# GARE DE PARIS SAINT LAZARE

Prélèvements lingette – 17 septembre 2024

# Travaux de rénovation des couvertures et de création d'un musée

**Rapport de localisation des résultats  
de prélèvements surfaciques susceptibles de contenir du plomb  
Mesures ponctuelles**

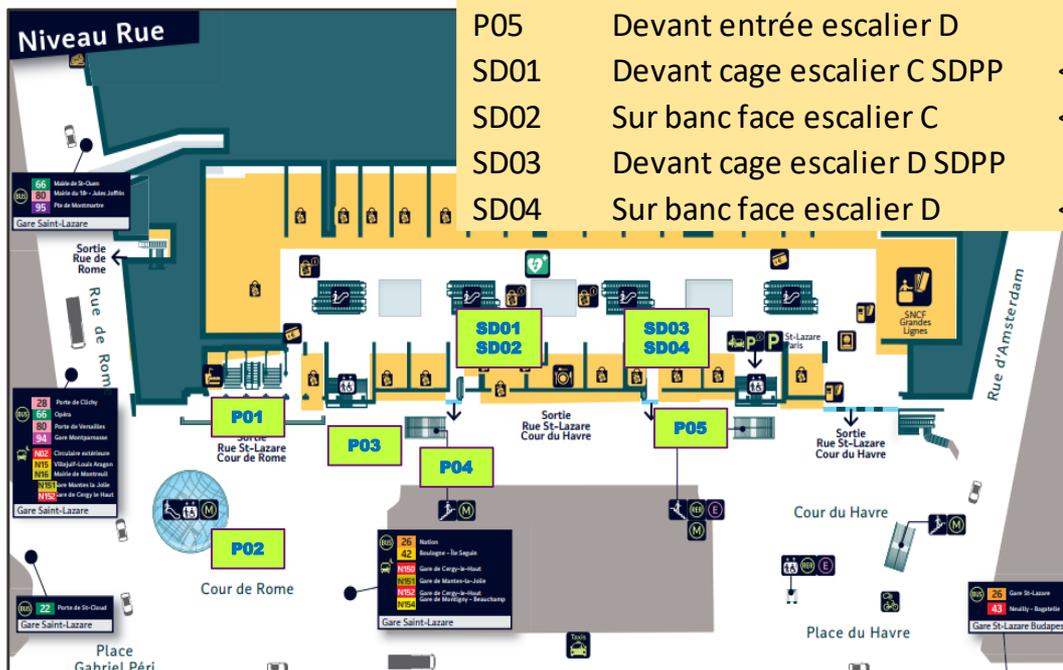
# PARVIS

Prélèvement (en  $\mu\text{g}/\text{m}^2$ )

P01	Escalier principal cour Rome	72	74	55	149	119	64
P02	Parvis cour Rome	134	79	98	58	303	59
P03	Devant zone logistique	91	276	127	444	397	323
P04	Arrière hôtel	266	78	244	384	318	247
P05	Devant entrée escalier D	179	249	288	162	201	39
SD01	Devant cage escalier C SDPP	<10	44	17	18	54	17
SD02	Sur banc face escalier C	<10	<10	<10	<10	<10	<10
SD03	Devant cage escalier D SDPP	12	19	22	25	33	24
SD04	Sur banc face escalier D	<10	<10	<10	<10	10	<10

1000  $\mu\text{g}/\text{m}^2$  = Seuil du code de la santé publique applicable aux immeubles d'habitation fréquentés régulièrement par les mineurs ou les femmes enceintes

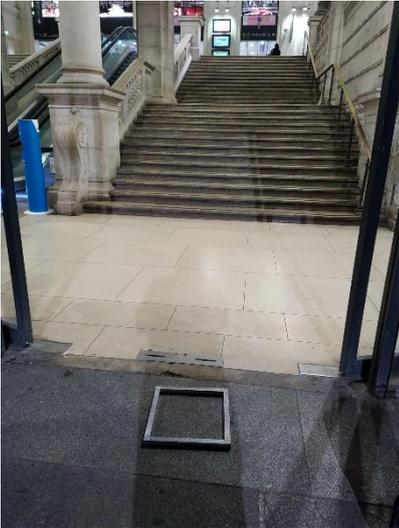
<p>611363-P01 -72,0 <math>\mu\text{g}/\text{m}^2</math> Parvis public Escalier principal cour Rome Voir plan et photographies sur Sol Revêtement : dalle granite</p>

**Concentration surfacique en plomb acido-soluble : 72,0 µg/m<sup>2</sup> (calcul effectué sur la base des données de prélèvement fournies par le client)**

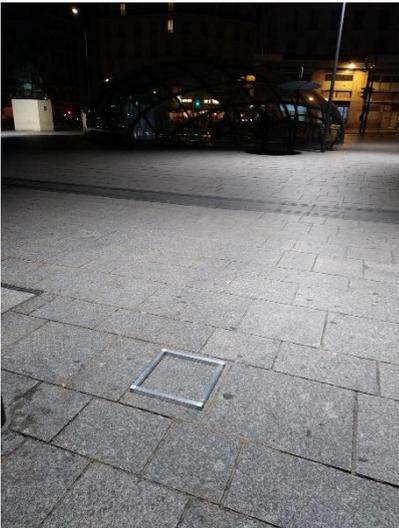
<p>611363-P02 -134,0 <math>\mu\text{g}/\text{m}^2</math> Parvis public Parvis cour Rome Voir plan et photographies sur Sol Revêtement : dalle granite</p>

**Concentration surfacique en plomb acido-soluble : 134,0 µg/m<sup>2</sup> (calcul effectué sur la base des données de prélèvement fournies par le client)**

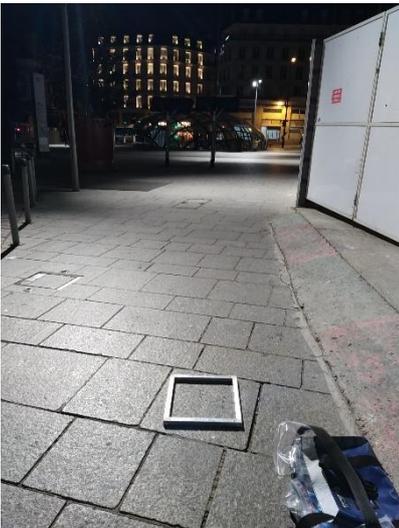
<p>611363-P03 -91,2 <math>\mu\text{g}/\text{m}^2</math> Parvis public devant zone logistique Voir plan et photographies sur Sol Revêtement : dalle granite</p>

**Concentration surfacique en plomb acido-soluble : 91,2 µg/m<sup>2</sup> (calcul effectué sur la base des données de prélèvement fournies par le client)**

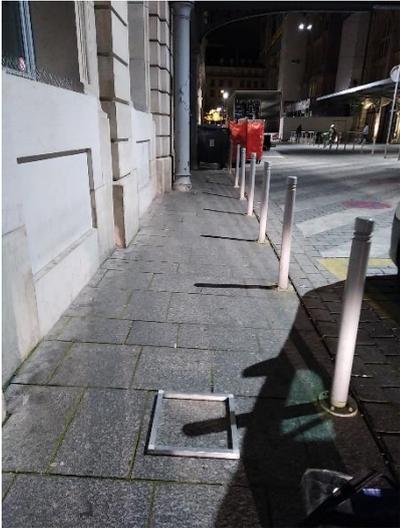
<p>611363-P04 -265,6 <math>\mu\text{g}/\text{m}^2</math> Parvis public Arrière hôtel Voir plan et photographies sur Sol Revêtement : dalle granite</p>

**Concentration surfacique en plomb acido-soluble : 265,6 µg/m<sup>2</sup> (calcul effectué sur la base des données de prélèvement fournies par le client)**

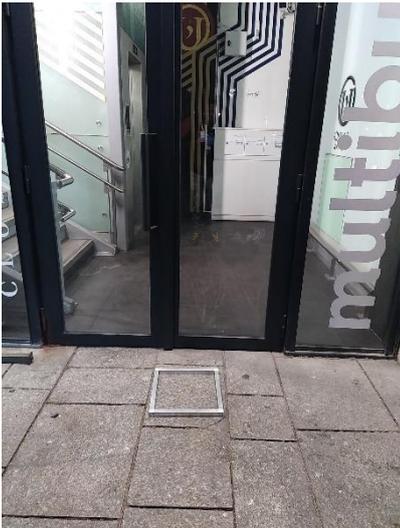
<p>611363-P05 -178,8 <math>\mu\text{g}/\text{m}^2</math> Parvis public devant entrée escalier D Voir plan et photographies sur Sol Revêtement : dalle granite</p>

**Concentration surfacique en plomb acido-soluble : 178,8 µg/m<sup>2</sup> (calcul effectué sur la base des données de prélèvement fournies par le client)**

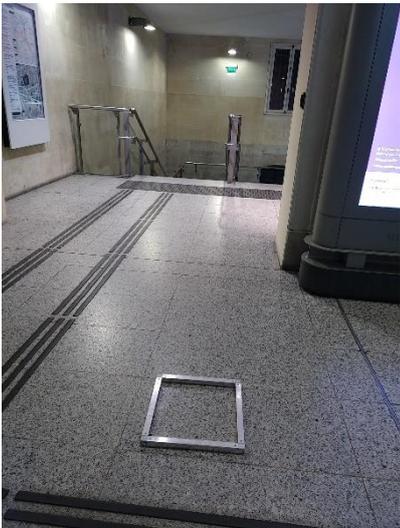
<p>611363-SD01 -&lt;10,0 <math>\mu\text{g}/\text{m}^2</math> RDC salle pas perdus Devant cage escalier C Voir plan et photographies sur Sol Revêtement : carrelage</p>

**Concentration surfacique en plomb acido-soluble : <10,0 µg/m<sup>2</sup> (calcul effectué sur la base des données de prélèvement fournies par le client)**

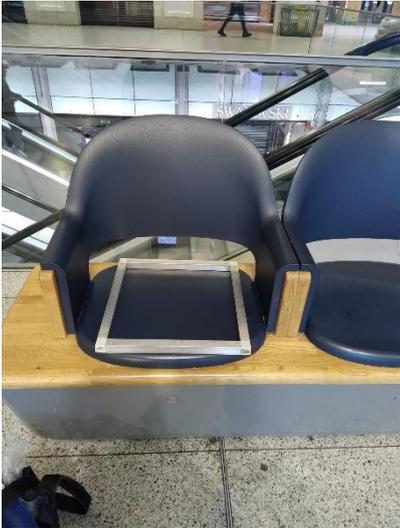
<p>611363-SD02 &lt;math&gt;&lt;10,0 \mu\text{g}/\text{m}^2&lt;/math&gt; RDC - salle pas perdus Banc face escalier C Voir plan et photographies sur Banc Revêtement : simili-cuir</p>

**Concentration surfacique en plomb acido-soluble : <10,0 µg/m<sup>2</sup> (calcul effectué sur la base des données de prélèvement fournies par le client)**

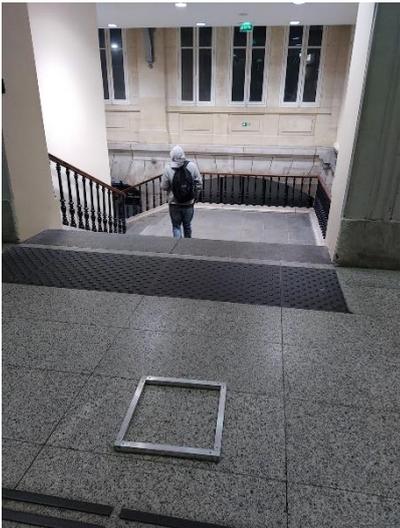
<p>611363-SD03 &lt;math&gt;-11,6 \mu\text{g}/\text{m}^2&lt;/math&gt; RDC - salle pas perdus Devant cage escalier D Voir plan et photographies sur Sol Revêtement : carrelage</p>

**Concentration surfacique en plomb acido-soluble : 11,6 µg/m<sup>2</sup> (calcul effectué sur la base des données de prélèvement fournies par le client)**

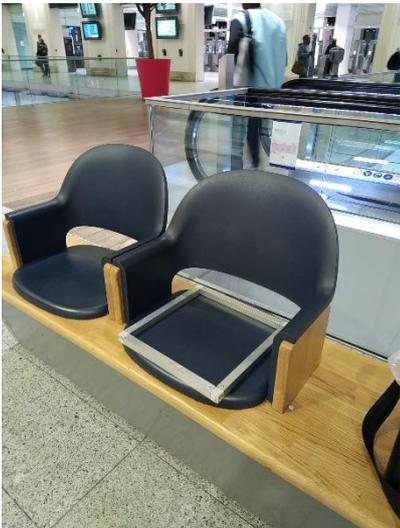
<p>611363-SD04 &lt;math&gt;&lt;10,0 \mu\text{g}/\text{m}^2&lt;/math&gt; RDC salle pas perdus Banc face escalier D Voir plan et photographies sur Banc Revêtement : simili-cuir</p>

**Concentration surfacique en plomb acido-soluble : <10,0 µg/m<sup>2</sup> (calcul effectué sur la base des données de prélèvement fournies par le client)**
