GARE DE PARIS SAINT LAZARE

Prélèvements lingette

Quais et Equipements sur les quais

Nettoyage très haute efficacité des quais et équipements de quais de la gare de Paris Saint Lazare

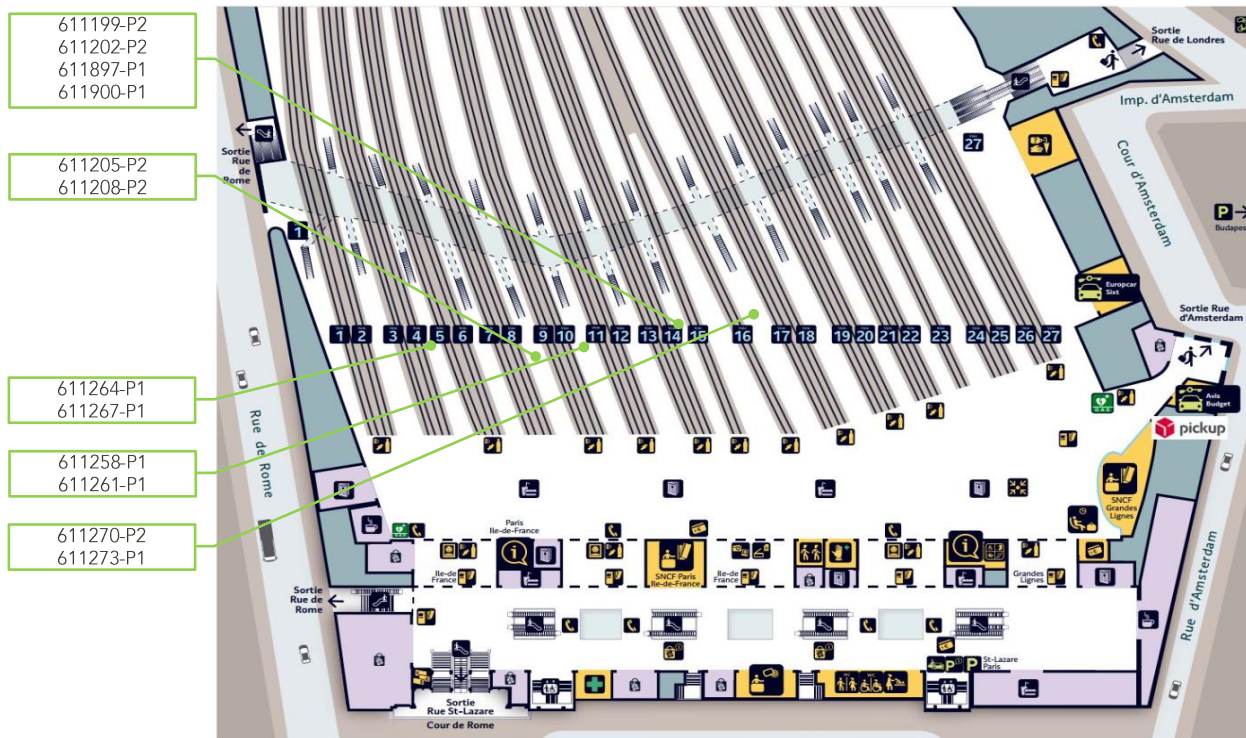
Quai n° 3 – 5 – 6 – 8 – 9

Mesures initiales					Après nettoyage		
N° du prélèvement	Date du prélèvement	Prélèvement	Support du prélèvement	Résultat lingette (en µg/m²)	N° du prélèvement	Date du prélèvement	Résultat lingette (en µg/m²)
611199-P2	28/08/2024	Quai n°8 Voies 14/15	Revêtement bitumineux	1980,8	611202-P2	29/08/2024	861,2
611205-P2	29/08/2024	Quai n°5 Voies 8/9	Revêtement bitumineux	459,2	611208-P2	30/07/2024	129,2
611258-P1	09/09/2024	Quai n°6 Voies 10/11	Revêtement bitumineux	394	611261-P1	10/09/2024	121,6
611264-P1	10/09/2024	Quai n°3 Voies 4/5	Revêtement bitumineux	114,4	611267-P1	11/09/2024	50
611270-P2	11/09/2024	Quai n°9 Voies 16/17	Revêtement bitumineux	1798	611273-P1	12/09/2024	96,8
611897-P1	12/09/2024	Quai n°8 Voies 14/15	Revêtement bitumineux	1632,8	611900-P1	13/09/2024	337,2

Revêtement des quais

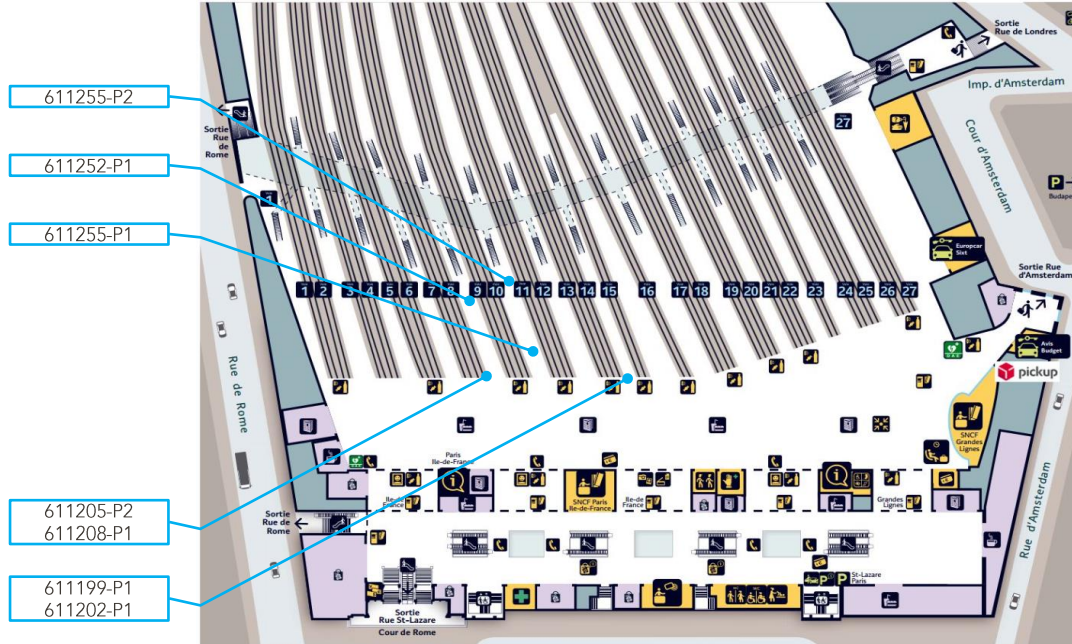
Quais n° 5 – 6 – 8 – 9

Mesures initiales					Après nettoyage, si nécessaire		
N° du prélèvement	Date du prélèvement	Prélèvement	Support du prélèvement	Résultat lingette (en µg/m²)	N° du prélèvement	Date du prélèvement	Résultat lingette (en µg/m²)
611199-P1	28/08/2024	PTS - Quai n°8 Voie 14	Métal commandes	<2,8	611202-P1	29/08/2024	<28,4
		Banc - Quai n°5 V8/9	Métal		611252-P1	29/08/2024	132,8
		Banc - Quai n°6 V10/11 - Côté Paris	Métal		611255-P1	29/08/2024	<10
		Banc - Quai n°6 V10/11 - Côté Banlieue	Métal		611255-P2	29/08/2024	23,2
611205-P2	29/08/2024	PTS - Quai n°5 Voie 8	Métal commandes	<28,4	611208-P1	30/08/2024	<28,4
611270-P1	11/09/2024	PTS - Quai n°9 Voie 16	Métal commandes	34,1	611273-P2	12/09/2024	<28,4

PTS + bancs

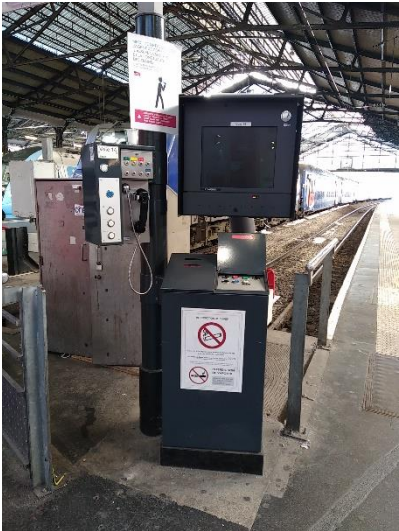
<p>611199-P1 -<2,8 µg/m² Quai -Quai Quai 8-voies 14/15 commande PTS voie 14 sur Surface Revêtement : plastique/métal</p>

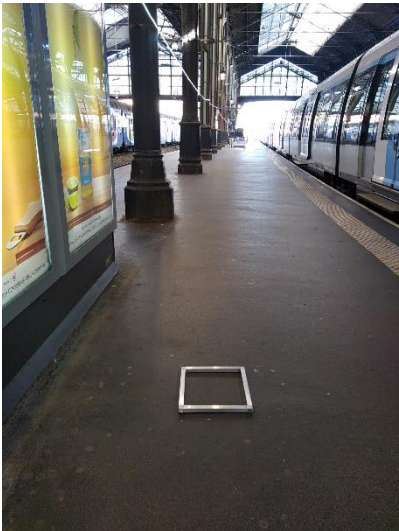
<p>611199-P2 -1 980,8 µg/m² Quai -Quai Quai 8-voies 14/15 En face du panneau publicitaire / voie 15 sur Sol Revêtement : revêtement bitumineux</p>

Concentration surfacique en plomb acido-soluble : 1980,8 µg/m² (calcul effectué sur la base des données de prélèvement fournies par le client)

Valeur du seuil limite réglementaire selon l'arrêté du 12 mai 2009 : 1000 µg/m². La valeur seuil indiquée concerne uniquement les prélèvements régis par les articles L.1334-2, L.1334-3 et L.1334-8 du code de la santé publique.

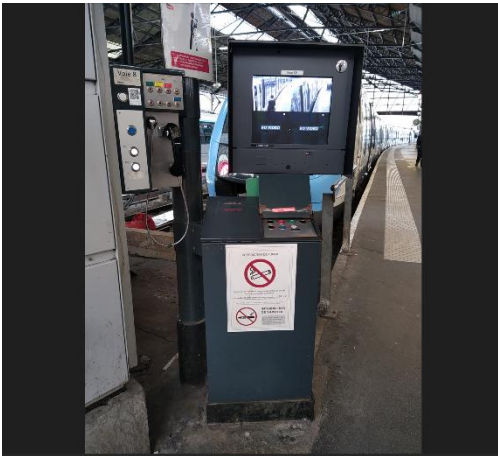
<p>611205-P1 -<28,4 $\mu\text{g}/\text{m}^2$ Quai -Quai Quai 5-voies 8/9 commande PTS voie 8 sur Surface Revêtement : plastique/métal</p>

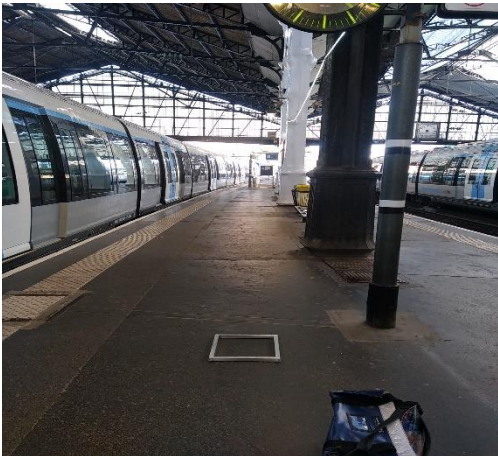
<p>611205-P2 -459,2 $\mu\text{g}/\text{m}^2$ Quai -Quai Quai 5-voies 8/9 Vers la sortie Rue Londre Rue Rome sur Sol Revêtement : revêtement bitumineux</p>

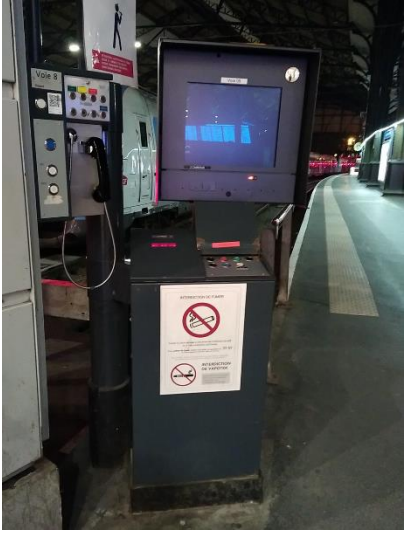
<p>611208-P1 - < 28,4 $\mu\text{g}/\text{m}^2$ Quai 5 - voie 8 PTS pupitre sur commande boutons Revêtement : plastique/métal</p>

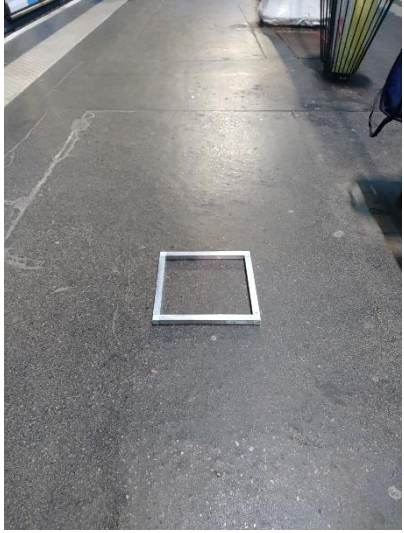
<p>611208-P2 - 129,2 $\mu\text{g}/\text{m}^2$ Quai 5- voie 8 En face des escaliers vers le passage souterrain sur Sol Revêtement : revêtement bitumineux</p>

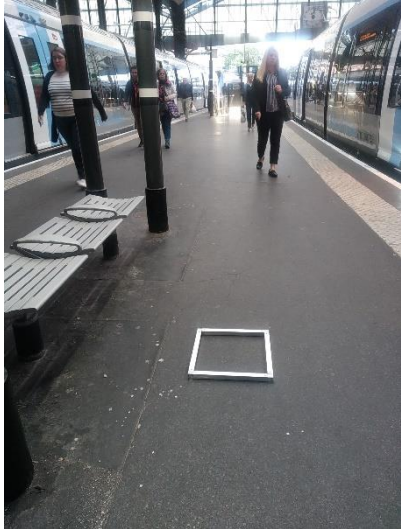
<p align="center">611258-P1 - 394,0 $\mu\text{g}/\text{m}^2$ Quai 6 - Voie 11 Au niveau des bancs En face des escaliers vers le passage souterrain sur Sol Revêtement : Revêtement Bitumineux</p>

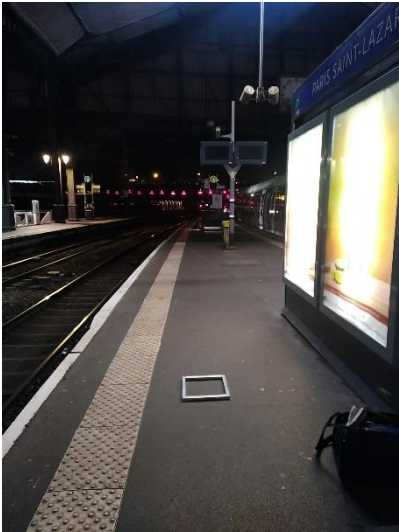
611261-P1 - 121,6 $\mu\text{g}/\text{m}^2$ Quai 6 - Voies 10 Au niveau des panneaux publicitaires En face des escaliers vers le passage souterrain sur Sol Revêtement : Revêtement Bitumineux

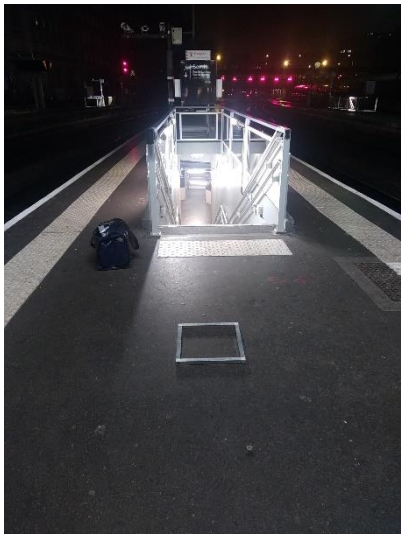
<p align="center">611267-P1 -50,0 $\mu\text{g}/\text{m}^2$ Quai 3 - Voies 4/5 Devant les escaliers vers le passage souterrain Côté Paris sur Sol Revêtement : Revêtement Bitumineux</p>

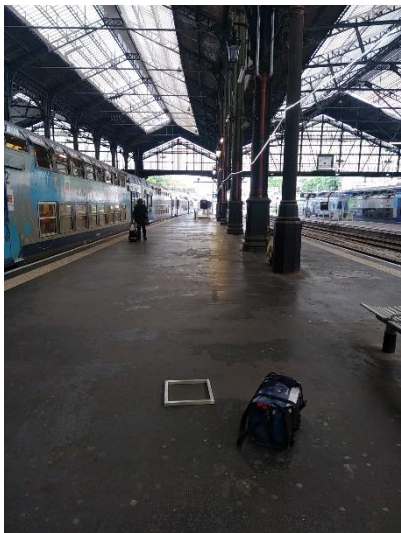
<p>611270-P2 - 1 798,0 $\mu\text{g}/\text{m}^2$ Quai 9 - voie 16 Au niveau des bancs En face des escaliers vers le passage souterrain Côté Paris sur Sol Revêtement : revêtement bitumineux</p>

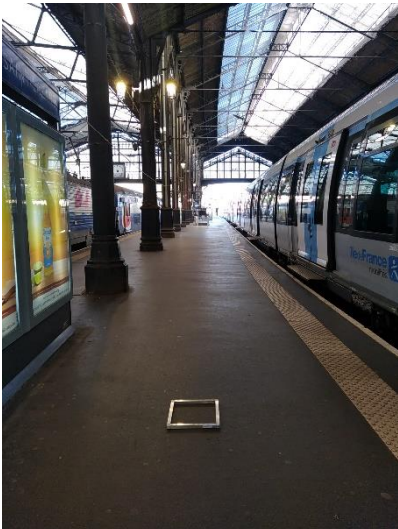
611897-P1 - 1 632,8 $\mu\text{g}/\text{m}^2$ Quai 8 - Voies 15 Au niveau des panneaux publicitaires En face des escaliers vers le passage souterrain Côté Paris sur Sol Revêtement : Revêtement Bitumineux

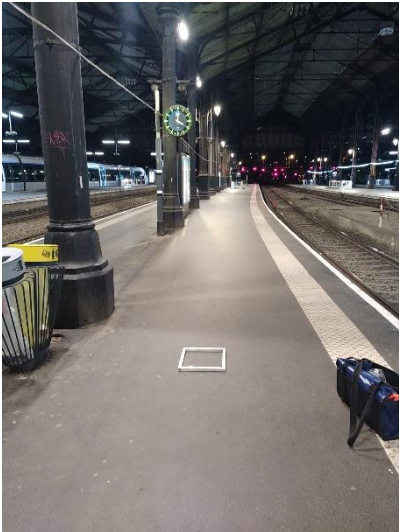
611900-P1 - 337,2 $\mu\text{g}/\text{m}^2$ Quai 8 - Voie 15 Au niveau des poubelles En face des escaliers vers le passage souterrain côté Paris Revêtement : Revêtement Bitumineux

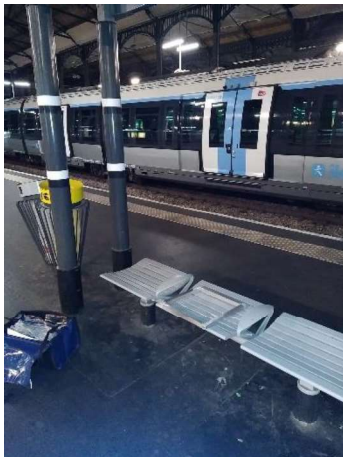
611255- P1 -<10 $\mu\text{g}/\text{m}^2$ Quai -Quai Banc / Quai 6-Voies 10 et 11 Banc Côté Paris sur banc Revêtement : Acier galvanisé

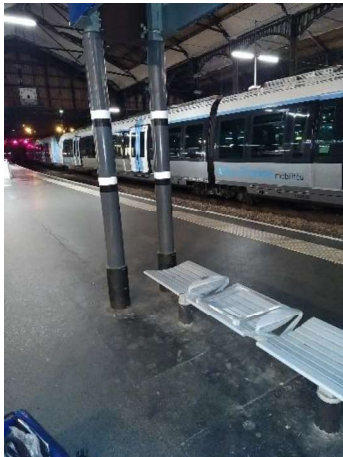
611255- P2 -23,2 $\mu\text{g}/\text{m}^2$ Quai -Quai Banc / Quai 6-Voies 10 et 11 Banc Côté Banlieue sur banc Revêtement : Acier galvanisé

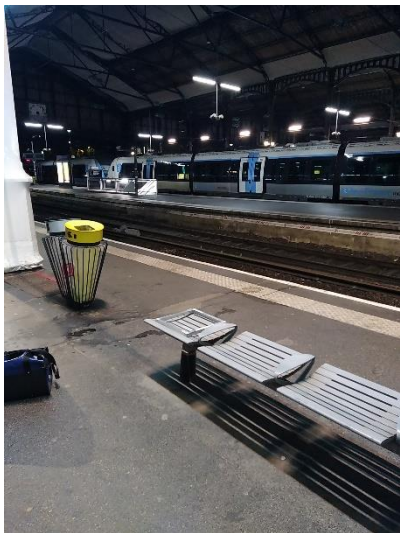
611252- P1 -132,8 $\mu\text{g}/\text{m}^2$ Quai -Quai Banc / Quai 5-Voies 8et 9 voir photographie sur banc Revêtement : Acier galvanisé
