GARE DE PARIS SAINT LAZARE

Prélèvements lingette – 01 octobre 2024

Travaux de rénovation des couvertures et de création d'un musée

**Rapport de localisation des résultats
de prélèvements surfaciques susceptibles de contenir du plomb
Mesures ponctuelles**

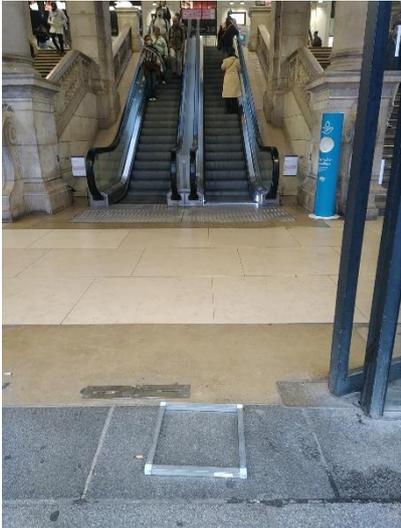
<p>613497-P01 - 107,6 $\mu\text{g}/\text{m}^2$ Parvis public Escalier principal cour Rome Voir plan et photographies sur Sol Revêtement : dalle granite</p>

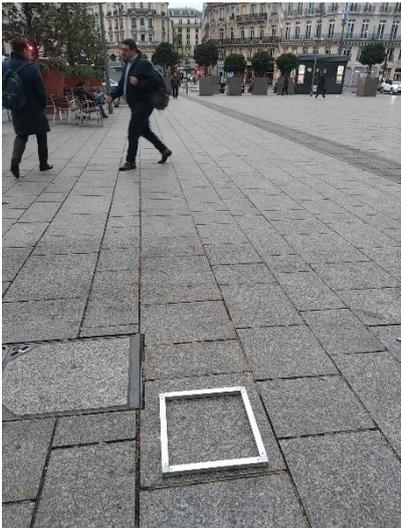
<p>613497-P02 - 141,6 $\mu\text{g}/\text{m}^2$ Parvis public Parvis cour Rome Voir plan et photographies sur Sol Revêtement : dalle granite</p>

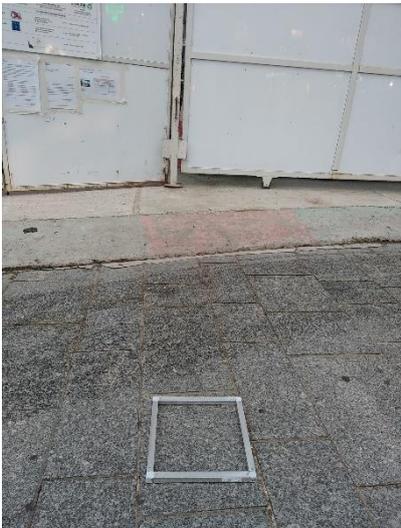
<p>613497-P03 - 195,2 $\mu\text{g}/\text{m}^2$ Parvis public devant zone logistique Voir plan et photographies sur Sol Revêtement : dalle granite</p>

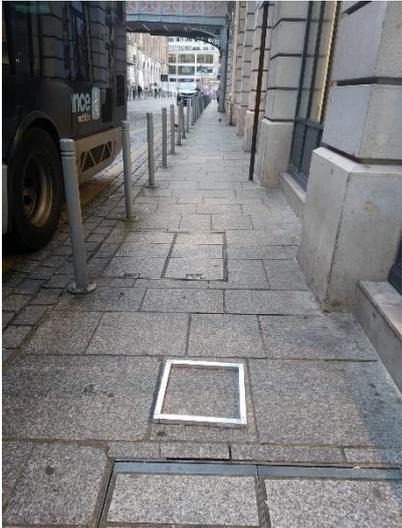
<p>613497-P04 - 98,4 $\mu\text{g}/\text{m}^2$ Parvis public Arrière hôtel Voir plan et photographies sur Sol Revêtement : dalle granite</p>

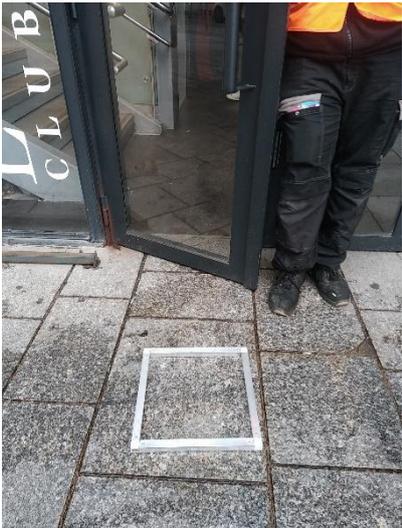
<p>613497-P05 - 134,8 $\mu\text{g}/\text{m}^2$ Parvis public devant entrée escalier D Voir plan et photographies sur Sol Revêtement : dalle granite</p>

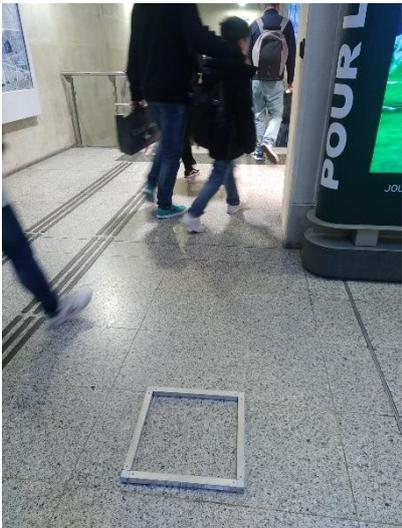
<p>613497-SD01 - 19,6 $\mu\text{g}/\text{m}^2$ RDC -salle pas perdus Devant cage escalier C Voir plan et photographies sur Sol Revêtement : Carrelage</p>

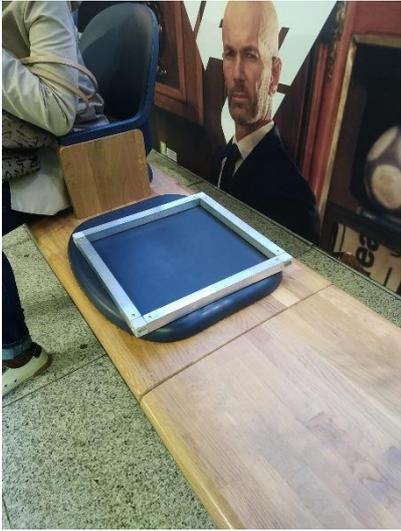
<p>613497-SD02 - <math><10 \mu\text{g}/\text{m}^2</math> RDC - salle pas perdus Banc face escalier C Voir plan et photographies sur Banc Revêtement : simili-cuir</p>

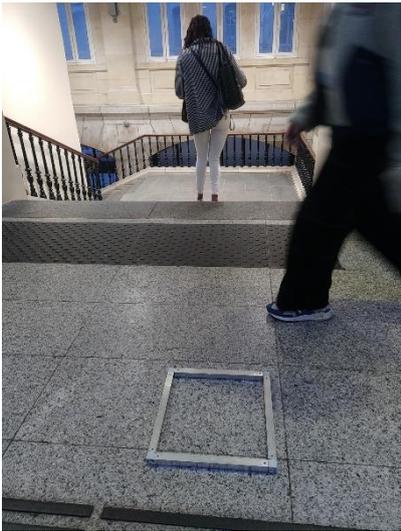
<p>613497-SD03 - <math>12,8 \mu\text{g}/\text{m}^2</math> RDC - salle pas perdus Devant cage escalier D Voir plan et photographies sur Sol Revêtement : Carrelage</p>

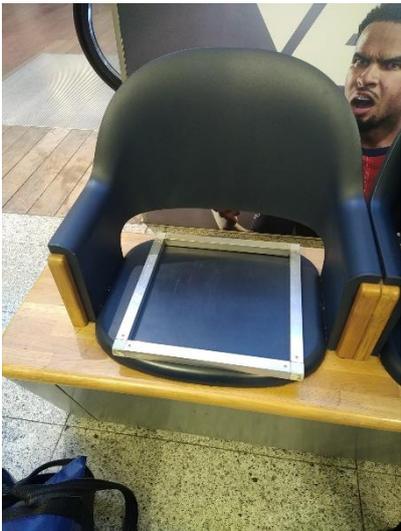
<p>613497-SD04 - <math><10 \mu\text{g}/\text{m}^2</math> RDC - salle pas perdus Banc face escalier D Voir plan et photographies sur Banc Revêtement : simili-cuir</p>
