# GARE DE PARIS SAINT LAZARE

Prélèvements lingette – 15 octobre 2024

**Rapport de localisation des résultats  
de prélèvements surfaciques susceptibles de contenir du plomb  
Mesures ponctuelles**

**Parvis Zone Public**

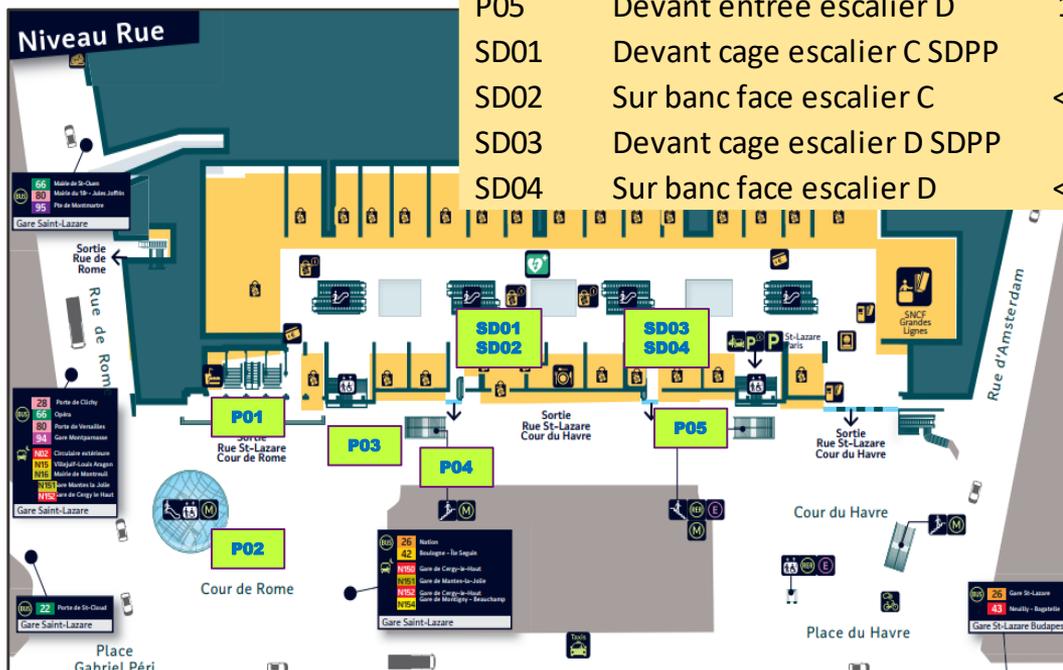
# PARVIS

Prélèvement (en  $\mu\text{g}/\text{m}^2$ )

15/10/24	01/10/24	17/09/24	03/09/24	20/08/24	06/08/24
P01	Escalier principal cour Rome	44	98	72	74	55	149
P02	Parvis cour Rome	59	107	134	79	98	58
P03	Devant zone logistique	74	141	91	276	127	444
P04	Arrière hôtel	321	134	266	78	244	384
P05	Devant entrée escalier D	146	195	179	249	288	162
SD01	Devant cage escalier C SDPP	28	19	<10	44	17	18
SD02	Sur banc face escalier C	<10	<10	<10	<10	<10	<10
SD03	Devant cage escalier D SDPP	37	12	12	19	22	25
SD04	Sur banc face escalier D	<10	<10	<10	<10	<10	<10

1000  $\mu\text{g}/\text{m}^2$  = Seuil du code de la santé publique applicable aux immeubles d'habitation fréquentés régulièrement par les mineurs ou les femmes enceintes

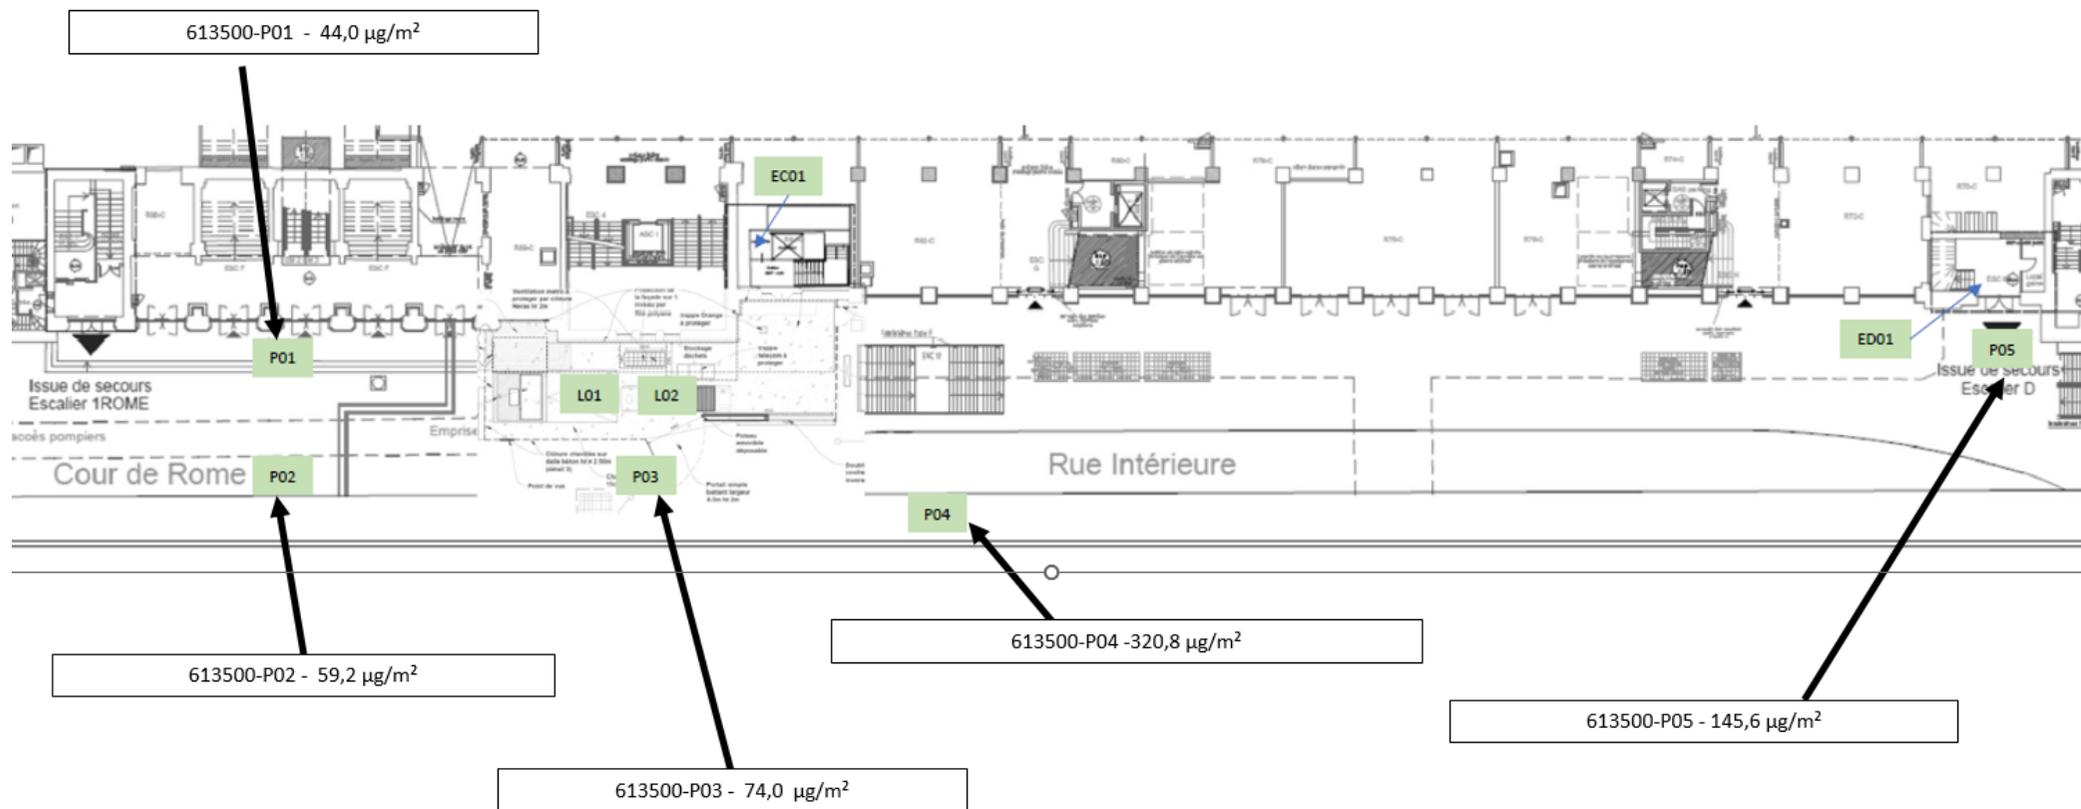
N° de prel	Etage	Localisation	Heure	Revêtement	Superficie de prélèvement	Remarque	Concentration en plomb µg/m²
613500-P01	Parvis	Parvis public Escalier principal cour Rome Voir plan et photographie sur Sol	5h20	Dalle granit	0,1m²	-	44,0 µg/m²
613500-P02	Parvis	Parvis public Parvis cour Rome Voir plan et photographie sur Sol	5h24	Dalle granit	0,1m²	-	59,2 µg/m²
613500-P03	Parvis	Parvis public devant zone logistique Voir plan et photographie sur Sol	5h26	Dalle granit	0,1m²	-	74,0 µg/m²
613500-P04	Parvis	Parvis public Arrière hôtel Voir plan et photographie sur Sol	5h28	Dalle granit	0,1m²	-	320,8 µg/m²
613500-P05	Parvis	Parvis public devant entrée escalier D Voir plan et photographie sur Sol	5h34	Dalle granit	0,1m²	-	145,6 µg/m²
613500-SD01	RDC	RdC salle pas perdus Devant cage escalier C Voir plan et photographie sur Sol	5h37	Carrelage	0,1m²	-	27,6 µg/m²
613500-SD02	RDC	RdC salle pas perdus Banc face escalier C Voir plan et photographie sur Banc	5h40	simili-cuir	0,1m²	-	<10,0 µg/m²

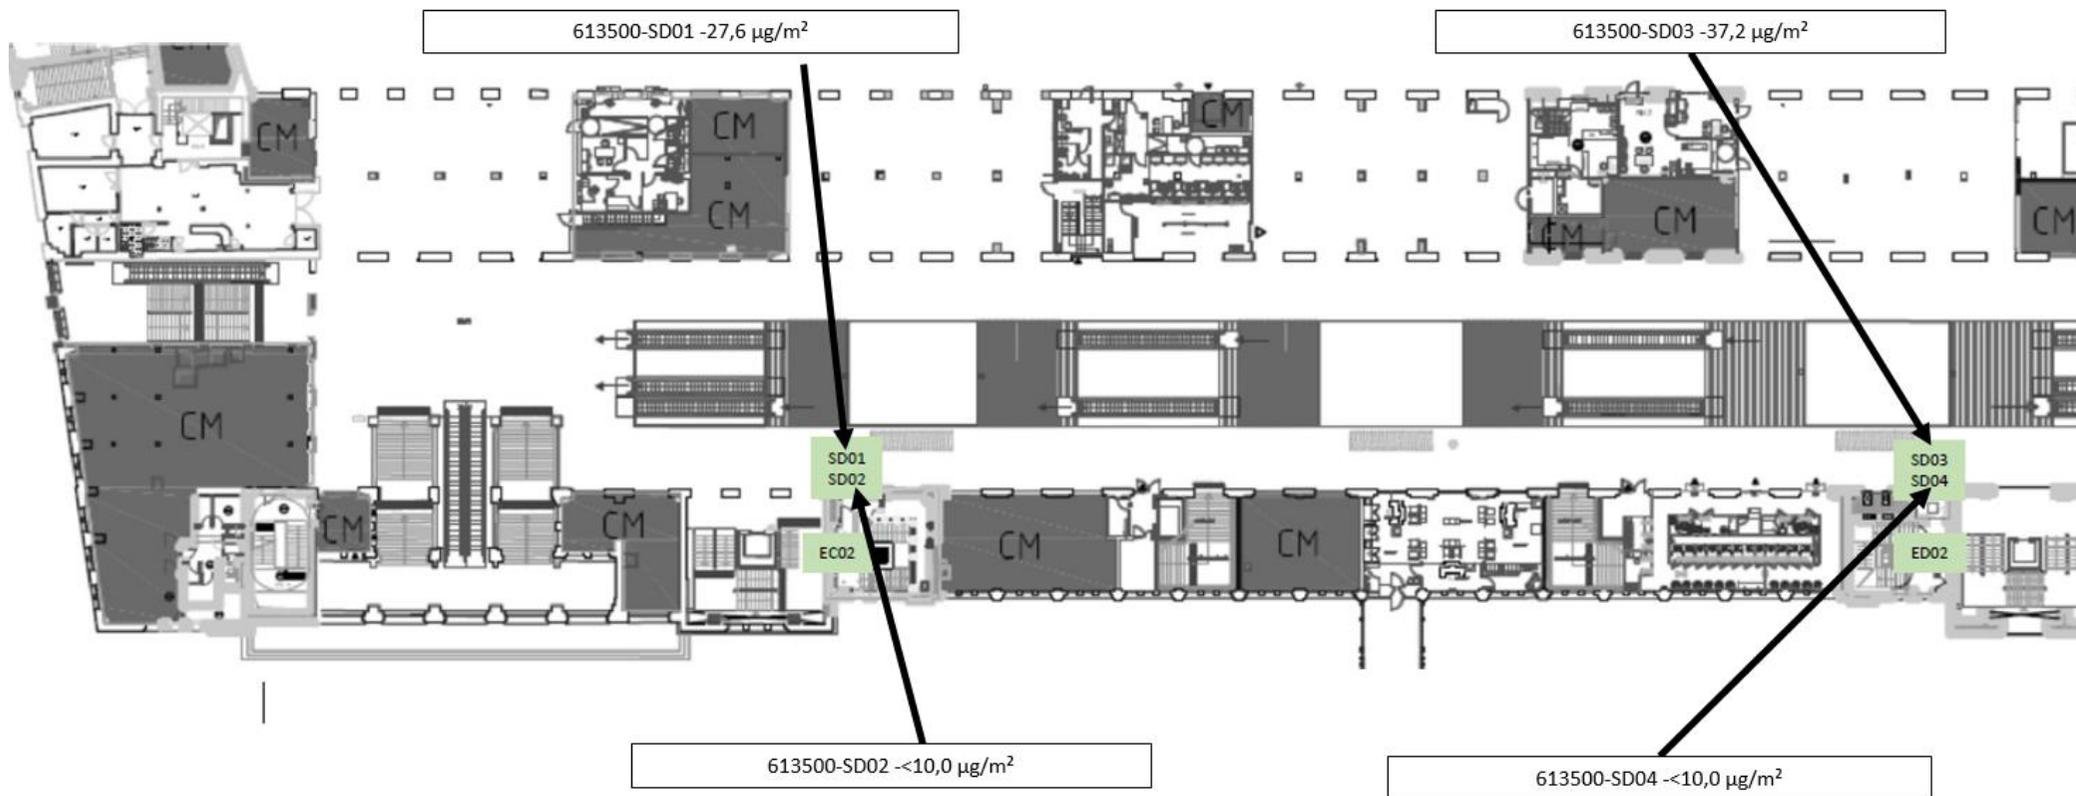
Salle des pas perdus RdC

613500-SD03	RDC	RdC salle pas perdus Devant cage escalier D Voir plan et photographie sur Sol	5h18	Carrelage	0,1m²	-	37,2 µg/m²
613500-SD04	RDC	RdC salle pas perdus Banc face escalier D Voir plan et photographie sur Banc	5h16	simili-cuir	0,1m²	-	<10,0 µg/m²

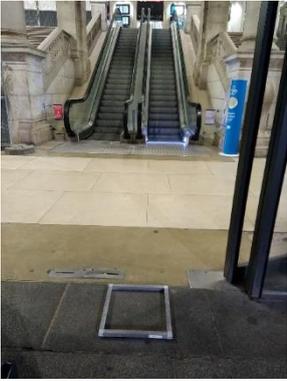
<p>613500-P01 - 44,0 µg/m<sup>2</sup> Parvis -Parvis public Escalier principal cour Rome Voir plan et photographie sur Sol Revêtement : Dalle granit</p>

**Concentration surfacique en plomb acido-soluble : 44,0 µg/m<sup>2</sup> (calcul effectué sur la base des données de prélèvement fournies par le client)**

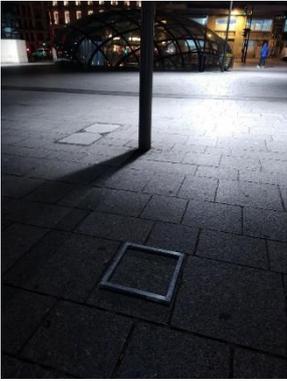
<p>613500-P02 - 59,2 µg/m<sup>2</sup> Parvis -Parvis public Parvis cour Rome Voir plan et photographie sur Sol Revêtement : Dalle granit</p>

**Concentration surfacique en plomb acido-soluble : 59,2 µg/m<sup>2</sup> (calcul effectué sur la base des données de prélèvement fournies par le client)**

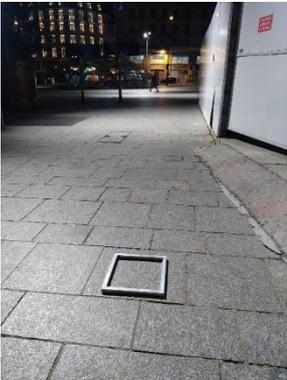
<p>613500-P03 - 59,2 µg/m<sup>2</sup> Parvis -Parvis public devant zone logistique Voir plan et photographie sur Sol Revêtement : Dalle granit</p>

**Concentration surfacique en plomb acido-soluble : 74,0 µg/m<sup>2</sup> (calcul effectué sur la base des données de prélèvement fournies par le client)**

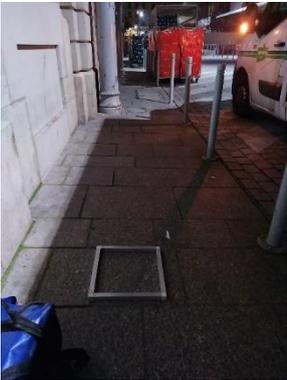
<p>613500-P04 - 320,8 µg/m<sup>2</sup> Parvis -Parvis public Arrière hôtel Voir plan et photographie sur Sol Revêtement : Dalle granit</p>

**Concentration surfacique en plomb acido-soluble : 320,8 µg/m<sup>2</sup> (calcul effectué sur la base des données de prélèvement fournies par le client)**

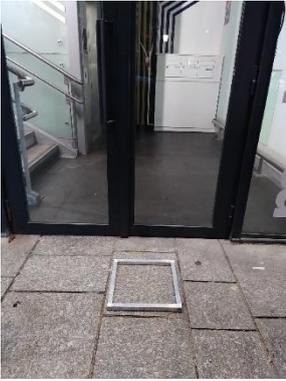
<p>613500-P05 - 145,6 <math>\mu\text{g}/\text{m}^2</math> Parvis -Parvis public devant entrée escalier D Voir plan et photographie sur Sol Revêtement : Dalle granit</p>

**Concentration surfacique en plomb acido-soluble : 145,6 µg/m<sup>2</sup> (calcul effectué sur la base des données de prélèvement fournies par le client)**

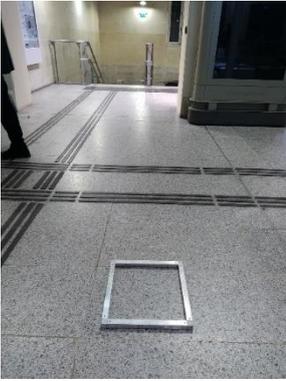
<p>613500-SD01 - 27,6 <math>\mu\text{g}/\text{m}^2</math> RDC -RdC salle pas perdus Devant cage escalier C Voir plan et photographie sur Sol Revêtement : Carrelage</p>

**Concentration surfacique en plomb acido-soluble : 27,6 µg/m<sup>2</sup> (calcul effectué sur la base des données de prélèvement fournies par le client)**

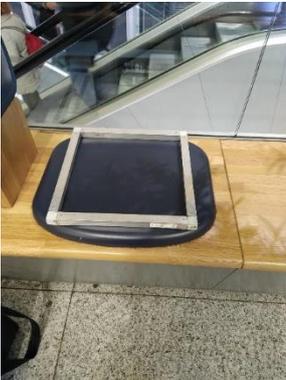
<p>613500-SD02 - &lt;10,0 <math>\mu\text{g}/\text{m}^2</math> RDC -RdC salle pas perdus Banc face escalier C Voir plan et photographie sur Banc Revêtement : simili-cuir</p>

**Concentration surfacique en plomb acido-soluble : <10,0 µg/m<sup>2</sup> (calcul effectué sur la base des données de prélèvement fournies par le client)**

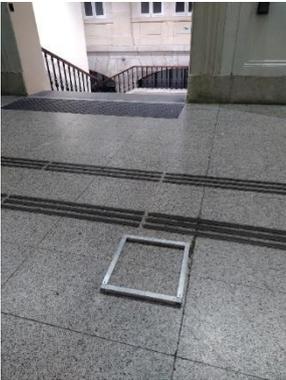
<p>613500-SD03 - 37,2 <math>\mu\text{g}/\text{m}^2</math> RDC -RdC salle pas perdus Devant cage escalier D Voir plan et photographie sur Sol Revêtement : Carrelage</p>

**Concentration surfacique en plomb acido-soluble : 37,2 µg/m<sup>2</sup> (calcul effectué sur la base des données de prélèvement fournies par le client)**

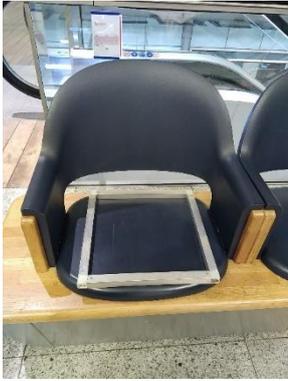
<p>613500-SD04 -&lt;10,0 µg/m<sup>2</sup> RDC -RdC salle pas perdus Banc face escalier D Voir plan et photographie sur Banc Revêtement : simili-cuir</p>

**Concentration surfacique en plomb acido-soluble : <10,0 µg/m<sup>2</sup> (calcul effectué sur la base des données de prélèvement fournies par le client)**
