GARE DE PARIS SAINT LAZARE

Prélèvements lingette

Nettoyage très haute efficacité des quais et équipements de quais de la gare de Paris Saint Lazare

**Rapport de localisation des résultats
de prélèvements surfaciques susceptibles de contenir du plomb
Mesures ponctuelles**

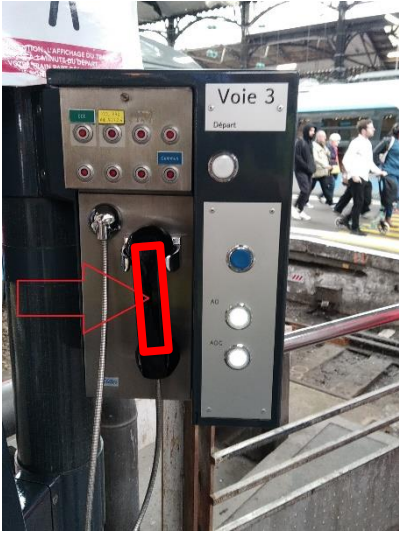
<p>A photograph of a control panel for 'Voie 3' (Platform 3) at a train station. The panel is black and features several buttons and a telephone handset. A red rectangular box highlights the telephone handset, which is mounted on a vertical post. The background shows a train platform with people and tracks.</p>	<p>611903-P4 - < 100,0 $\mu\text{g}/\text{m}^2$ Quai 2 voie 3 PTS sur téléphone Revêtement : plastique</p>

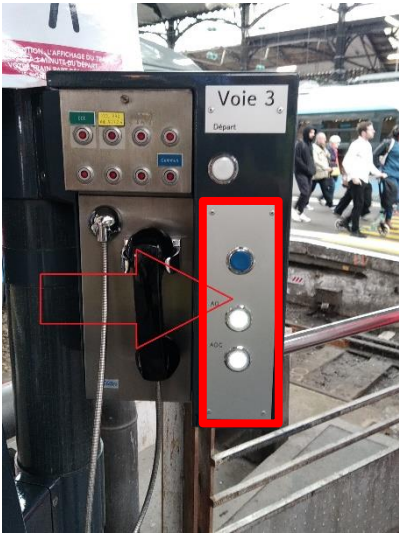
<p>A photograph of a control panel for 'Voie 3' (Platform 3) at a train station. The panel is black and features several buttons and a telephone handset. A red rectangular box highlights a vertical panel of buttons, including a blue button at the top and two white buttons below it. The background shows a train platform with people and tracks.</p>	<p>611903-P5 - < 35,7 $\mu\text{g}/\text{m}^2$ Quai 2 voie 3 PTS sur commande boutons verticale Revêtement : Métal/plastique</p>

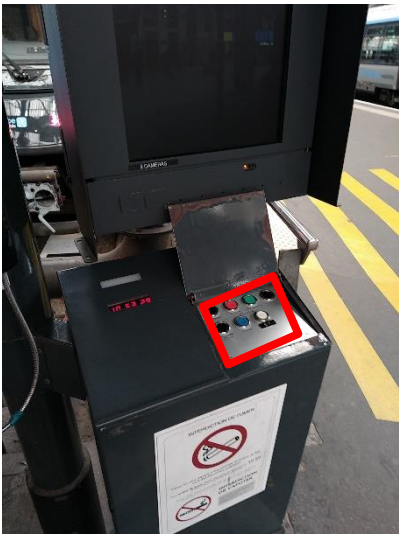
<p>A photograph of a control panel for 'Voie 3' (Platform 3) at a train station. The panel is black and features several buttons and a telephone handset. A red rectangular box highlights a control panel with several buttons, including a red button at the top and several green buttons below it. The background shows a train platform with people and tracks.</p>	<p>611903-P6 - < 28,4 $\mu\text{g}/\text{m}^2$ Quai 3 voie 4 PTS - pupitre sur commande boutons Revêtement : Métal/plastique</p>

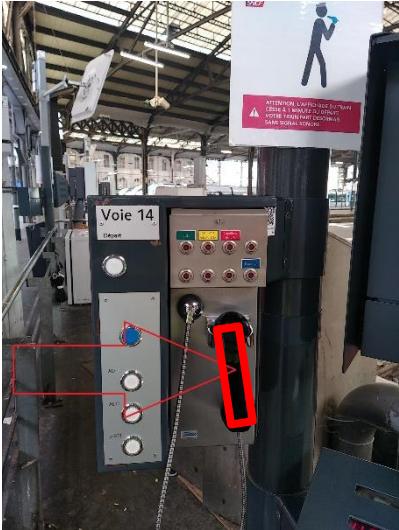
<p>611903-P19 -<math>100,0 \mu\text{g}/\text{m}^2</math> Quai 8 voie 14 PTS sur téléphone Revêtement : plastique</p>

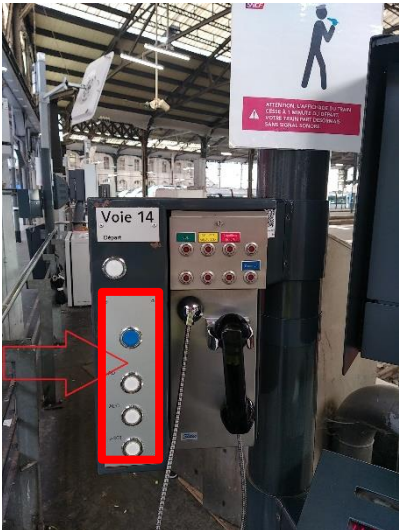
<p>611903-P20 -<math>41,4 \mu\text{g}/\text{m}^2</math> Quai 8 voie 14 PTS sur commande boutons verticale Revêtement : Métal/plastique</p>

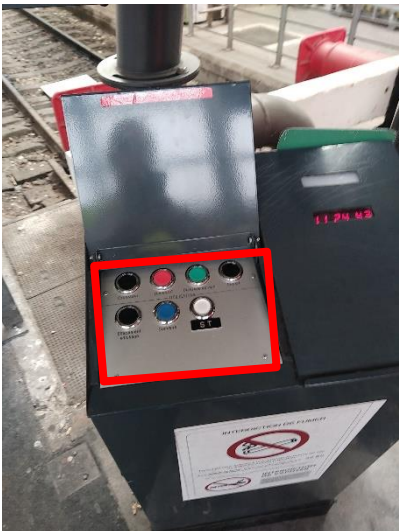
<p>611903-P21 -<math>34,1 \mu\text{g}/\text{m}^2</math> Quai 8 voie 15 PTS - pupitre sur commande boutons Revêtement : Métal/plastique</p>

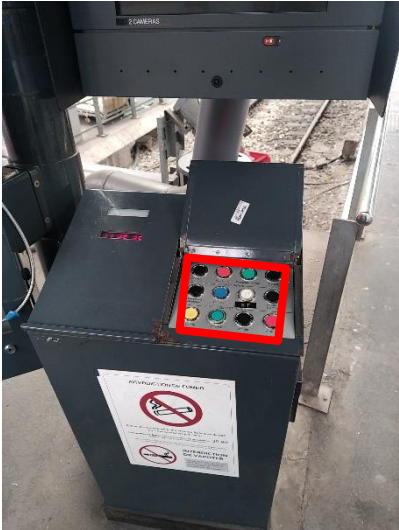
<p>611903-P22 - < 28,4 $\mu\text{g}/\text{m}^2$ Quai 9 voie 16 PTS - pupitre sur commande boutons Revêtement : Métal/plastique</p>

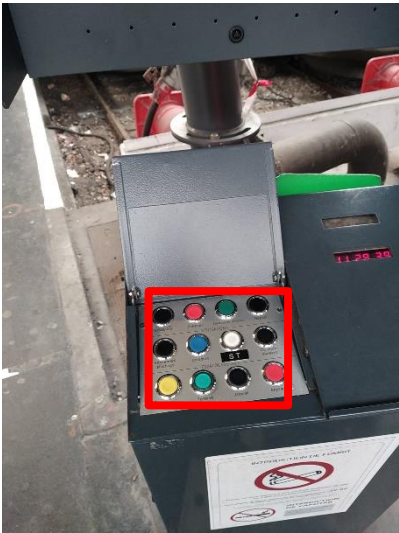
<p>611903-P23 -48,9 $\mu\text{g}/\text{m}^2$ Quai 9 voie 17 PTS - pupitre sur commande boutons Revêtement : Métal/plastique</p>

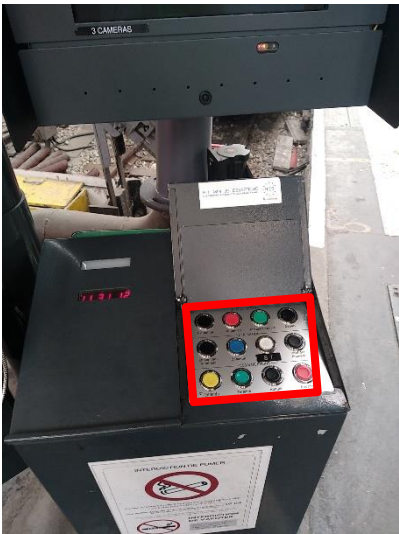
<p>611903-P24 -100,0 $\mu\text{g}/\text{m}^2$ Quai 10 voie 18 PTS - pupitre sur commande boutons Revêtement : Métal/plastique</p>

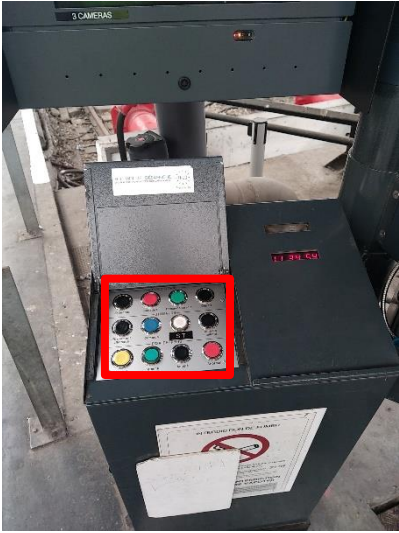
<p>611903-P25 -64,8 $\mu\text{g}/\text{m}^2$ Quai 10 voie 19 PTS - pupitre sur commande boutons Revêtement : Métal/plastique</p>

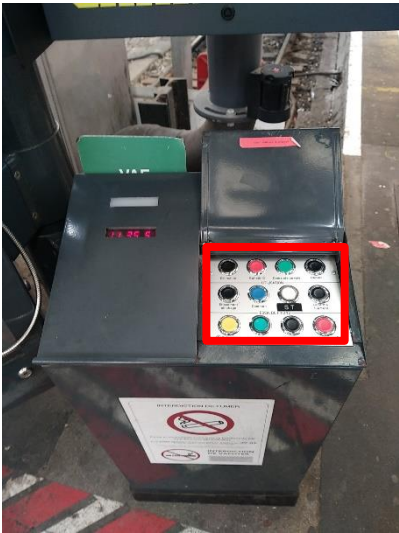
<p>611903-P26 -72,7 $\mu\text{g}/\text{m}^2$ Quai 11 voie 20 PTS - pupitre sur commande boutons Revêtement : Métal/plastique</p>

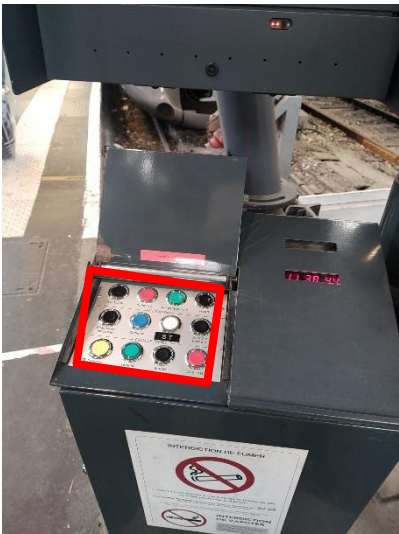
<p>611903-P27 -46,6 $\mu\text{g}/\text{m}^2$ Quai 11 voie 21 PTS - pupitre sur commande boutons Revêtement : Métal/plastique</p>

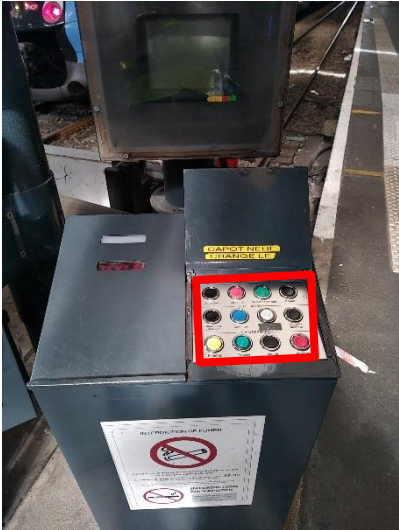
<p align="center">611903-P28 -51,1 $\mu\text{g}/\text{m}^2$ Quai 12 voie 22 PTS - pupitre sur commande boutons Revêtement : Métal/plastique</p>

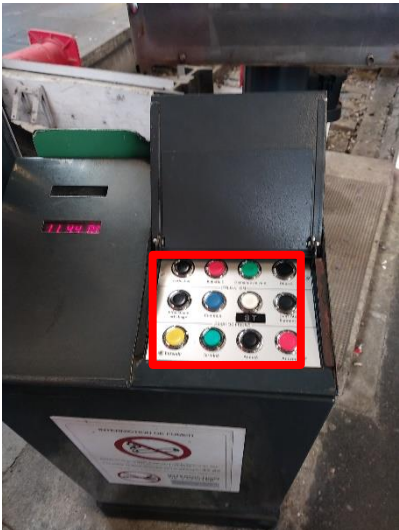
<p align="center">611903-P29 -42,0 $\mu\text{g}/\text{m}^2$ Quai 13 voie 23 PTS - pupitre sur commande boutons Revêtement : Métal/plastique</p>

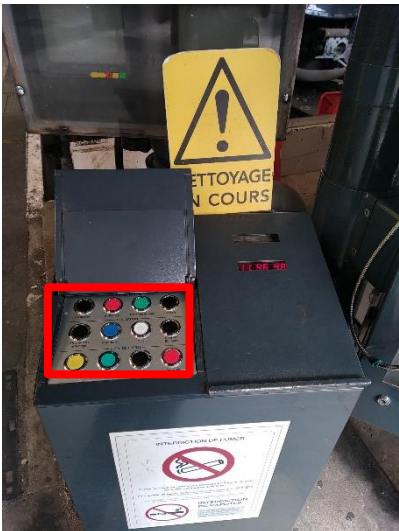
<p align="center">611903-P30 -84,1 $\mu\text{g}/\text{m}^2$ Quai 13 voie 24 PTS - pupitre sur commande boutons Revêtement : Métal/plastique</p>

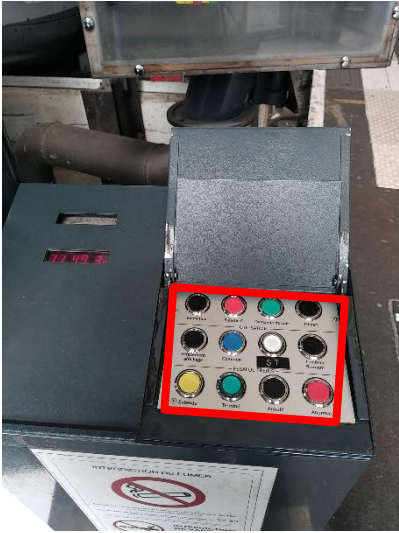
<p>611903-P31 -54,5 $\mu\text{g}/\text{m}^2$ Quai 14 voie 25 PTS - pupitre sur commande boutons Revêtement : Métal/plastique</p>

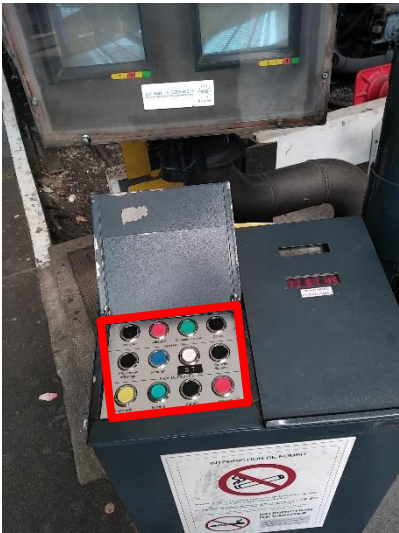
<p>611903-P32 -38,6 $\mu\text{g}/\text{m}^2$ Quai 14 voie 26 PTS - pupitre sur commande boutons Revêtement : Métal/plastique</p>

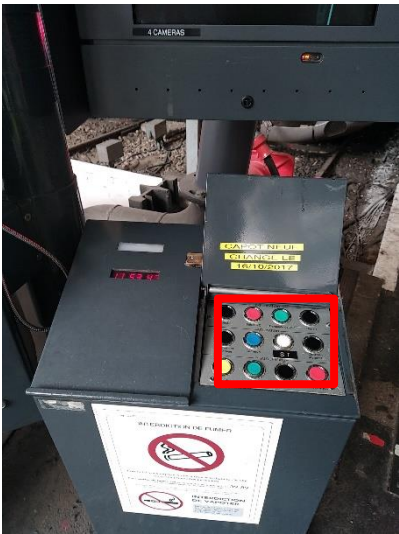
<p>611903-P33 -156,8 $\mu\text{g}/\text{m}^2$ Quai 15 voie 27 PTS - pupitre sur commande boutons Revêtement : Métal/plastique</p>

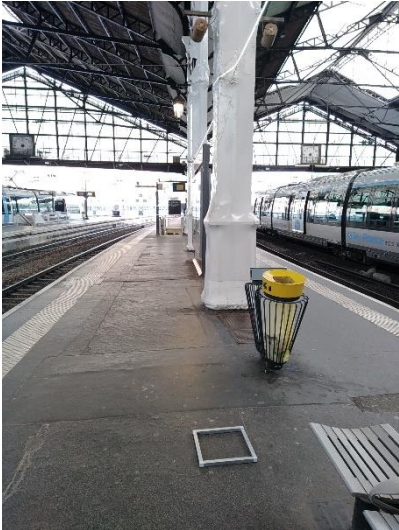
<p>611903-P34 - 1 243,2 $\mu\text{g}/\text{m}^2$ Quai 5 voies 8/9 Au niveau des poubelles Côté Paris sur Sol Revêtement : Asphalte</p>

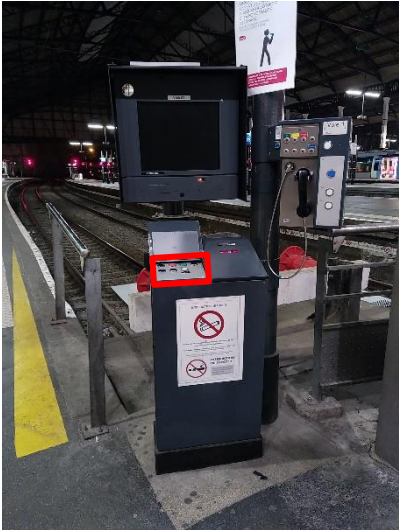
<p>611906-P1 <math><28,4 \mu\text{g}/\text{m}^2</math> Quai -Quai 1 voie 1 PTS - pupitre sur commande boutons Revêtement : Métal/plastique</p>

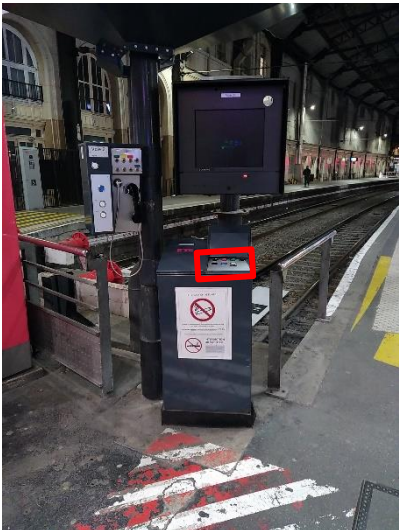
<p>611906-P2 <math><28,4 \mu\text{g}/\text{m}^2</math> Quai -Quai 2 voie 2 PTS - pupitre sur commande boutons Revêtement : Métal/plastique</p>

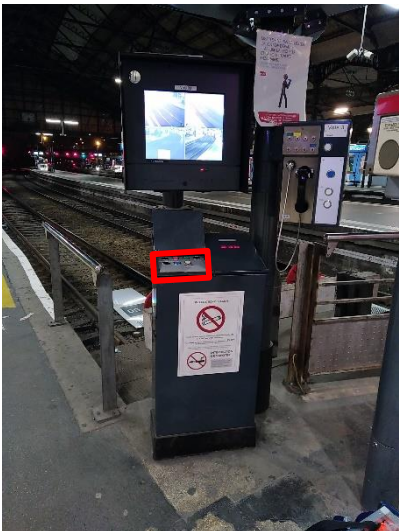
<p>611906-P3 <math><28,4 \mu\text{g}/\text{m}^2</math> Quai -Quai 2 voie 3 PTS - pupitre sur commande boutons Revêtement : Métal/plastique</p>

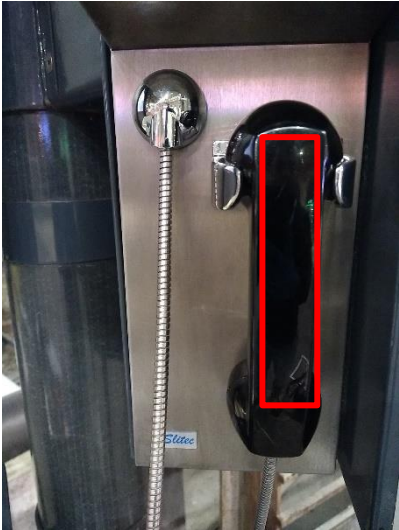
<p align="center">611906-P4 -<100 µg/m² Quai -Quai 2 voie 3 PTS sur téléphone Revêtement : plastique</p>

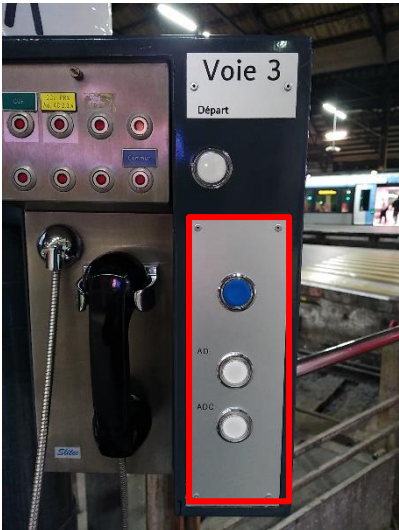
<p align="center">611906-P5 -<35,7 µg/m² Quai -Quai 2 voie 3 PTS sur commande boutons verticale Revêtement : Métal/plastique</p>

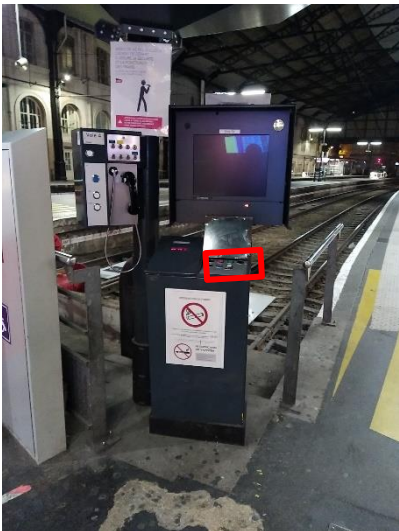
<p align="center">611906-P6 -<28,4 µg/m² Quai -Quai 3 voie 4 PTS - pupitre sur commande boutons Revêtement : Métal/plastique</p>

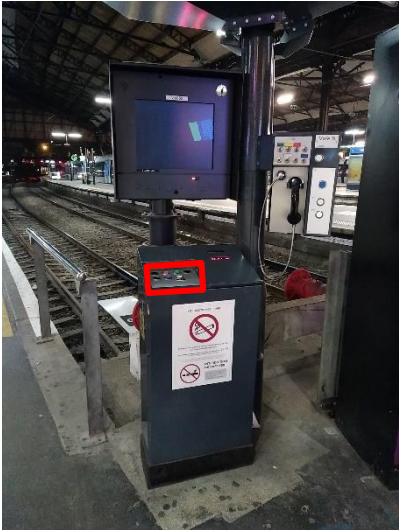
<p>611906-P7 – 31,8 $\mu\text{g}/\text{m}^2$ Quai -Quai 3 voie 5 PTS - pupitre sur commande boutons Revêtement : Métal/plastique</p>

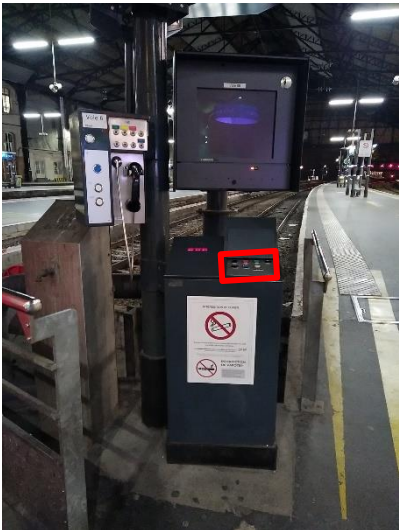
<p>611906-P8 -<28,4 $\mu\text{g}/\text{m}^2$ Quai -Quai 4 voie 6 PTS - pupitre sur commande boutons Revêtement : Métal/plastique</p>

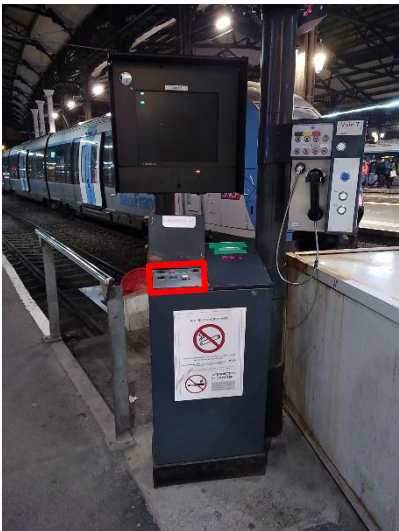
<p>611906-P9 -<28,4 $\mu\text{g}/\text{m}^2$ Quai -Quai 4 voie 7 PTS - pupitre sur commande boutons Revêtement : Métal/plastique</p>

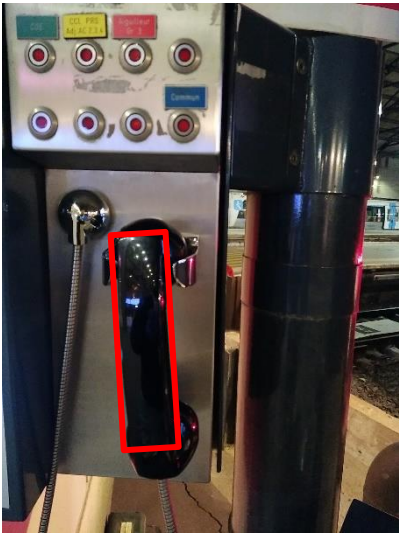
<p>611906-P11 -<100 $\mu\text{g}/\text{m}^2$ Quai -Quai 5 voie 8 PTS sur téléphone Revêtement : plastique</p>
 	<p>611906-P12 -<35,7 $\mu\text{g}/\text{m}^2$ Quai -Quai 5 voie 8 PTS sur commande boutons verticale Revêtement : Métal/plastique</p>

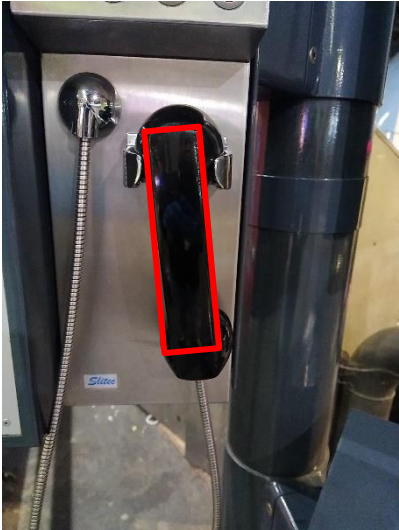
<p>611906-P19 -<28,4 $\mu\text{g}/\text{m}^2$ Quai -Quai 8 voie 14 PTS sur téléphone Revêtement : plastique</p>

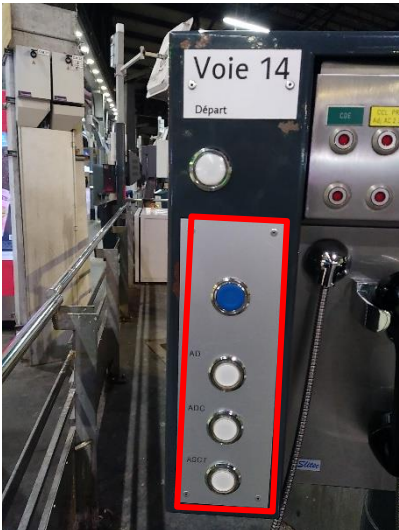
<p>611906-P20 -<35,7 $\mu\text{g}/\text{m}^2$ Quai -Quai 8 voie 14 PTS sur commande boutons verticale Revêtement : Métal/plastique</p>

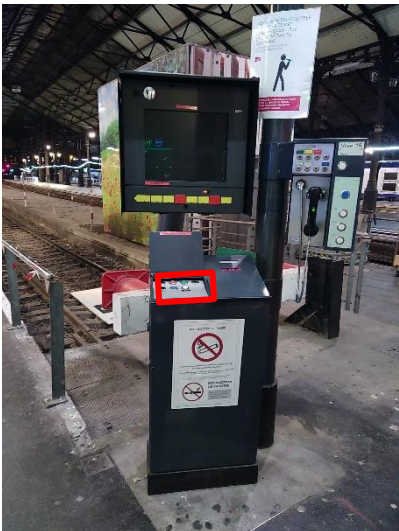
<p>611906-P21 -<28,4 $\mu\text{g}/\text{m}^2$ Quai -Quai 8 voie 15 PTS - pupitre sur commande boutons Revêtement : Métal/plastique</p>

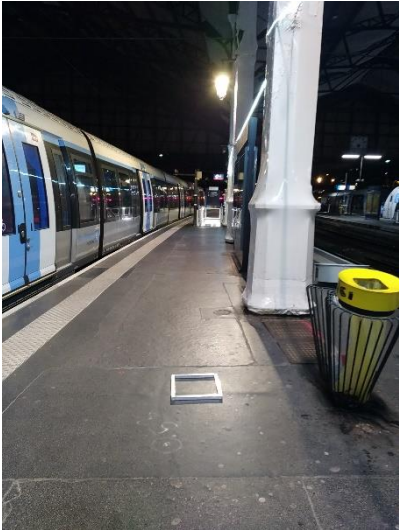
<p>611906-P34 - 92,4 $\mu\text{g}/\text{m}^2$ Quai 5 Voie 8 Au niveau des poubelles En face des escaliers vers le passage souterrain Côté Paris sur Sol Revêtement : revêtement bitumineux</p>

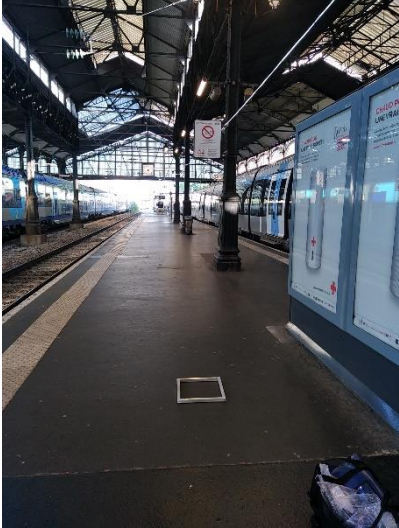
611323-P1 - 169,2 $\mu\text{g}/\text{m}^2$ Quai 11 - Voie 20 au niveau des panneaux publicitaires côté Paris sur Sol Revêtement : Revêtement Bitumineux

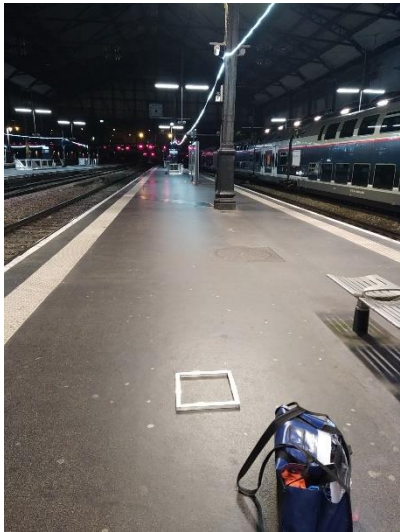
611326-P1 - 69,6 $\mu\text{g}/\text{m}^2$ Quai 11 - Voie 20 Au niveau du banc En face des escaliers vers le passage souterrain côté Paris sur Sol Revêtement : Revêtement Bitumineux

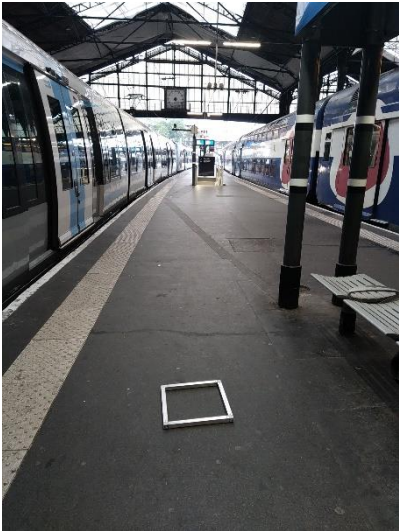
<p>611335-P1 - 376,4 $\mu\text{g}/\text{m}^2$ Quai 7 - Voie 12 au niveau du banc côté Paris sur Sol Revêtement : Revêtement Bitumineux</p>

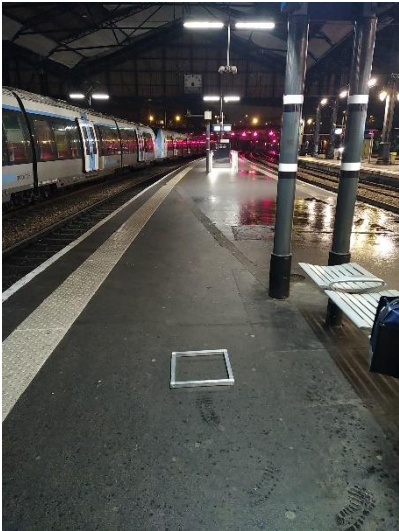
611338-P1 - 263,2 $\mu\text{g}/\text{m}^2$ Quai 7-Voie 12 Au niveau du banc côté Paris sur Sol Revêtement : Revêtement Bitumineux

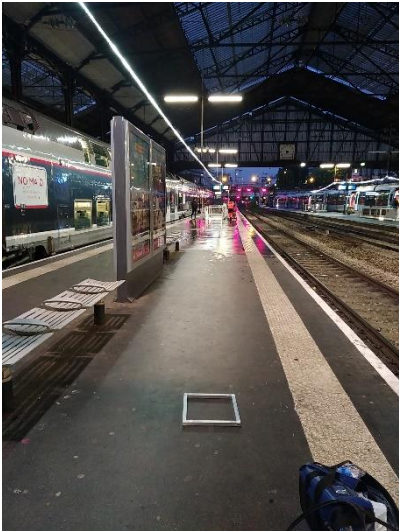
<p>611317-P1 - 311,2 $\mu\text{g}/\text{m}^2$ Quai 10- Voie 19 Au niveau du banc côté Paris sur Sol Revêtement : Revêtement Bitumineux</p>

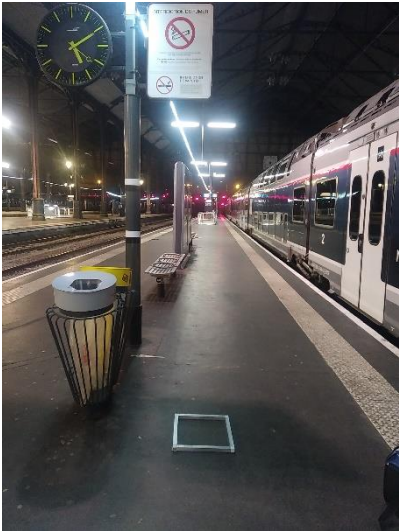
611320-P1 - 136,0 $\mu\text{g}/\text{m}^2$ Quai 10 - Voie 19 au niveau des poubelles Côté Paris sur Sol Revêtement : Revêtement Bitumineux

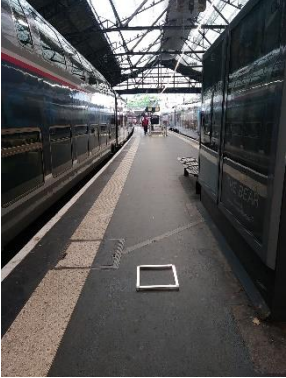
611276-P1 - 40,8 $\mu\text{g}/\text{m}^2$ Quai 24 - Voie 25 Au niveau du panneau publicitaire Côté Paris sur Sol Revêtement : Revêtement Bitumineux

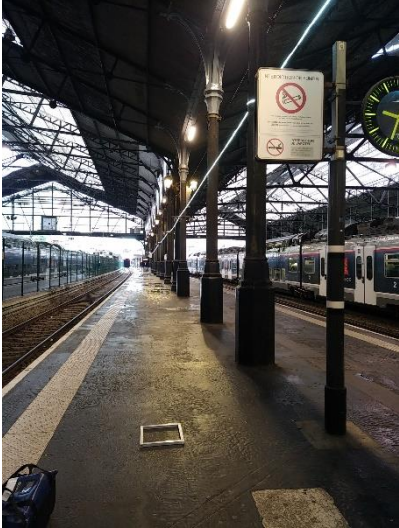
<p>613105-P1 - 486,0 $\mu\text{g}/\text{m}^2$ Quai 13 - Voie 23 En face des escaliers vers le passage souterrain Côté Paris</p> <p>Revêtement : Revêtement Bitumineux</p>

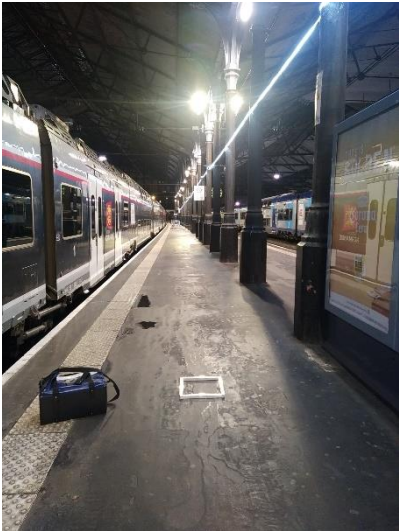
<p>613108-P1 - 32,4 $\mu\text{g}/\text{m}^2$ Quai 13 - Voie 23 En face du panneau publicitaire Côté Paris sur Sol Revêtement : Revêtement Bitumineux</p>

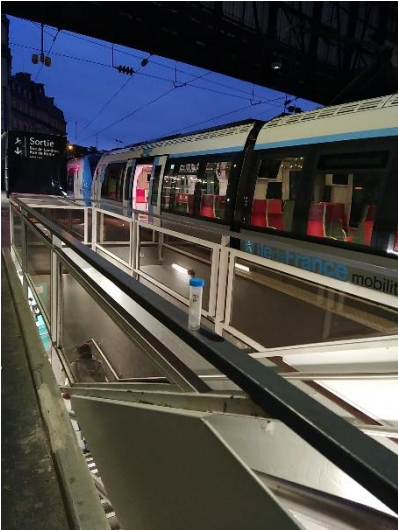
<p>611311-P1 - 604,3 $\mu\text{g}/\text{m}^2$ Quai 1-V1 Trémie côté Paris sur garde-corps Revêtement : Métal peint</p>

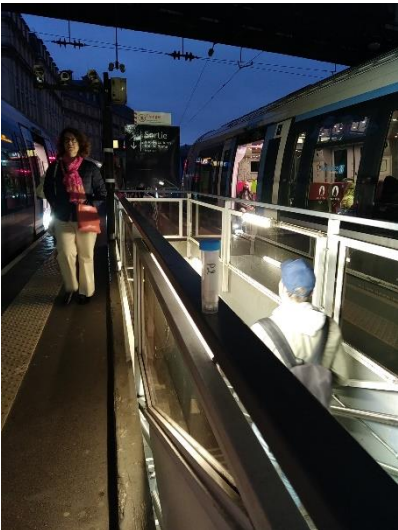
<p>611311-P2 - 112,9 $\mu\text{g}/\text{m}^2$ Quai 2-V2/3 Trémie côté Paris sur garde-corps Revêtement : Métal peint</p>

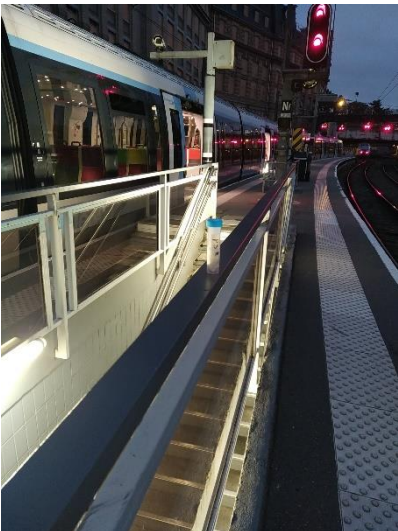
<p>611311-P3 - 35,7 $\mu\text{g}/\text{m}^2$ Quai 2-V2/V3 Trémie côté banlieue sur garde-corps Revêtement : Métal peint</p>

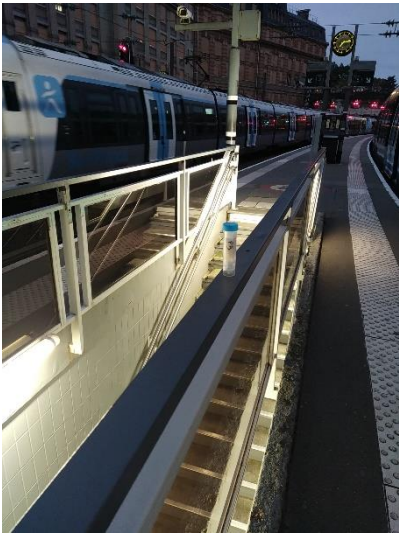
<p>611311-P5 - 45,7 $\mu\text{g}/\text{m}^2$ Quai 3-V4/5 Trémie côté banlieue sur garde-corps Revêtement : Métal peint</p>

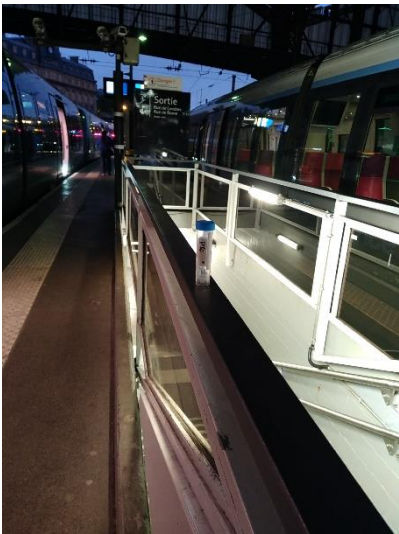
<p>611311-P6 - 468,6 $\mu\text{g}/\text{m}^2$ Quai 4-V6/7 Trémie côté Paris sur garde-corps Revêtement : Métal peint</p>

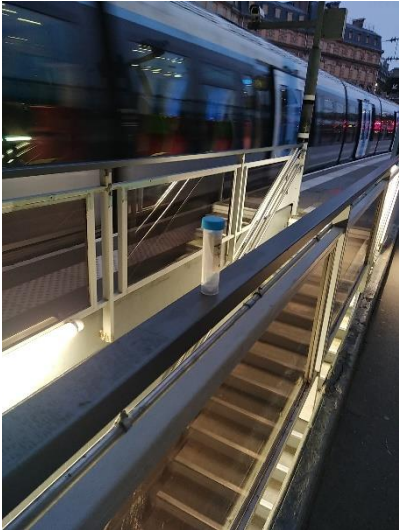
<p>611311-P7 - 917,1 $\mu\text{g}/\text{m}^2$ Quai 4-V6/7 Trémie côté banlieue sur garde-corps Revêtement : Métal peint</p>

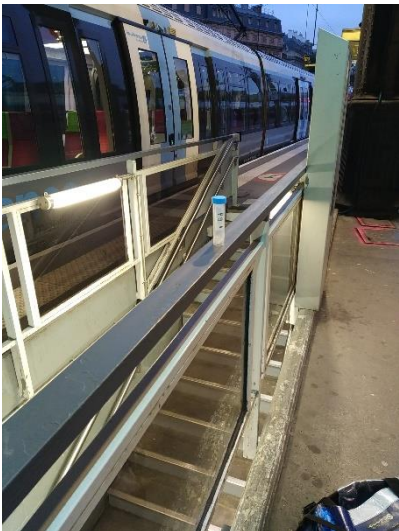
<p>611311-P9 - 771,4 $\mu\text{g}/\text{m}^2$ Quai 5-V8/9 Trémie côté banlieue sur garde-corps Revêtement : Métal peint</p>

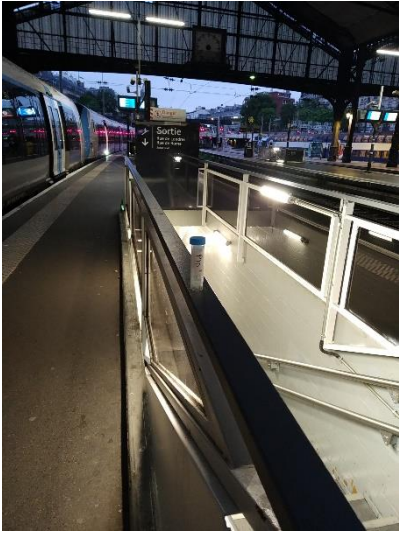
<p>611311-P10 - 311,4 $\mu\text{g}/\text{m}^2$ Quai 6-V10/11 Trémie côté Paris sur garde-corps Revêtement : Métal peint</p>

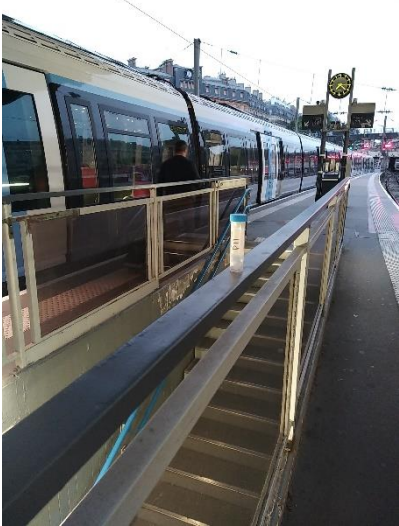
<p>611311-P11 - 321,4 $\mu\text{g}/\text{m}^2$ Quai 6-V10/11 Trémie côté banlieue sur garde-corps Revêtement : Métal peint</p>

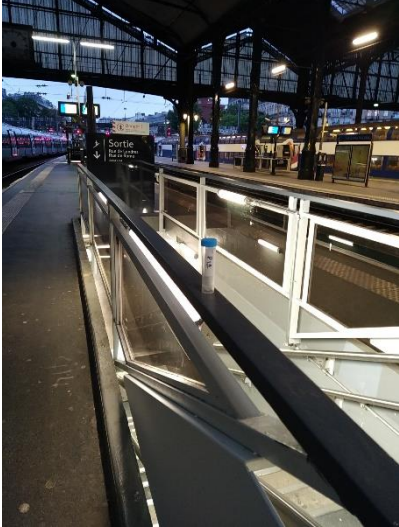
<p>611311-P12 - 207,1 $\mu\text{g}/\text{m}^2$ Quai 7-V12/13 Trémie côté Paris sur garde-corps Revêtement : Métal peint</p>

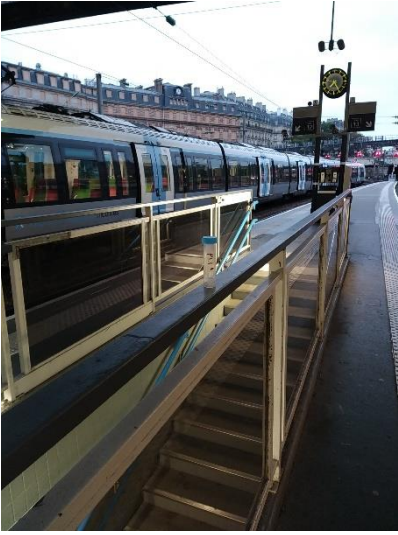
<p>611311-P13 - 970,0 µg/m² Quai 7-V12/13 Trémie côté banlieue sur garde-corps Revêtement : Métal peint</p>

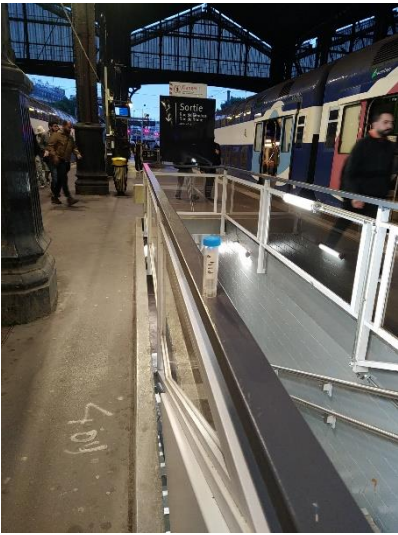
<p>611311-P14 - 477,1 µg/m² Quai 8-V14/15 Trémie côté Paris sur garde-corps Revêtement : Métal peint</p>

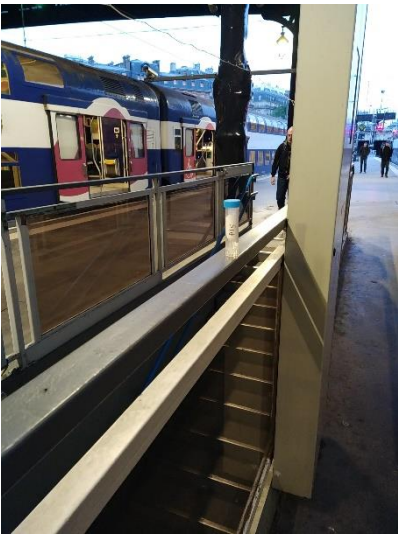
<p>611311-P15 - 357,1 µg/m² Quai 8-V14/15 Trémie côté banlieue sur garde-corps Revêtement : Métal peint</p>

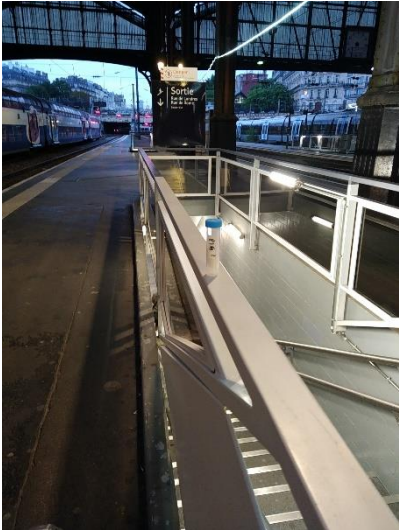
<p>611311-P16 - 171,4 $\mu\text{g}/\text{m}^2$ Quai 9-V16/17 Trémie côté Paris sur garde-corps Revêtement : Métal peint</p>

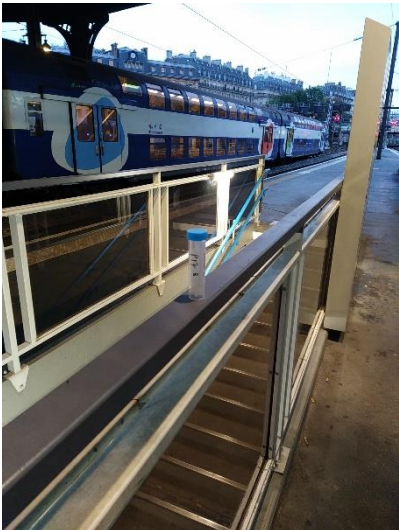
<p>611311-P17 - 342,9 $\mu\text{g}/\text{m}^2$ Quai 9-V16/17 Trémie côté banlieue sur garde-corps Revêtement : Métal peint</p>

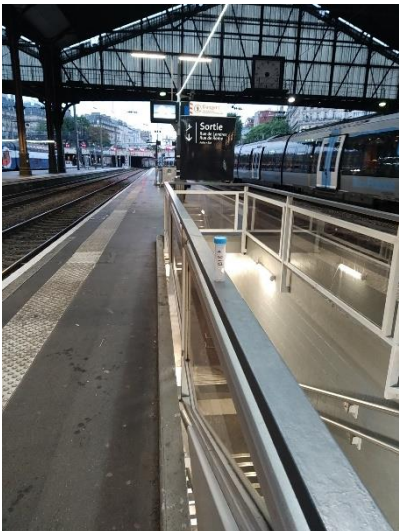
<p>611311-P18 - 78,6 $\mu\text{g}/\text{m}^2$ Quai 10-V18/19 Trémie côté Paris sur garde-corps Revêtement : Métal peint</p>

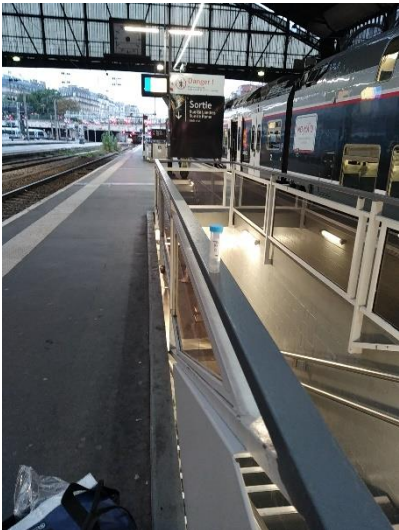
<p>611311-P20 - 612,9 $\mu\text{g}/\text{m}^2$ Quai 11-V20/21 Trémie côté Paris sur garde-corps Revêtement : Métal peint</p>

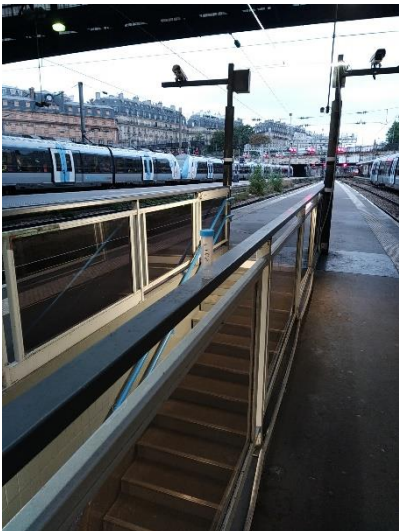
<p>611311-P21 - 301,4 $\mu\text{g}/\text{m}^2$ Quai 11-V20/21 Trémie côté banlieue sur garde-corps Revêtement : Métal peint</p>

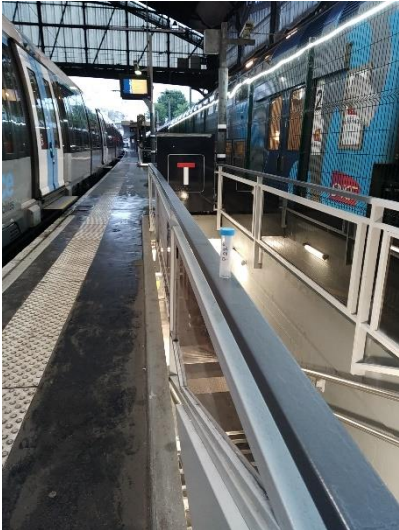
<p>611311-P22 - 257,1 $\mu\text{g}/\text{m}^2$ Quai 12-V22 Trémie côté Paris sur garde-corps Revêtement : Métal peint</p>

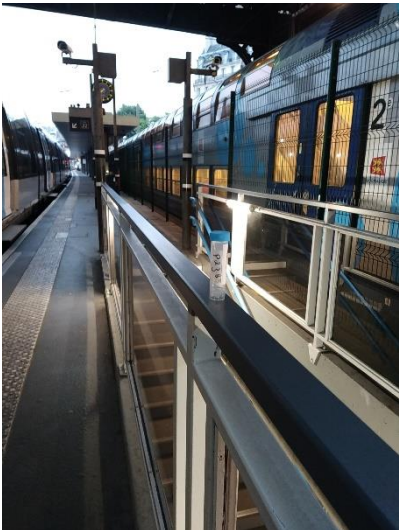
<p>611311-P23 - 110,0 $\mu\text{g}/\text{m}^2$ Quai 12-V22 Trémie côté banlieue sur garde-corps Revêtement : Métal peint</p>

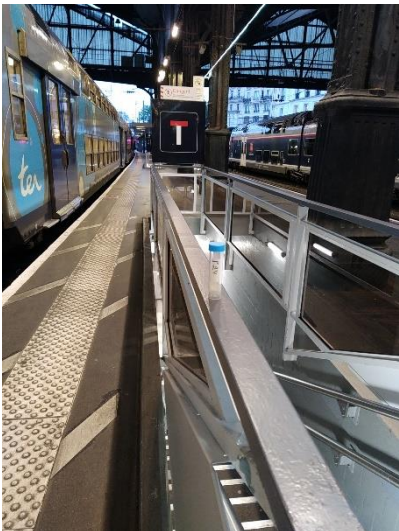
<p>611311-P24 - 60,0 $\mu\text{g}/\text{m}^2$ Quai 13-V23/24 Trémie côté Paris sur garde-corps Revêtement : Métal peint</p>

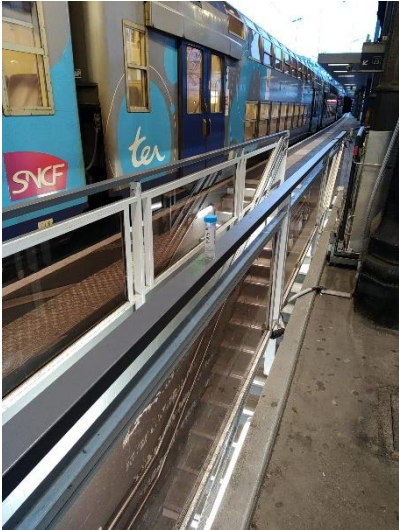
<p>611311-P25 - 98,6 $\mu\text{g}/\text{m}^2$ Quai 13-V23/24 Trémie côté banlieue sur garde-corps Revêtement : Métal peint</p>

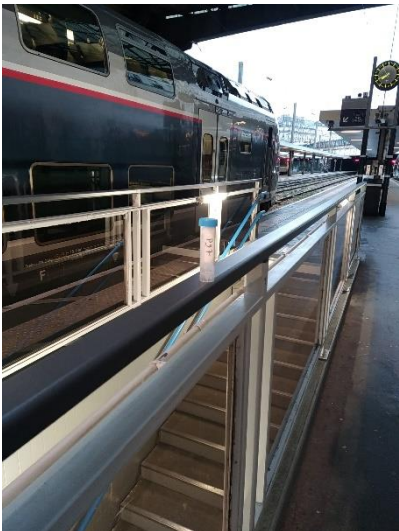
<p>611311-P27 - 47,1 $\mu\text{g}/\text{m}^2$ Quai 14-V25/26 Trémie côté banlieue sur garde-corps Revêtement : Métal peint</p>

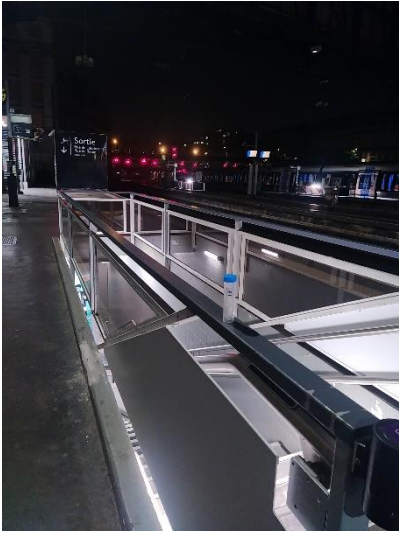
<p>611314-P1 -53,3 $\mu\text{g}/\text{m}^2$ Quai 1-V1- trémie Côté Paris sur garde-corps Revêtement : Métal peint</p>
 	<p>611314-P2 -<41,7 $\mu\text{g}/\text{m}^2$ Quai 2-V2/3 - trémie Côté Paris sur garde-corps Revêtement : Métal peint</p>

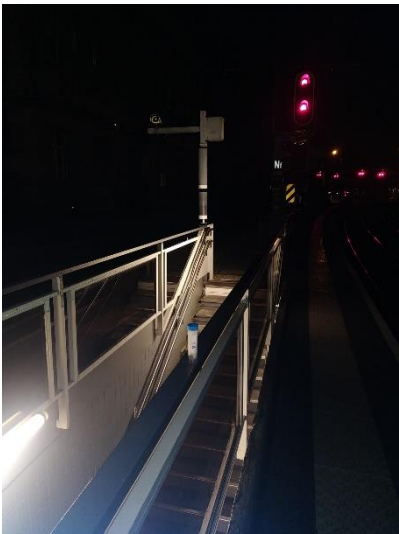
<p>611314-P3 -<41,7 $\mu\text{g}/\text{m}^2$ Quai 2-V2/V3 - trémie Côté banlieue sur garde-corps Revêtement : Métal peint</p>

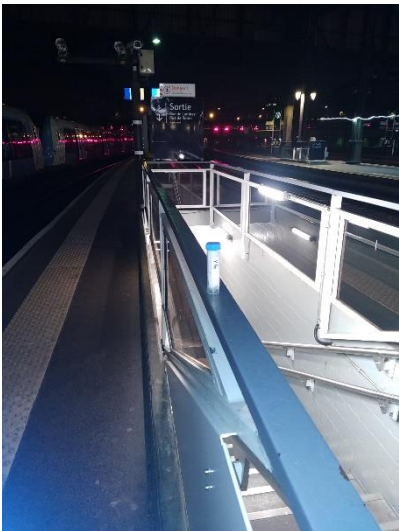
<p>611314-P6 -58,3 $\mu\text{g}/\text{m}^2$ Quai 4-V6/7 - trémie Côté Paris sur garde-corps Revêtement : Métal peint</p>

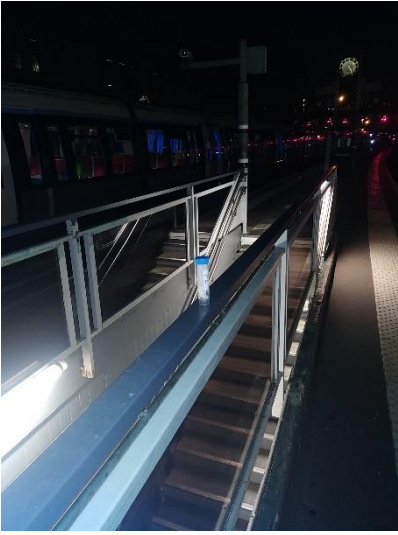
<p>611314-P7 -103,3 $\mu\text{g}/\text{m}^2$ Quai 4-V6/7 - trémie Côté banlieue sur garde-corps Revêtement : Métal peint</p>

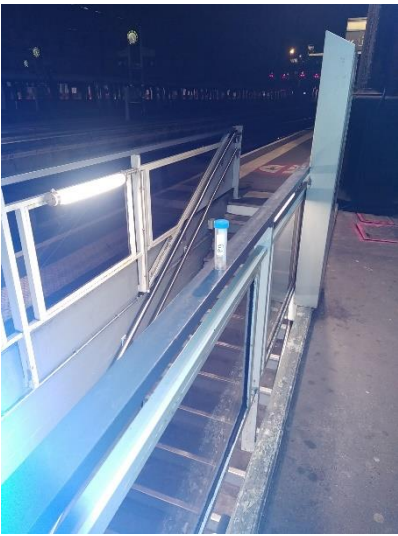
<p>611314-P9 -<41,7 $\mu\text{g}/\text{m}^2$ Quai 5-V8/9 - trémie Côté banlieue sur garde-corps Revêtement : Métal peint</p>

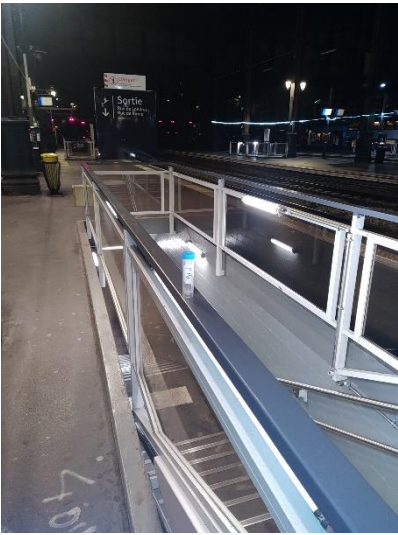
<p>611314-P14 -43,3 $\mu\text{g}/\text{m}^2$ Quai 8-V14/15- trémie Côté Paris sur garde-corps Revêtement : Métal peint</p>
 	<p>611314-P15 -100,0 $\mu\text{g}/\text{m}^2$ Quai 8-V14/15- trémie Côté banlieue sur garde-corps Revêtement : Métal peint</p>

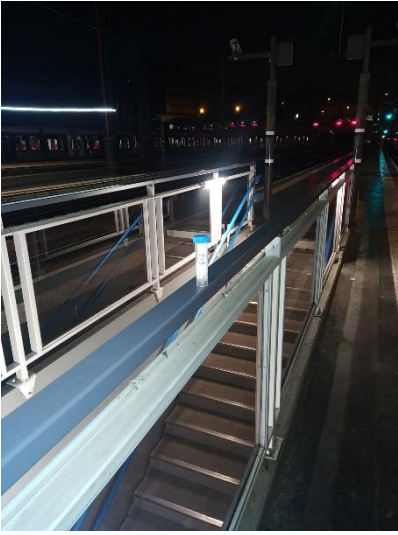
<p>611314-P19 -61,7 $\mu\text{g}/\text{m}^2$ Quai 10-V18/19- trémie Côté banlieue sur garde-corps Revêtement : Métal peint</p>

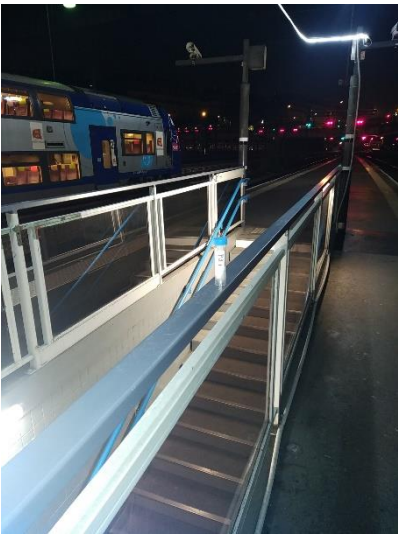
<p>611314-P21 -68,3 $\mu\text{g}/\text{m}^2$ Quai 11-V20/21- trémie Côté banlieue sur garde-corps Revêtement : Métal peint</p>

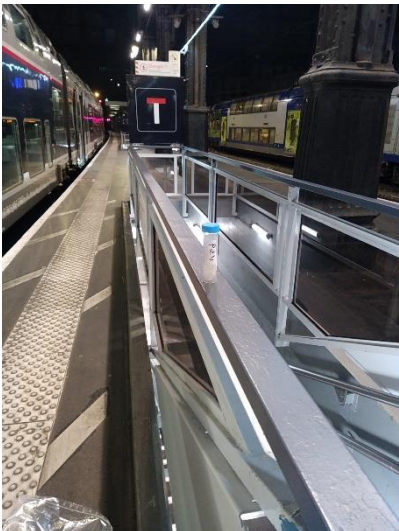
<p>611314-P24 -<41,7 $\mu\text{g}/\text{m}^2$ Quai 13-V23/24- trémie Côté Paris sur garde-corps Revêtement : Métal peint</p>

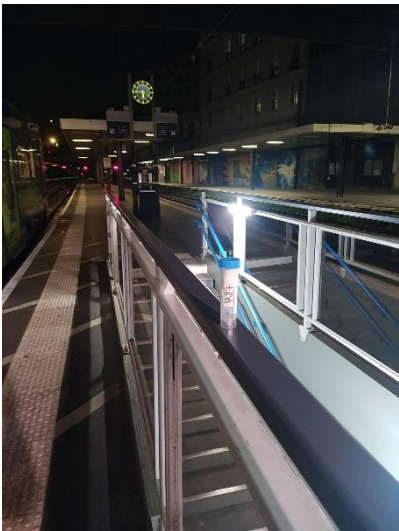
<p>611314-P27 -<41,7 $\mu\text{g}/\text{m}^2$ Quai 14-V25/26- trémie Côté banlieue sur garde-corps Revêtement : Métal peint</p>
