# GARE DE PARIS SAINT LAZARE

Prélèvements lingette - 06 novembre 2024

**Rapport de localisation des résultats  
de prélèvements surfaciques susceptibles de contenir du plomb  
Mesures ponctuelles**

**Parvis Zone Public**

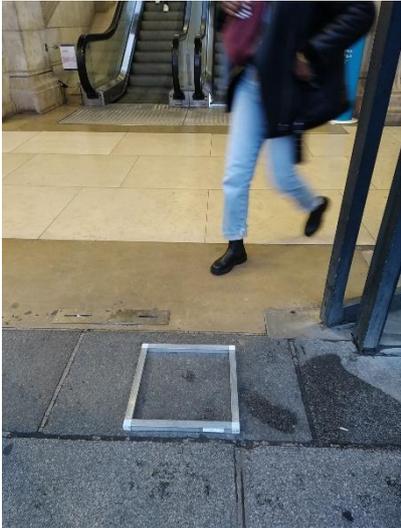
<p>616068-P01 - 179,6 <math>\mu\text{g}/\text{m}^2</math> Parvis -Parvis public Escalier principal cour Rome Voir plan et photographie sur Sol Revêtement : Dalle granit</p>

**Concentration surfacique en plomb acido-soluble : 179,6 µg/m<sup>2</sup> (calcul effectué sur la base des données de prélèvement fournies par le client)**

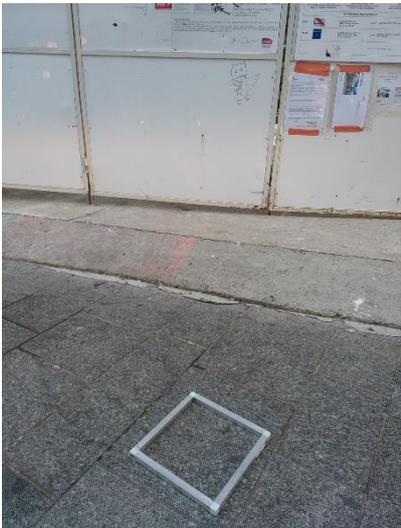
<p>616068-P03 - 79,2 <math>\mu\text{g}/\text{m}^2</math> Parvis -Parvis public devant zone logistique Voir plan et photographie sur Sol Revêtement : Dalle granit</p>

**Concentration surfacique en plomb acido-soluble : 79,2 µg/m<sup>2</sup> (calcul effectué sur la base des données de prélèvement fournies par le client)**

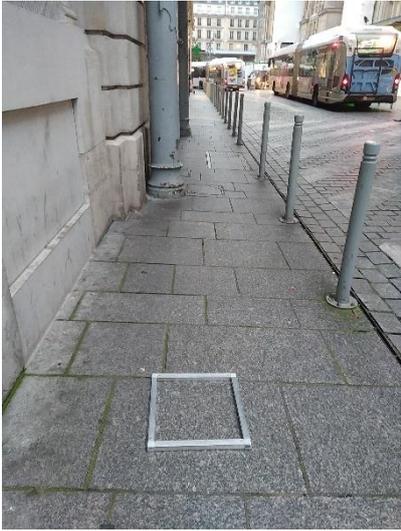
<p>616068-P04 - 139,6 <math>\mu\text{g}/\text{m}^2</math> Parvis -Parvis public Arrière hôtel Voir plan et photographie sur Sol Revêtement : Dalle granit</p>

**Concentration surfacique en plomb acido-soluble : 139,6 µg/m<sup>2</sup> (calcul effectué sur la base des données de prélèvement fournies par le client)**

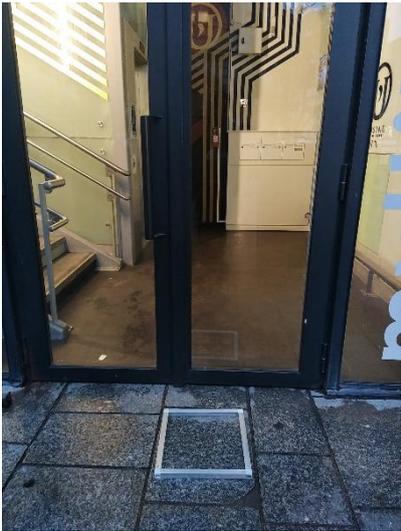
<p>616068-P05 - 55,2 <math>\mu\text{g}/\text{m}^2</math> Parvis -Parvis public devant entrée escalier D Voir plan et photographie sur Sol Revêtement : Dalle granit</p>

**Concentration surfacique en plomb acido-soluble : 55,2 µg/m<sup>2</sup> (calcul effectué sur la base des données de prélèvement fournies par le client)**
