# GARE DE PARIS SAINT LAZARE

Prélèvements lingette - 26 novembre 2024

# Travaux de rénovation des couvertures et de création d'un musée

**Rapport de localisation des résultats  
de prélèvements surfaciques susceptibles de contenir du plomb  
Mesures ponctuelles**

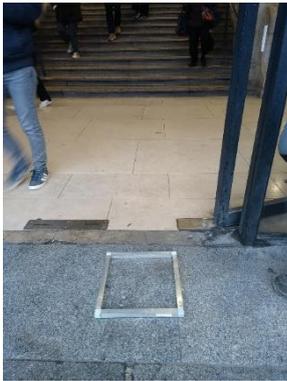
<p>615827-P01 - 126,0 <math>\mu\text{g}/\text{m}^2</math> Parvis public Escalier principal cour Rome Voir plan et photographie sur Sol Revêtement : Dalle granite</p>

**Concentration surfacique en plomb acido-soluble : 126,0 µg/m<sup>2</sup> (calcul effectué sur la base des données de prélèvement fournies par le client)**

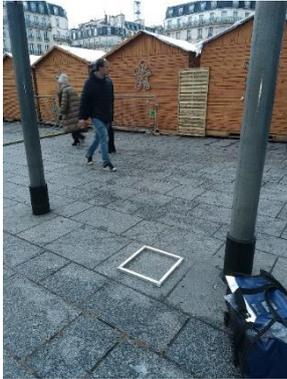
<p>615827-P02 - 262,8 <math>\mu\text{g}/\text{m}^2</math> Parvis public cour Rome Voir plan et photographie sur Sol Revêtement : Dalle granite</p>

**Concentration surfacique en plomb acido-soluble : 262,8 µg/m<sup>2</sup> (calcul effectué sur la base des données de prélèvement fournies par le client)**

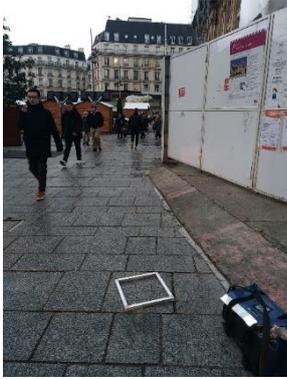
<p>615827-P03 - 350,4 <math>\mu\text{g}/\text{m}^2</math> Parvis public devant zone logistique Voir plan et photographie sur Sol Revêtement : Dalle granite</p>
<p><i>Photo non réalisée</i></p>	<p>615827-P04 - 302,8 <math>\mu\text{g}/\text{m}^2</math> Parvis public Arrière hôtel Voir plan sur Sol Revêtement : Dalle granite</p>

**Concentration surfacique en plomb acido-soluble : 350,4 µg/m<sup>2</sup> (calcul effectué sur la base des données de prélèvement fournies par le client)**

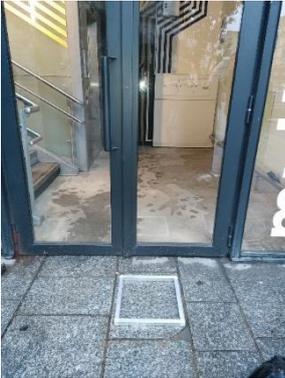
<p>615827-P05 - 556,8 <math>\mu\text{g}/\text{m}^2</math> Parvis public devant entrée escalier D Voir plan et photographie sur Sol Revêtement : Dalle granite</p>

**Concentration surfacique en plomb acido-soluble : 556,8 µg/m<sup>2</sup> (calcul effectué sur la base des données de prélèvement fournies par le client)**

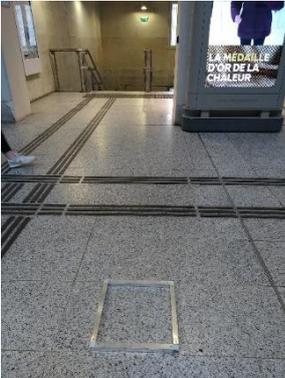
<p>615827-SD01 - 32,4 <math>\mu\text{g}/\text{m}^2</math> RDC - salle pas perdus Devant cage escalier Voir plan et photographie sur Sol Revêtement : Carrelage</p>

**Concentration surfacique en plomb acido-soluble : 32,4 µg/m<sup>2</sup> (calcul effectué sur la base des données de prélèvement fournies par le client)**

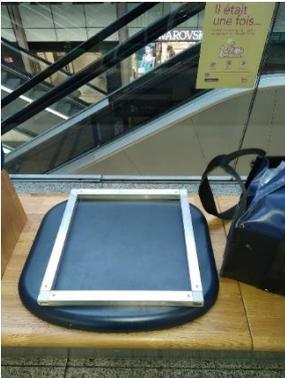
<p>615827-SD02 - &lt;10,0 <math>\mu\text{g}/\text{m}^2</math> RDC - salle pas perdus Banc en face escalier C Voir plan et photographie sur Banc Revêtement : simili-cuir</p>

**Concentration surfacique en plomb acido-soluble : <10,0 µg/m<sup>2</sup> (calcul effectué sur la base des données de prélèvement fournies par le client)**

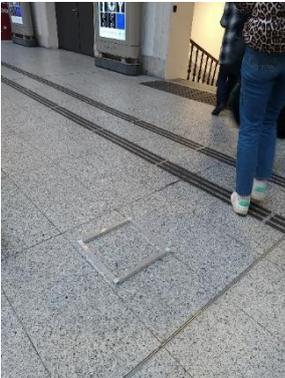
<p>615827-SD03 - 29,2 <math>\mu\text{g}/\text{m}^2</math> RDC -R salle pas perdus Devant cage escalier Voir plan et photographie sur Sol Revêtement : Carrelage</p>

**Concentration surfacique en plomb acido-soluble : 29,2 µg/m<sup>2</sup> (calcul effectué sur la base des données de prélèvement fournies par le client)**

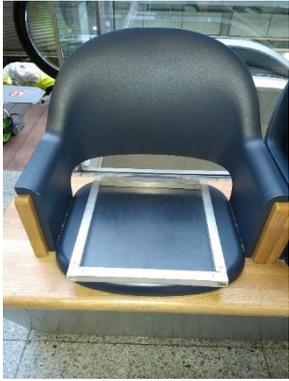
<p>615827-SD04 - &lt;10,0 µg/m<sup>2</sup> RDC - salle pas perdus Banc en face escalier D Voir plan et photographie sur Banc Revêtement : simili-cuir</p>

**Concentration surfacique en plomb acido-soluble : <10,0 µg/m<sup>2</sup> (calcul effectué sur la base des données de prélèvement fournies par le client)**
