# GARE DE PARIS SAINT LAZARE

Prélèvements lingette – 10 décembre 2024

# Travaux de rénovation des couvertures et de création d'un musée

**Rapport de localisation des résultats  
de prélèvements surfaciques susceptibles de contenir du plomb  
Mesures ponctuelles**

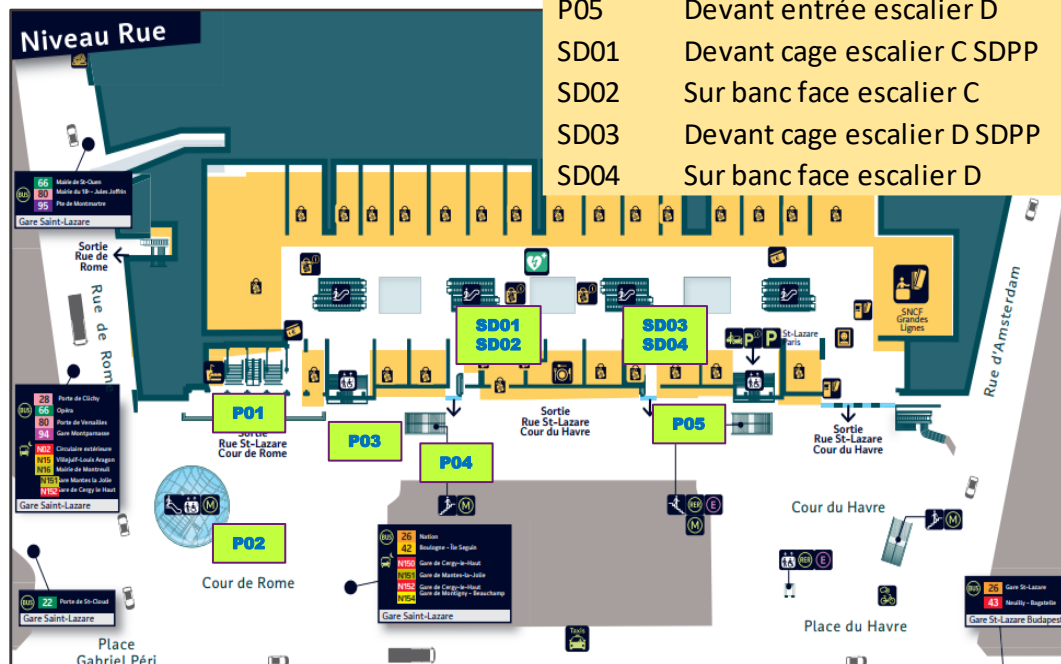
# PARVIS

Prélèvement (en  $\mu\text{g}/\text{m}^2$ )

| P01 | Escalier principal cour Rome | 69 | 126 | 54 | 180 | - | 44 |
| P02 | Parvis cour Rome | 165 | 263 | 101 | 95 | - | 59 |
| P03 | Devant zone logistique | 200 | 350 | 108 | 79 | - | 74 |
| P04 | Arrière hôtel | 326 | 303 | 689 | 140 | - | 321 |
| P05 | Devant entrée escalier D | 104 | 557 | 296 | 55 | - | 146 |
| SD01 | Devant cage escalier C SDPP | 20 | 32 | 28 | - | 17 | 28 |
| SD02 | Sur banc face escalier C | <10 | <10 | <10 | - | 10 | <10 |
| SD03 | Devant cage escalier D SDPP | 26 | 29 | 24 | - | 13 | 37 |
| SD04 | Sur banc face escalier D | <10 | <10 | <10 | - | <10 | <10 |

1000  $\mu\text{g}/\text{m}^2$  = Seuil du code de la santé publique applicable aux immeubles d'habitation fréquentés régulièrement par les mineurs ou les femmes enceintes

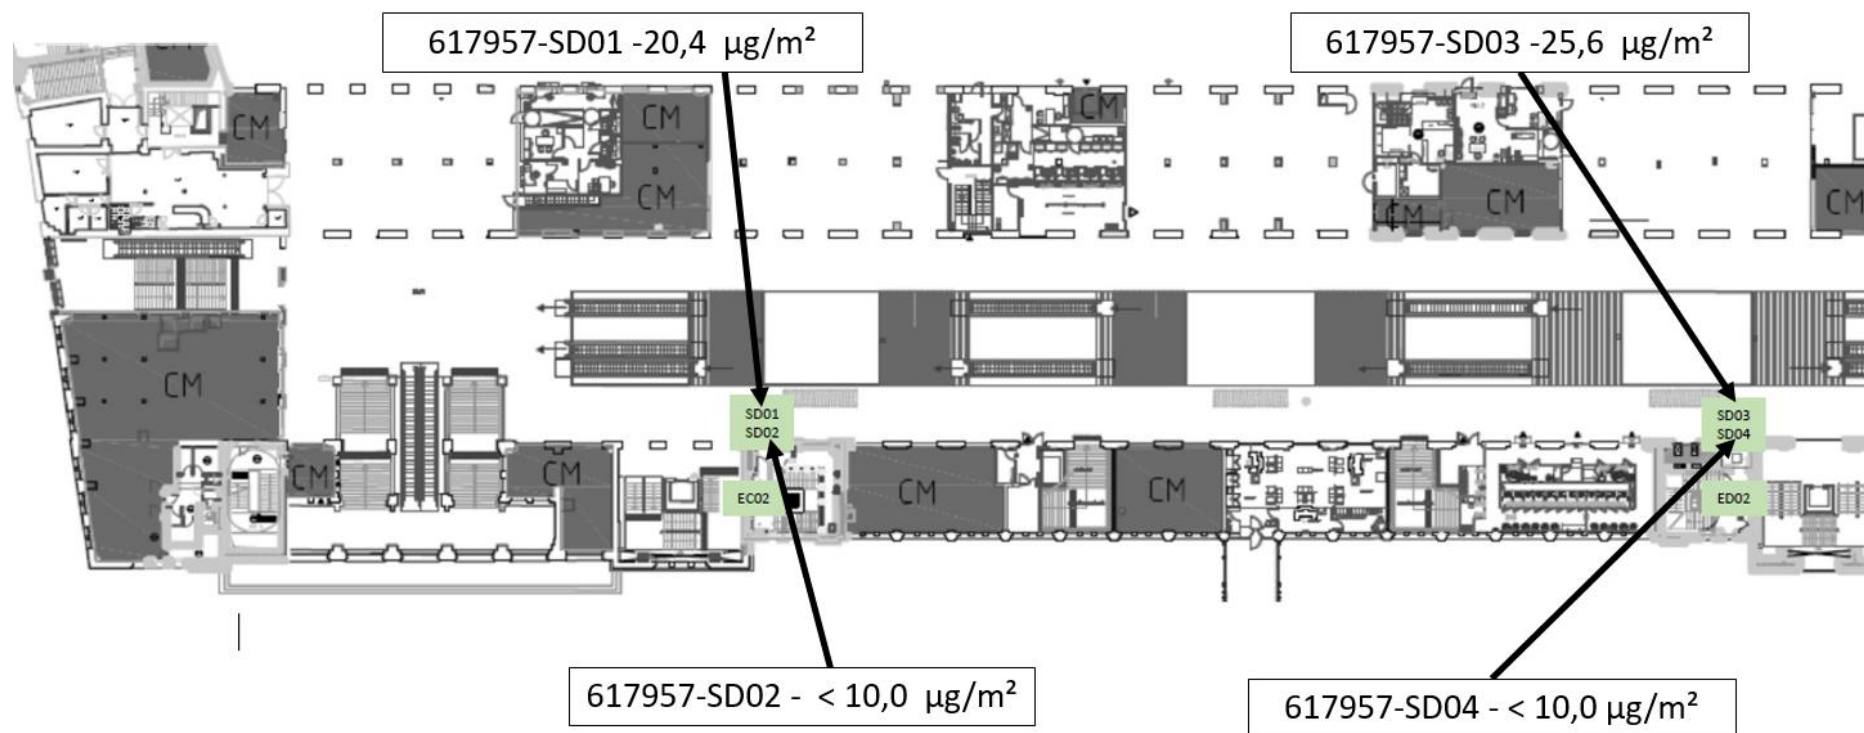
Salle des pas perdus RdC

| N° de prel | Etage | Localisation | Heure | Revêtement | Superficie de prélèvement | Remarque | Concentration en plomb $\mu\text{g}/\text{m}^2$ |
|---|---|---|---|---|---|---|---|
| 617957-SD01 | RDC | salle pas perdus<br>Devant cage escalier C<br>Voir plan et photographie sur Sol | 7h58 | Carrelage | 0,1m <sup>2</sup> | - | 20,4 |
| 617957-SD02 | RDC | salle pas perdus<br>Banc face escalier C<br>Voir plan et photographie sur Banc | 7h56 | simili-cuir | 0,1m <sup>2</sup> | - | < 10,0 |
| 617957-SD03 | RDC | salle pas perdus<br>Devant cage escalier D<br>Voir plan et photographie sur Sol | 7h54 | Carrelage | 0,1m <sup>2</sup> | - | 25,6 |
| 617957-SD04 | RDC | salle pas perdus<br>Banc face escalier D<br>Voir plan et photographie sur Banc | 7h52 | simili-cuir | 0,1m <sup>2</sup> | - | < 10,0 |

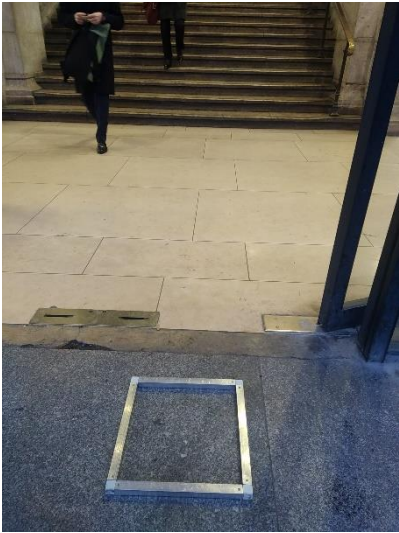
| PHOTOS | DESCRIPTIF |
|---|---|
| | <p>617957-P01 -68,8 <math>\mu\text{g}/\text{m}^2</math><br/> Parvis public<br/> Escalier principal cour Rome<br/> Voir plan et photographie<br/> sur Sol<br/> Revêtement : Dalle granit</p> |

**Concentration surfacique en plomb acido-soluble : 68,8 µg/m² (calcul effectué sur la base des données de prélèvement fournies par le client)**

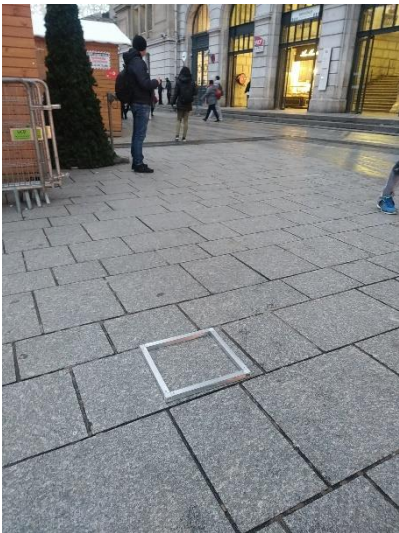
| PHOTOS | DESCRIPTIF |
|---|---|
| | <p>617957-P02 -165,2 <math>\mu\text{g}/\text{m}^2</math><br/> Parvis public<br/> Parvis cour Rome<br/> Voir plan et photographie<br/> sur Sol<br/> Revêtement : Dalle granit</p> |

**Concentration surfacique en plomb acido-soluble : 165,2 µg/m² (calcul effectué sur la base des données de prélèvement fournies par le client)**

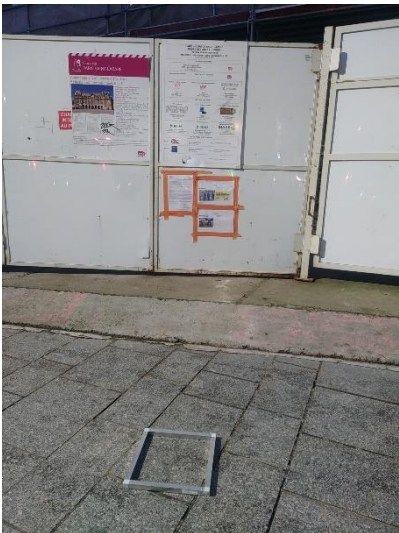
| PHOTOS | DESCRIPTIF |
|---|---|
| | <p>617957-P03 -200,4 <math>\mu\text{g}/\text{m}^2</math><br/> Parvis public<br/> devant zone logistique<br/> Voir plan et photographie<br/> sur Sol<br/> Revêtement : Dalle granit</p> |

**Concentration surfacique en plomb acido-soluble : 200,4 µg/m² (calcul effectué sur la base des données de prélèvement fournies par le client)**

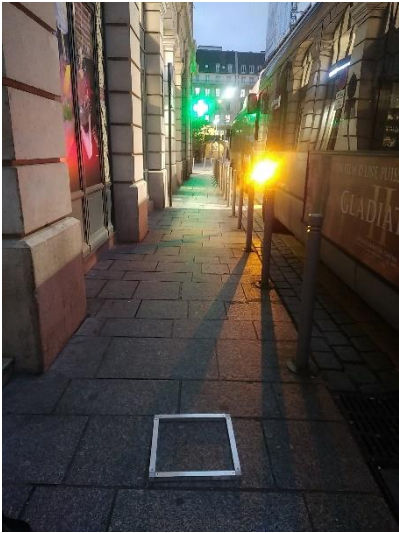
| PHOTOS | DESCRIPTIF |
|---|---|
| | <p>617957-P04 -326,0 <math>\mu\text{g}/\text{m}^2</math><br/> Parvis public<br/> Arrière hôtel<br/> Voir plan et photographie<br/> sur Sol<br/> Revêtement : Dalle granit</p> |

**Concentration surfacique en plomb acido-soluble : 326,0 µg/m² (calcul effectué sur la base des données de prélèvement fournies par le client)**

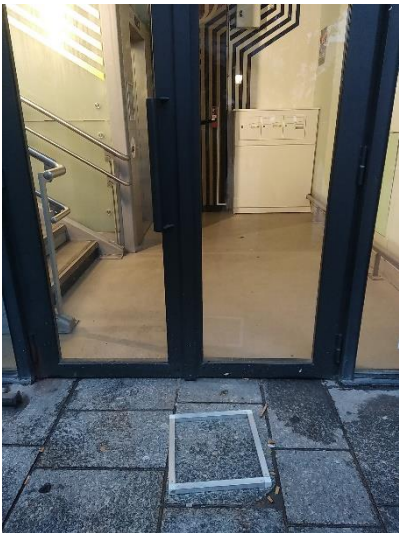
| PHOTOS | DESCRIPTIF |
|---|---|
| | <p>617957-P05 -104,4 <math>\mu\text{g}/\text{m}^2</math><br/> Parvis public<br/> devant entrée escalier D<br/> Voir plan et photographie<br/> sur Sol<br/> Revêtement : Dalle granit</p> |

**Concentration surfacique en plomb acido-soluble : 104,4 µg/m² (calcul effectué sur la base des données de prélèvement fournies par le client)**

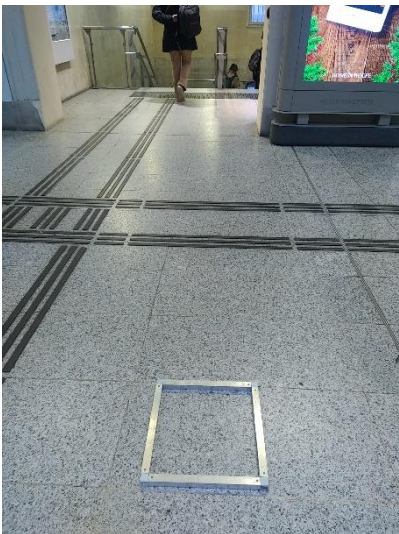
| PHOTOS | DESCRIPTIF |
|---|---|
| | <p>617957-SD01 -20,4 <math>\mu\text{g}/\text{m}^2</math><br/> salle pas perdus<br/> Devant cage escalier C<br/> Voir plan et photographie<br/> sur Sol<br/> Revêtement : Carrelage</p> |

**Concentration surfacique en plomb acido-soluble : 20,4 µg/m² (calcul effectué sur la base des données de prélèvement fournies par le client)**

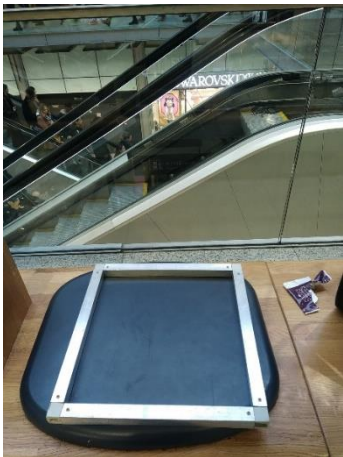
| PHOTOS | DESCRIPTIF |
|---|---|
| | <p>617957-SD02 - &lt; 10,0 µg/m<sup>2</sup><br/>salle pas perdus<br/>Banc face escalier C<br/>Voir plan et photographie<br/>sur Banc<br/>Revêtement : simili-cuir</p> |

**Concentration surfacique en plomb acido-soluble : <10,0 µg/m² (calcul effectué sur la base des données de prélèvement fournies par le client)**

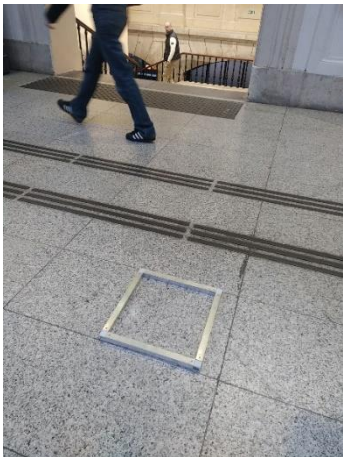
| PHOTOS | DESCRIPTIF |
|---|---|
| | <p>617957-SD03 - 25,6 µg/m<sup>2</sup><br/>salle pas perdus<br/>Devant cage escalier D<br/>Voir plan et photographie<br/>sur Sol<br/>Revêtement : Carrelage</p> |

**Concentration surfacique en plomb acido-soluble : 25,6 µg/m² (calcul effectué sur la base des données de prélèvement fournies par le client)**

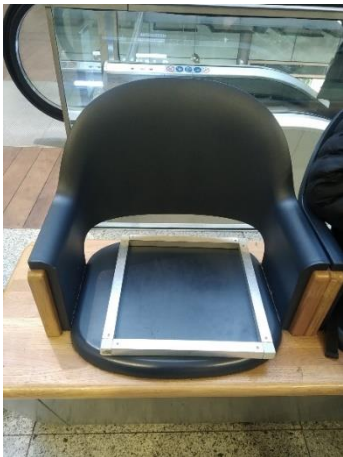
| PHOTOS | DESCRIPTIF |
|---|---|
| | <p>617957-SD04 - &lt; 10,0 µg/m<sup>2</sup><br/>salle pas perdus<br/>Banc face escalier D<br/>Voir plan et photographie<br/>sur Banc<br/>Revêtement : simili-cuir</p> |

**Concentration surfacique en plomb acido-soluble : <10,0 µg/m² (calcul effectué sur la base des données de prélèvement fournies par le client)**
