GARE DE PARIS SAINT LAZARE

Prélèvements lingette – 23 décembre 2024

**Rapport de localisation des résultats
de prélèvements surfaciques susceptibles de contenir du plomb
Mesures ponctuelles**

Numéro de rapport : Rev1 -HI24110215/00617960

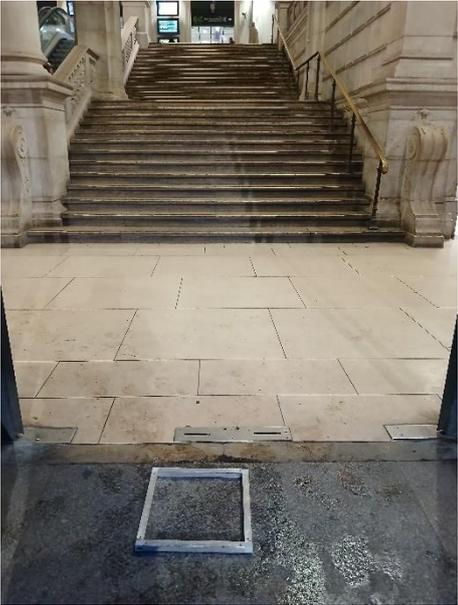
<p>617960-P01 -154,4 $\mu\text{g}/\text{m}^2$ Parvis public Escalier principal cour Rome Voir plan et photographie sur Sol Revêtement : asphalte</p>

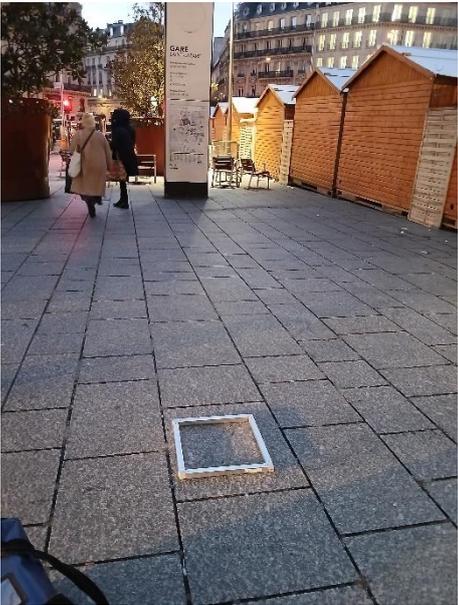
<p>617960-P02 -133,6 $\mu\text{g}/\text{m}^2$ Parvis public Parvis cour Rome Voir plan et photographie sur Sol Revêtement : Dalle granite</p>

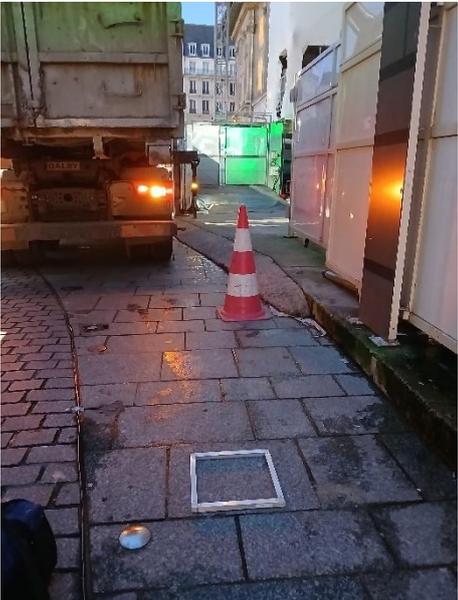
<p>617960-P03 -154,8 $\mu\text{g}/\text{m}^2$ Parvis -Parvis public devant zone logistique Voir plan et photographie sur Sol Revêtement : Dalle granite</p>

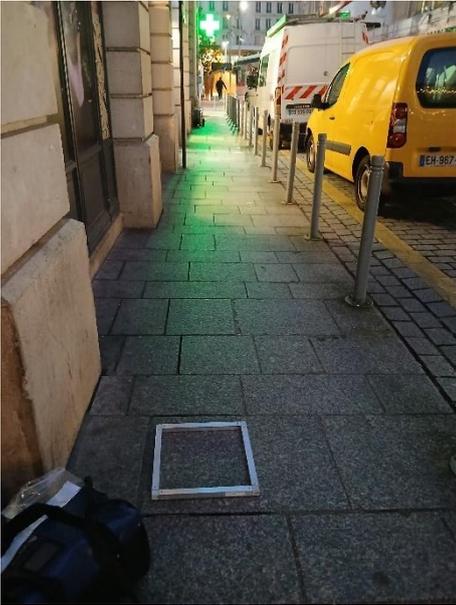
<p>617960-P04 -588,8 $\mu\text{g}/\text{m}^2$ Parvis public Arrière hôtel Voir plan et photographie sur Sol Revêtement : Dalle granite</p>

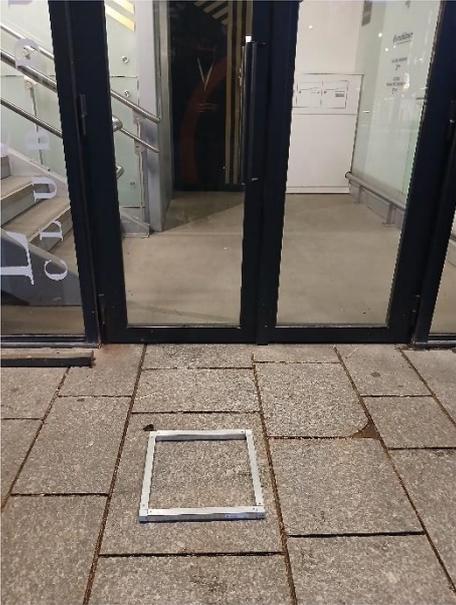
<p>617960-P05 -152,4 $\mu\text{g}/\text{m}^2$ Parvis public devant entrée escalier D Voir plan et photographie sur Sol Revêtement : Dalle granite</p>

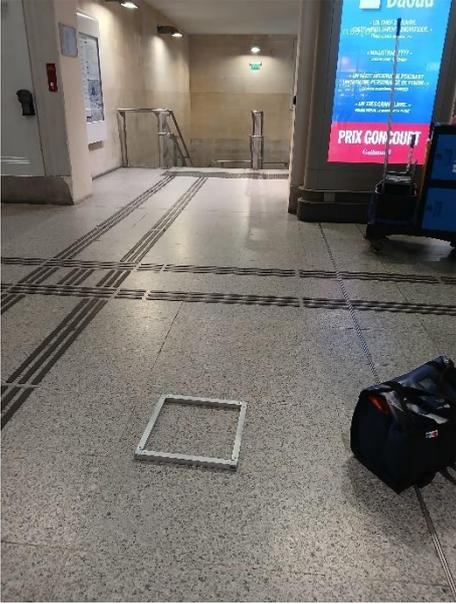
<p>617960-SD01 -31,6 $\mu\text{g}/\text{m}^2$ salle pas perdus Devant cage escalier C Voir plan et photographie sur Sol Revêtement : Carrelage</p>

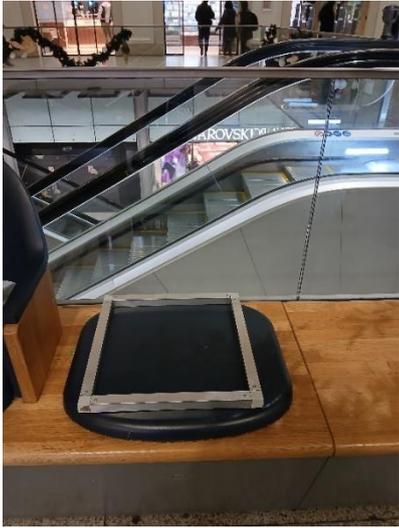
<p>617960-SD02 <10,0 µg/m² salle pas perdus Banc face escalier C Voir plan et photographie sur Banc Revêtement : simili-cuir</p>

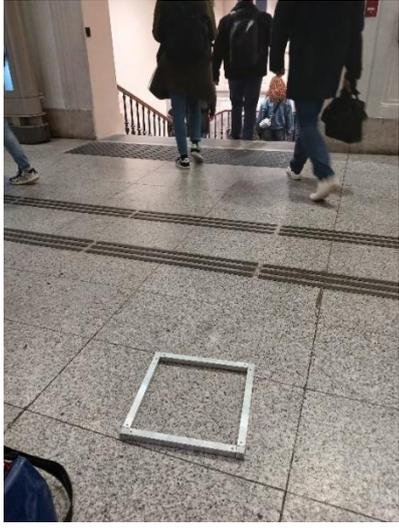
<p>617960-SD03 -23,6 µg/m² salle pas perdus Devant cage escalier D Voir plan et photographie sur Sol Revêtement : Carrelage</p>

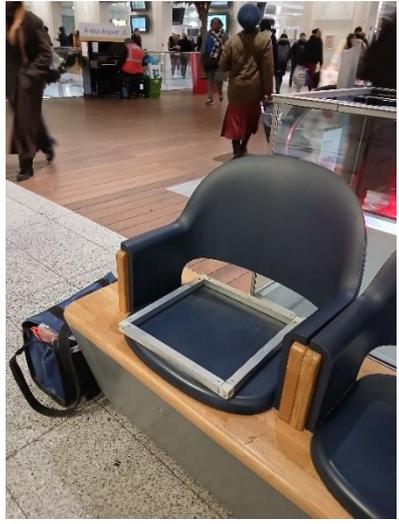
<p>617960-SD04 <10,0 µg/m² salle pas perdus Banc face escalier D Voir plan et photographie sur Banc Revêtement : simili-cuir</p>
