GARE DE PARIS SAINT LAZARE

Prélèvements lingette – 14 janvier 2025

Travaux de rénovation des couvertures et de création d'un musée

**Rapport de localisation des résultats
de prélèvements surfaciques susceptibles de contenir du plomb
Mesures ponctuelles**

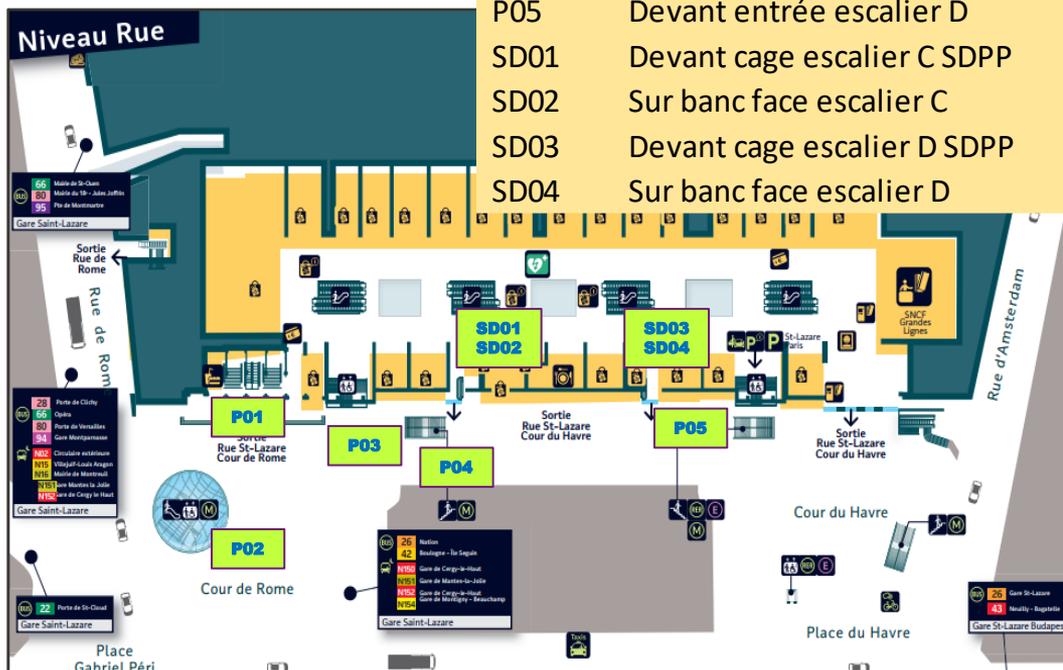
PARVIS

Point	Description	14/01/25	07/01/25	23/12/24	10/12/24	26/11/24	12/11/24
P01	Escalier principal cour Rome	85	136	154	69	126	54
P02	Parvis cour Rome	79	167	134	165	263	101
P03	Devant zone logistique	98	113	155	200	350	108
P04	Arrière hôtel	119	108	589	326	303	689
P05	Devant entrée escalier D	160	139	152	104	557	296
SD01	Devant cage escalier C SDPP	47	-	32	20	32	28
SD02	Sur banc face escalier C	<10	-	<10	<10	<10	<10
SD03	Devant cage escalier D SDPP	37	-	24	26	29	24
SD04	Sur banc face escalier D	<10	-	<10	<10	<10	<10

1000 $\mu\text{g}/\text{m}^2$ = Seuil du code de la santé publique applicable aux immeubles d'habitation fréquentés régulièrement par les mineurs ou les femmes enceintes

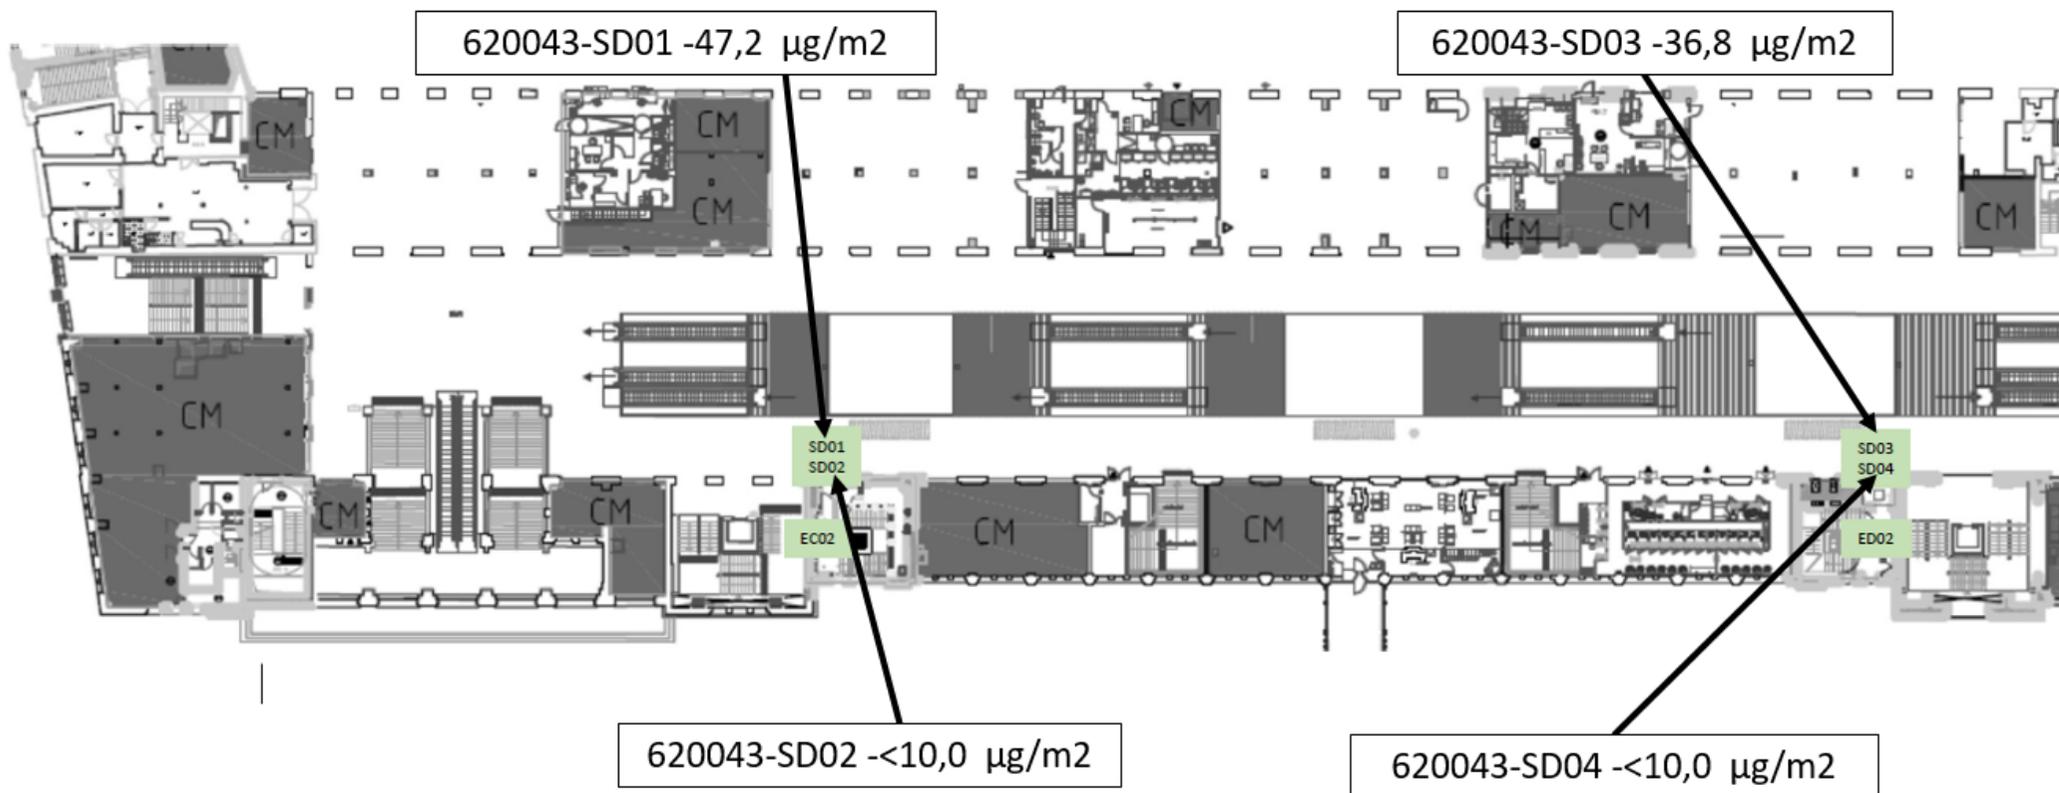
Salle des pas perdus RdC

N° de prel	Etage	Localisation	Heure	Revêtement	Superficie de prélèvement	Remarque	Concentration en plomb µg/m²
620043-SD01	RDC	Salle pas perdus Devant cage escalier C Voir plan et photographie sur Sol	9h09	Carrelage	0,1m²	-	47,2
620043-SD02	RDC	Salle pas perdus Banc face escalier C Voir plan et photographie sur Banc	9h10	Similicuir	0,1m²	-	<10,0
620043-SD03	RDC	Salle pas perdus Devant cage escalier D Voir plan et photographie sur Sol	9h04	Carrelage	0,1m²	-	36,8
620043-SD04	RDC	Salle pas perdus Banc face escalier D Voir plan et photographie sur Banc	9h05	Similicuir	0,1m²	-	<10,0
620043-P01	Parvis	Parvis public Escalier principal cour Rome Voir plan et photographie sur Sol	9h12	Dalle granite	0,1m²	-	85,2
620896-P02	Parvis	Parvis public Parvis cour Rome Voir plan et photographie sur Sol	9h14	Dalle granite	0,1m²	-	78,8
620896-P03	Parvis	Parvis public devant zone logistique Voir plan et photographie sur Sol	9h16	Dalle granite	0,1m²	-	98,0

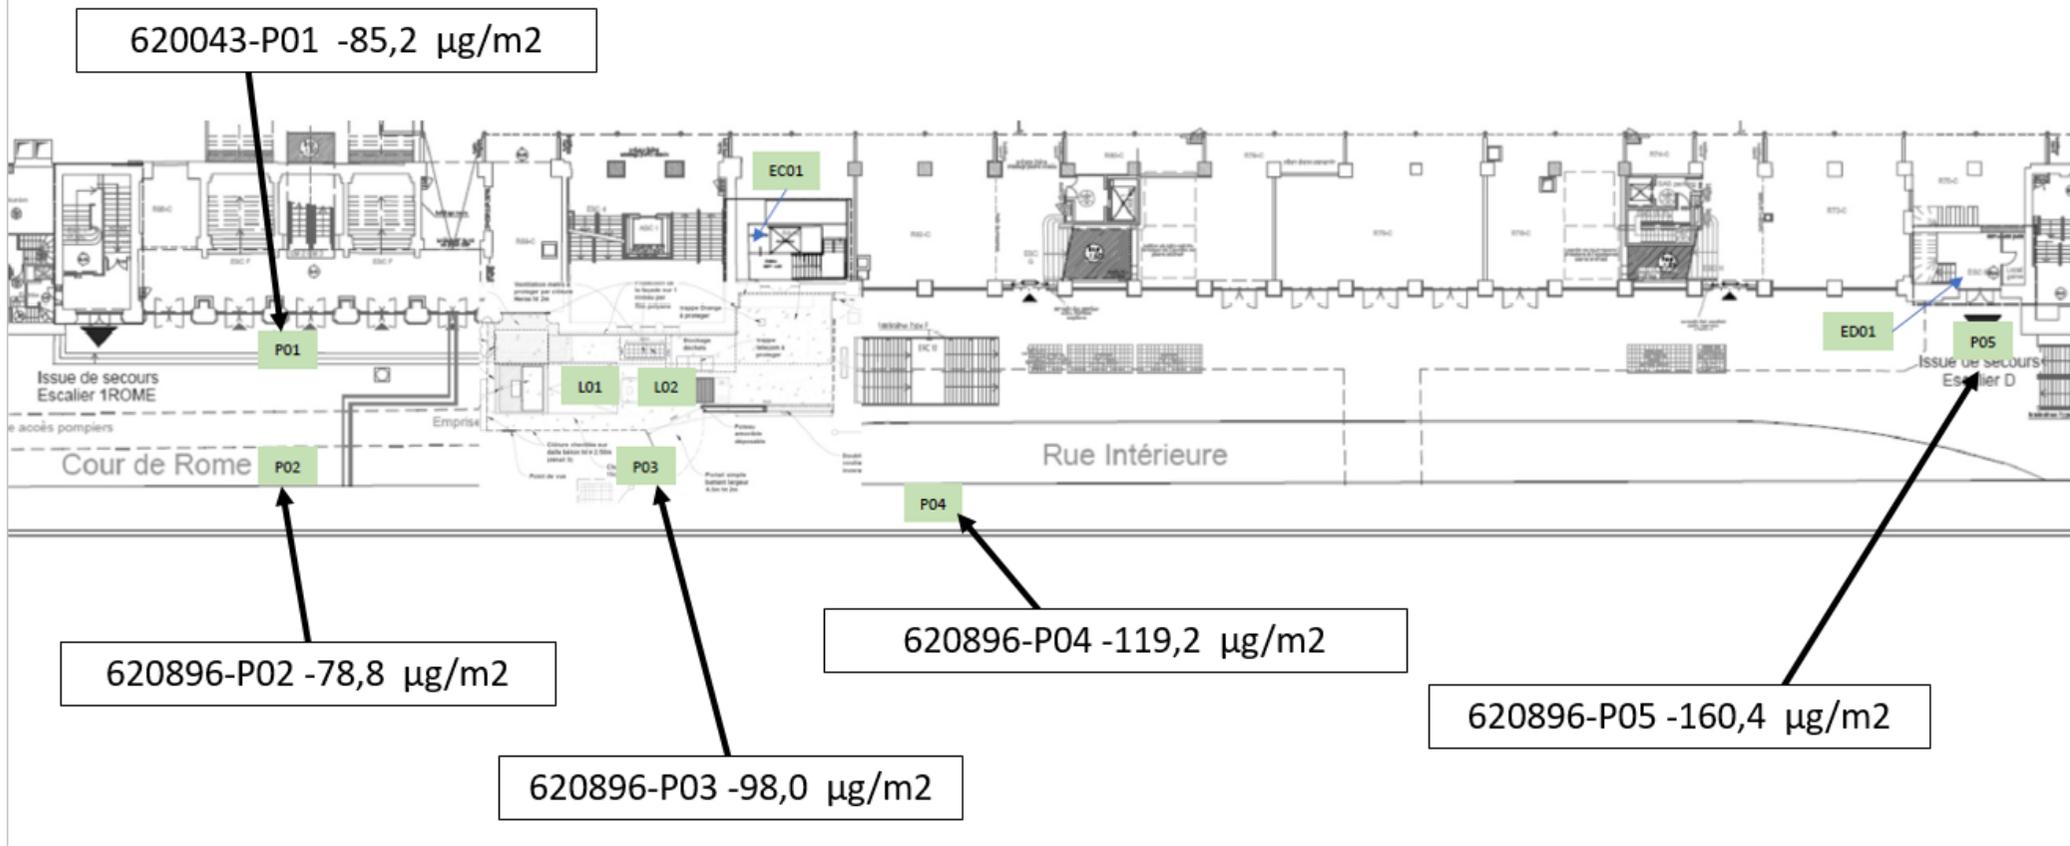
620896-P04	Parvis	Parvis public Arrière-hôtel Voir plan et photographie sur Sol	8h14	Dalle granite	0,1m²	-	119,2
620896-P05	Parvis	Parvis public devant entrée escalier D Voir plan et photographie sur Sol	8h17	Polyane	0,1m²	-	160,4

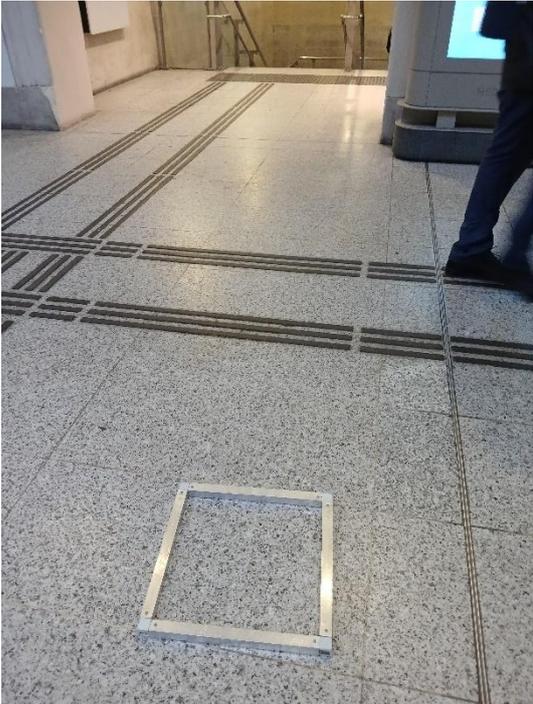
<p>620043-SD01 -47,2 $\mu\text{g}/\text{m}^2$ RDC -salle pas perdus Devant cage escalier C Voir plan et photographie sur Sol Revêtement : Carrelage</p>

Concentration surfacique en plomb acido-soluble : 47,2 µg/m² (calcul effectué sur la base des données de prélèvement fournies par le client)

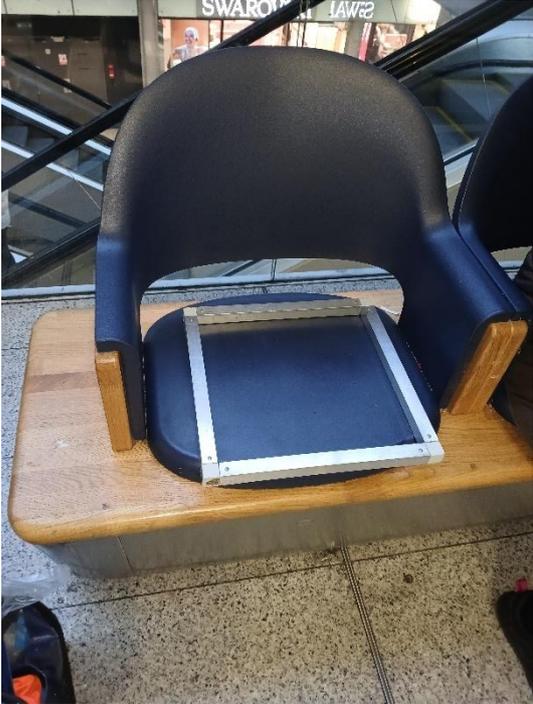
<p>620043-SD02 -<10,0 $\mu\text{g}/\text{m}^2$ RDC -salle pas perdus Banc face escalier C Voir plan et photographie sur Banc Revêtement : similicuir</p>

Concentration surfacique en plomb acido-soluble : <10,0 µg/m² (calcul effectué sur la base des données de prélèvement fournies par le client)

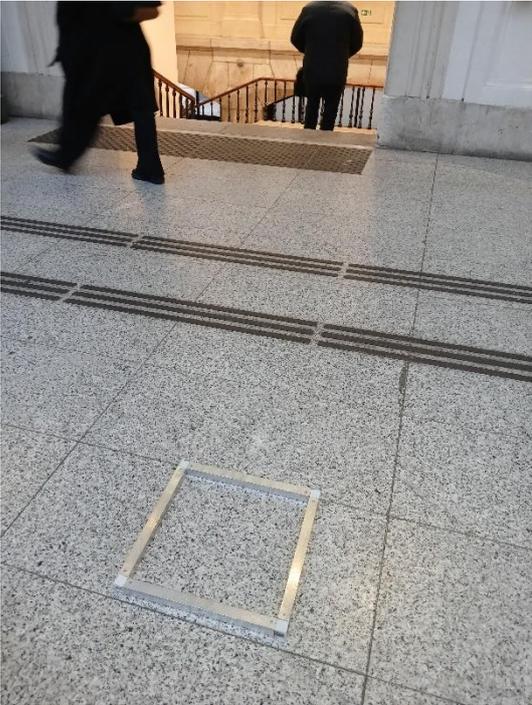
<p>620043-SD03 -36,8 $\mu\text{g}/\text{m}^2$ RDC -salle pas perdus Devant cage escalier D Voir plan et photographie sur Sol Revêtement : Carrelage</p>

Concentration surfacique en plomb acido-soluble : 36,8 µg/m² (calcul effectué sur la base des données de prélèvement fournies par le client)

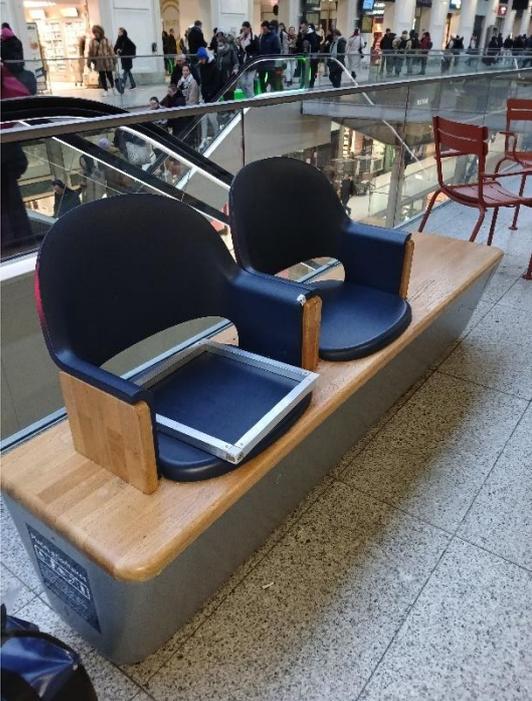
<p>620043-SD04 -<10,0 $\mu\text{g}/\text{m}^2$ RDC - salle pas perdus Banc face escalier D Voir plan et photographie sur Banc Revêtement : similicuir</p>

Concentration surfacique en plomb acido-soluble : <10,0 µg/m² (calcul effectué sur la base des données de prélèvement fournies par le client)

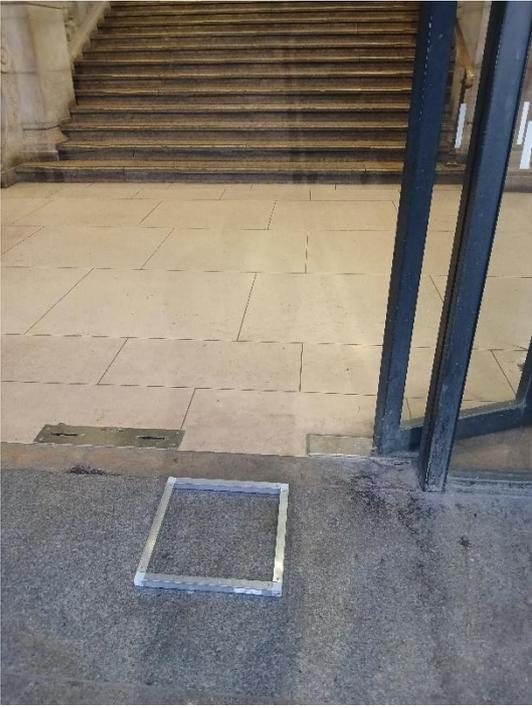
A photograph showing a square sampling frame placed on a granite slab on a public square. In the background, a staircase with wooden steps and a metal railing is visible.	<p>620043-P01 -85,2 $\mu\text{g}/\text{m}^2$ Parvis public Escalier principal cour Rome Voir plan et photographie sur Sol Revêtement : Dalle granite</p>

Concentration surfacique en plomb acido-soluble : 85,2 µg/m² (calcul effectué sur la base des données de prélèvement fournies par le client)

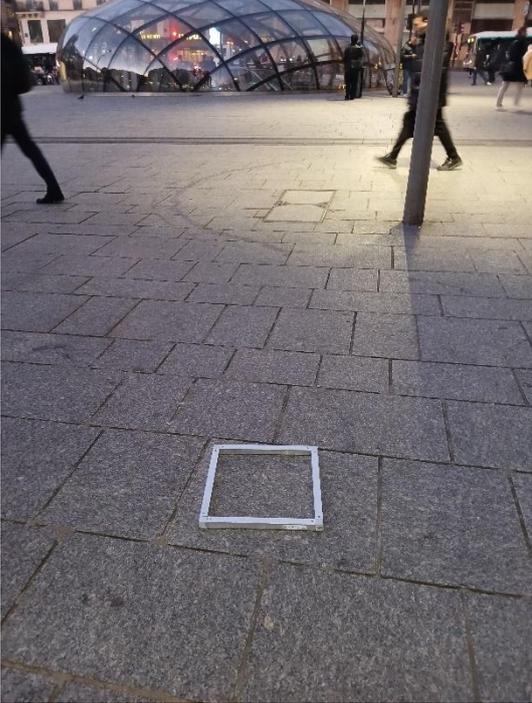
A photograph showing a square sampling frame placed on a granite slab in a public square. In the background, a large glass dome structure is visible, and people are walking around.	<p>620896-P02 -78,8 $\mu\text{g}/\text{m}^2$ -Parvis public Parvis cour Rome Voir plan et photographie sur Sol Revêtement : Dalle granite</p>

Concentration surfacique en plomb acido-soluble : 78,8 µg/m² (calcul effectué sur la base des données de prélèvement fournies par le client)

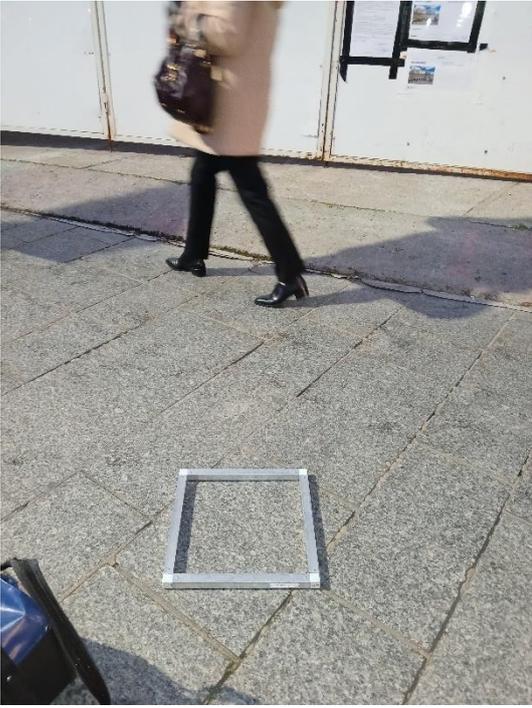
<p>620896-P03 -98,0 $\mu\text{g}/\text{m}^2$ Parvis public devant zone logistique Voir plan et photographie sur Sol Revêtement : Dalle granite</p>

Concentration surfacique en plomb acido-soluble : 98,0 µg/m² (calcul effectué sur la base des données de prélèvement fournies par le client)

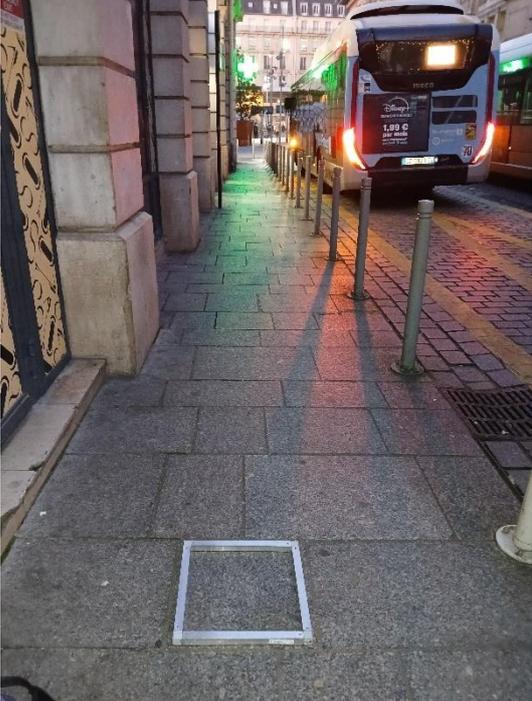
<p>620896-P04 -119,2 $\mu\text{g}/\text{m}^2$ Parvis public Arrière hôtel Voir plan et photographie sur Sol Revêtement : Dalle granite</p>

Concentration surfacique en plomb acido-soluble : 119,2 µg/m² (calcul effectué sur la base des données de prélèvement fournies par le client)

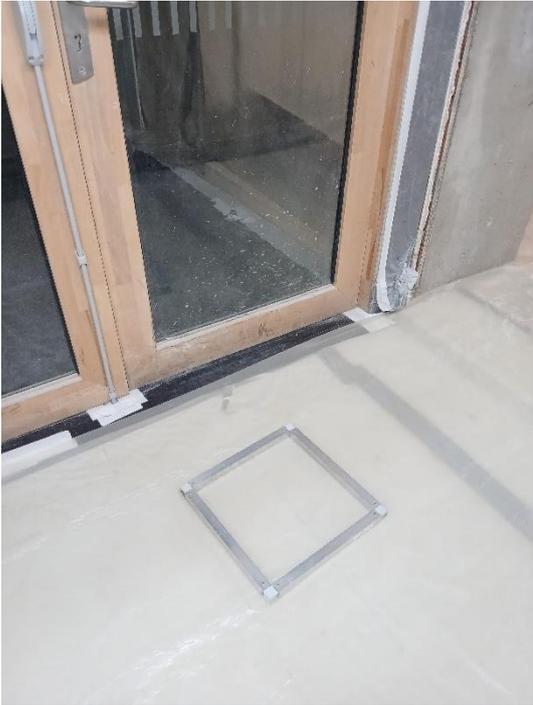
<p>620896-P05 -160,4 $\mu\text{g}/\text{m}^2$ Parvis public devant entrée escalier D Voir plan et photographie sur Sol Revêtement : Polyane</p>

Concentration surfacique en plomb acido-soluble : 160,4 µg/m² (calcul effectué sur la base des données de prélèvement fournies par le client)
