GARE DE PARIS SAINT LAZARE

Prélèvements lingette

Quais et Equipements sur les quais

Nettoyage très haute efficacité des quais et équipements de quais de la gare de Paris Saint Lazare

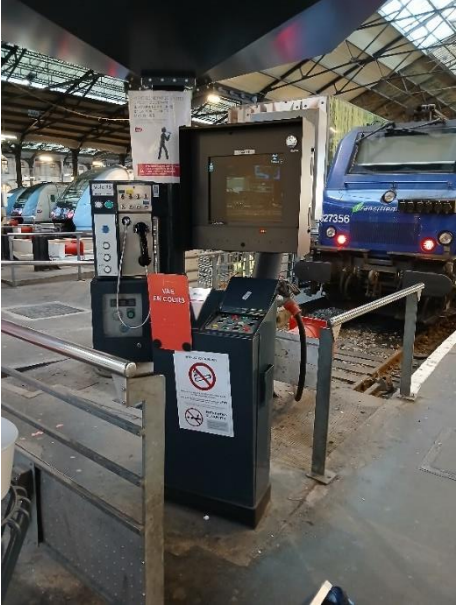
<p>619604-P1 -<28,4 µg/m² Quai 9 – voie 16 PTS - pupitre sur commande boutons Revêtement : plastique/métal</p>

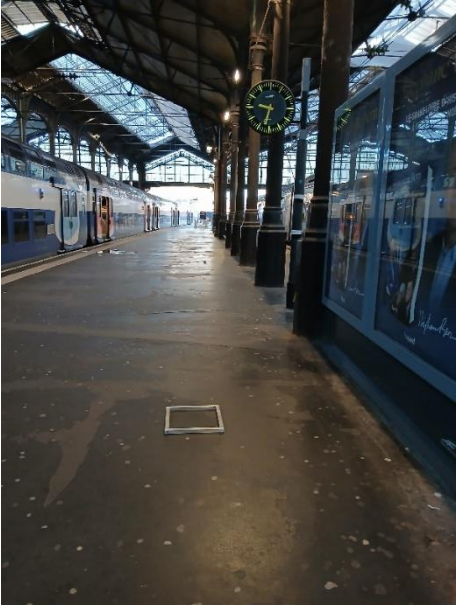
<p>619604-P2 -682,0 µg/m² Quai 9 – voie 16 Au niveau du panneau publicitaire Côté Paris sur Sol Revêtement : revêtement bitumineux</p>

Concentration surfacique en plomb acido-soluble : 682,0 µg/m² (calcul effectué sur la base des données de prélèvement fournies par le client)

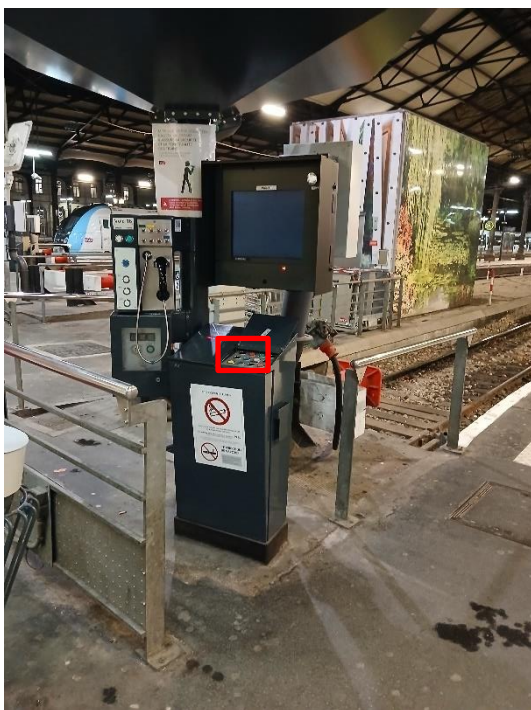
619606-P1 - $28,4 \mu\text{g}/\text{m}^2$
Quai 9 - voie 16
PTS - pupitre
sur commande boutons
Revêtement : plastique/métal

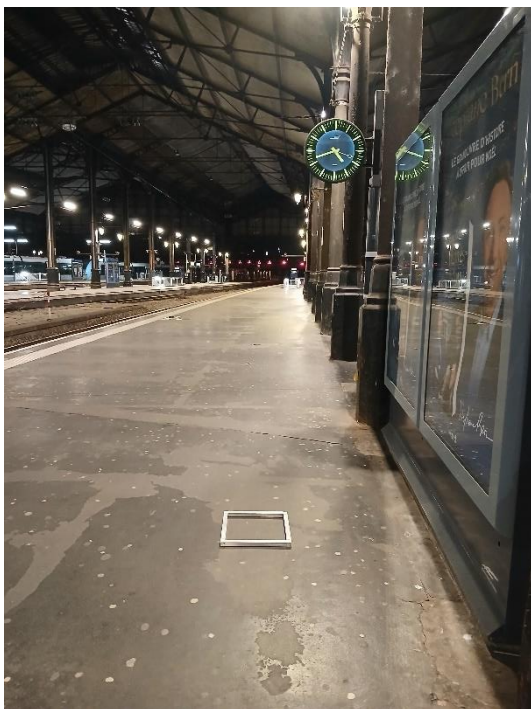
619606-P2 - $205,2 \mu\text{g}/\text{m}^2$
Quai 9 - voie 16
En face du panneau publicitaire
Côté Paris
sur Sol
Revêtement :
revêtement bitumineux

Concentration surfacique en plomb acido-soluble : 205,2 µg/m² (calcul effectué sur la base des données de prélèvement fournies par le client)

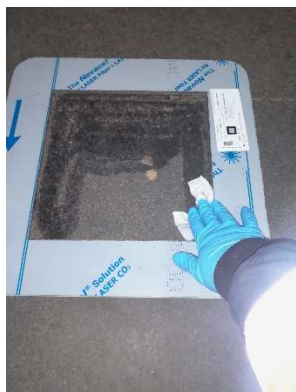
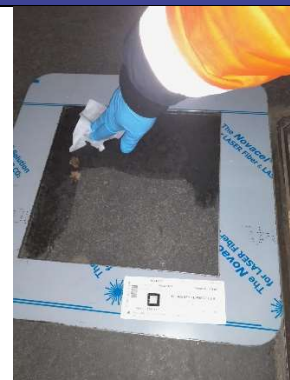
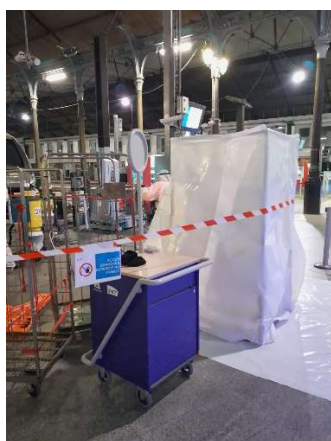
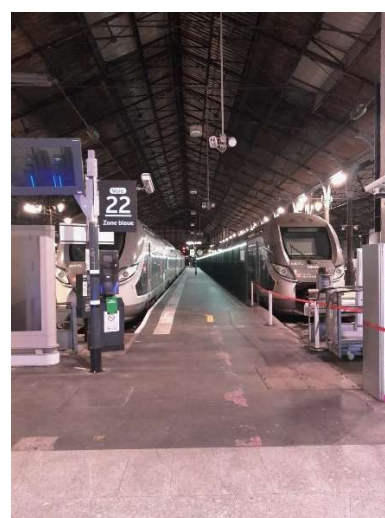
Photo avant / après

Aspiration complète du quai pour nettoyage des poussières de plomb.

Sur le Quai : 978 µg/m²

Sur le Quai : 657 µg/m²

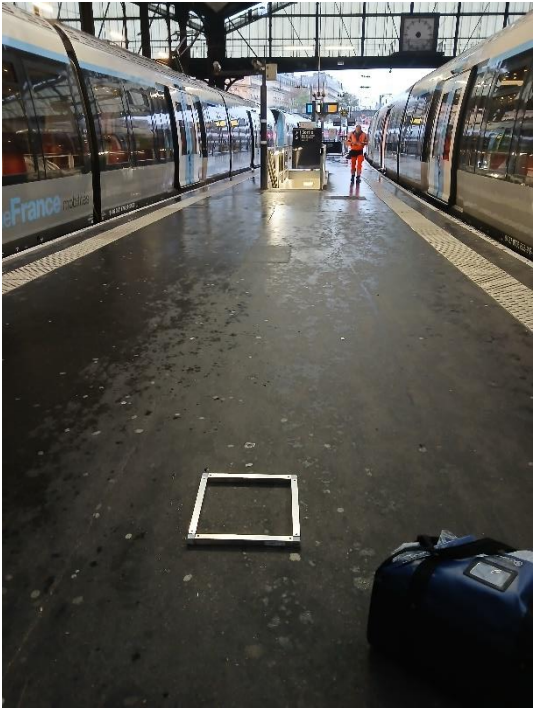
A photograph showing a train platform. In the foreground, a white square sampling frame is placed on the dark, wet asphalt ground. To the right of the frame, there is a blue bag, likely containing sampling equipment. In the background, two high-speed trains are stopped at the platform. A person in an orange safety vest is visible in the distance between the trains. The platform has a glass and metal roof structure.	<p>619856-P1 -293,2 µg/m² Quai -Quai Quai 6-voies 10/11 Vers la sortie Rue de Rome Rue de Londres sur Sol Revêtement : revêtement bitumineux</p>

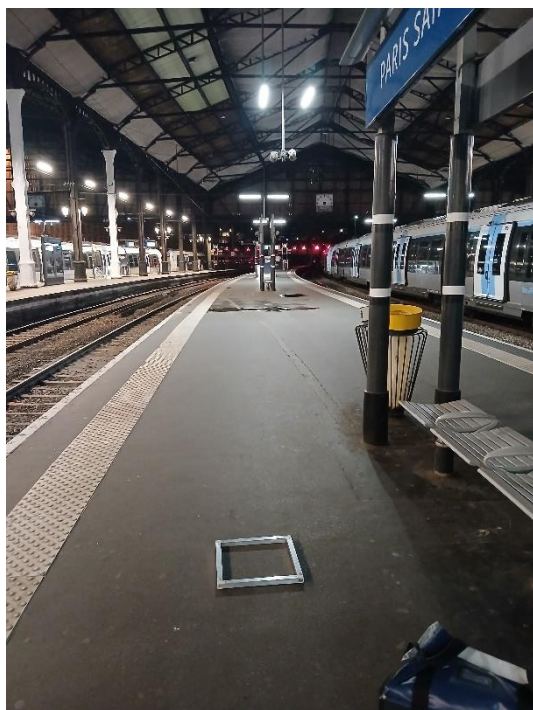
619859-P1 - 52,8 $\mu\text{g}/\text{m}^2$
Quai 6 - voie 10
Au niveau des bancs
Côté Paris
sur Sol
Revêtement : revêtement
bitumineux

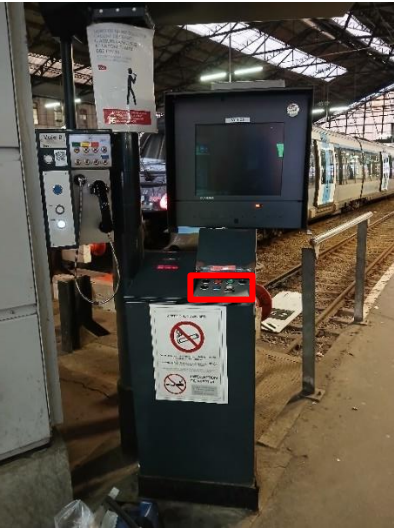
<p>619868-P1 - < 28,4 $\mu\text{g}/\text{m}^2$ Quai 5 - voie 8 PTS - pupitre sur commande boutons Revêtement : plastique / métal</p>

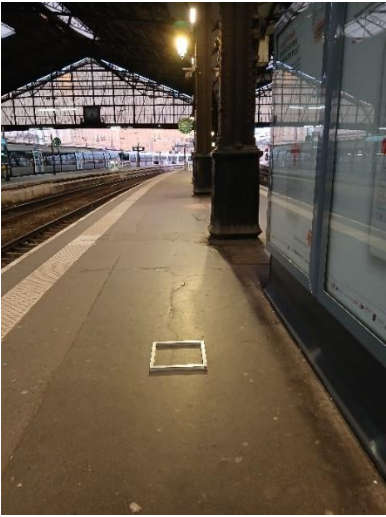
<p>619868-P2 - 554,4 $\mu\text{g}/\text{m}^2$ Quai 5- voie 8 Au niveau du panneau publicitaire- côté Paris sur Sol Revêtement : revêtement bitumineux</p>

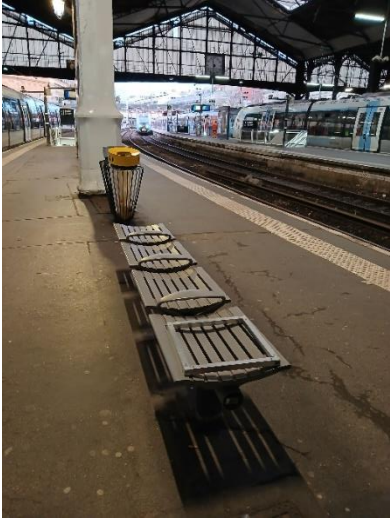
<p>619868-P3 - 468,4 $\mu\text{g}/\text{m}^2$ Quai 5 - voies 8/9 Banc - Côté Paris sur banc Revêtement : métal peint</p>

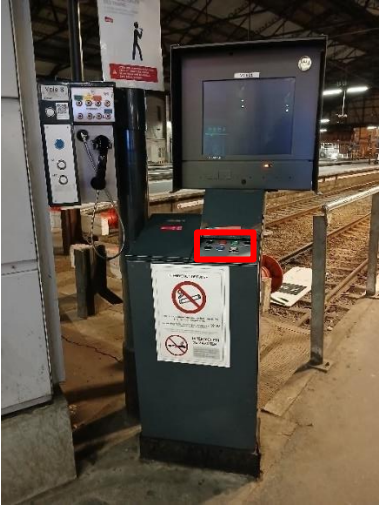
<p>619871-P1 - < 28,4 $\mu\text{g}/\text{m}^2$ Quai 5 - voie 8 PTS - pupitre sur commande boutons Revêtement : plastique / métal</p>

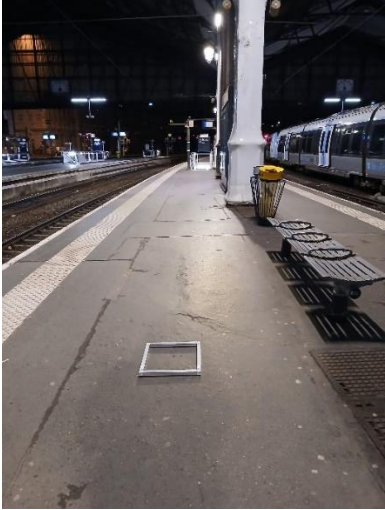
<p>619871-P2 - 275,2 $\mu\text{g}/\text{m}^2$ Quai 5 - voie 8 Au niveau du banc côté Paris sur Sol Revêtement : revêtement bitumineux</p>

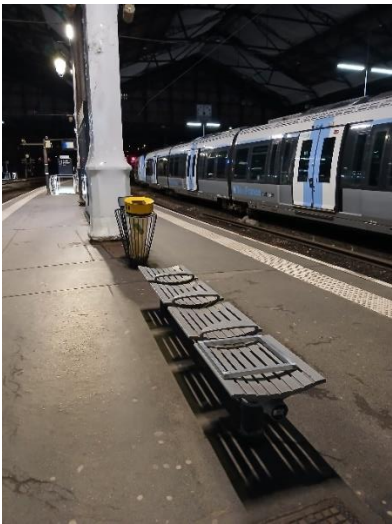
<p>619871-P3 - 84,4 $\mu\text{g}/\text{m}^2$ Quai 5-voies 8/9 Banc côté Paris sur banc Revêtement : métal peint</p>
