GARE DE PARIS SAINT LAZARE

Prélèvements lingette

Nettoyage très haute efficacité des quais et équipements de quais de la gare de Paris Saint Lazare

**Rapport de localisation des résultats
de prélèvements surfaciques susceptibles de contenir du plomb
Mesures ponctuelles**

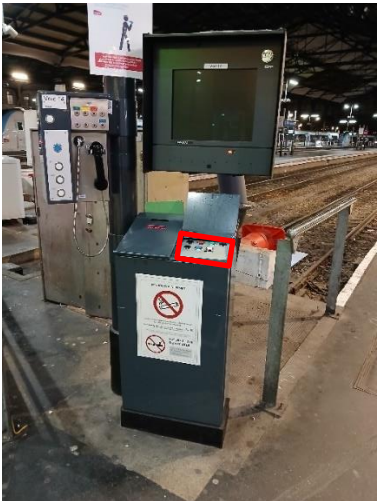
<p>619877-P1 - < 28,4 $\mu\text{g}/\text{m}^2$ Quai 8 - voie 14 PTS - pupitre sur commande boutons Revêtement : plastique métal</p>

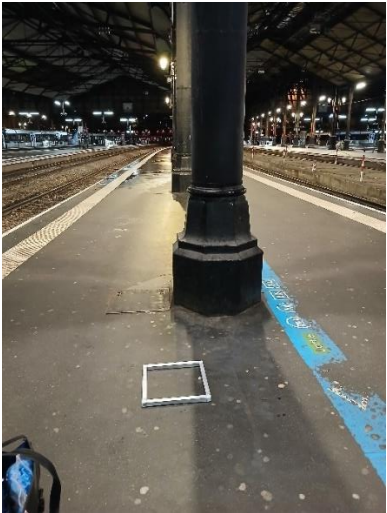
<p>619877-P2 -214,0 $\mu\text{g}/\text{m}^2$ Quai 8 - voie 14 Au niveau du panneau publicitaire - côté Paris sur Sol Revêtement : revêtement bitumineux</p>

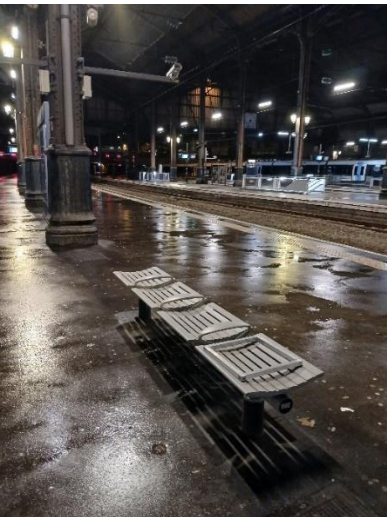
<p>619877-P3 -68,0 $\mu\text{g}/\text{m}^2$ Quai 8-voies 14/15 Banc - Côté Paris sur banc Revêtement : métal peint</p>

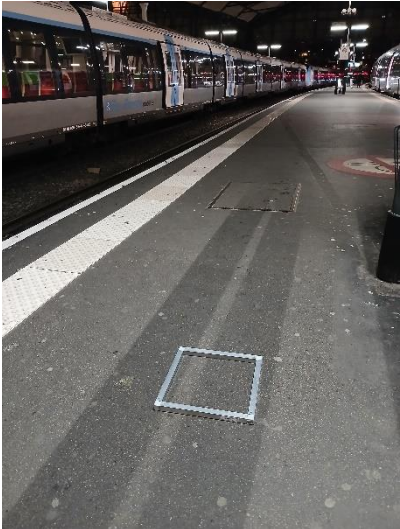
<p>619883-P1 - 78,4 $\mu\text{g}/\text{m}^2$ Quai 7 - voie 12 Début de quai sur Sol Revêtement : revêtement bitumineux</p>

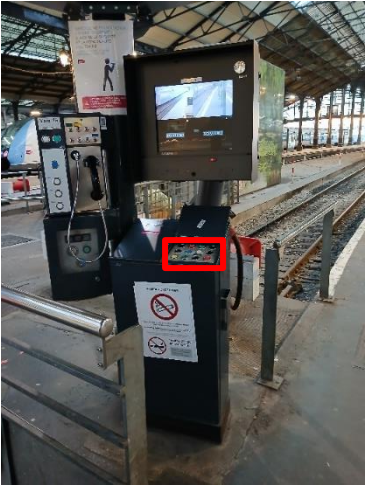
<p>620478-P1 - <math><28,4 \mu\text{g}/\text{m}^2</math> Quai 9 - voie 16 PTS - pupitre sur commande boutons Revêtement : plastique/métal</p>

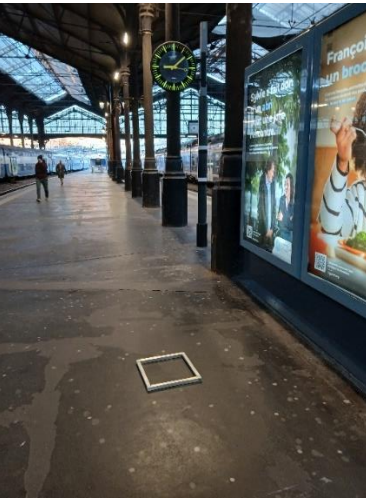
<p>620478-P2 - <math>522,4 \mu\text{g}/\text{m}^2</math> Quai 8 - voie 16 Au niveau du panneau publicitaire - côté Paris sur Sol Revêtement : revêtement bitumineux</p>

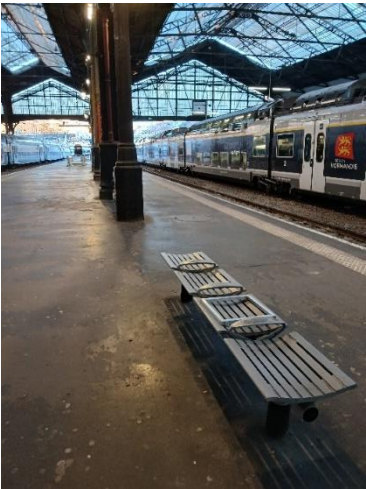
<p>620478-P3 - <math>234,8 \mu\text{g}/\text{m}^2</math> Quai 8-voies 16/17 Banc - Côté Paris sur banc Revêtement : métal peint</p>

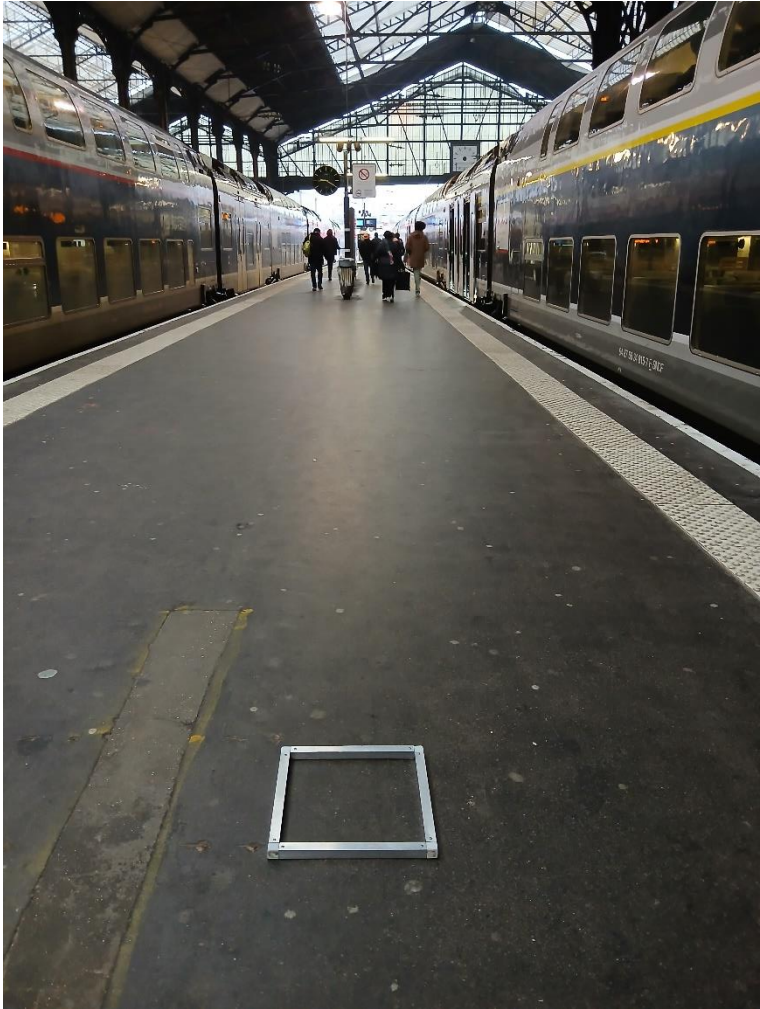
<p>619892-P1 - 152,8 $\mu\text{g}/\text{m}^2$ Quai 10 - voies 18/19 sur Sol Revêtement : revêtement bitumineux</p>

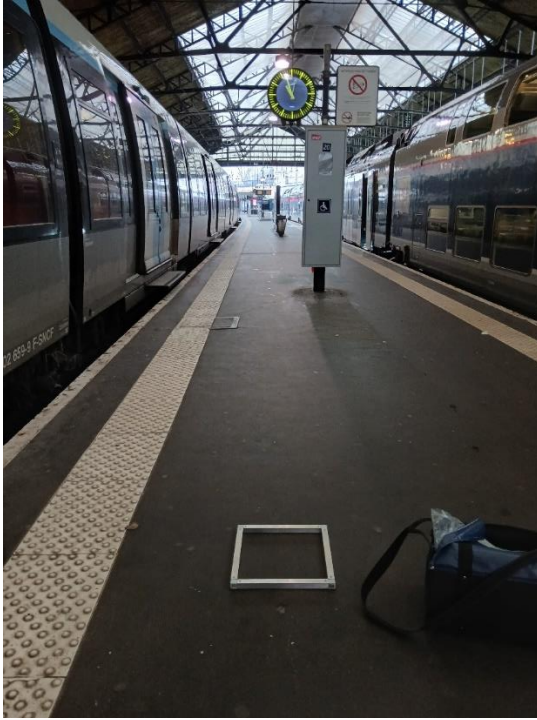
619898-P1 - 132,4 $\mu\text{g}/\text{m}^2$
Quai 14 - voies 25
Côté Paris
sur Sol
Revêtement :
revêtement bitumineux

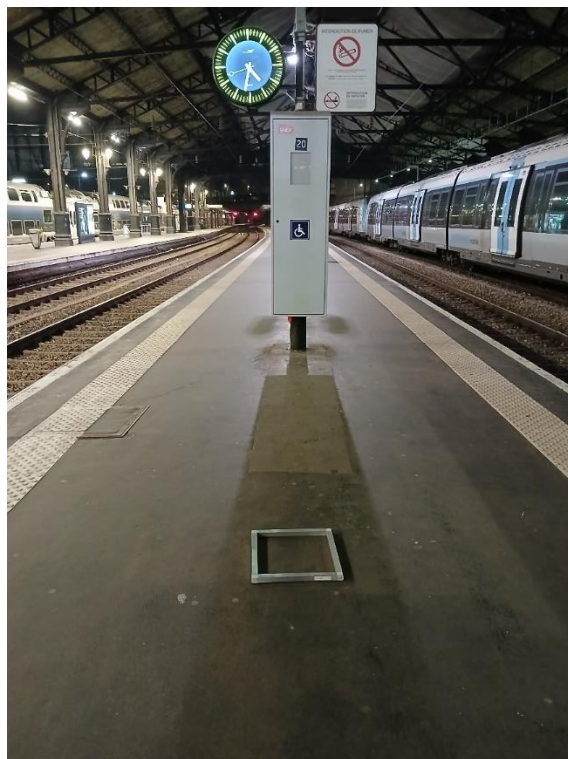
619901-P1 - 112,4 $\mu\text{g}/\text{m}^2$
Quai 14- voies 25/26
Côté Paris
sur Sol
Revêtement : revêtement bitumineux

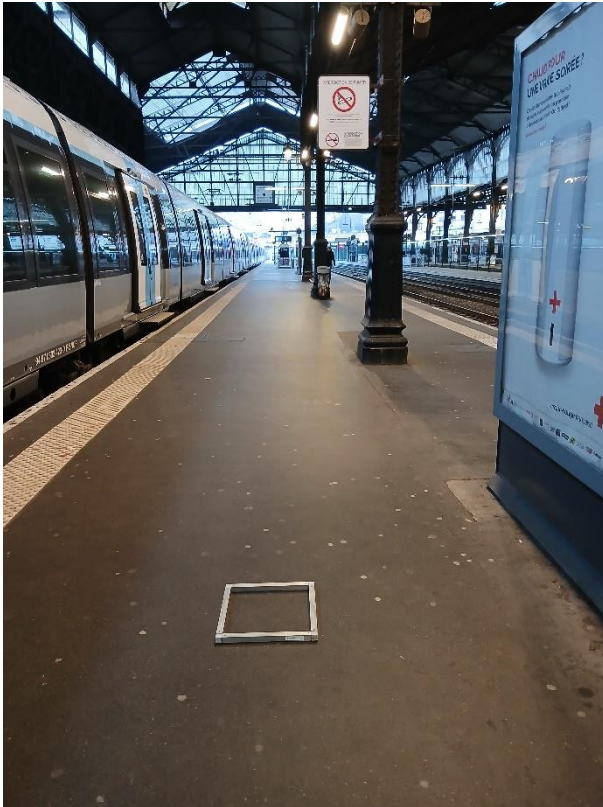
619904-P1 - 175,6 $\mu\text{g}/\text{m}^2$
Quai 11 - voie 20
Au niveau du panneau publicitaire
côté Paris
sur Sol
Revêtement : revêtement bitumineux

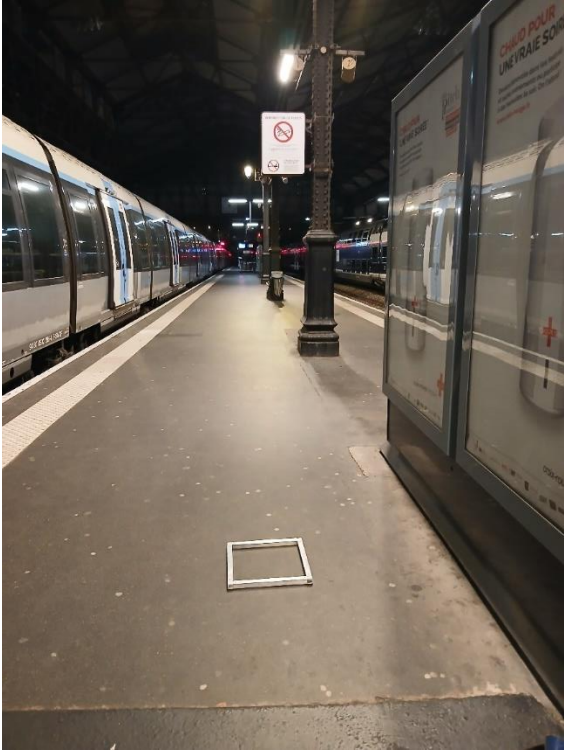
<p>619907-P1 - 196,4 $\mu\text{g}/\text{m}^2$ Quai 11 - voie 20 Au niveau du panneau publicitaire côté Paris sur Sol Revêtement : revêtement bitumineux</p>

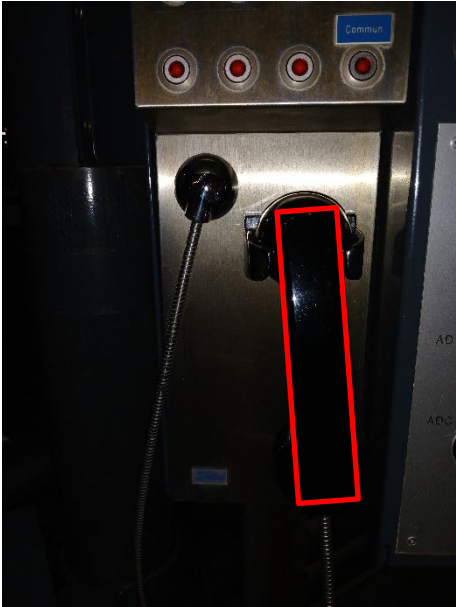
<p>620834-P4 - <100,0 $\mu\text{g}/\text{m}^2$ Quai 2 voie 3 PTS sur téléphone Revêtement : plastique</p>

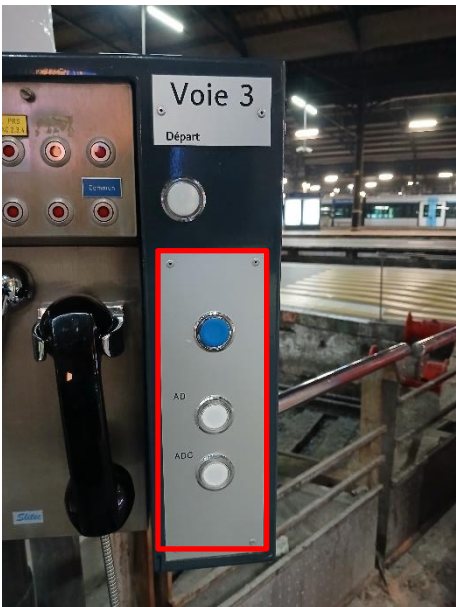
<p>620834-P5 - <35,7 $\mu\text{g}/\text{m}^2$ Quai 2 voie 3 PTS sur commande boutons verticale Revêtement : Métal/plastique</p>

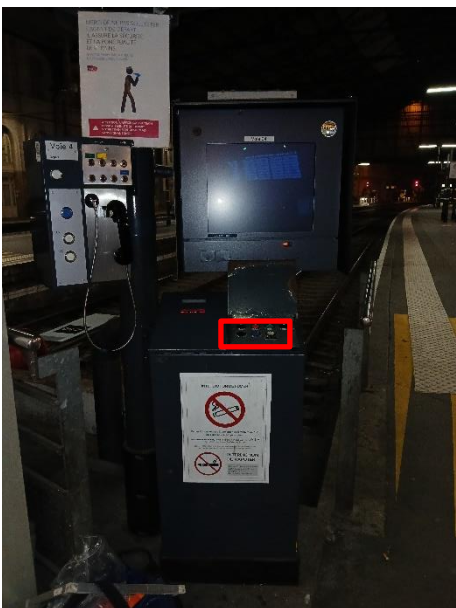
<p>620834-P6 - <28,4 $\mu\text{g}/\text{m}^2$ Quai 3 voie 4 PTS - pupitre sur commande boutons Revêtement : Métal/plastique</p>

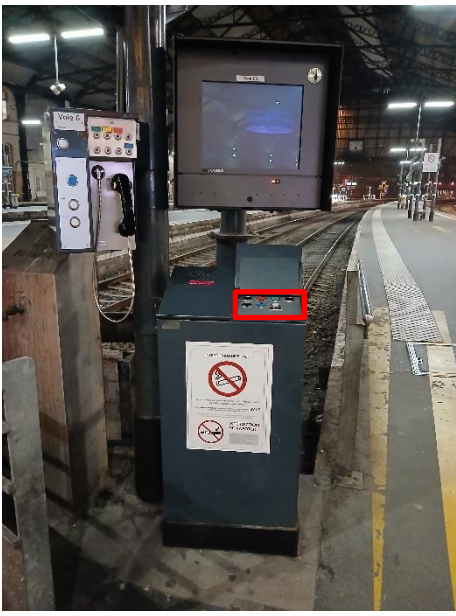
<p>620834-P8 - <math><28,4 \mu\text{g}/\text{m}^2</math> Quai 4 voie 6 PTS - pupitre sur commande boutons Revêtement : Métal/plastique</p>

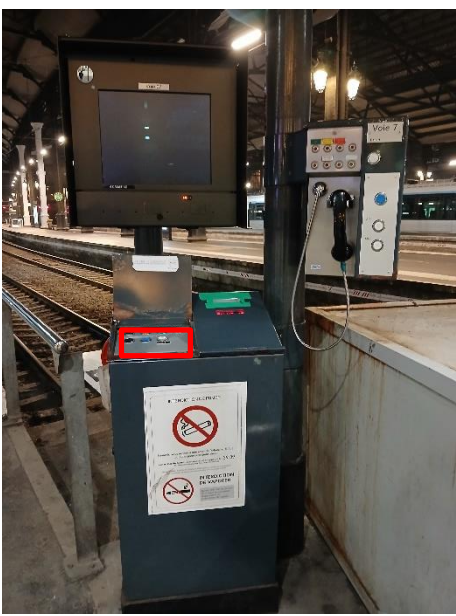
<p>620834-P9 - <math><28,4 \mu\text{g}/\text{m}^2</math> Quai 4 voie 7 PTS - pupitre sur commande boutons Revêtement : Métal/plastique</p>

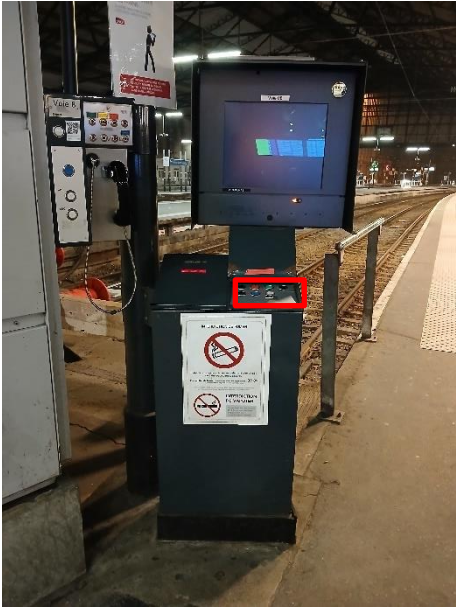
<p>620834-P10 - <28,4 µg/m² Quai 5 voie 8 PTS - pupitre sur commande boutons Revêtement : Métal/plastique</p>

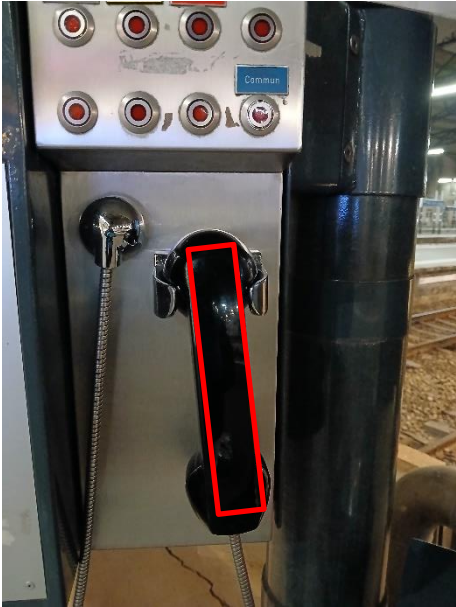
<p>620834-P11 - <100,0 µg/m² Quai 5 voie 8 PTS sur téléphone Revêtement : plastique</p>

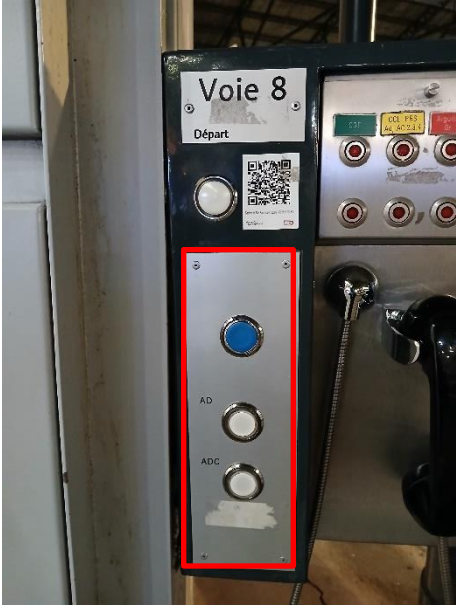
<p>620834-P12 - <35,7 µg/m² Quai 5 voie 8 PTS sur commande boutons verticale Revêtement : Métal/plastique</p>

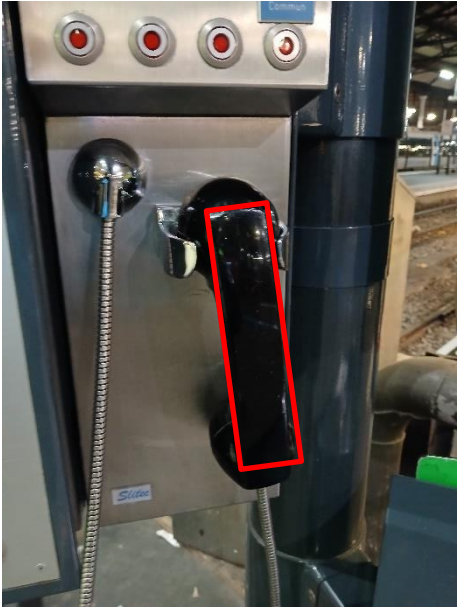
<p>620834-P19 - <100,0 µg/m² Quai 8 voie 14 PTS sur téléphone Revêtement : plastique</p>

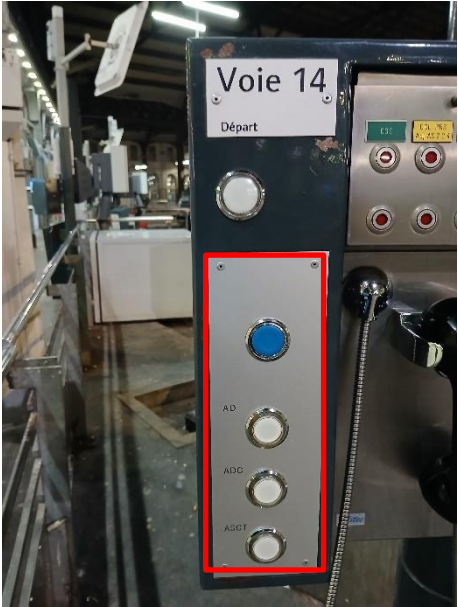
<p>620834-P20 - <35,7 µg/m² Quai 8 voie 14 PTS sur commande boutons verticale Revêtement : Métal/plastique</p>

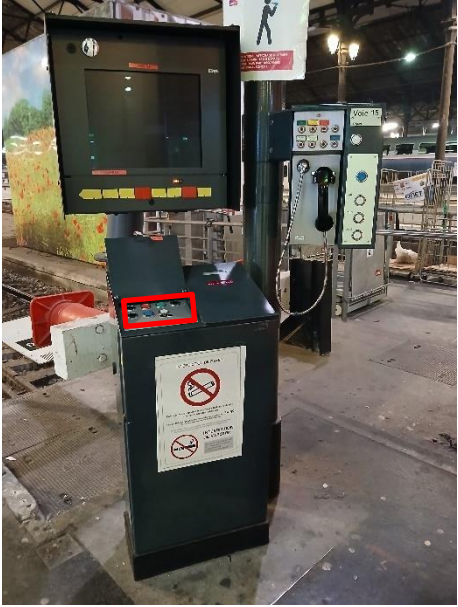
<p>620834-P21 - <28,4 µg/m² Quai 8 voie 15 PTS - pupitre sur commande boutons Revêtement : Métal/plastique</p>

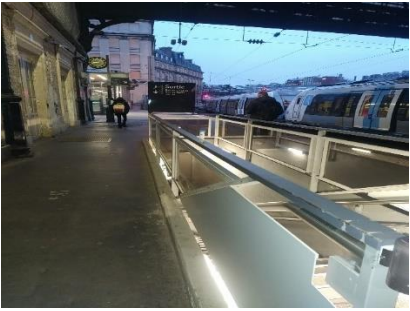
<p>619862-P1 -186,8 $\mu\text{g}/\text{m}^2$ Quai 1-V1 Trémie Côté Paris sur Garde-corps côté bâtiment Revêtement : Métal peint</p>

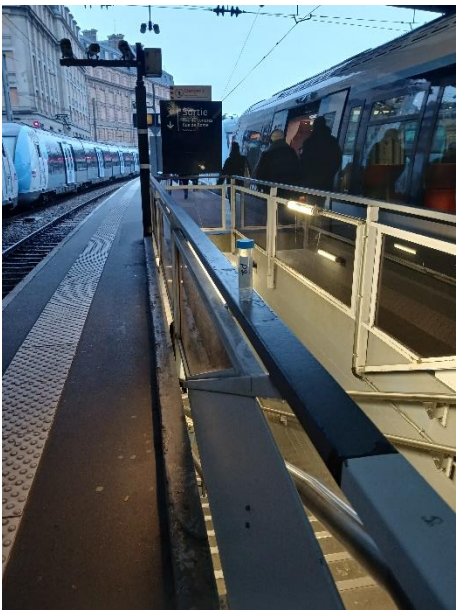
<p>619862-P2 -27,9 $\mu\text{g}/\text{m}^2$ Quai 2-V2/3 Trémie Côté Paris sur Garde-corps côté voie 2 Revêtement : Métal peint</p>

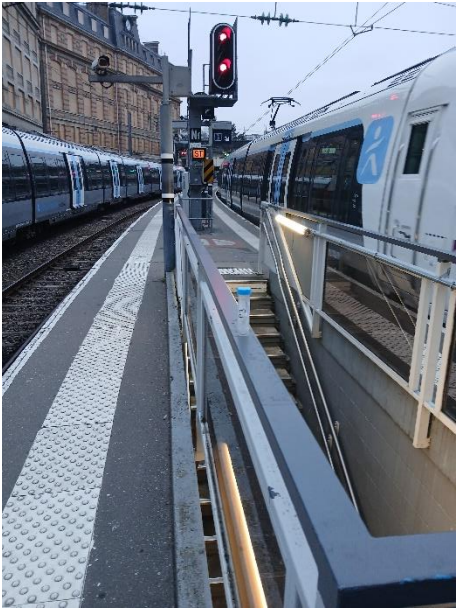
<p>619862-P3 -14,2 $\mu\text{g}/\text{m}^2$ Quai 2-V2/V3 Trémie Côté banlieue sur Garde-corps côté voie 2 Revêtement : Métal peint</p>

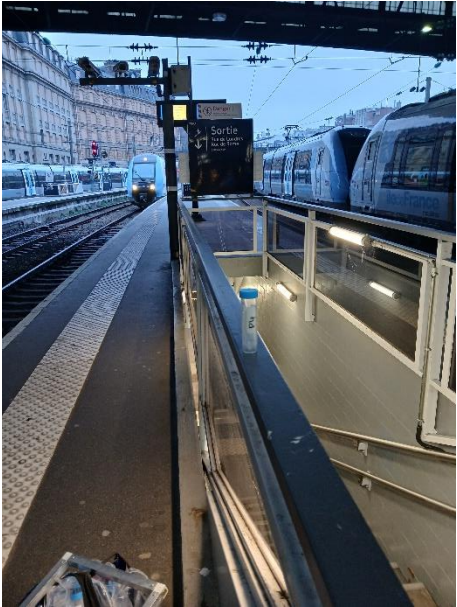
<p align="center">619862-P4 -31,8 µg/m² Quai 3-V4/5 Trémie Côté Paris sur Garde-corps côté voie 4 Revêtement : Métal peint</p>

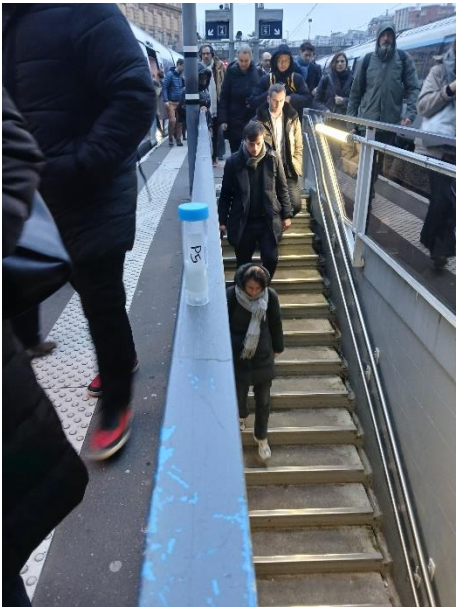
<p align="center">619862-P5 -12,5 µg/m² Quai 3-V4/5 Trémie Côté banlieue sur Garde-corps côté voie 4 Revêtement : Métal peint</p>

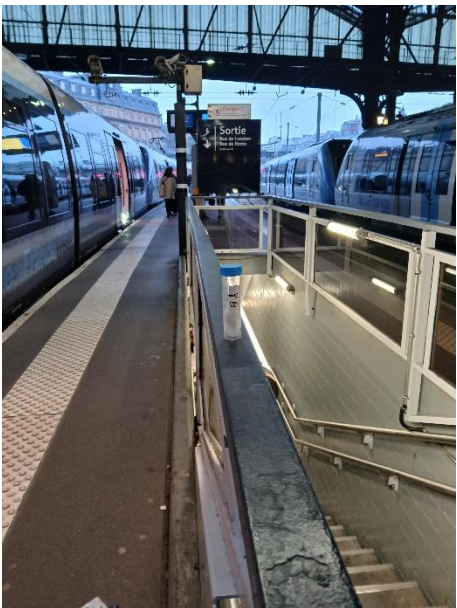
<p align="center">619862-P6 -82,9 µg/m² Quai 4-V6/7 Trémies Côté Paris sur Garde-corps côté voie 6 Revêtement : Métal peint</p>

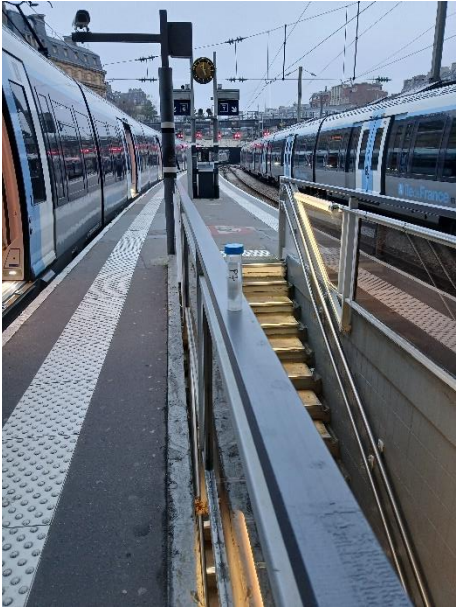
<p>619862-P7 -539,0 $\mu\text{g}/\text{m}^2$ Quai 4-V6/7 Trémie Côté banlieue sur Garde-corps côté voie 6 Revêtement : Métal peint</p>

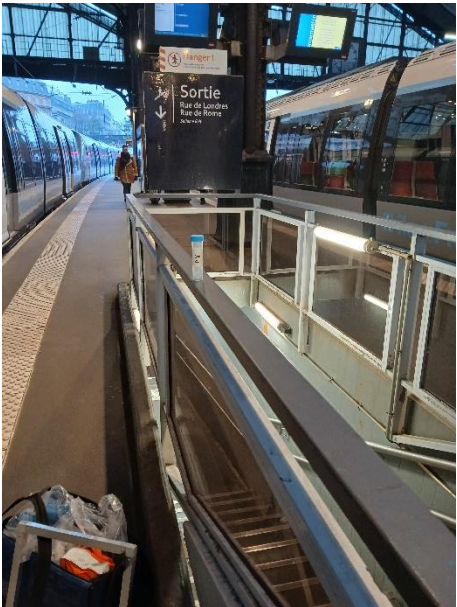
<p>619862-P8 -153,3 $\mu\text{g}/\text{m}^2$ Quai 5-V8/9 Trémie Côté Paris sur Garde-corps côté voie 8 Revêtement : Métal peint</p>

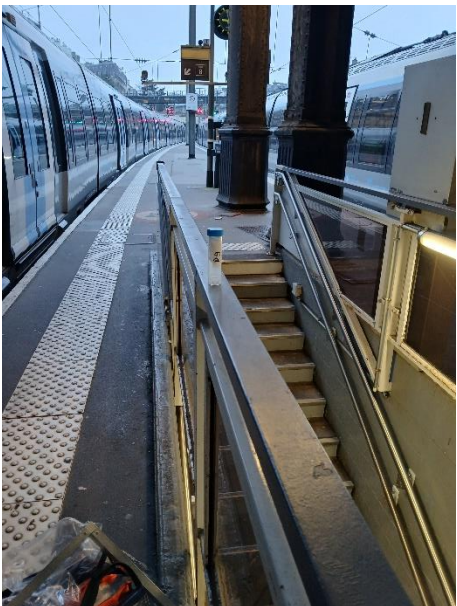
<p>619862-P9 -295,2 $\mu\text{g}/\text{m}^2$ Quai 5-V8/9 Trémie Côté banlieue sur Garde-corps côté voie 8 Revêtement : Métal peint</p>

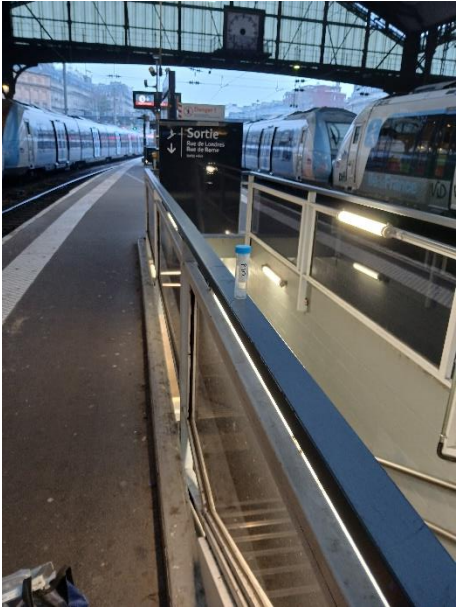
<p>619862-P10 -143,0 $\mu\text{g}/\text{m}^2$ Quai 6-V10/11 Trémie Côté Paris sur Garde-corps côté voie 10 Revêtement : Métal peint</p>

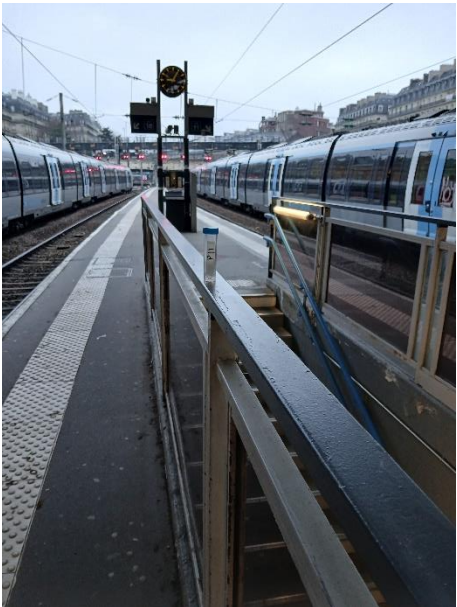
<p>619862-P11 -105,0 $\mu\text{g}/\text{m}^2$ Quai 6-V10/11 Trémie Côté banlieue sur Garde-corps côté voie 10 Revêtement : Métal peint</p>

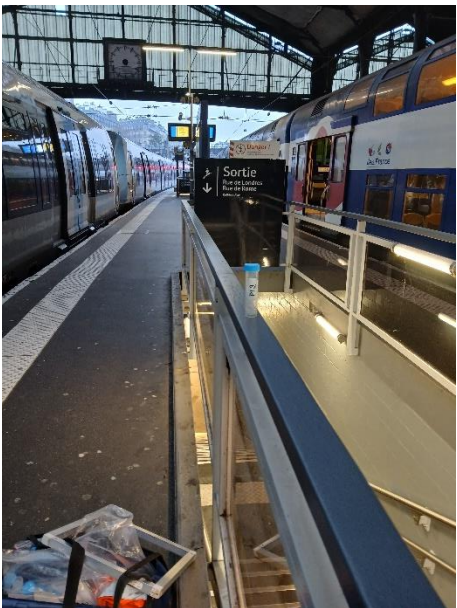
<p>619862-P12 -83,9 $\mu\text{g}/\text{m}^2$ Quai 7-V12/13 Trémie Côté Paris sur Garde-corps côté voie 12 Revêtement : Métal peint</p>

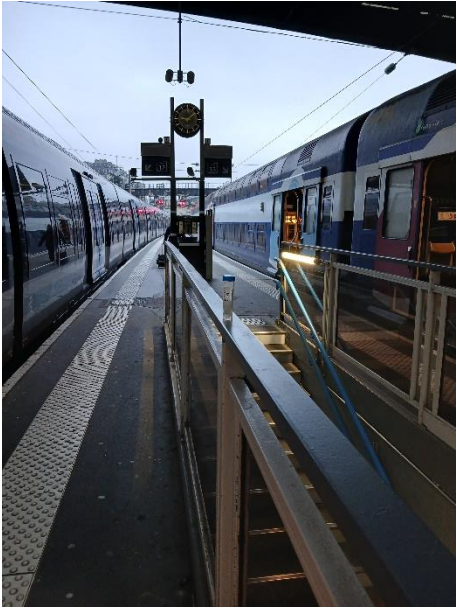
<p>619862-P13 -177,1 $\mu\text{g}/\text{m}^2$ Quai 7-V12/13 Trémie Côté banlieue sur Garde-corps côté voie 12 Revêtement : Métal peint</p>

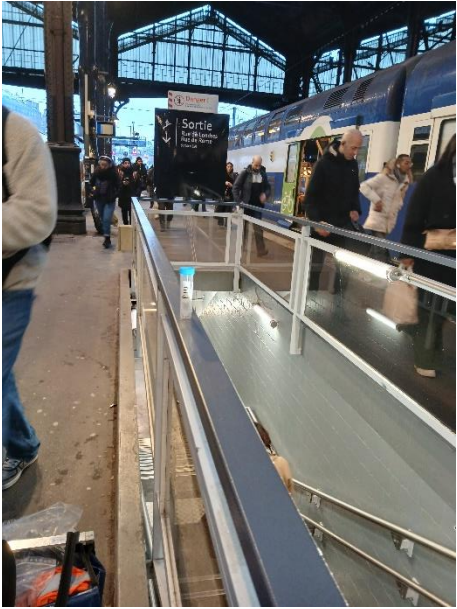
<p>619862-P14 -293,8 $\mu\text{g}/\text{m}^2$ Quai 8-V14/1 Trémie Côté Paris sur Garde-corps côté voie 14 Revêtement : Métal peint</p>

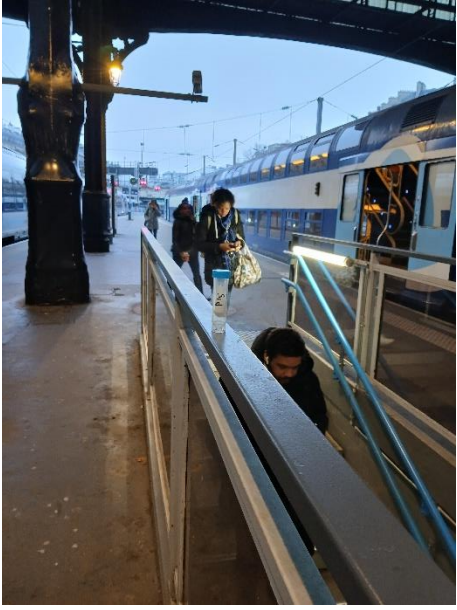
<p>619862-P15 -437,1 $\mu\text{g}/\text{m}^2$ Quai 8-V14/15 Trémie Côté banlieue sur Garde-corps côté voie 14 Revêtement : Métal peint</p>

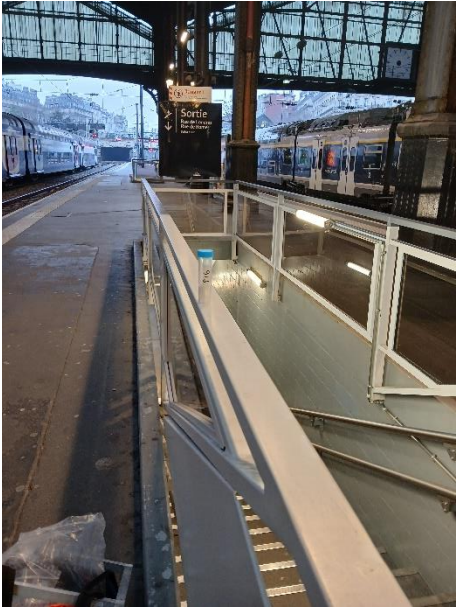
<p>619862-P16 -417,4 $\mu\text{g}/\text{m}^2$ Quai 9-V16/17 Trémie Côté Paris sur Garde-corps côté voie 16 Revêtement : Métal peint</p>

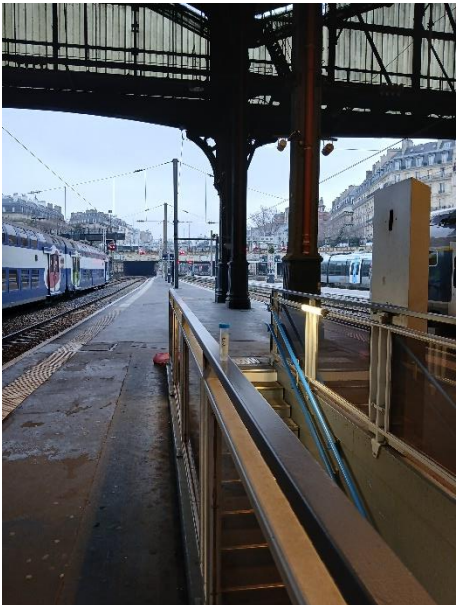
<p>619862-P17 -29,6 $\mu\text{g}/\text{m}^2$ Quai 9-V16/17 Trémie Côté banlieue sur Garde-corps côté voie 16 Revêtement : Métal peint</p>

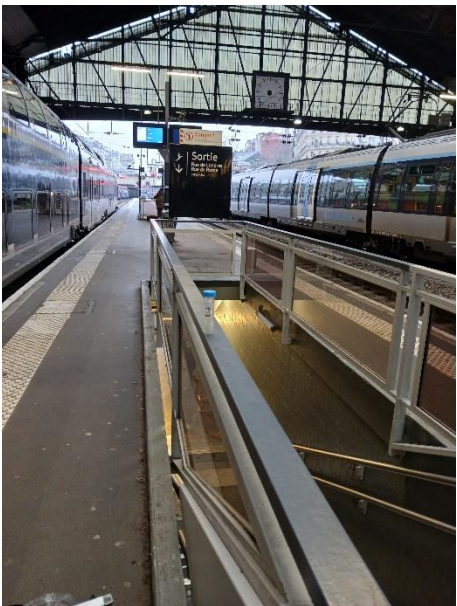
<p>619862-P18 -41,8 $\mu\text{g}/\text{m}^2$ Quai 10-V18/19 Trémie Côté Paris sur Garde-corps côté voie 18 Revêtement : Métal peint</p>

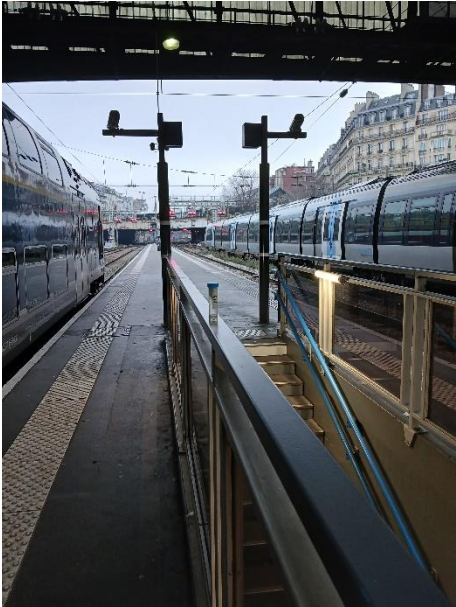
<p>619862-P19 -12,2 $\mu\text{g}/\text{m}^2$ Quai 10-V18/19 Trémie Côté banlieue sur Garde-corps côté voie 18 Revêtement : Métal peint</p>

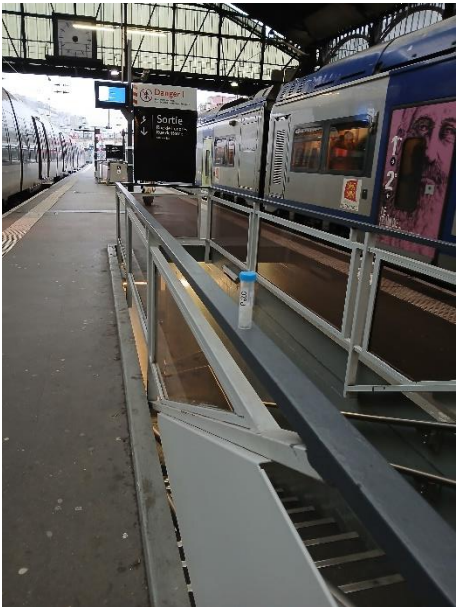
<p>619862-P20 -260,4 $\mu\text{g}/\text{m}^2$ Quai 11-V20/21 Trémie Côté Paris sur Garde-corps côté voie 20 Revêtement : Métal peint</p>
 	<p>619862-P21 -302,1 $\mu\text{g}/\text{m}^2$ Quai 11-V20/21 Trémie Côté banlieue sur Garde-corps côté voie 20 Revêtement : Métal peint</p>

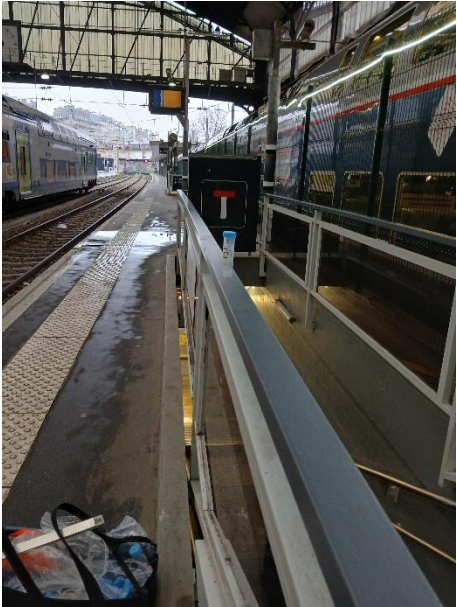
<p>619862-P22 -27,6 $\mu\text{g}/\text{m}^2$ Quai 12-V22 Trémie Côté Paris sur Garde-corps voie 22 Revêtement : Métal peint</p>

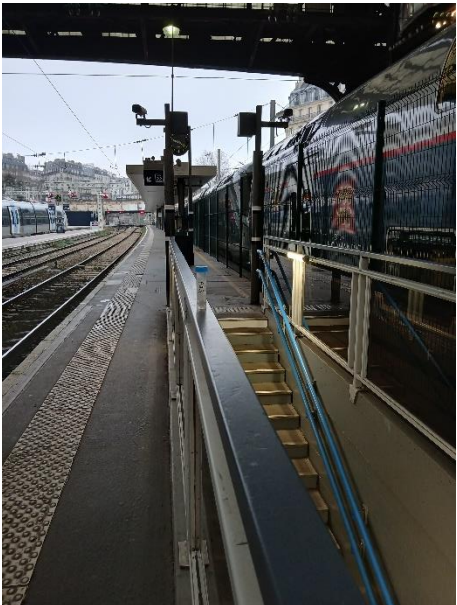
<p>619862-P23 -35,6 $\mu\text{g}/\text{m}^2$ Quai 12-V22 Trémie Côté banlieue sur Garde-corps voie 22 Revêtement : Métal peint</p>

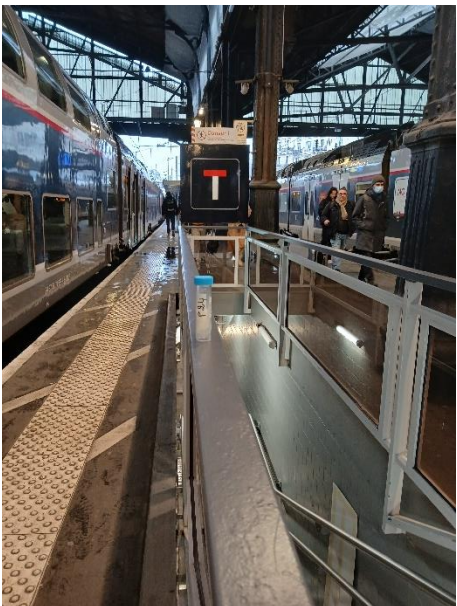
<p>619862-P24 -50,4 $\mu\text{g}/\text{m}^2$ Quai 13-V23/24 Trémie Côté Paris sur Garde-corps côté voie 23 Revêtement : Métal peint</p>

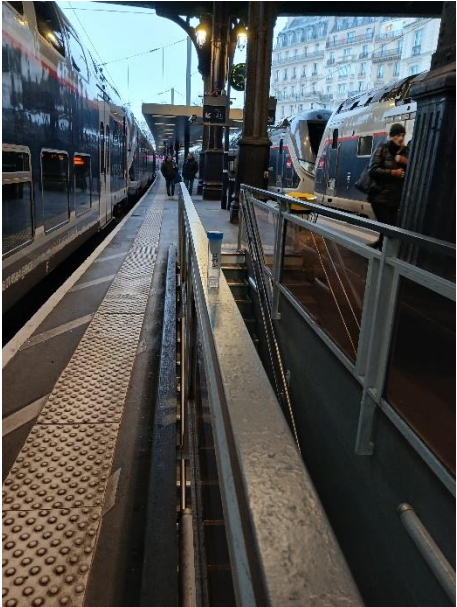
<p>619862-P25 -33,9 $\mu\text{g}/\text{m}^2$ Quai 13-V23/24 Trémie Côté banlieue sur Garde-corps côté voie 23 Revêtement : Métal peint</p>

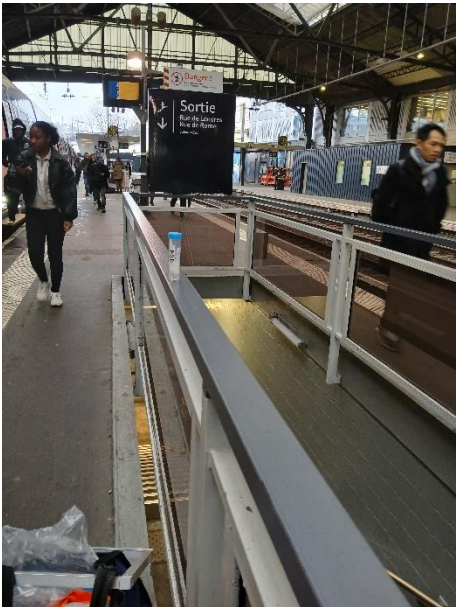
<p>619862-P26 -7,4 $\mu\text{g}/\text{m}^2$ Quai 14-V25/26 Trémie Côté Paris sur Garde-corps côté voie 25 Revêtement : Métal peint</p>

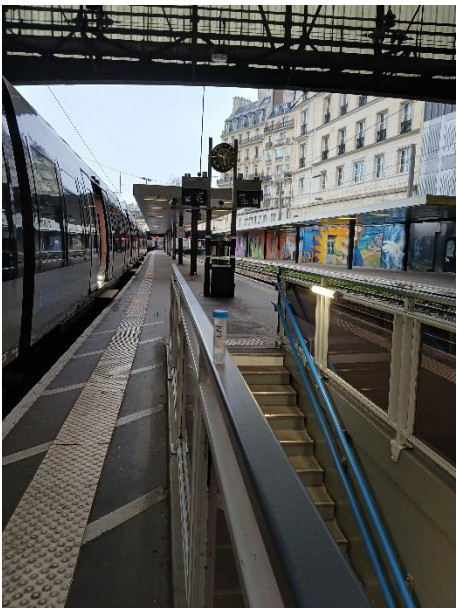
<p>619862-P27 -20,6 $\mu\text{g}/\text{m}^2$ Quai 14-V25/2 Trémie Côté banlieue sur Garde-corps côté voie 25 Revêtement : Métal peint</p>

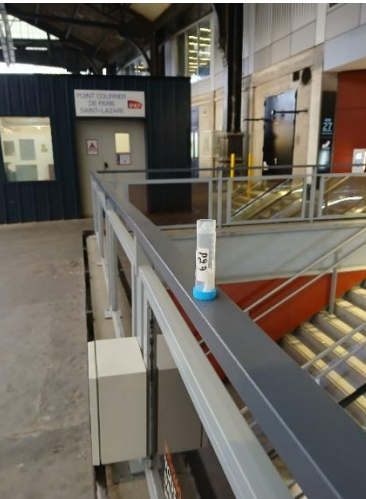
<p>619862-P29 -64,2 $\mu\text{g}/\text{m}^2$ Quai 15-V27 Trémie côté accès vers rue de Londres sur Garde-corps Revêtement : Métal peint</p>

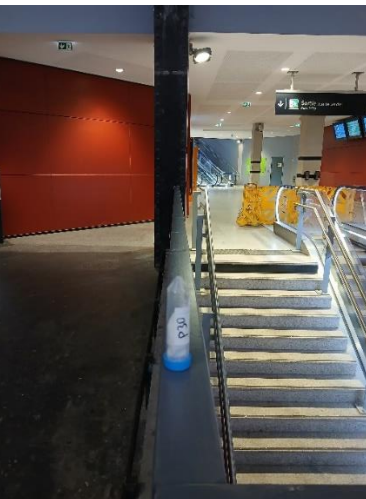
<p>619862-P30 -33,5 $\mu\text{g}/\text{m}^2$ Quai 15-V27 Trémie côté local point courrier sur Garde-corps Revêtement : Métal peint</p>

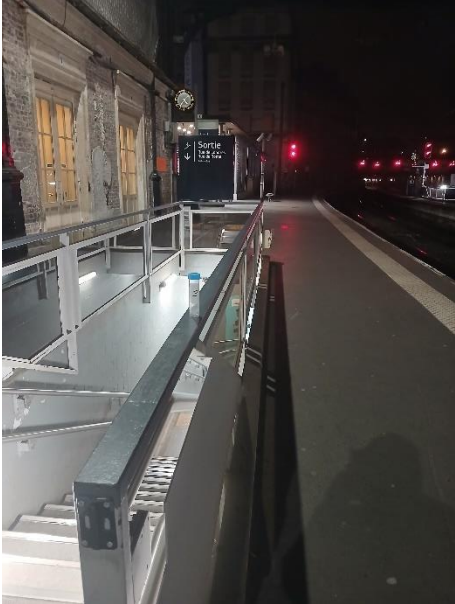
<p>619865-P1 - 102,5 $\mu\text{g}/\text{m}^2$ Quai 1-V1- Trémie Côté Paris sur Garde-corps côté voie 1 Revêtement : Métal peint</p>

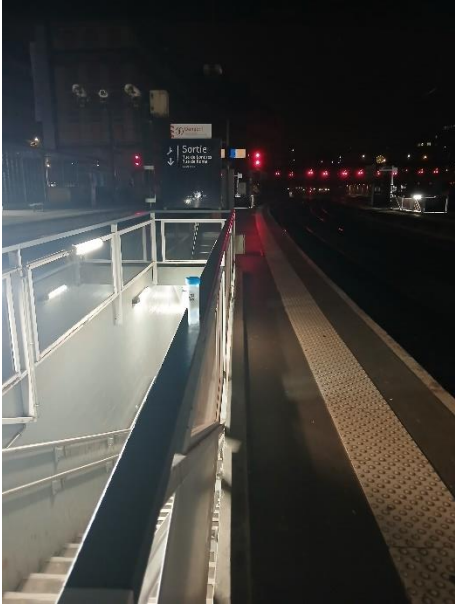
<p>619865-P2 - 5,8 $\mu\text{g}/\text{m}^2$ Quai 2-V2/3 Trémie Côté Paris sur Garde-corps côté voie 3 Revêtement : Métal peint</p>

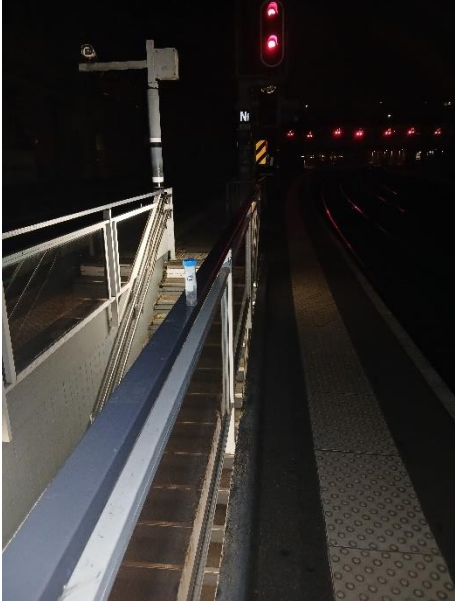
<p>619865-P3 - 3,5 $\mu\text{g}/\text{m}^2$ Quai 2-V2/V3 Trémie Côté banlieue sur Garde-corps côté voie 3 Revêtement : Métal peint</p>

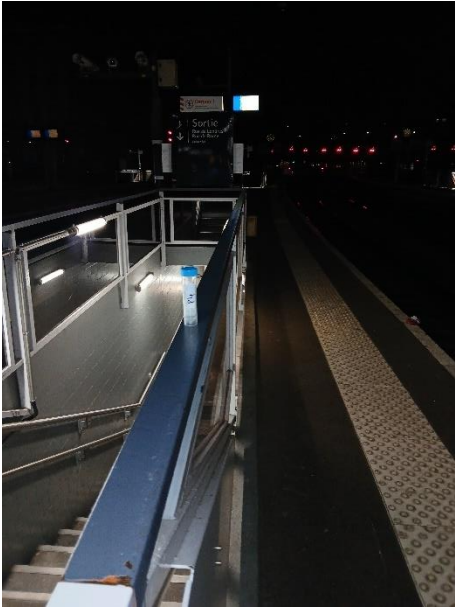
<p>619865-P4 - 13,4 $\mu\text{g}/\text{m}^2$ Quai 3-V4/5 Trémie Côté Paris sur Garde-corps côté voie 5 Revêtement : Métal peint</p>

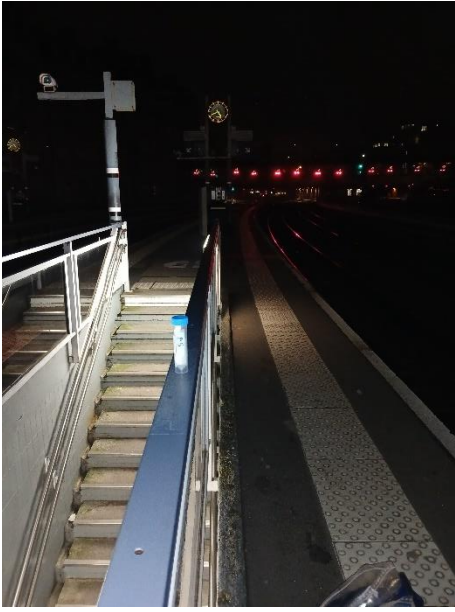
<p>619865-P5 - 5,3 $\mu\text{g}/\text{m}^2$ Quai 3-V4/5 Trémie Côté banlieue sur Garde-corps côté voie 5 Revêtement : Métal peint</p>

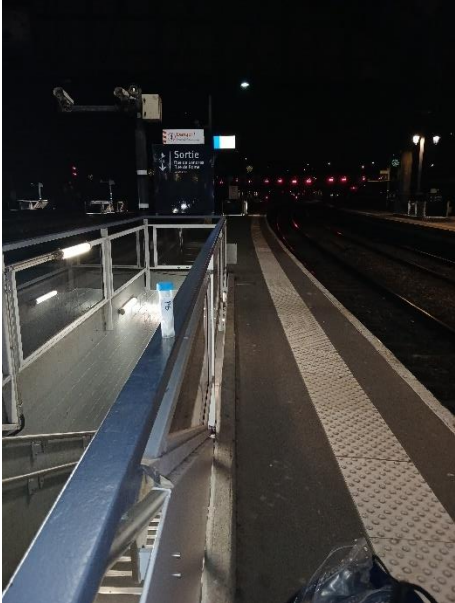
<p>619865-P6 - 16,5 $\mu\text{g}/\text{m}^2$ Quai 4-V6/7 Trémies Côté Paris sur Garde-corps côté voie 7 Revêtement : Métal peint</p>

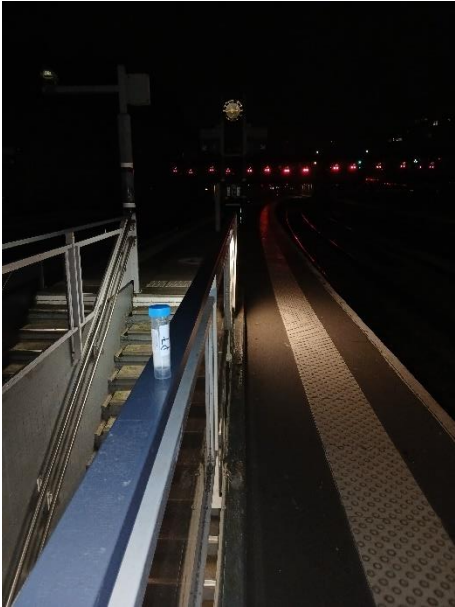
<p>619865-P7 - 21,5 µg/m² Quai 4-V6/7 Trémie Côté banlieue sur Garde-corps côté voie 7 Revêtement : Métal peint</p>

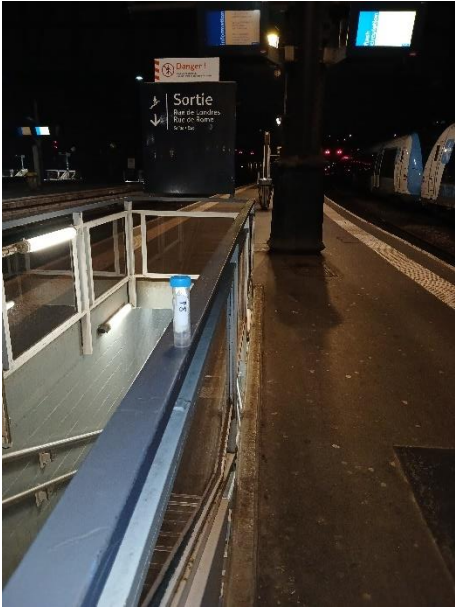
<p>619865-P8 - 89,6 µg/m² Quai 5-V8/9 Trémie Côté Paris sur Garde-corps côté voie 9 Revêtement : Métal peint</p>

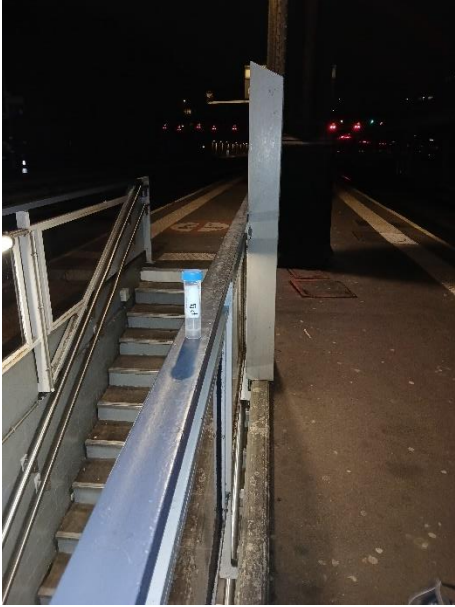
<p>619865-P9 - 57,7 µg/m² Quai 5-V8/9 - trémie Côté banlieue sur Garde-corps côté voie 9 Revêtement : Métal peint</p>

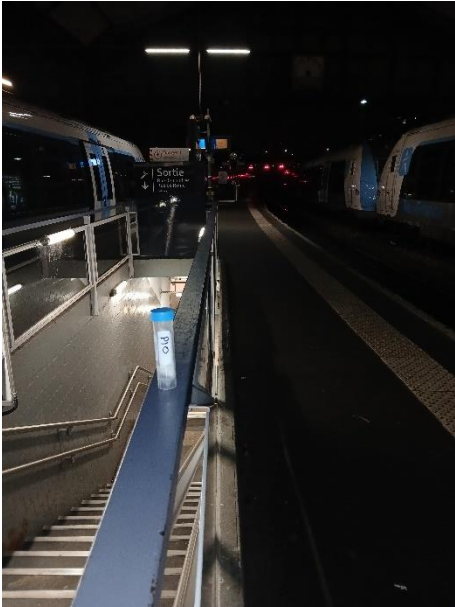
<p>619865-P10 - 51,2 $\mu\text{g}/\text{m}^2$ Quai 6-V10/11 Trémie Côté Paris sur Garde-corps côté voie 11 Revêtement : Métal peint</p>

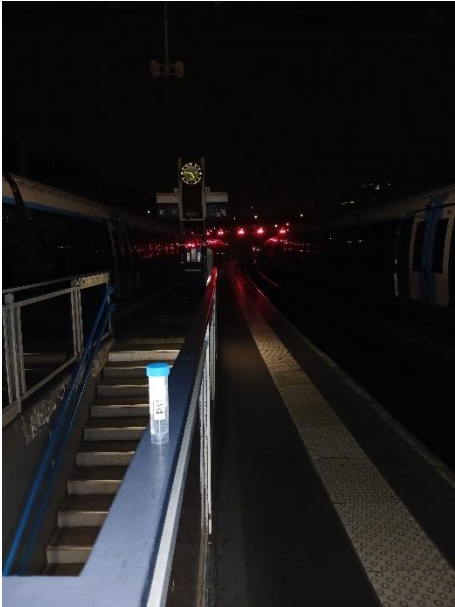
<p>619865-P11 - 70,7 $\mu\text{g}/\text{m}^2$ Quai 6-V10/11 Trémie Côté banlieue sur Garde-corps côté voie 11 Revêtement : Métal peint</p>

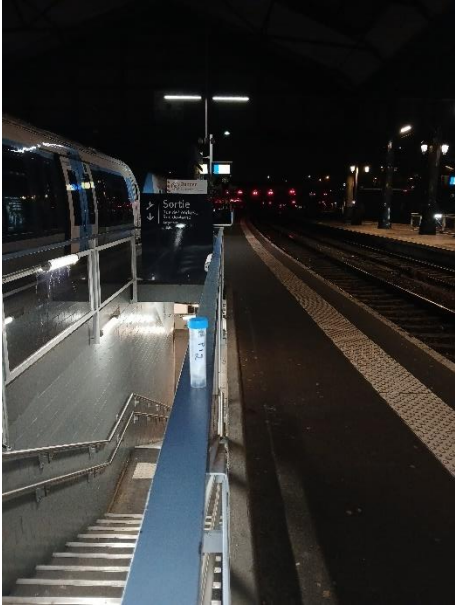
<p>619865-P12 - 8,8 $\mu\text{g}/\text{m}^2$ Quai 7-V12/13 Trémie Côté Paris sur Garde-corps côté voie 13 Revêtement : Métal peint</p>

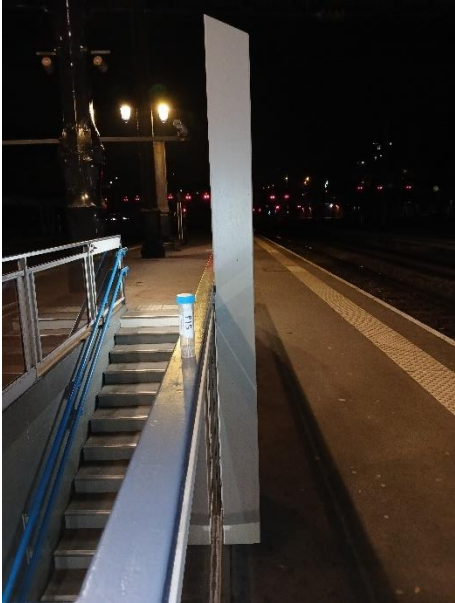
<p>619865-P15 - 11,7 $\mu\text{g}/\text{m}^2$ Quai 8-V14/15 Trémie Côté banlieue sur Garde-corps côté voie 15 Revêtement : Métal peint</p>

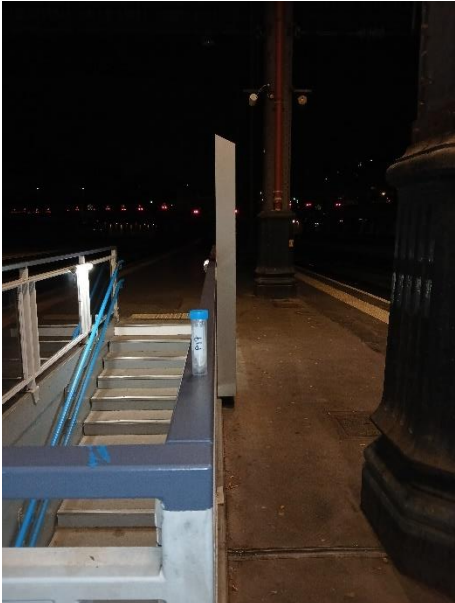
<p>619865-P17 - 25,6 $\mu\text{g}/\text{m}^2$ Quai 9-V16/17 Trémie Côté banlieue sur Garde-corps côté voie 16 Revêtement : Métal peint</p>

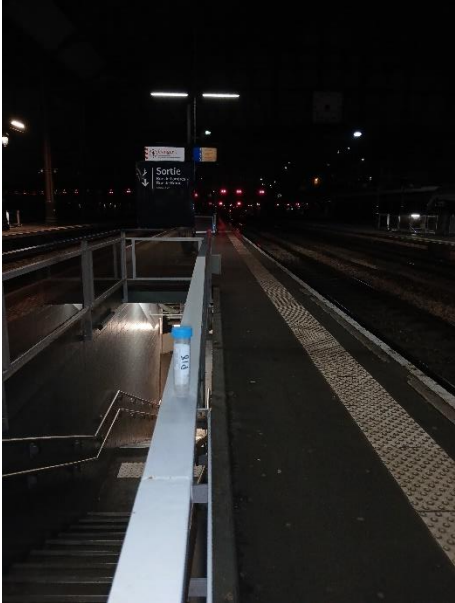
<p>619865-P18 - 32,7 $\mu\text{g}/\text{m}^2$ Quai 10-V18/19 Trémie Côté Paris sur Garde-corps côté voie 19 Revêtement : Métal peint</p>

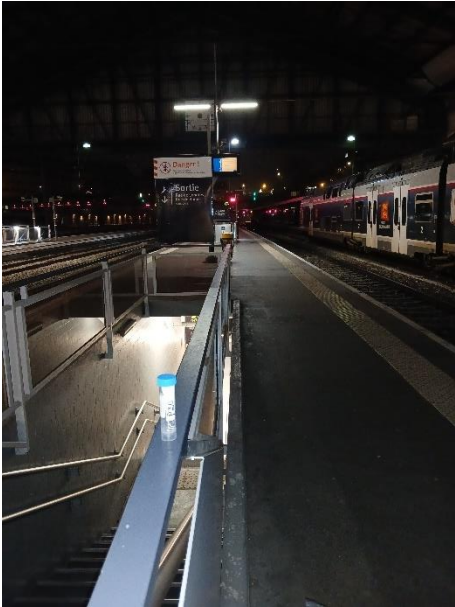
<p>619865-P20 - 13,5 µg/m² Quai 11-V20/21 Trémie Côté Paris sur Garde-corps côté voie 21 Revêtement : Métal peint</p>

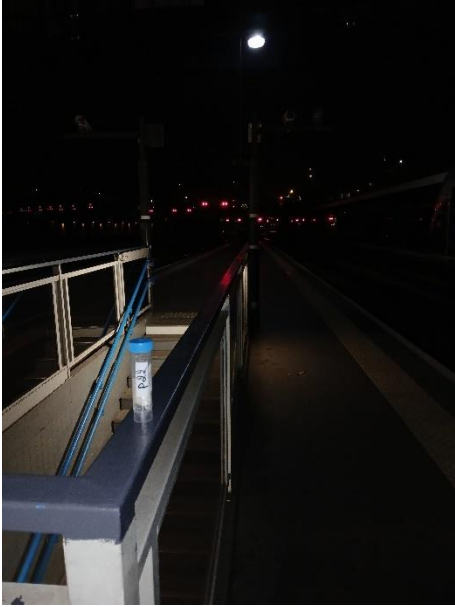
<p>619865-P21 - 6,0 µg/m² Quai 11-V20/21 Trémie Côté banlieue sur Garde-corps côté voie 21 Revêtement : Métal peint</p>

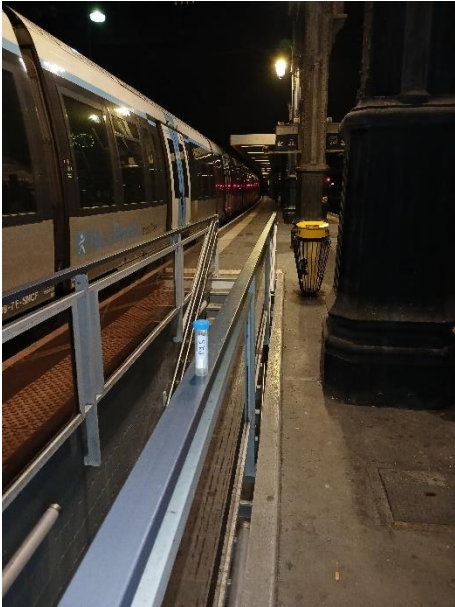
<p>619865-P25 - 61,6 $\mu\text{g}/\text{m}^2$ Quai 13-V23/24 Trémie Côté banlieue sur Garde-corps côté voie 24 Revêtement : Métal peint</p>

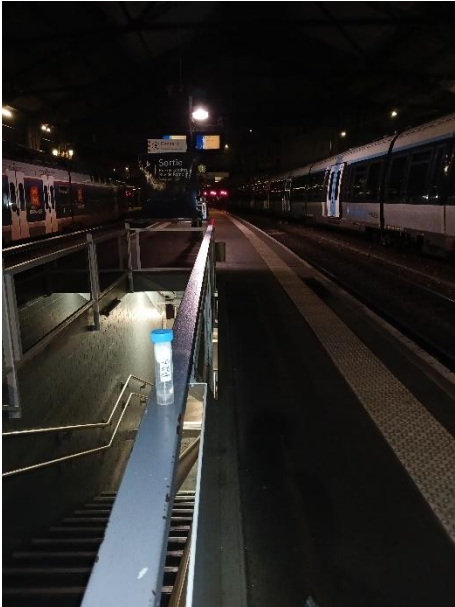
<p>619865-P26 - <2,3 $\mu\text{g}/\text{m}^2$ Quai 14-V25/26 Trémie Côté Paris sur Garde-corps côté voie 26 Revêtement : Métal peint</p>

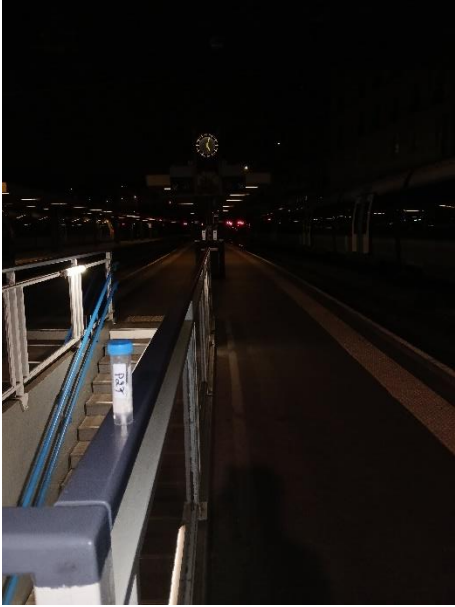
<p>619865-P27 - 6,9 $\mu\text{g}/\text{m}^2$ Quai 14-V25/26 Trémie Côté banlieue sur Garde-corps côté voie 26 Revêtement : Métal peint</p>

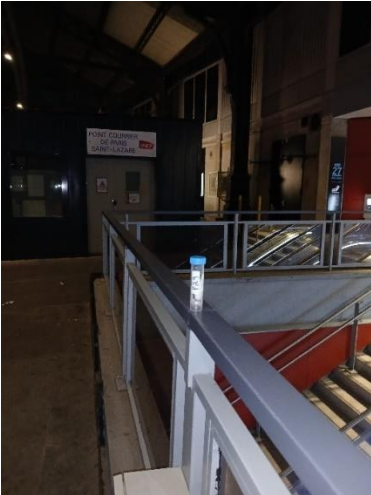
<p>619865-P29 - $2,4 \mu\text{g}/\text{m}^2$ Quai 15-V27 Trémie côté accès vers rue de Londres sur Garde-corps Revêtement : Métal peint</p>
 	<p>619865-P30 - $<2,3 \mu\text{g}/\text{m}^2$ Quai 15-V27 Trémie côté local point courrier sur Garde-corps Revêtement : Métal peint</p>
