GARE DE PARIS SAINT LAZARE

Prélèvements lingette

Nettoyage très haute efficacité des quais et équipements de quais de la gare de Paris Saint Lazare

**Rapport de localisation des résultats
de prélèvements surfaciques susceptibles de contenir du plomb
Mesures ponctuelles**

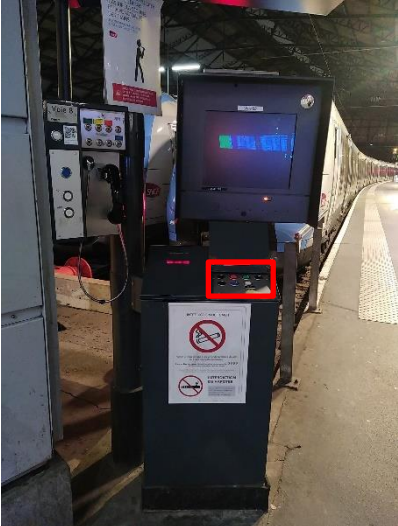
<p>617922-P1 - < 28,4 µg/m² Quai 5 - voie 8 PTS - pupitre sur commande boutons Revêtement : plastique/métal</p>
 	<p>617922-P2 - 26,4 µg/m² Quai 5 – voie 8 Au niveau du panneau publicitaire sur Sol Revêtement : revêtement bitumineux</p>

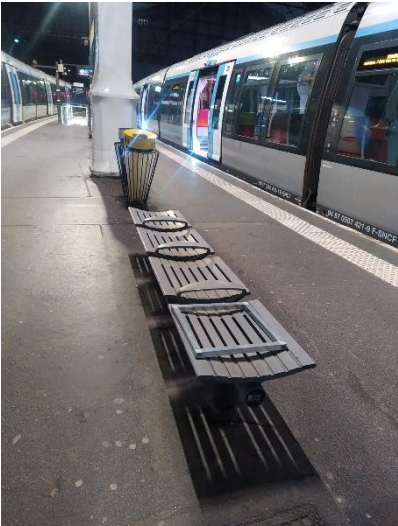
<p>617922-P3 - 106,0 µg/m² Quai 5 - voie 8 Banc côté Paris sur banc Revêtement : métal</p>

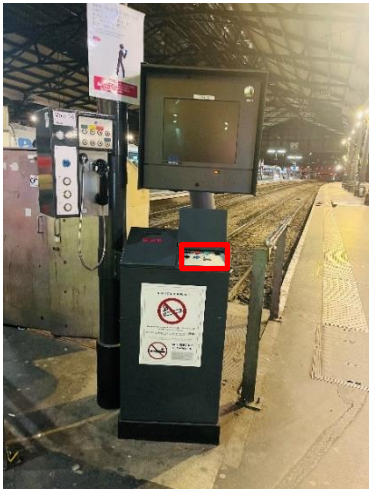
<p>618642-P1 - < 28,4 µg/m² Quai 8 - voie 14 PTS sur commande boutons Revêtement : plastique/métal</p>

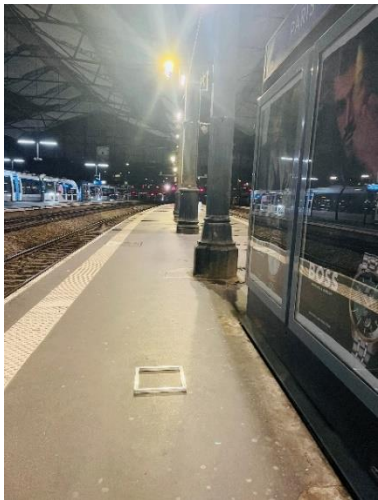
<p>618642-P2 - 524,0 µg/m² Quai 8 - voie 14 au niveau du panneau publicitaire sur Sol Revêtement : revêtement bitumineux</p>

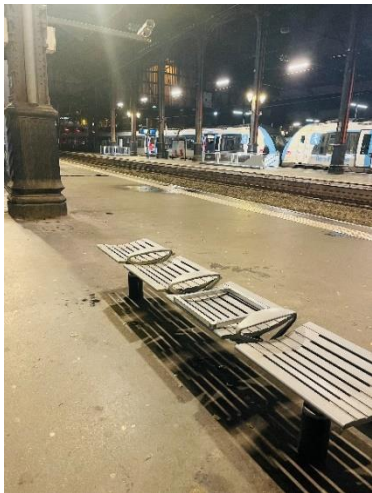
<p>618642-P3 - 433,6 µg/m² Quai 8 - voie 14 Coté Paris sur banc Revêtement : Acier galvanisé</p>

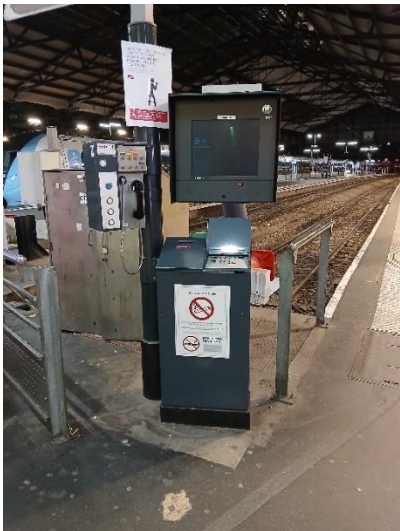
<p>618645-P1 - < 28,4 µg/m² Quai 8- voie 14 PTS - pupitre sur commande boutons Revêtement : plastique métal</p>

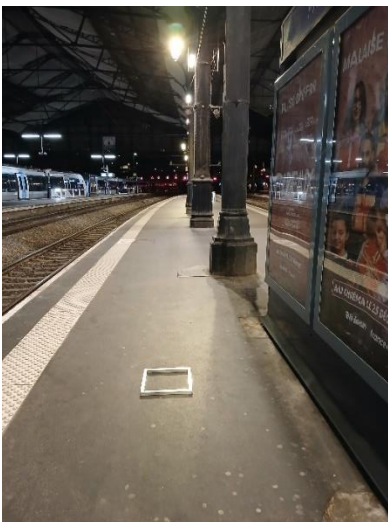
<p>618645-P2 -251,2 µg/m² Quai 8 - voie 14 Au niveau du panneau publicitaire - côté Paris sur Sol Revêtement : revêtement bitumineux</p>

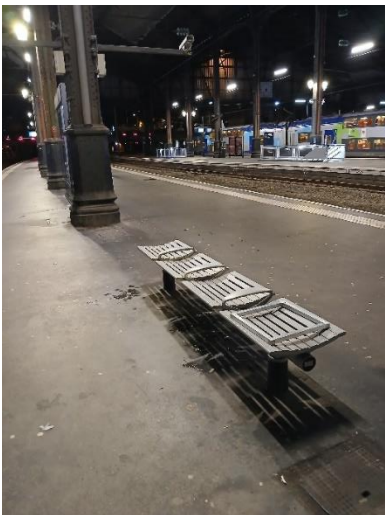
<p>618645-P3 - <10,0 µg/m² Quai 8 - voies 14/15 Banc - Coté Paris sur banc Revêtement : Métal peint</p>

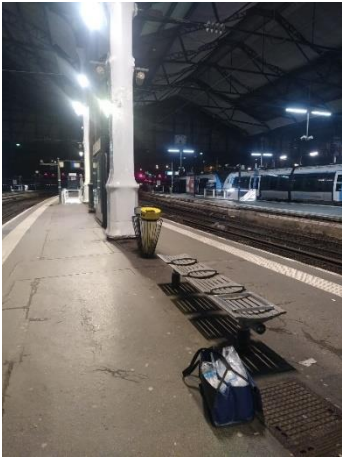
<p>618445-P1 - 1 083,2 $\mu\text{g}/\text{m}^2$ Quai 5 - voies 8/9 Côté Paris sur banc Revêtement : métal peint</p>

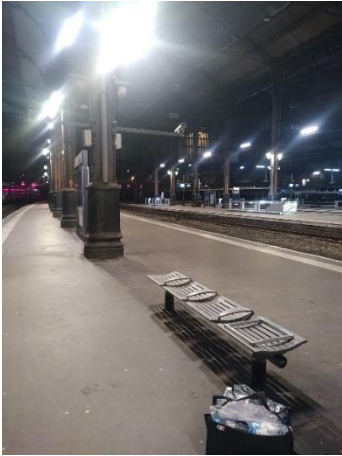
<p>618445-P2 - 547,6 $\mu\text{g}/\text{m}^2$ Quai 8- voies 14/15 Côté Paris sur banc Revêtement : métal peint</p>

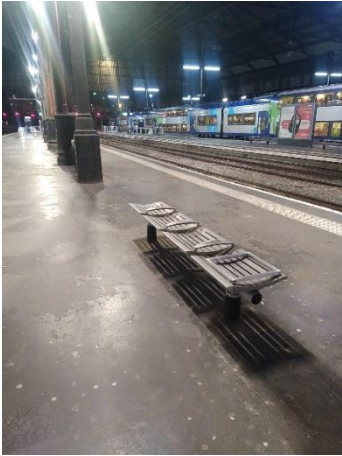
<p>618445-P3 - <10,0 $\mu\text{g}/\text{m}^2$ Quai 9-voies 16/17 Côté Paris sur banc Revêtement : métal peint</p>

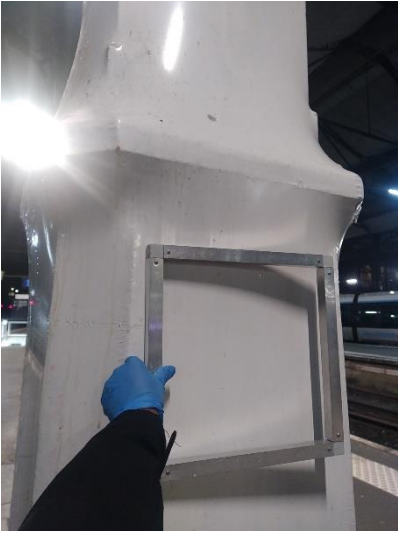
<p>618447-P1 - 1 228,0 $\mu\text{g}/\text{m}^2$ Quai 5-voies 8/9 poteaux 7 en partant du quai transversal sur Poteau Revêtement : Bâche thermoformable</p>

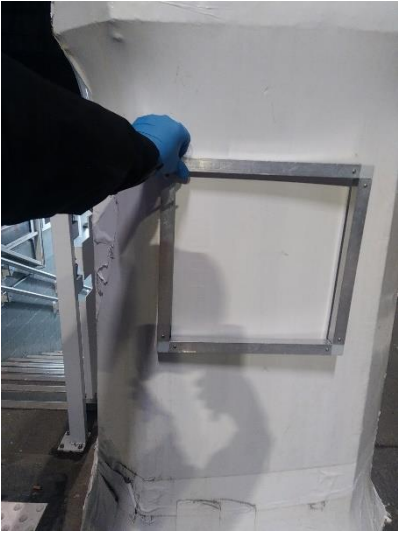
<p>618447-P2 - 1 364,4 $\mu\text{g}/\text{m}^2$ Quai 5-voies 8/9 poteaux 9 en partant du quai transversal sur Poteau Revêtement : Bâche thermoformable</p>
 	<p>618447-P3 - 1 275,6 $\mu\text{g}/\text{m}^2$ Quai 8-voies 14/15 poteaux 13 en partant du quai transversal sur Poteau Revêtement : Bâche thermoformable</p>

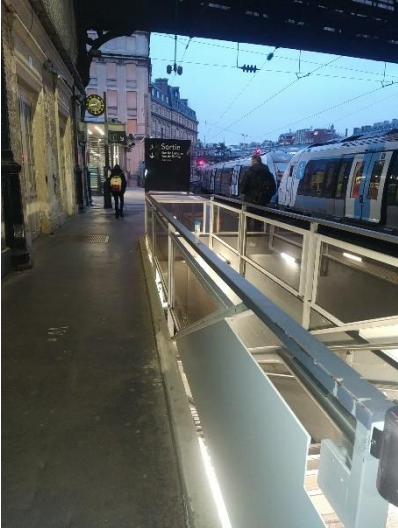
<p>617925-P1 -635,1 $\mu\text{g}/\text{m}^2$ Quai 1-V1 Trémie côté Paris sur garde-corps côté bâtiment Revêtement : Métal peint</p>

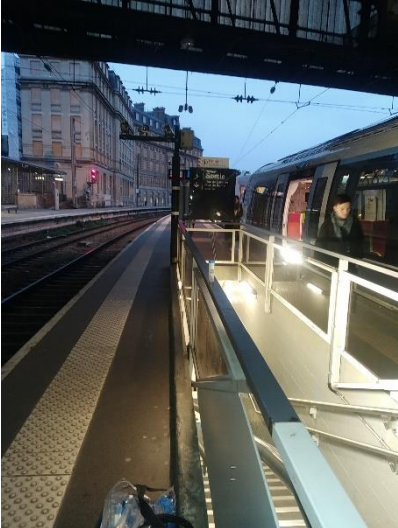
<p>617925-P2 -41,1 $\mu\text{g}/\text{m}^2$ Quai 2-V2/3 Trémie côté Paris sur garde-corps côté V2 Revêtement : Métal peint</p>

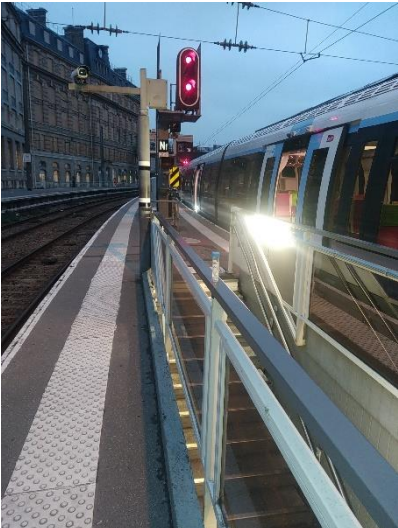
<p>617925-P3 -23,8 $\mu\text{g}/\text{m}^2$ Quai 2-V2/V3 Trémie côté Banlieue sur garde-corps côté V2 Revêtement : Métal peint</p>

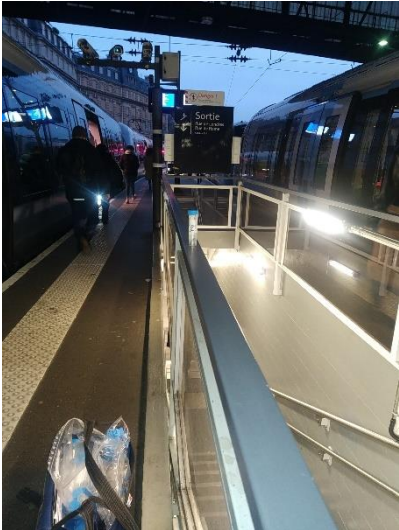
<p>617925-P4 -158,2 $\mu\text{g}/\text{m}^2$ Quai 3-V4/5 Trémie côté Paris sur garde-corps côté V4 Revêtement : Métal peint</p>

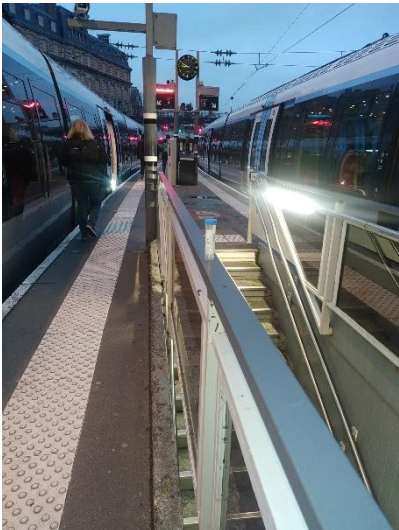
<p>617925-P5 -17,0 $\mu\text{g}/\text{m}^2$ Quai 3-V4/5 Trémie côté Banlieue sur garde-corps côté V4 Revêtement : Métal peint</p>

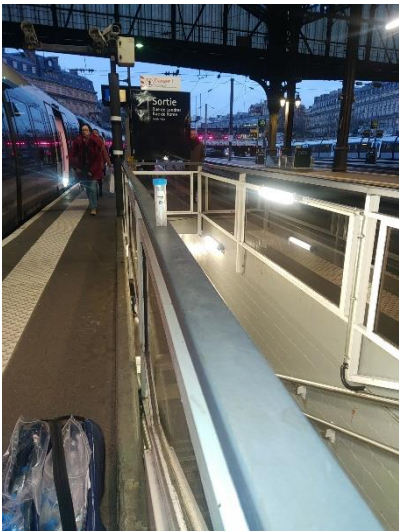
<p>617925-P6 -82,7 $\mu\text{g}/\text{m}^2$ Quai 4-V6/7 Trémie côté Paris sur garde-corps côté V6 Revêtement : Métal peint</p>

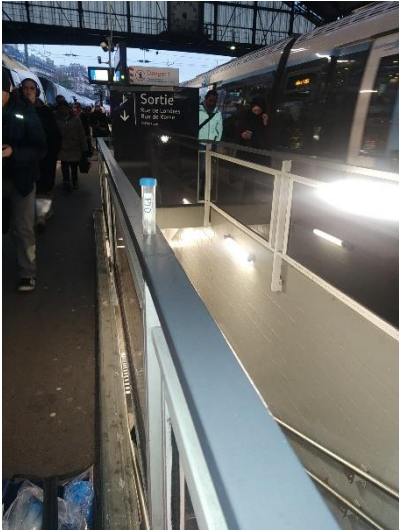
<p>617925-P10 -555,8 $\mu\text{g}/\text{m}^2$ Quai 6-V10/11 Trémie côté Paris sur garde-corps côté V10 Revêtement : Métal peint</p>

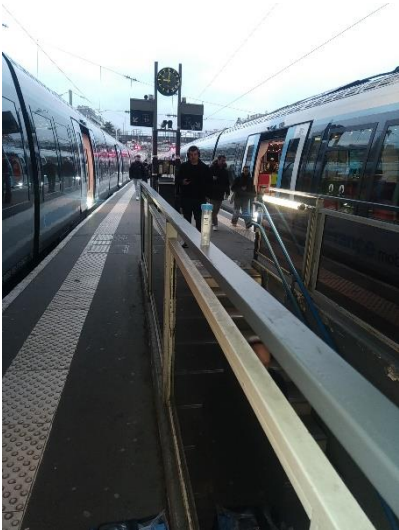
<p>617925-P11 -352,8 $\mu\text{g}/\text{m}^2$ Quai 6-V10/11 Trémie côté Banlieue sur garde-corps côté V10 Revêtement : Métal peint</p>
 	<p>617925-P12 -81,6 $\mu\text{g}/\text{m}^2$ Quai 7-V12/13 Trémie côté Paris sur garde-corps côté V12 Revêtement : Métal peint</p>

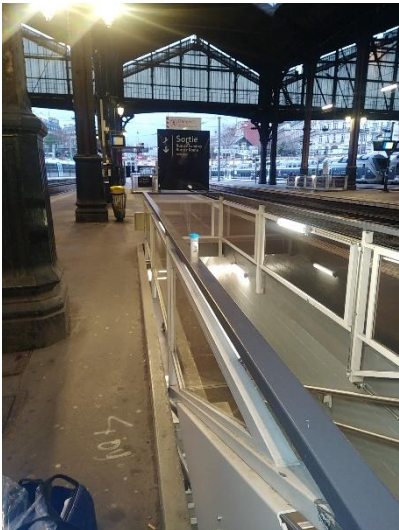
<p>617925-P14 -302,8 $\mu\text{g}/\text{m}^2$ Quai 8-V14/15 Trémie côté Paris sur garde-corps côté V14 Revêtement : Métal peint</p>

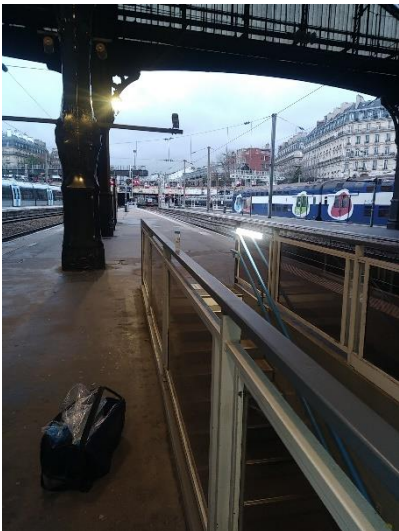
<p>617925-P15 -265,2 $\mu\text{g}/\text{m}^2$ Quai 8-V14/15 Trémie côté Banlieue sur garde-corps côté V14 Revêtement : Métal peint</p>

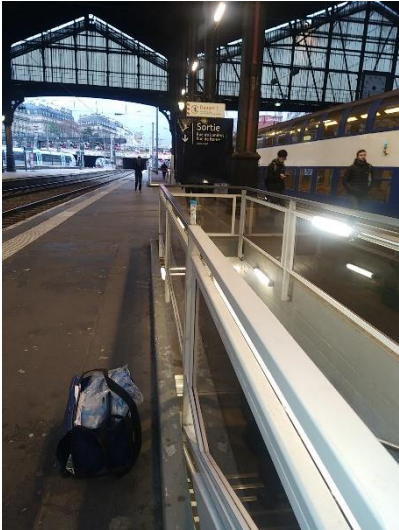
<p>617925-P16 -213,0 $\mu\text{g}/\text{m}^2$ Quai 9-V16/17- trémie Côté Paris/Trémie V16 sur garde-corps Revêtement : Métal peint</p>

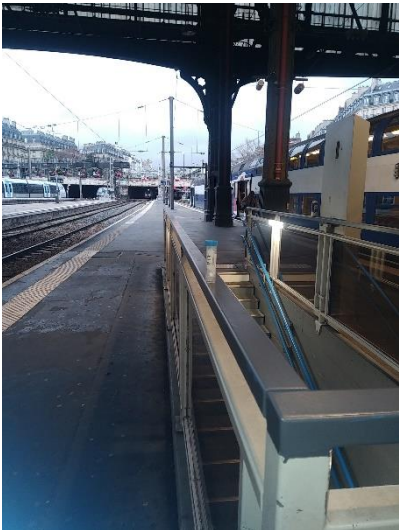
<p>617925-P17 -243,0 $\mu\text{g}/\text{m}^2$ Quai 9-V16/17 Trémie côté Banlieue sur garde-corps côté V16 Revêtement : Métal peint</p>

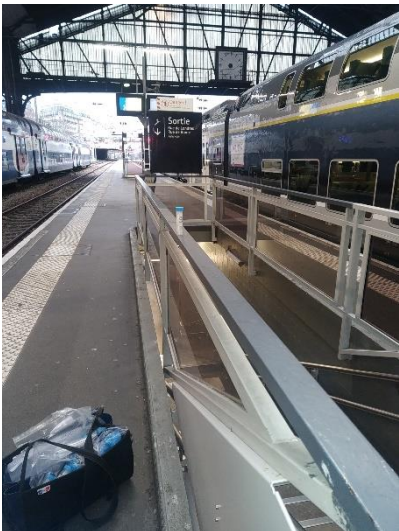
<p>617925-P18 -47,3 $\mu\text{g}/\text{m}^2$ Quai 10-V18/19 Trémie côté Paris sur garde-corps côté V18 Revêtement : Métal peint</p>

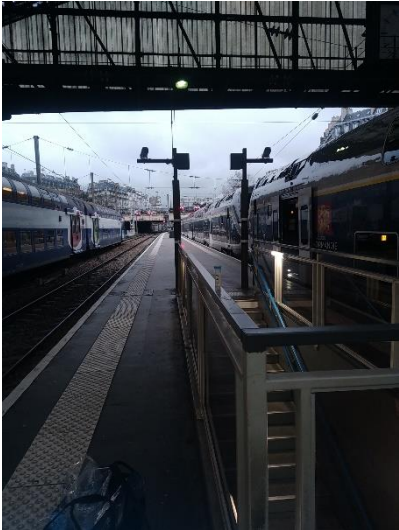
<p>617925-P19 -14,4 $\mu\text{g}/\text{m}^2$ Quai 10-V18/19 Trémie côté Banlieue sur garde-corps côté V18 Revêtement : Métal peint</p>
 	<p>617925-P20 -246,4 $\mu\text{g}/\text{m}^2$ Quai 11-V20/21 Trémie côté Paris sur garde-corps côté V20 Revêtement : Métal peint</p>

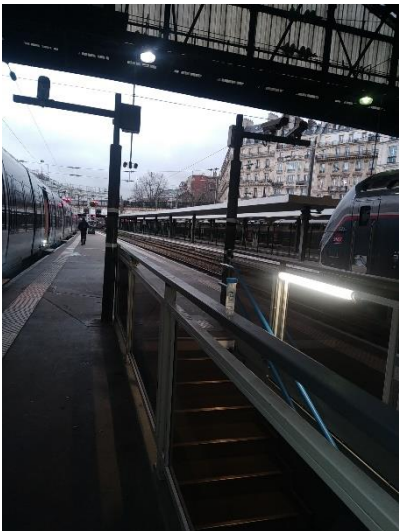
<p>617925-P21 -96,5 $\mu\text{g}/\text{m}^2$ Quai 11-V20/21 Trémie côté Banlieue sur garde-corps côté V20 Revêtement : Métal peint</p>

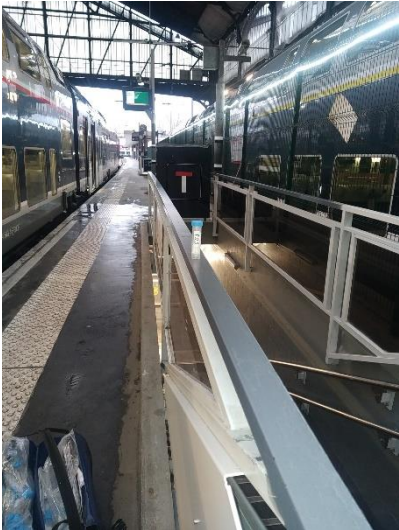
<p>617925-P22 -103,8 $\mu\text{g}/\text{m}^2$ Quai 12-V22 Trémie côté Paris sur garde-corps côté V22 Revêtement : Métal peint</p>

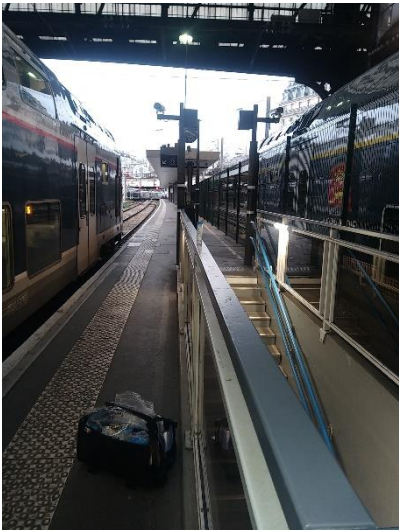
<p>617925-P23 -171,2 $\mu\text{g}/\text{m}^2$ Quai 12-V22 Trémie côté Banlieue sur garde-corps côté V22 Revêtement : Métal peint</p>

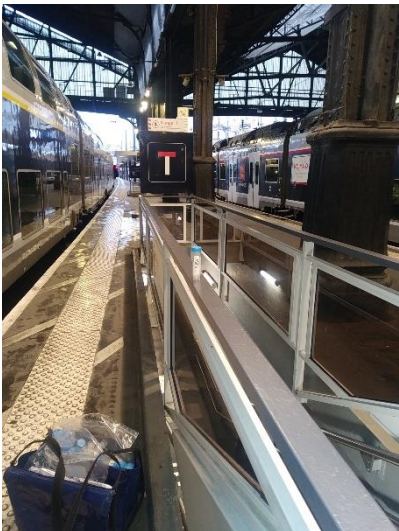
<p>617925-P24 -297,3 $\mu\text{g}/\text{m}^2$ Quai 13-V23/24 Trémie côté Paris sur garde-corps côté V23 Revêtement : Métal peint</p>

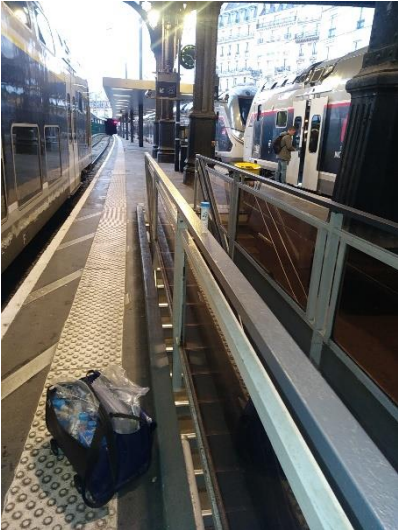
<p>617925-P25 -58,7 $\mu\text{g}/\text{m}^2$ Quai 13-V23/24 Trémie côté Banlieue sur garde-corps côté V23 Revêtement : Métal peint</p>

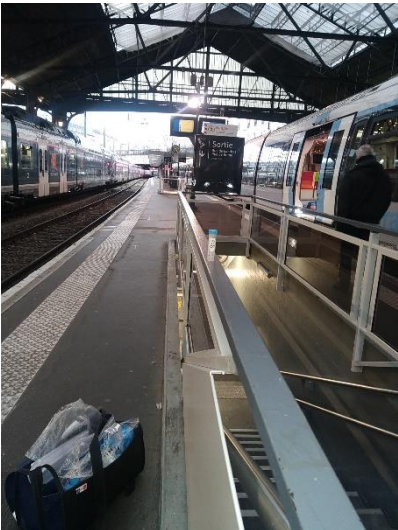
<p>617925-P26 -7,0 $\mu\text{g}/\text{m}^2$ Quai 14-V25/26 Trémie côté Paris sur garde-corps côté V25 Revêtement : Métal peint</p>

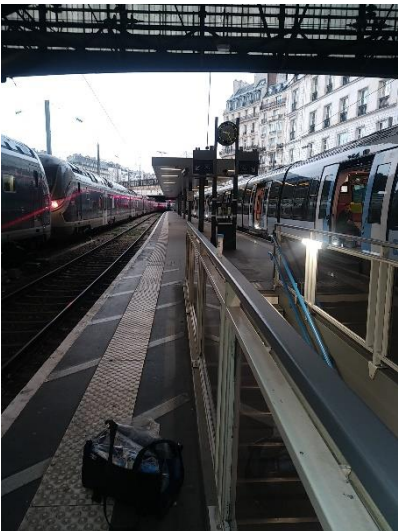
<p>617925-P27 -4,3 $\mu\text{g}/\text{m}^2$ Quai 14-V25/26 Trémie côté Banlieue sur garde-corps côté V25 Revêtement : Métal peint</p>

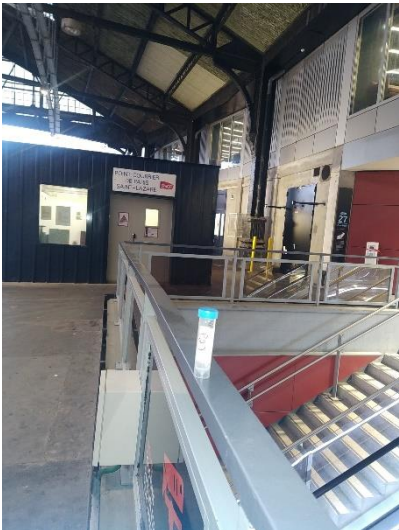
<p>617925-P29 -107,4 $\mu\text{g}/\text{m}^2$ Quai 15-V27 Trémie sur garde-corps en face accès rue de Londres Revêtement : Métal peint</p>
 	<p>617925-P30 -46,6 $\mu\text{g}/\text{m}^2$ Quai 15-V27 Trémie sur garde-corps côté Banlieue Revêtement : Métal peint</p>

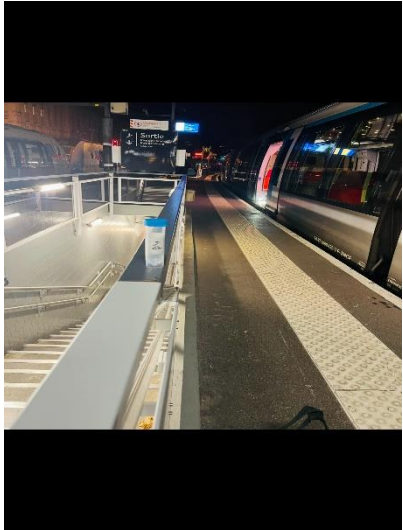
<p>617928-P4 -9,9 µg/m² Quai 3-V4/5 Trémie côté Paris sur garde-corps côté V5 Revêtement : Métal peint</p>

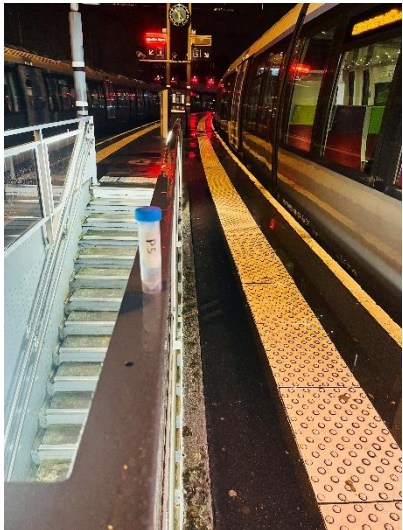
<p>617928-P5 -<2,3 µg/m² Quai 3-V4/5 Trémie côté Banlieue sur garde-corps côté V5 Revêtement : Métal peint</p>

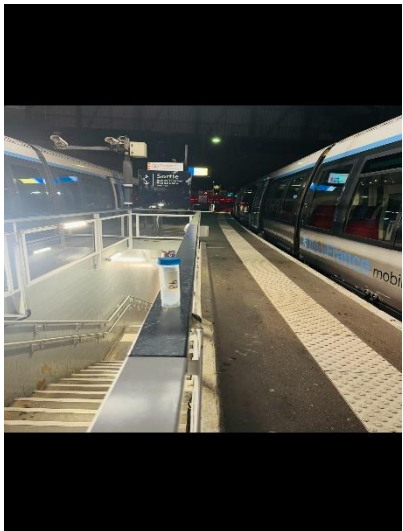
<p>617928-P6 -8,9 µg/m² Quai 4-V6/7 Trémie côté Paris sur garde-corps côté V7 Revêtement : Métal peint</p>

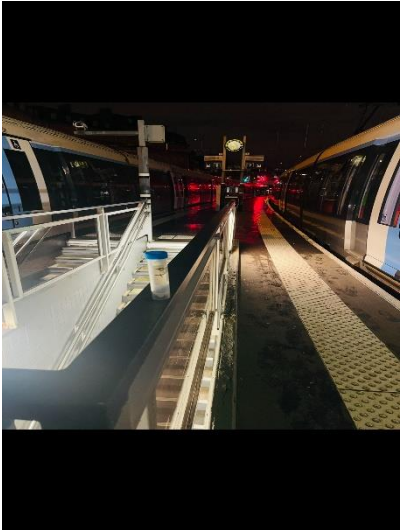
<p>617928-P7 -48,9 µg/m² Quai 4-V6/7 Trémie côté Banlieue sur garde-corps côté V7 Revêtement : Métal peint</p>

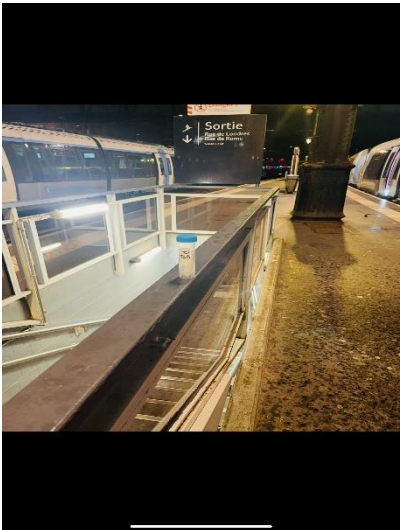
<p>617928-P8 -292,1 µg/m² Quai 5-V8/9 Trémie côté Paris sur garde-corps côté V9 Revêtement : Métal peint</p>

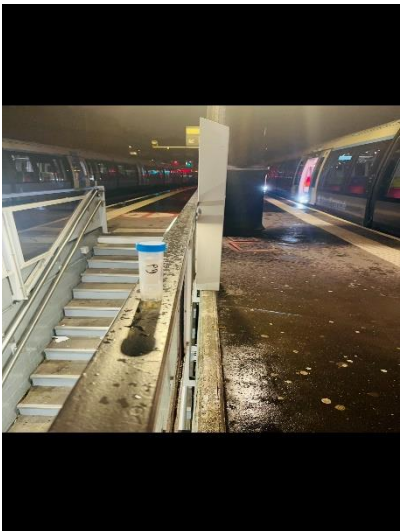
<p>617928-P9 -142,9 µg/m² Quai 5-V8/9 Trémie côté Banlieue Trémie V8 sur garde-corps côté V9 Revêtement : Métal peint</p>

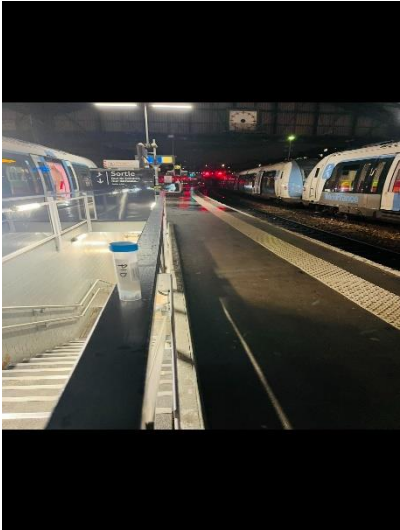
<p>617928-P10 -30,0 µg/m² Quai 6-V10/11 Trémie côté Paris sur garde-corps côté V11 Revêtement : Métal peint</p>

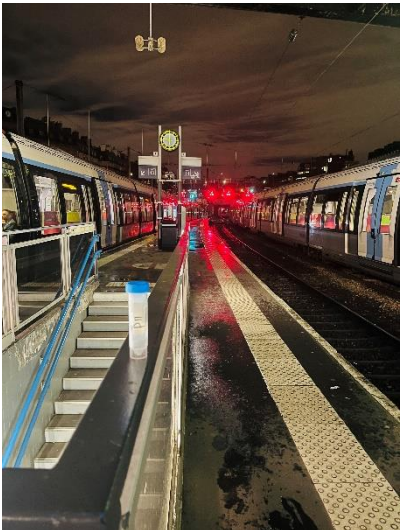
<p>617928-P11 -153,6 µg/m² Quai 6-V10/11 Trémie côté Banlieue sur garde-corps côté V11V11 sur lisse Revêtement : Métal peint</p>
 	<p>617928-P12 -15,6 µg/m² Quai 7-V12/13 Trémie côté Paris sur garde-corps côté V13 Revêtement : Métal peint</p>

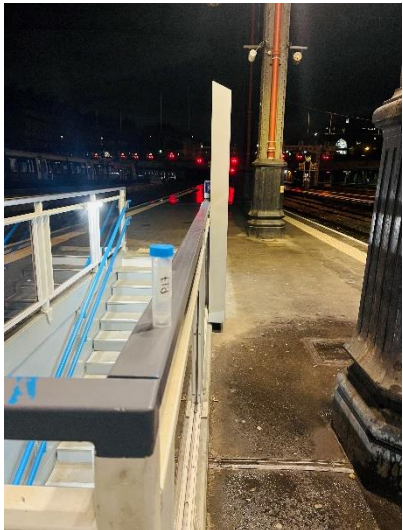
<p>617928-P17 -91,5 µg/m² Quai 9-V16/17 Trémie côté Banlieue sur garde-corps côté V17 Revêtement : Métal peint</p>

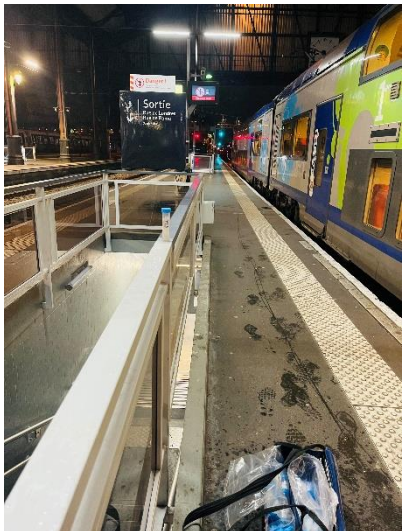
<p>617928-P18 -2,7 µg/m² Quai 10-V18/19 Trémie côté Paris V19 sur garde-corps côté V19 Revêtement : Métal peint</p>

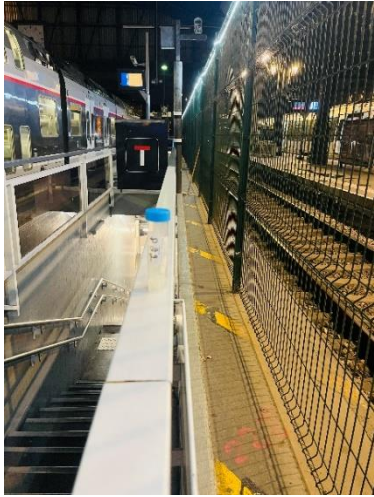
<p>617928-P22 -7,2 $\mu\text{g}/\text{m}^2$ Quai 12-V22 Trémie côté Paris sur garde-corps côté V23 Revêtement : Métal peint</p>

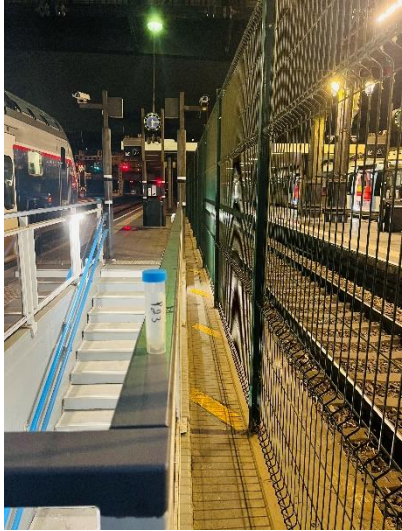
<p>617928-P23 -10,8 $\mu\text{g}/\text{m}^2$ Quai 12-V22 Trémie côté Banlieue sur garde-corps côté V23 Revêtement : Métal peint</p>

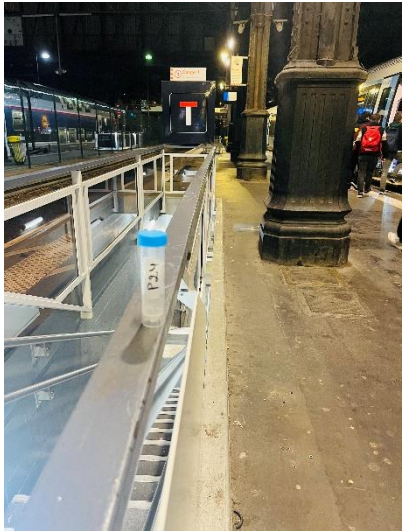
<p>617928-P24 -12,2 $\mu\text{g}/\text{m}^2$ Quai 13-V23/24 Trémie côté Paris sur garde-corps côté V24 Revêtement : Métal peint</p>

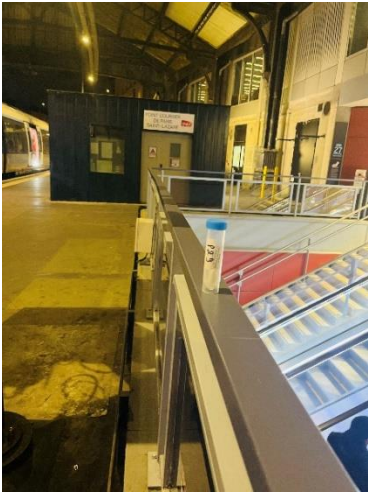
<p align="center">617928-P29 -2,3 $\mu\text{g}/\text{m}^2$ Quai 15-V27 Trémie sur garde-corps en face accès rue de Londres Revêtement : Métal peint</p>

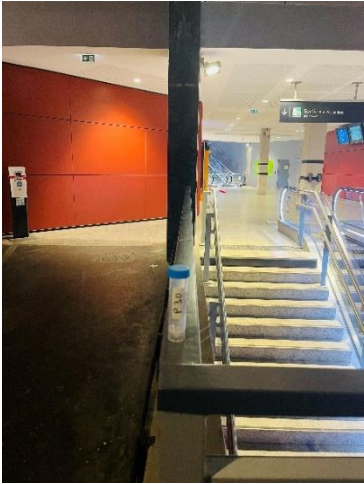
<p align="center">617928-P30 -<2,3 $\mu\text{g}/\text{m}^2$ Quai 15-V27 Trémie sur garde-corps côté Banlieue Revêtement : Métal peint</p>
