# GARE DE PARIS SAINT LAZARE

Prélèvements lingette – 28 janvier 2025

# Travaux de rénovation des couvertures et de création d'un musée

**Rapport de localisation des résultats  
de prélèvements surfaciques susceptibles de contenir du plomb  
Mesures ponctuelles**

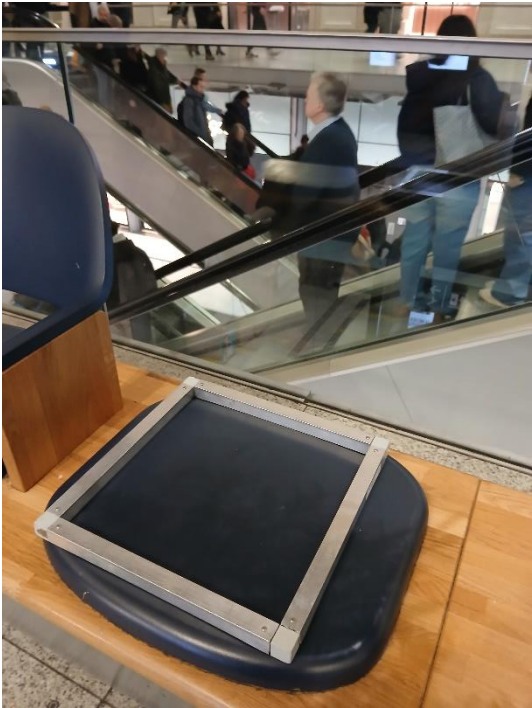
| PHOTOS | DESCRIPTIF |
|---|---|
| | <p>620990-SD02 - &lt;10,0 <math>\mu\text{g}/\text{m}^2</math><br/>RDC -salle pas perdus<br/>Banc face escalier C<br/>Voir plan et photographie<br/>sur Banc<br/>Revêtement : similicuir</p> |

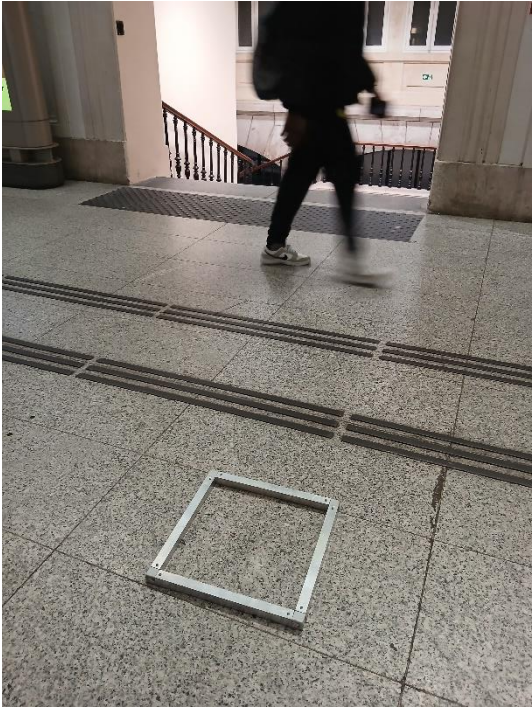
| PHOTOS | DESCRIPTIF |
|---|---|
| | <p>620990-SD03 - 19,2 <math>\mu\text{g}/\text{m}^2</math><br/>RDC -salle pas perdus<br/>Devant cage escalier D<br/>Voir plan et photographie<br/>sur Sol<br/>Revêtement : Carrelage</p> |

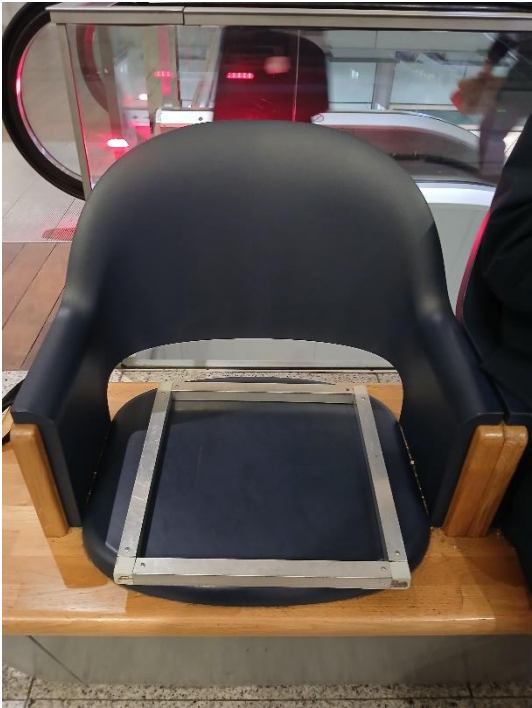
| PHOTOS | DESCRIPTIF |
|---|---|
| | <p>620990-SD04 - &lt;10,0 <math>\mu\text{g}/\text{m}^2</math><br/>RDC - salle pas perdus<br/>Banc face escalier D<br/>Voir plan et photographie<br/>sur Banc<br/>Revêtement : similicuir</p> |

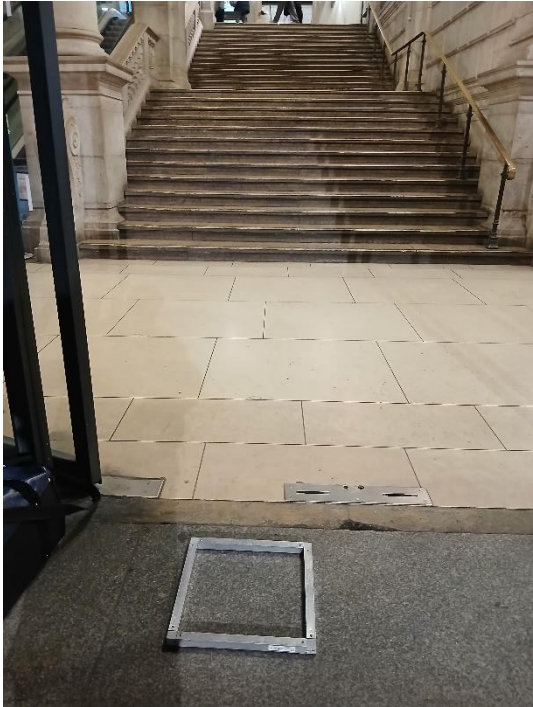
| PHOTOS | DESCRIPTIF |
|---|---|
| | <p>620043-P01 - 38,8 <math>\mu\text{g}/\text{m}^2</math><br/>Parvis public<br/>Escalier principal cour Rome<br/>Voir plan et photographie<br/>sur Sol<br/>Revêtement : Dalle granite</p> |

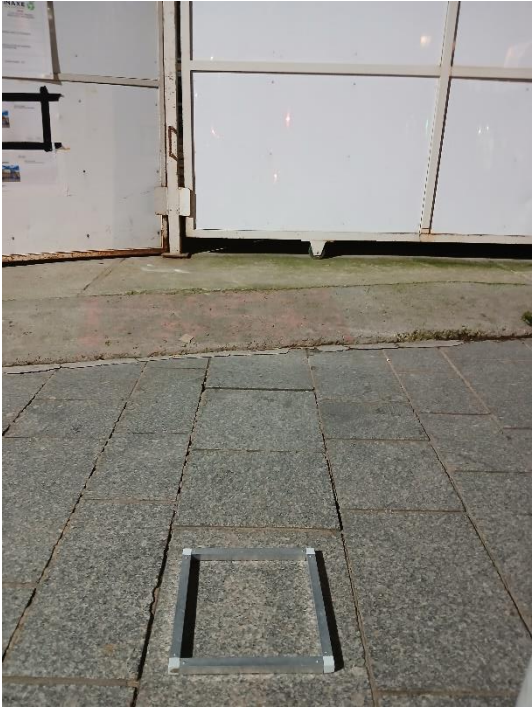
| PHOTOS | DESCRIPTIF |
|---|---|
| A photograph showing a sampling site on a granite slab. A square metal frame is placed on the slab. In the background, there is a building with large glass windows and a concrete curb. | <p>620990-P03 - 31,2 <math>\mu\text{g}/\text{m}^2</math><br/>Parvis public<br/>devant zone logistique<br/>Voir plan et photographie<br/>sur Sol<br/>Revêtement : Dalle granite</p> |

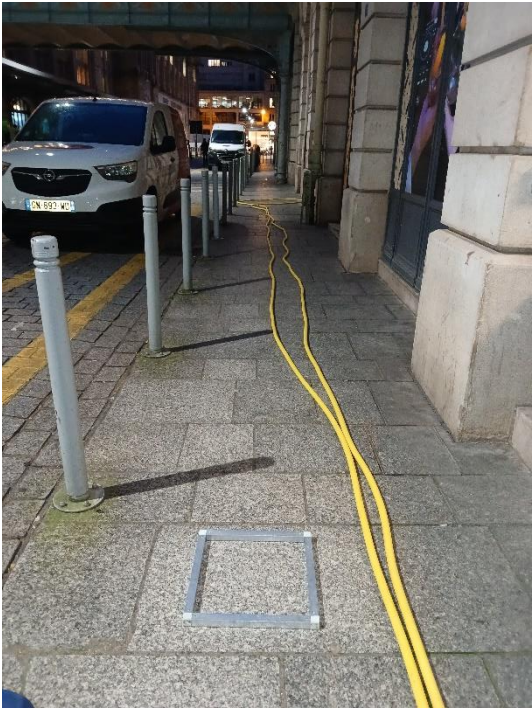
| PHOTOS | DESCRIPTIF |
|---|---|
| A photograph showing a sampling site on a granite slab in a public square. A square metal frame is placed on the slab. In the background, there is a building with a stone facade, a yellow cable, and a white car parked on the street. | <p>620990-P04 - 150,8 <math>\mu\text{g}/\text{m}^2</math><br/>Parvis public<br/>Arrière hôtel<br/>Voir plan et photographies<br/>sur Sol<br/>Revêtement : Dalle granite</p> |

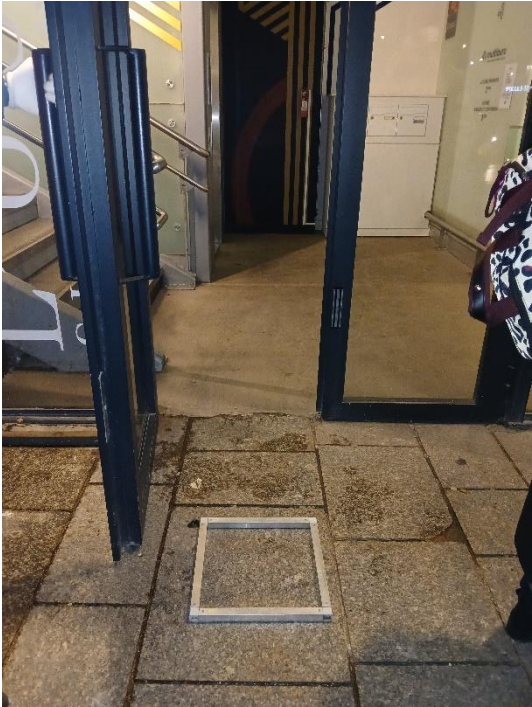
| PHOTOS | DESCRIPTIF |
|---|---|
| | <p>620990-P05 - 120,0 µg/m<sup>2</sup><br/>Parvis public<br/>devant entrée escalier D<br/>Voir plan et photographie<br/>sur Sol<br/>Revêtement : Dalle granite</p> |
