# GARE DE PARIS SAINT LAZARE

Prélèvements lingette

Quais et Equipements sur les quais

# Nettoyage très haute efficacité des quais et équipements de quais de la gare de Paris Saint Lazare

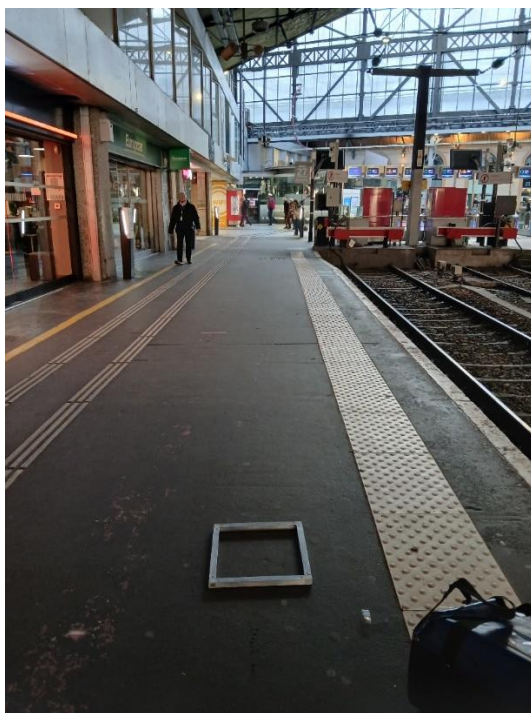
619886-P1 - 91,2  $\mu\text{g}/\text{m}^2$   
Quai 15 - voie 27  
Début de quai  
Côté Paris  
sur Sol  
Revêtement :  
revêtement bitumineux

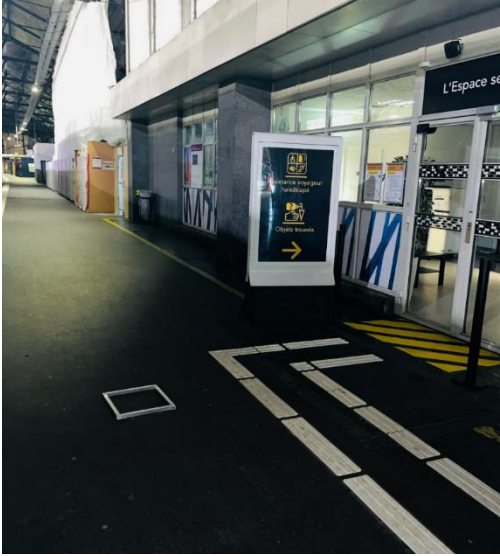
<p>619889-P1 - 58,0 µg/m<sup>2</sup> Quai 15 - voie 27 Au niveau de l'espace service sur Sol Revêtement : revêtement bitumineux</p>

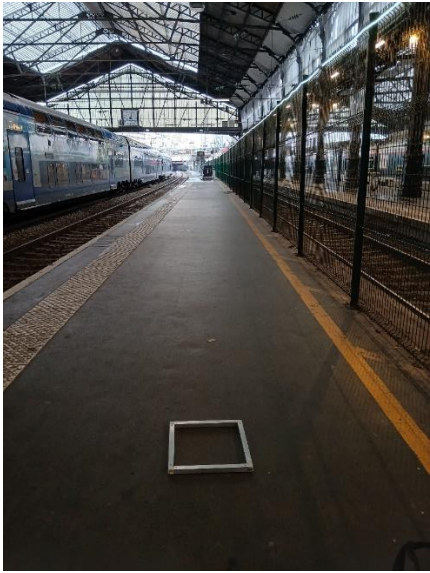
<p>620836-P1 - 1 160,8 <math>\mu\text{g}/\text{m}^2</math> Quai 12 - voie 22 En face des escaliers vers le passage souterrain Côté Paris sur Sol Revêtement : revêtement bitumineux</p>

**Concentration surfacique en plomb acido-soluble : 1160,8 µg/m<sup>2</sup> (calcul effectué sur la base des données de prélèvement fournies par le client)**

Valeur du seuil limite réglementaire selon l'arrêté du 12 mai 2009 : 1000 µg/m<sup>2</sup>. La valeur seuil indiquée concerne uniquement les prélèvements régis par les articles L.1334-2, L.1334-3 et L.1334-8 du code de la santé publique.

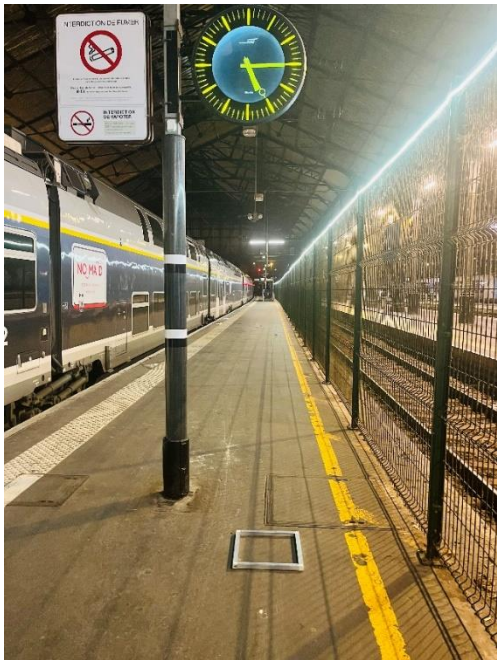
620839-P1 - 153,6 $\mu\text{g}/\text{m}^2$ Quai 12 - voie 22 En face des escaliers vers le passage souterrain Côté Paris sur Sol Revêtement : revêtement bitumineux

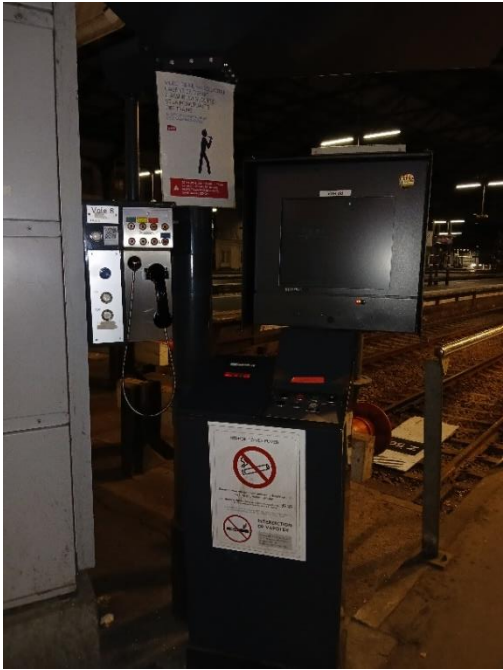
<p>620845-P1 - &lt;math&gt;&lt;28,4 \mu\text{g}/\text{m}^2&lt;/math&gt; Quai 5 - voie 8 PTS - pupitre sur commande boutons Revêtement : plastique / métal</p>

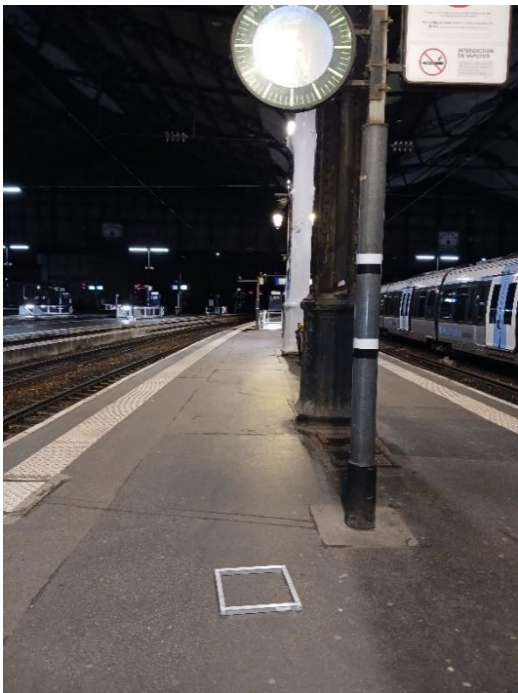
<p>620845-P2 - &lt;math&gt;93,2 \mu\text{g}/\text{m}^2&lt;/math&gt; Quai 5- voie 8 Au niveau du panneau publicitaire côté Paris sur Sol Revêtement : revêtement bitumineux</p>

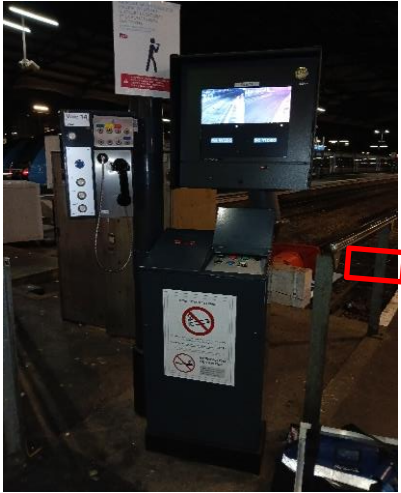
<p>621121-P1 - &lt; 28,4 <math>\mu\text{g}/\text{m}^2</math> Quai 8 - voie 14/15 PTS - pupitre sur commande boutons Revêtement : plastique / métal</p>

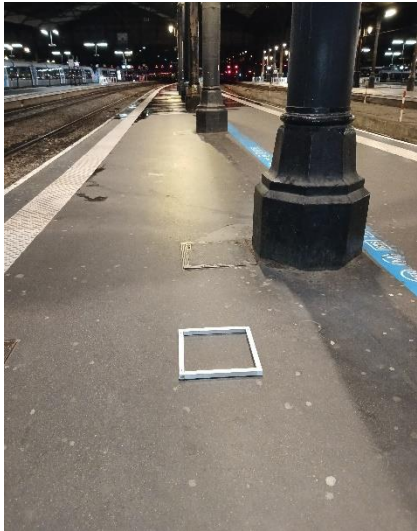
<p>621121-P2 - 28,4 <math>\mu\text{g}/\text{m}^2</math> Quai 8 - voie 14 Début de quai Côté Paris sur Sol Revêtement : revêtement bitumineux</p>

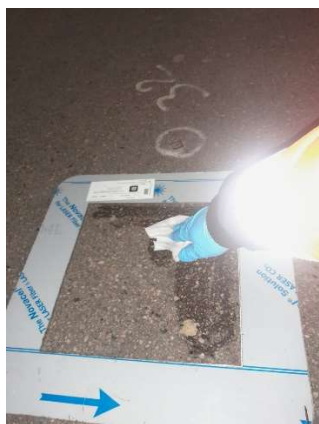
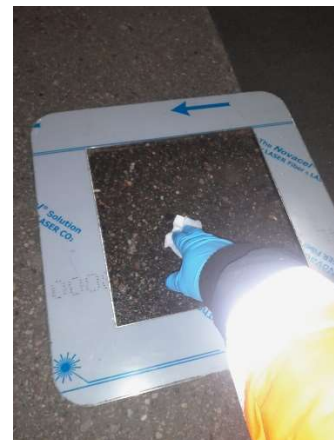
### Photo avant / après

**QUAI N° 4**
