# GARE DE PARIS SAINT LAZARE

Prélèvements lingette – 11 mars 2025

# Travaux de rénovation des couvertures et de création d'un musée

**Rapport de localisation des résultats  
de prélèvements surfaciques susceptibles de contenir du plomb  
Mesures ponctuelles**

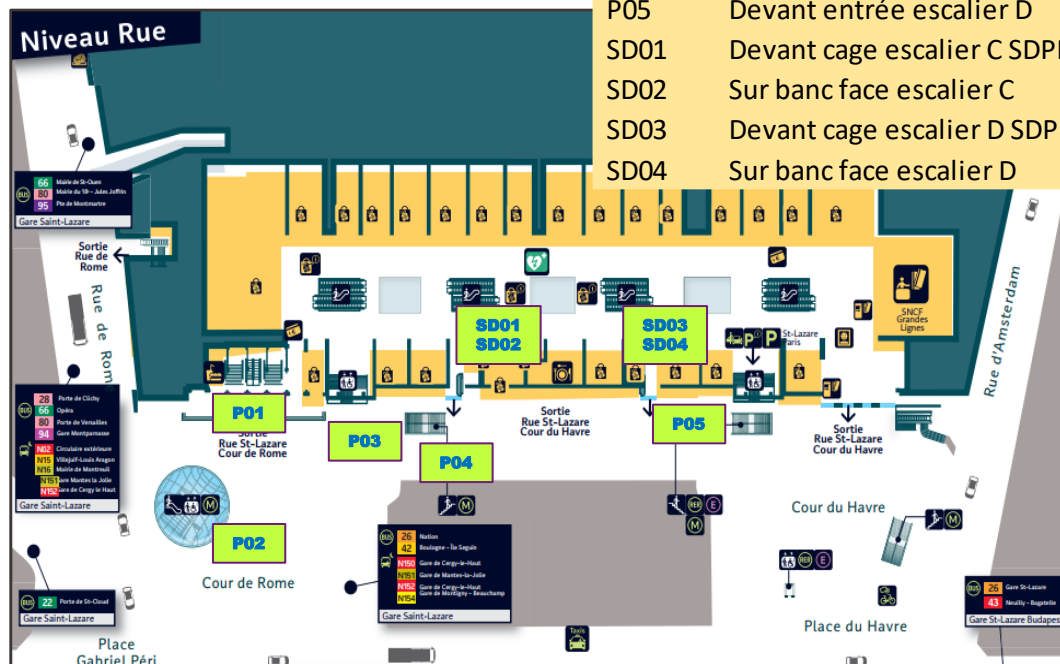
# PARVIS

Prélèvement (en  $\mu\text{g}/\text{m}^2$ )

11/03/25 25/02/25 11/02/25 28/01/25 14/01/25 07/01/25

| P01 | Escalier principal cour Rome | 75 | 44 | 39 | 39 | 85 | 136 |
| P02 | Parvis cour Rome | 58 | 20 | 112 | 75 | 79 | 167 |
| P03 | Devant zone logistique | 39 | 34 | 177 | 31 | 98 | 113 |
| P04 | Arrière hôtel | 119 | 313 | 252 | 151 | 119 | 108 |
| P05 | Devant entrée escalier D | 145 | 240 | 214 | 120 | 160 | 139 |
| SD01 | Devant cage escalier C SDPP | 11 | <10 | 10 | 49 | 47 | - |
| SD02 | Sur banc face escalier C | <10 | <10 | <10 | <10 | <10 | - |
| SD03 | Devant cage escalier D SDPP | 21 | 13 | 13 | 19 | 37 | - |
| SD04 | Sur banc face escalier D | <10 | <10 | <10 | <10 | <10 | - |

1000  $\mu\text{g}/\text{m}^2$  = Seuil du code de la santé publique applicable aux immeubles d'habitation fréquentés régulièrement par les mineurs ou les femmes enceintes

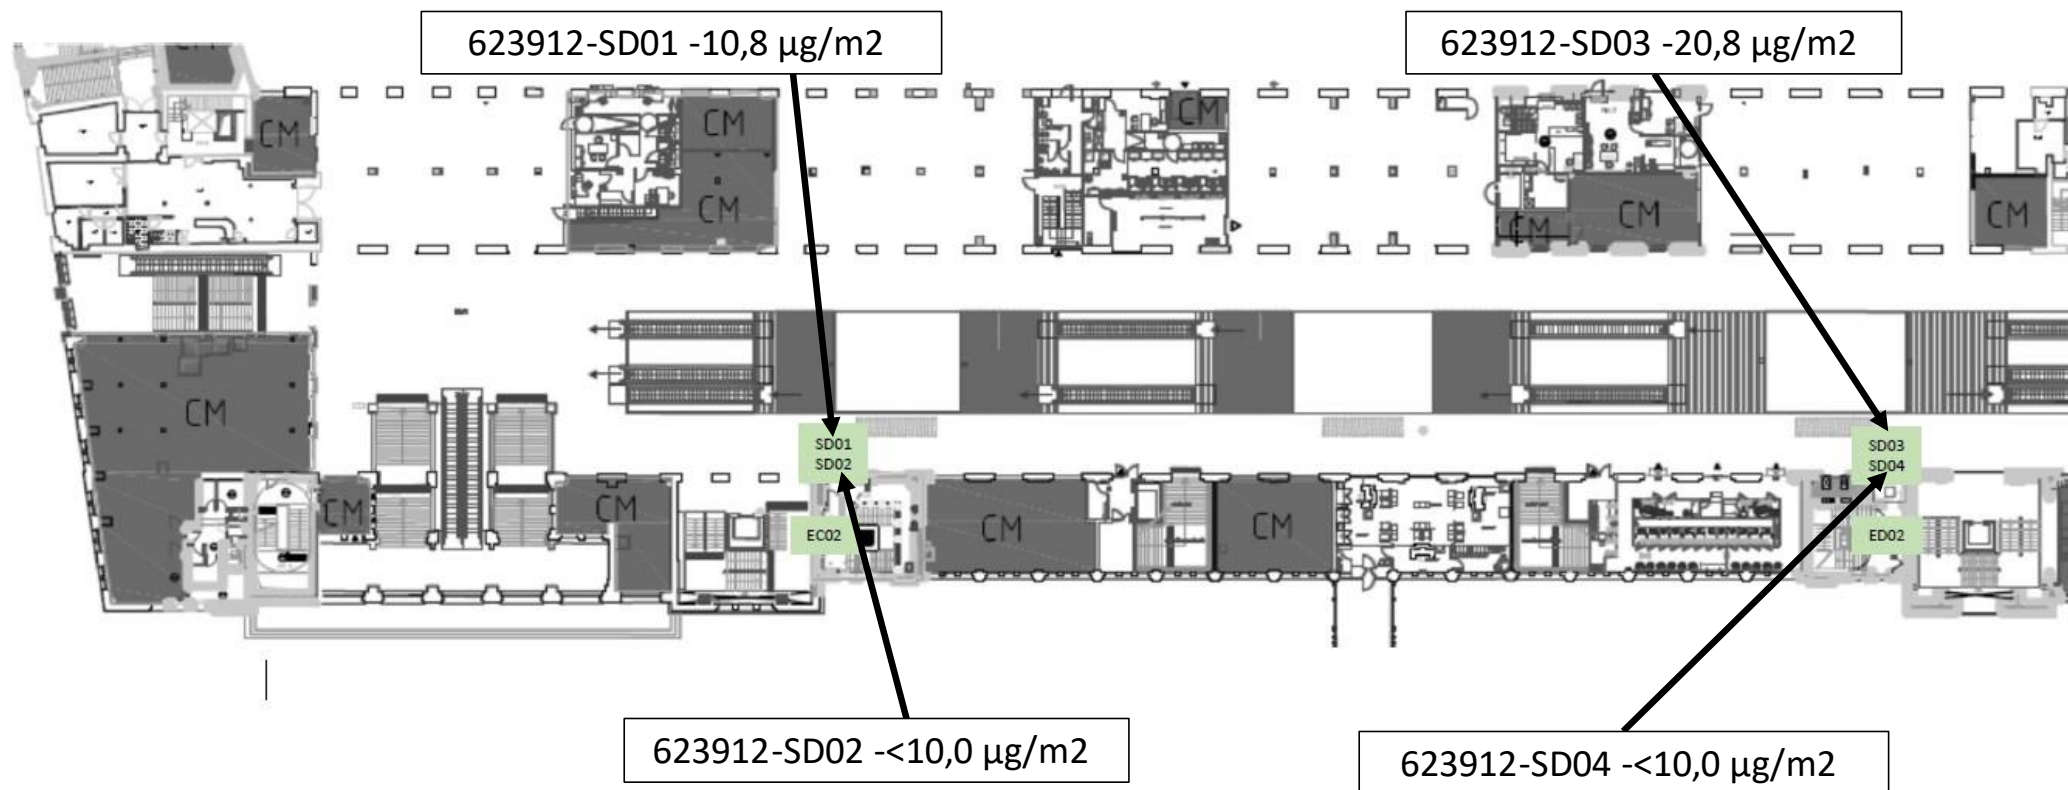
Salle des pas perdus RdC

| N° de prel | Etage | Localisation | Heure | Revêtement | Superficie de prélèvement | Remarque | Concentration en plomb µg/m² |
|---|---|---|---|---|---|---|---|
| 623912-SD01 | RDC | salle pas perdus<br>Devant cage escalier C<br>Voir plan et photographies sur Sol | 7h19 | Carrelage | 0,1m² | - | 10,8 |
| 623912-SD02 | RDC | salle pas perdus<br>Banc face escalier C<br>Voir plan et photographies sur Banc | 7h21 | simili-cuir | 0,1m² | - | <10,0 |
| 623912-SD03 | RDC | salle pas perdus<br>Devant cage escalier D<br>Voir plan et photographies sur Sol | 7h15 | Carrelage | 0,1m² | - | 20,8 |
| 623912-SD04 | RDC | salle pas perdus<br>Banc face escalier D<br>Voir plan et photographies sur Banc | 7h18 | simili-cuir | 0,1m² | - | <10,0 |

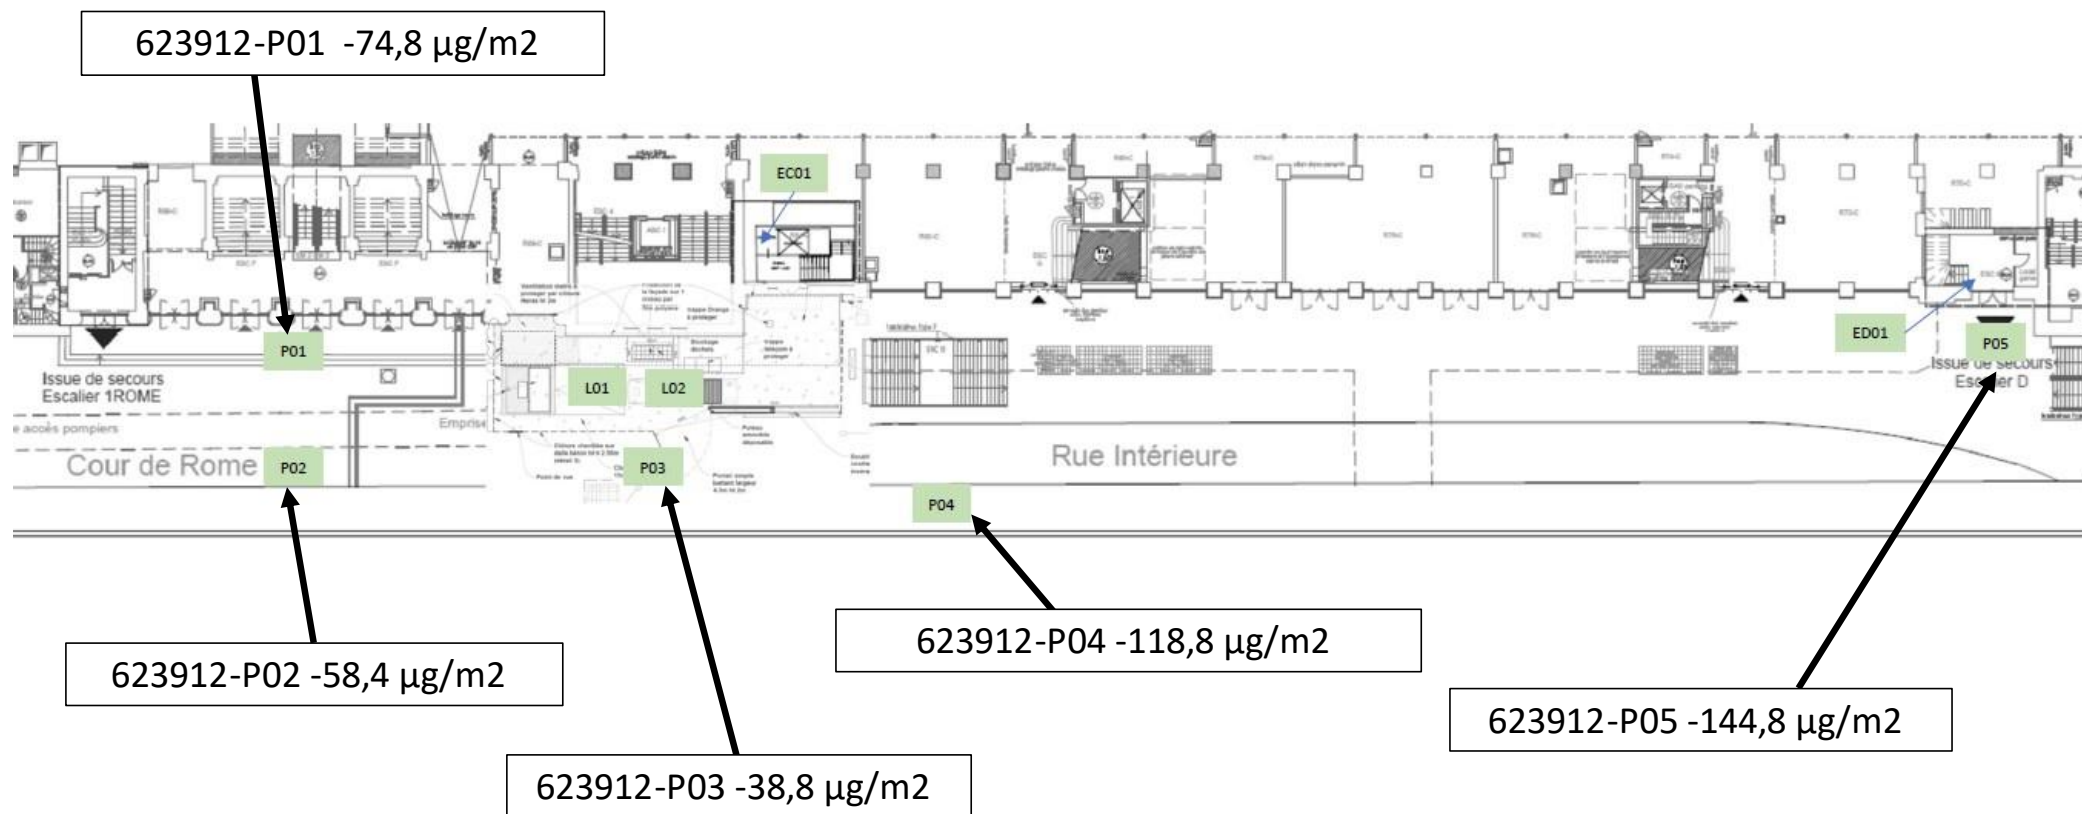
| N° de prel | Etage | Localisation | Heure | Revêtement | Superficie de prélèvement | Remarque | Concentration en plomb µg/m² |
|---|---|---|---|---|---|---|---|
| 623912-P01 | Parvis | Parvis public<br>Escalier principal cour Rome<br>Voir plan et photographies sur Sol | 7h23 | Dalle granite | 0,1m² | - | 74,8 |
| 623912-P02 | Parvis | Parvis public<br>Parvis cour Rome<br>Voir plan et photographies sur Sol | 7h25 | Dalle granite | 0,1m² | -- | 58,4 |
| 623912-P03 | Parvis | Parvis public<br>devant zone logistique<br>Voir plan et photographies sur Sol | 7h27 | Dalle granite | 0,1m² | | 38,8 |
| 623912-P04 | Parvis | Parvis public<br>Arrière hôtel<br>Voir plan et photographies sur Sol | 7h30 | Dalle granite | 0,1m² | - | 118,8 |
| 623912-P05 | Parvis | Parvis public<br>devant entrée escalier D<br>Voir plan et photographies sur Sol | 7h44 | Dalle granite | 0,1m² | - | 144,8 |

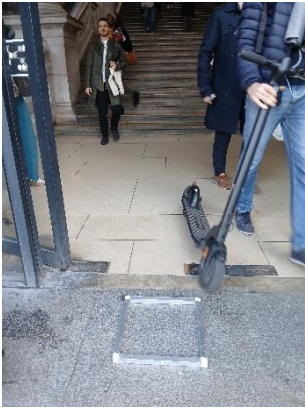
| PHOTOS | DESCRIPTIF |
|---|---|
| | <p>623912-P01 - 74,8 <math>\mu\text{g}/\text{m}^2</math><br/> Parvis public<br/> Escalier principal cour Rome<br/> Voir plan et photographies<br/> sur Sol<br/> Revêtement : Dalle granite</p> |

**Concentration surfacique en plomb acido-soluble : 74,8 µg/m² (calcul effectué sur la base des données de prélèvement fournies par le client)**

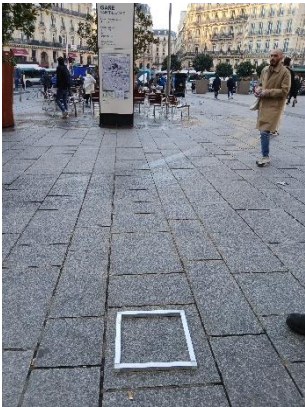
| PHOTOS | DESCRIPTIF |
|---|---|
| | <p>623912-P02 - 58,4 <math>\mu\text{g}/\text{m}^2</math><br/> Parvis public<br/> Parvis cour Rome<br/> Voir plan et photographies<br/> sur Sol<br/> Revêtement : Dalle granite</p> |

**Concentration surfacique en plomb acido-soluble : 58,4 µg/m² (calcul effectué sur la base des données de prélèvement fournies par le client)**

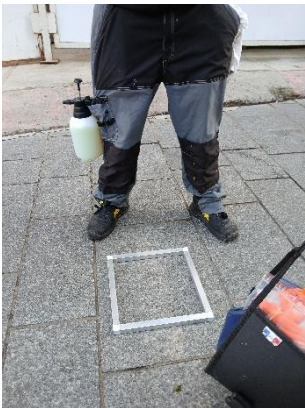
| PHOTOS | DESCRIPTIF |
|---|---|
| | <p>623912-P03 - 38,8 <math>\mu\text{g}/\text{m}^2</math><br/> Parvis public<br/> devant zone logistique<br/> Voir plan et photographies<br/> sur Sol<br/> Revêtement : Dalle granite</p> |

**Concentration surfacique en plomb acido-soluble : 38,8 µg/m² (calcul effectué sur la base des données de prélèvement fournies par le client)**

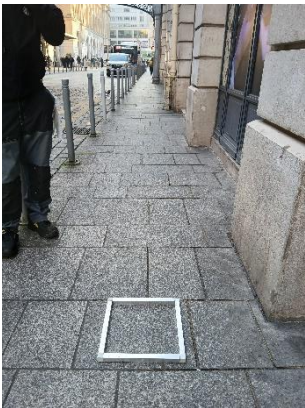
| PHOTOS | DESCRIPTIF |
|---|---|
| | <p>623912-P04 - 118,8 <math>\mu\text{g}/\text{m}^2</math><br/> Parvis public<br/> Arrière hôtel<br/> Voir plan et photographies<br/> sur Sol<br/> Revêtement : Dalle granite</p> |

**Concentration surfacique en plomb acido-soluble : 118,8 µg/m² (calcul effectué sur la base des données de prélèvement fournies par le client)**

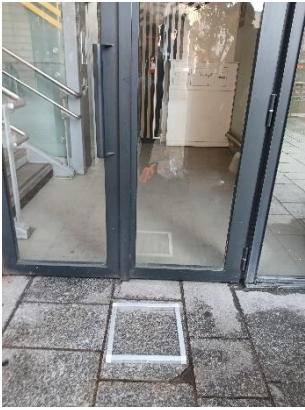
| PHOTOS | DESCRIPTIF |
|---|---|
| | <p>623912-P05 - 144,8 <math>\mu\text{g}/\text{m}^2</math><br/> Parvis public<br/> devant entrée escalier D<br/> Voir plan et photographies<br/> sur Sol<br/> Revêtement : Dalle granite</p> |

**Concentration surfacique en plomb acido-soluble : 144,8 µg/m² (calcul effectué sur la base des données de prélèvement fournies par le client)**

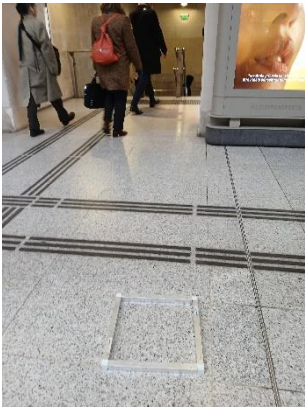
| PHOTOS | DESCRIPTIF |
|---|---|
| | <p>623912-SD01 - 10,8 <math>\mu\text{g}/\text{m}^2</math><br/> salle pas perdus<br/> Devant cage escalier C<br/> Voir plan et photographies<br/> sur Sol<br/> Revêtement : Carrelage</p> |

**Concentration surfacique en plomb acido-soluble : 10,8 µg/m² (calcul effectué sur la base des données de prélèvement fournies par le client)**

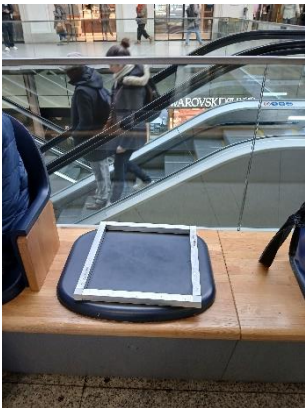
| PHOTOS | DESCRIPTIF |
|---|---|
| | <p>623912-SD02 - &lt;10,0 <math>\mu\text{g}/\text{m}^2</math><br/> salle pas perdus<br/> Banc face escalier C<br/> Voir plan et photographies<br/> sur Banc<br/> Revêtement : simili-cuir</p> |

**Concentration surfacique en plomb acido-soluble : <10,0 µg/m² (calcul effectué sur la base des données de prélèvement fournies par le client)**

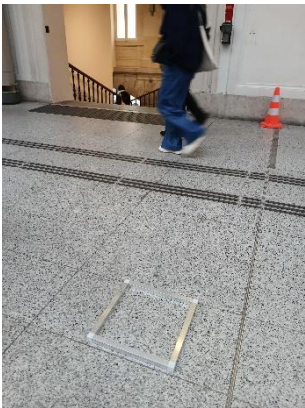
| PHOTOS | DESCRIPTIF |
|---|---|
| | <p>623912-SD03 - 20,8 <math>\mu\text{g}/\text{m}^2</math><br/> salle pas perdus<br/> Devant cage escalier D<br/> Voir plan et photographies<br/> sur Sol<br/> Revêtement : Carrelage</p> |

**Concentration surfacique en plomb acido-soluble : 20,8 µg/m² (calcul effectué sur la base des données de prélèvement fournies par le client)**

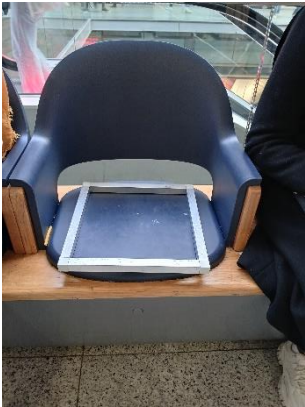
| PHOTOS | DESCRIPTIF |
|---|---|
| | <p>623912-SD04 - <math>&lt;10,0 \mu\text{g}/\text{m}^2</math><br/>salle pas perdus<br/>Banc face escalier D<br/>Voir plan et photographies<br/>sur Banc<br/>Revêtement : simili-cuir</p> |

**Concentration surfacique en plomb acido-soluble : <10,0 µg/m² (calcul effectué sur la base des données de prélèvement fournies par le client)**
