# GARE DE PARIS SAINT LAZARE

Prélèvements lingette – 08 avril 2025

# Travaux de rénovation des couvertures et de création d'une coque culture/loisirs

**Rapport de localisation des résultats  
de prélèvements surfaciques susceptibles de contenir du plomb  
Mesures ponctuelles  
Parvis Zone Public**

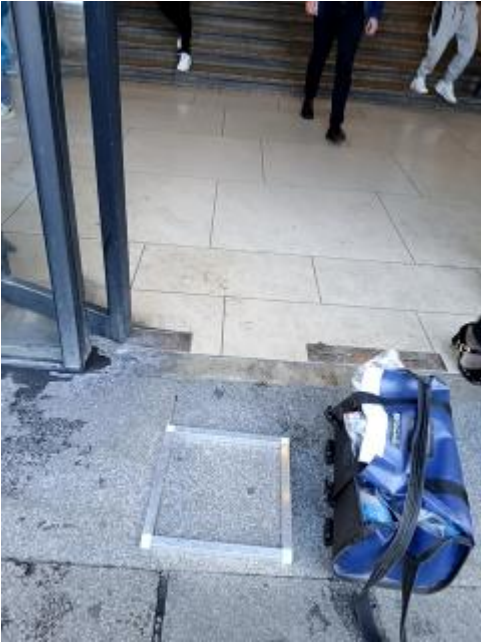
| PHOTOS | DESCRIPTIF |
|---|---|
| | <p>00626195-P01 - <b>89,2 <math>\mu\text{g}/\text{m}^2</math></b><br/>Parvis public<br/>Escalier principal cour Rome<br/>Devant la porte entrée<br/>Sur sol</p> <p>Revêtement : Dalle granite</p> |

**Concentration surfacique en plomb acido-soluble : 89,2 µg/m² (calcul effectué sur la base des données de prélèvement fournies par le client)**

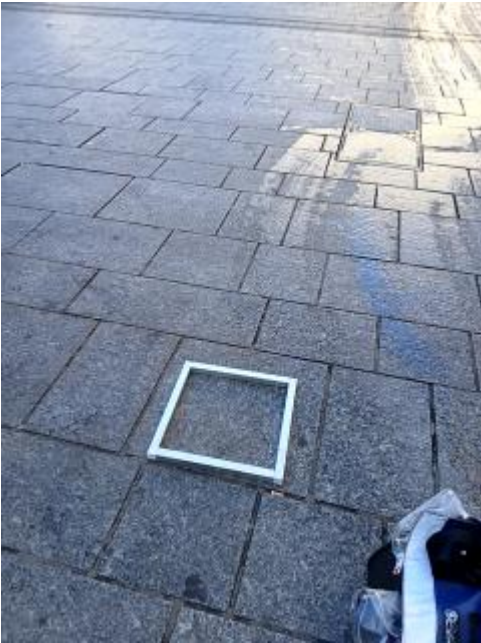
| PHOTOS | DESCRIPTIF |
|---|---|
| | <p>00626195-P02 - <b>110,4 <math>\mu\text{g}/\text{m}^2</math></b><br/>Parvis public<br/>Parvis cour Rome<br/>à gauche du parvis<br/>Sur sol</p> <p>Revêtement : Dalle granite</p> |

**Concentration surfacique en plomb acido-soluble : 110,4 µg/m² (calcul effectué sur la base des données de prélèvement fournies par le client)**

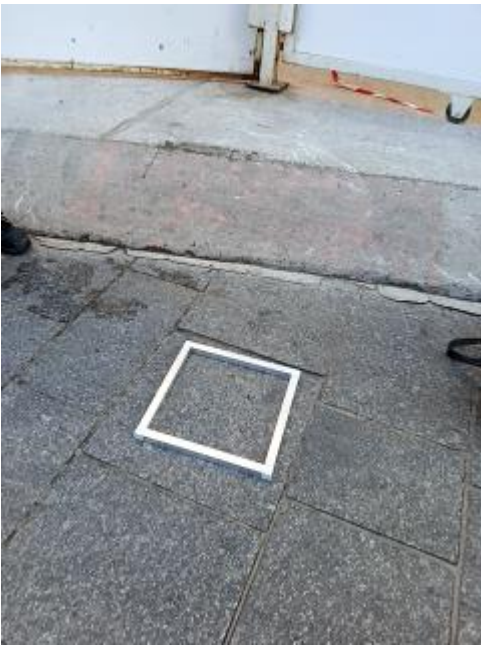
| PHOTOS | DESCRIPTIF |
|---|---|
| | <p>00626195-P03 - <b>130,0 <math>\mu\text{g}/\text{m}^2</math></b><br/> Parvis public<br/> devant zone logistique<br/> devant la porte de livraison<br/> Sur sol</p> <p>Revêtement : Dalle granite</p> |

**Concentration surfacique en plomb acido-soluble : 130,0 µg/m² (calcul effectué sur la base des données de prélèvement fournies par le client)**

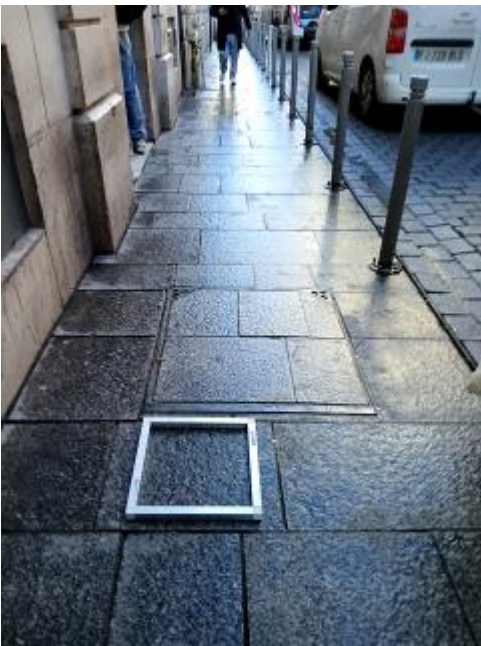
| PHOTOS | DESCRIPTIF |
|---|---|
| | <p>00626195-P04 - <b>463,6 <math>\mu\text{g}/\text{m}^2</math></b><br/> Parvis public<br/> Arrière hôtel<br/> à droite<br/> Sur sol</p> <p>Revêtement : Dalle granite</p> |

**Concentration surfacique en plomb acido-soluble : 463,6 µg/m² (calcul effectué sur la base des données de prélèvement fournies par le client)**

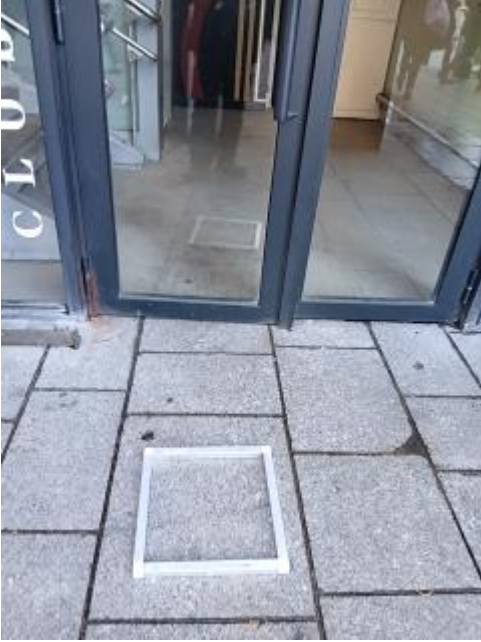
| PHOTOS | DESCRIPTIF |
|---|---|
| | <p>00626195-P05 - <b>353,2 <math>\mu\text{g}/\text{m}^2</math></b><br/> Parvis public<br/> entrée escalier D<br/> devant la porte<br/> Sur sol</p> <p>Revêtement : Dalle granite</p> |

**Concentration surfacique en plomb acido-soluble : 353,2 µg/m² (calcul effectué sur la base des données de prélèvement fournies par le client)**

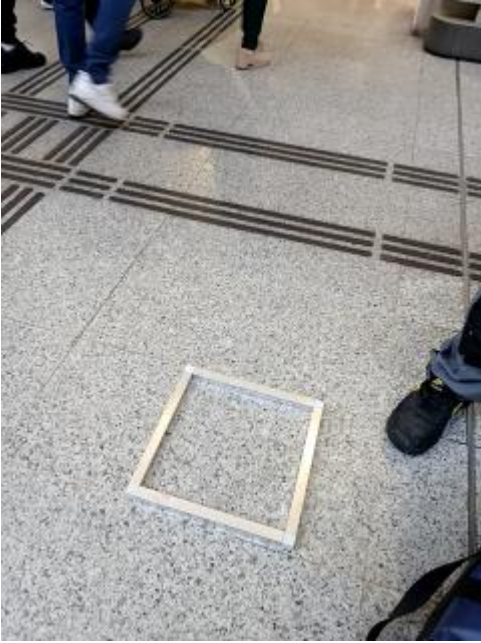
| PHOTOS | DESCRIPTIF |
|---|---|
| | <p>00626195-SD01 - <b>32,0 <math>\mu\text{g}/\text{m}^2</math></b><br/> salle pas perdus<br/> cage escalier C<br/> Devant l'escalier<br/> Sur sol</p> <p>Revêtement : Carrelage</p> |

**Concentration surfacique en plomb acido-soluble : 32,0 µg/m² (calcul effectué sur la base des données de prélèvement fournies par le client)**

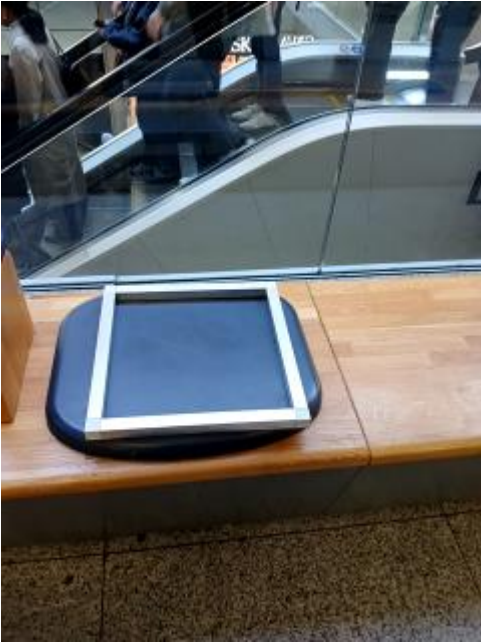
| PHOTOS | DESCRIPTIF |
|---|---|
| | <p>00626195-SD02 - <b>&lt;10,0 <math>\mu\text{g}/\text{m}^2</math></b><br/> salle pas perdus<br/> Banc face escalier C<br/> à droite<br/> Sur banc</p> <p>Revêtement : similicuir</p> |

**Concentration surfacique en plomb acido-soluble : <10,0 µg/m² (calcul effectué sur la base des données de prélèvement fournies par le client)**

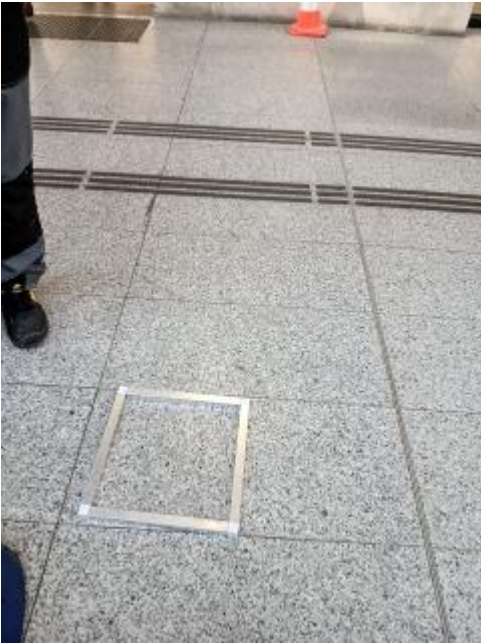
| PHOTOS | DESCRIPTIF |
|---|---|
| | <p>00626195-SD03 - <b>50,4 <math>\mu\text{g}/\text{m}^2</math></b><br/> salle pas perdus<br/> cage escalier D<br/> Devant l'escalier<br/> Sur sol</p> <p>Revêtement : Carrelage</p> |

**Concentration surfacique en plomb acido-soluble : 50,4 µg/m² (calcul effectué sur la base des données de prélèvement fournies par le client)**

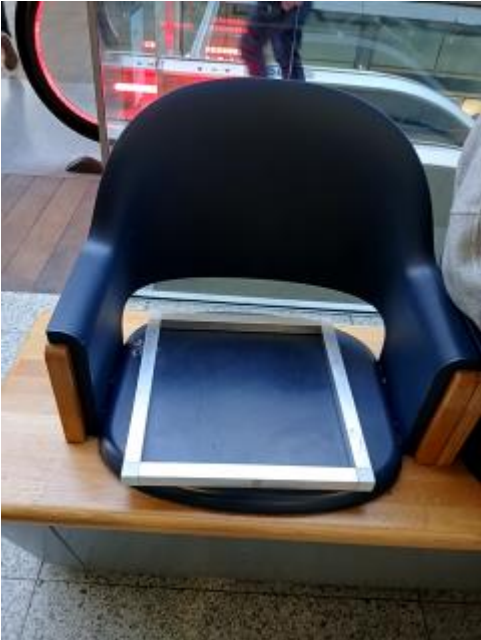
| PHOTOS | DESCRIPTIF |
|---|---|
| | <p>00626195-SD04 - <b>&lt;10,0 µg/m²</b></p> <p>salle pas perdus<br/>Banc face escalier D<br/>à droite<br/>Sur banc</p> <p>Revêtement : similicuir</p> |

**Concentration surfacique en plomb acido-soluble : <10,0 µg/m² (calcul effectué sur la base des données de prélèvement fournies par le client)**
