# GARE DE PARIS SAINT LAZARE

Prélèvements lingette – 22 avril 2025

# Travaux de rénovation des couvertures et de création d'une coque culture/loisirs

**Rapport de localisation des résultats  
de prélèvements surfaciques susceptibles de contenir du plomb  
Mesures ponctuelles**

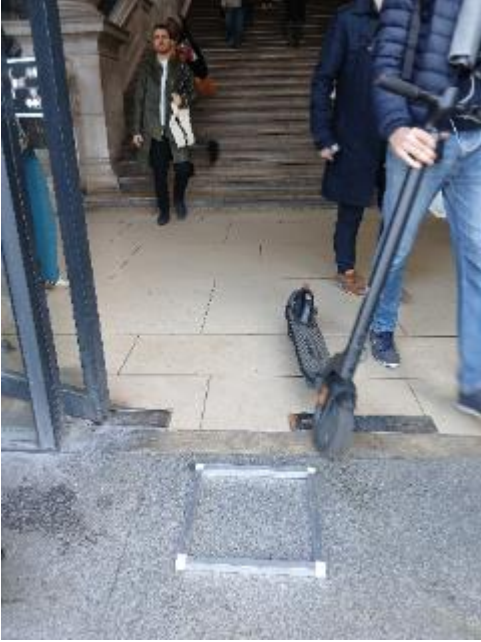
| PHOTOS | DESSCRIPTIF |
|---|---|
| | <p>00626198-P01 - <b>130,4 <math>\mu\text{g}/\text{m}^2</math></b><br/>Parvis public<br/>Escalier principal cour Rome<br/>Devant l'entrée<br/>Sur sol</p> <p>Revêtement : Dalle granite</p> |

**Concentration surfacique en plomb acido-soluble : 130,4 µg/m² (calcul effectué sur la base des données de prélèvement fournies par le client)**

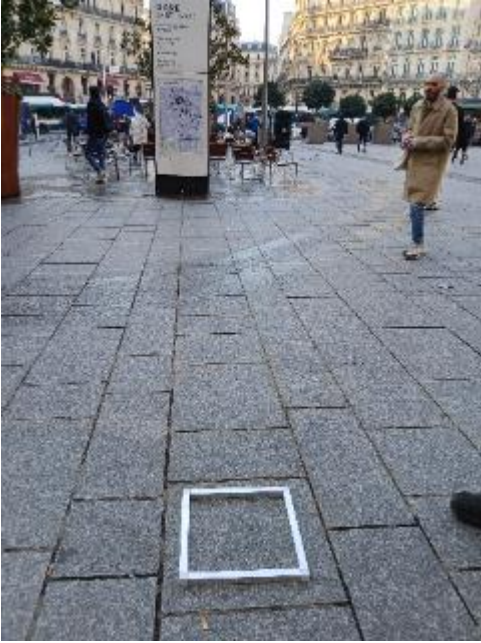
| PHOTOS | DESSCRIPTIF |
|---|---|
| | <p>00626198-P02 - <b>41,6 <math>\mu\text{g}/\text{m}^2</math></b><br/>Parvis public<br/>Parvis cour Rome<br/>à droite<br/>Sur sol</p> <p>Revêtement : Dalle granite</p> |

**Concentration surfacique en plomb acido-soluble : 41,6 µg/m² (calcul effectué sur la base des données de prélèvement fournies par le client)**

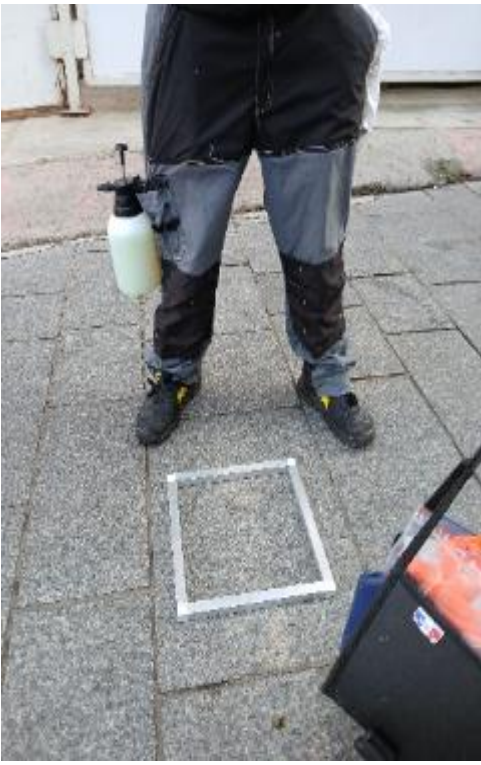
| PHOTOS | DESCRIPTIF |
|---|---|
| | <p>00626198-P03 - <b>118,8 <math>\mu\text{g}/\text{m}^2</math></b><br/> Parvis public<br/> devant zone logistique<br/> à droite<br/> Sur sol</p> <p>Revêtement : Dalle granite</p> |

**Concentration surfacique en plomb acido-soluble : 118,8 µg/m² (calcul effectué sur la base des données de prélèvement fournies par le client)**

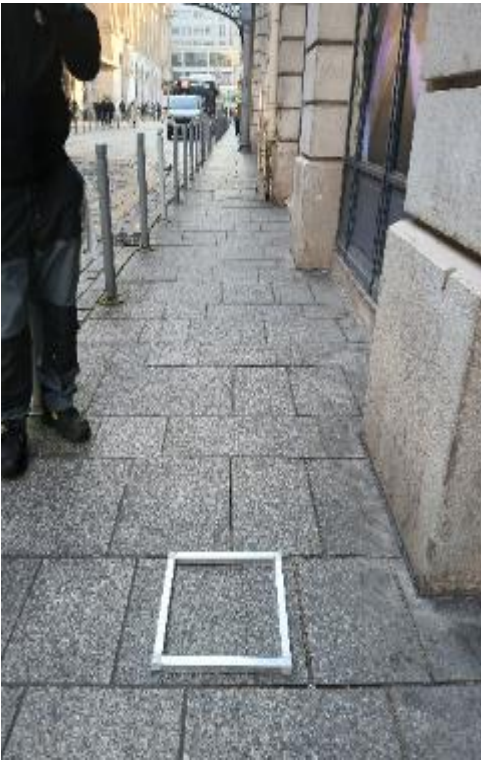
| PHOTOS | DESCRIPTIF |
|---|---|
| | <p>00626198-P04 - <b>204,0 <math>\mu\text{g}/\text{m}^2</math></b><br/> Parvis public<br/> Arrière hôtel<br/> milieu<br/> Sur sol</p> <p>Revêtement : Dalle granite</p> |

**Concentration surfacique en plomb acido-soluble : 204,0 µg/m² (calcul effectué sur la base des données de prélèvement fournies par le client)**

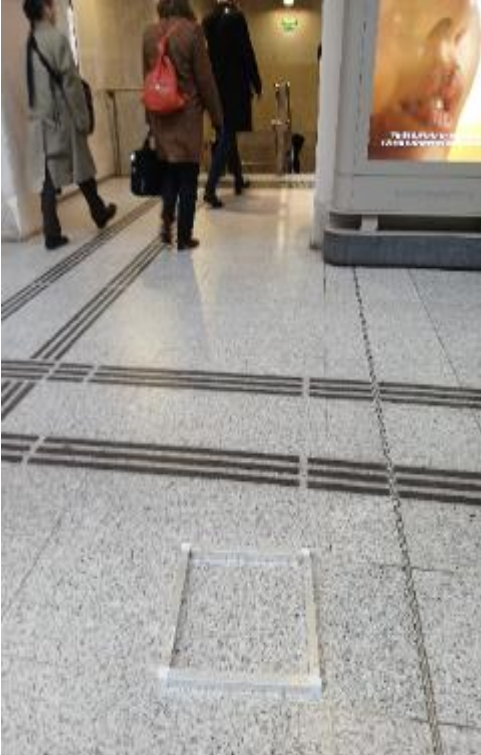
| PHOTOS | DESCRIPTIF |
|---|---|
| | <p>00626198-SD01 - <b>28,0 <math>\mu\text{g}/\text{m}^2</math></b><br/>salle pas perdus<br/>Devant cage escalier C<br/>à gauche<br/>Sur sol</p> <p>Revêtement : Carrelage</p> |

**Concentration surfacique en plomb acido-soluble : 28,0 µg/m² (calcul effectué sur la base des données de prélèvement fournies par le client)**

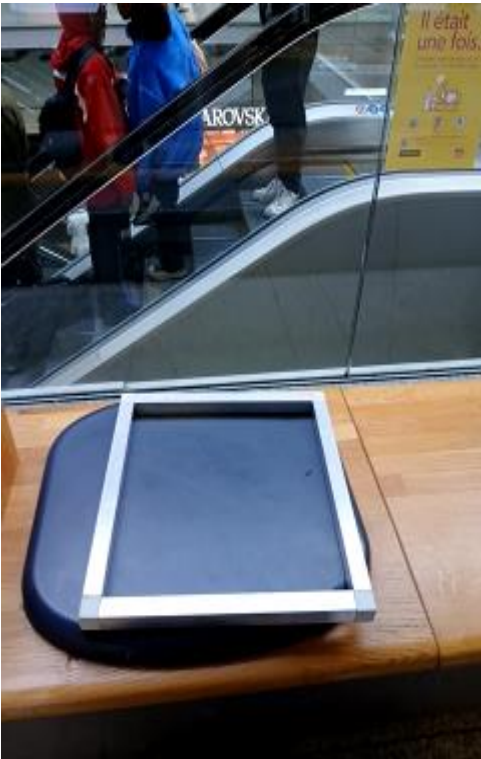
| PHOTOS | DESCRIPTIF |
|---|---|
| | <p>00626198-SD02 - <b>&lt;10,0 <math>\mu\text{g}/\text{m}^2</math></b><br/>salle pas perdus<br/>Banc face escalier C<br/>à droite<br/>Sur banc</p> <p>Revêtement : simili-cuir</p> |

**Concentration surfacique en plomb acido-soluble : <10,0 µg/m² (calcul effectué sur la base des données de prélèvement fournies par le client)**

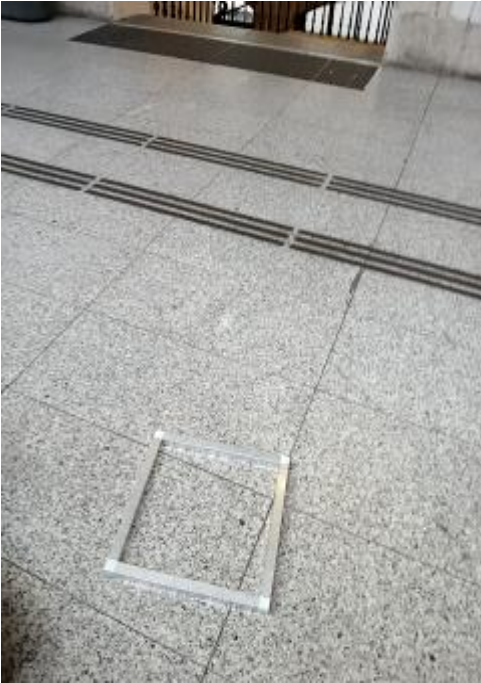
| PHOTOS | DESCRIPTIF |
|---|---|
| | <p>00626198-SD03 - <b>50,4 <math>\mu\text{g}/\text{m}^2</math></b><br/>salle pas perdus<br/>Devant cage escalier D<br/>à droite<br/>Sur sol</p> <p>Revêtement : Carrelage</p> |

**Concentration surfacique en plomb acido-soluble : 50,4 µg/m² (calcul effectué sur la base des données de prélèvement fournies par le client)**

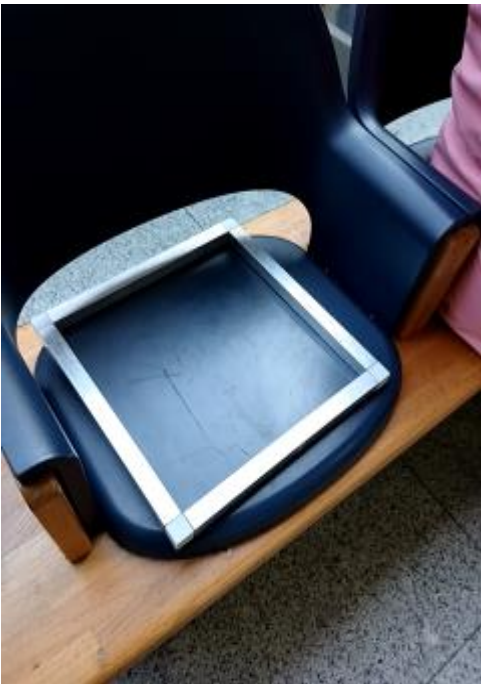
| PHOTOS | DESCRIPTIF |
|---|---|
| | <p>00626198-SD04 - <b>&lt;10,0 <math>\mu\text{g}/\text{m}^2</math></b><br/>salle pas perdus<br/>Banc face escalier D<br/>à gauche<br/>Sur banc</p> <p>Revêtement : simili-cuir</p> |

**Concentration surfacique en plomb acido-soluble : <10,0 µg/m² (calcul effectué sur la base des données de prélèvement fournies par le client)**
