# GARE DE PARIS SAINT LAZARE

Prélèvements lingette

Quais et Equipements sur les quais

# Nettoyage très haute efficacité des quais et équipements de quais de la gare de Paris Saint Lazare

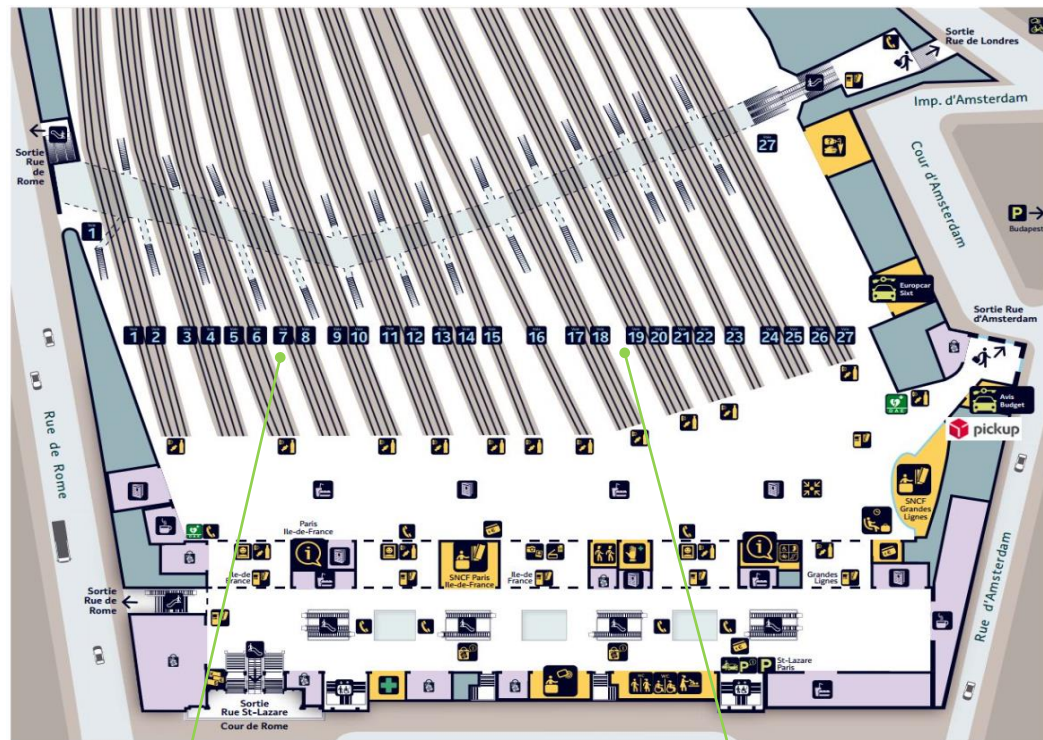
2294-18-LP  
2294-20-LP

2294-14-LP  
2294-16-LP

| Mesures initiales | | | | | Après nettoyage | | |
|---|---|---|---|---|---|---|---|
| 2294-14-LP | 22/04/2025 | Quai n°10 Voies 18/19 | Revêtement bitumineux | 1082,5 | 2294-16-LP | 22/04/2025 | 358,5 |
| 2294-18-LP | 24/04/2025 | Quai n°4 Voies 6/7 | Revêtement bitumineux | 3924,8 | 2294-20-LP | 24/04/2025 | 119,4 |

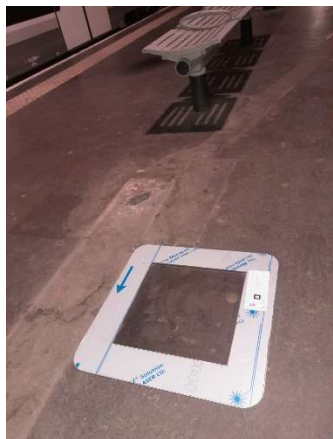
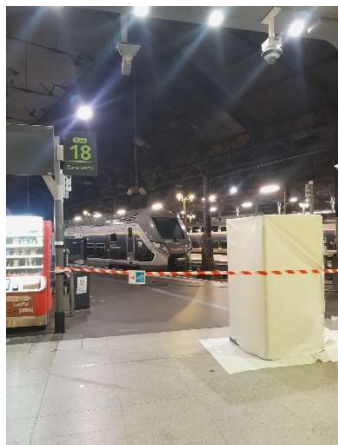
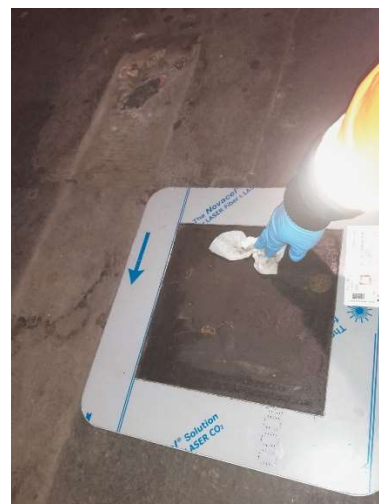
### Photo avant / après

**QUAI N° 10**

**N° de voie : 18 / 19**

**Lingette Plomb : Etat initial N° R 2501525 :**

**Sur le Quai : 1082 µg/m²**

**Lingette Plomb après intervention N° R 2501525 :**

**Sur le Quai : 358 µg/m²**

**Aspiration complète du quai pour nettoyage des poussières de plomb.**

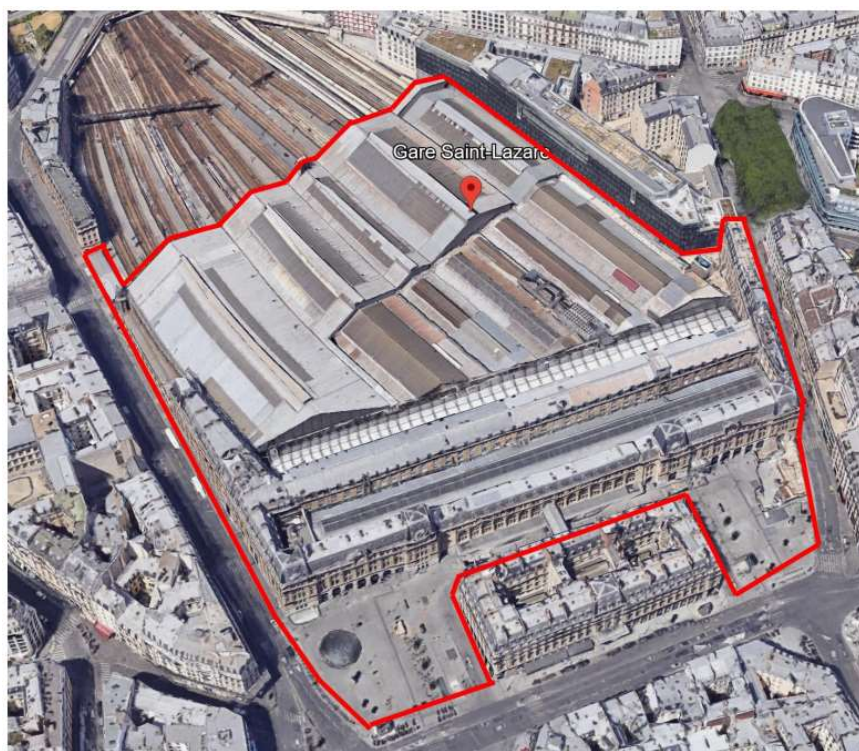
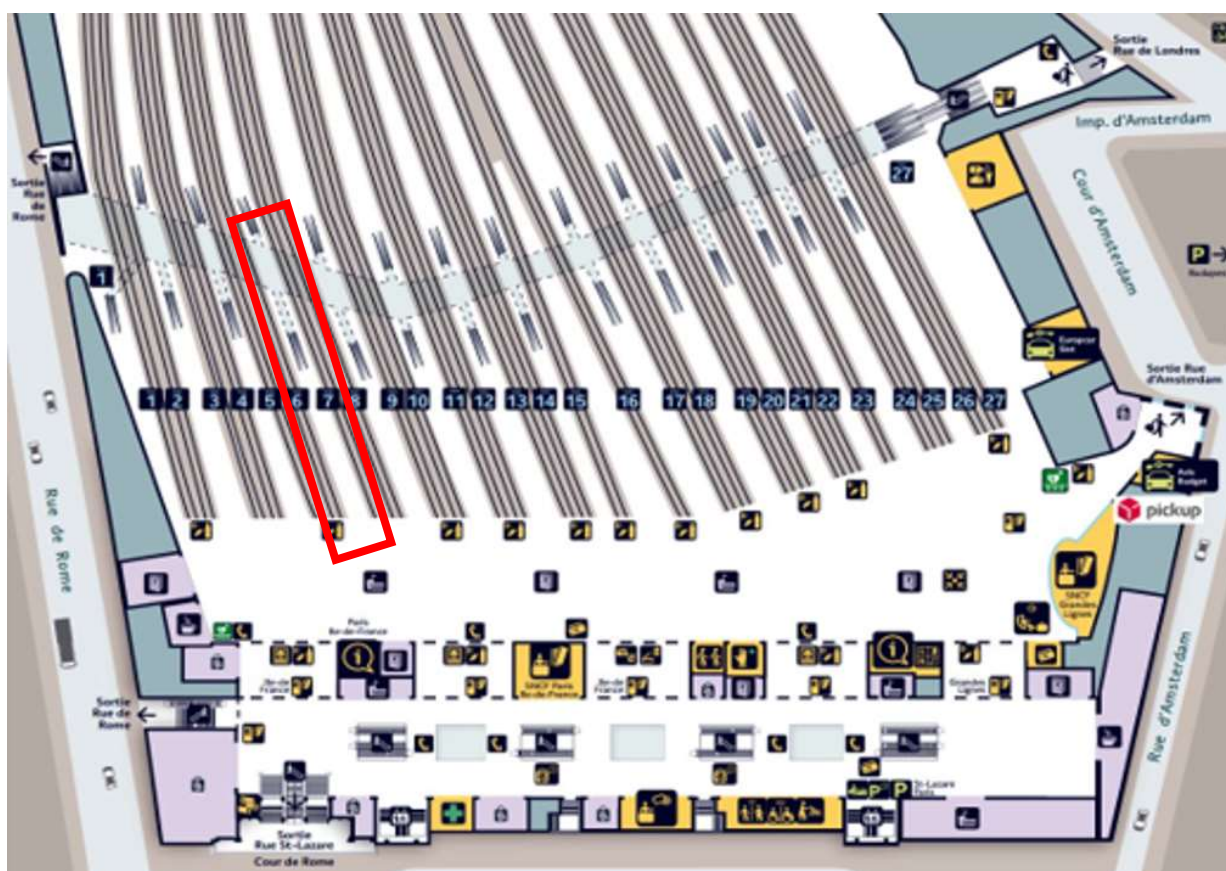
## Localisation

**QUAI N° 4**

**N° de voie : 6/7**

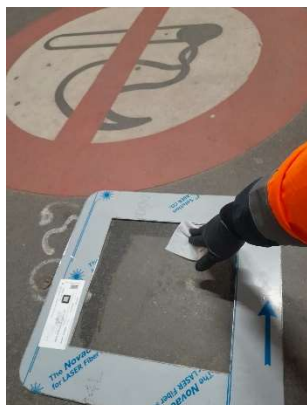
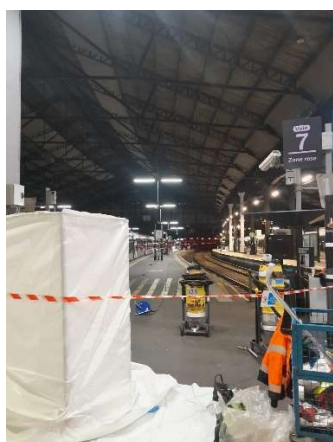
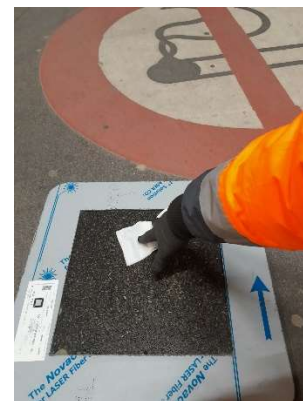
### Photo avant / après

**Lingette Plomb : Etat initial N° R 2501526:**

**Sur le Quai : 3924 µg/m²**

**Lingette Plomb après intervention N° R 2501526:**

**Sur le Quai : 119 µg/m²**

**Aspiration complète du quai pour nettoyage des poussières de plomb.**
