# GARE DE PARIS SAINT LAZARE

Prélèvements lingette

Quais et Equipements sur les quais

# Nettoyage très haute efficacité des quais et équipements de quais de la gare de Paris Saint Lazare

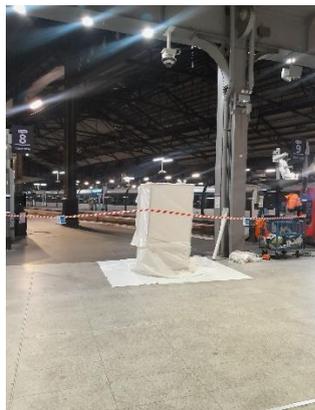
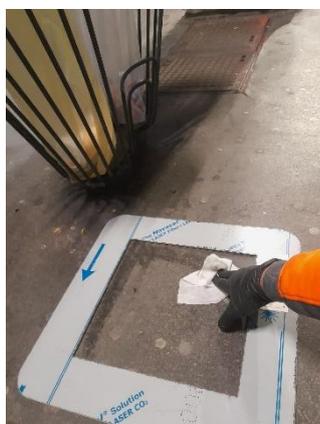
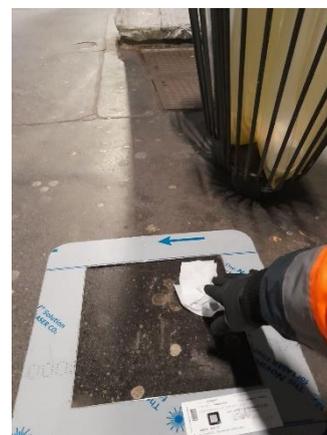
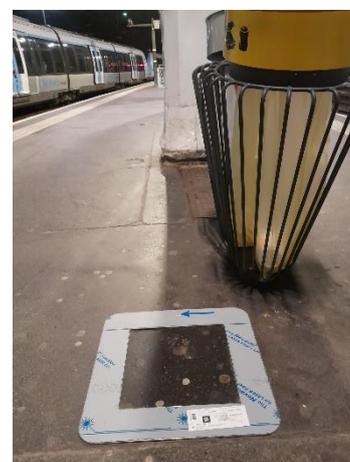
### Photo avant / après

**QUAI N° 5**

**N° de voie : 8/9**

**Lingette Plomb : Etat initial N° R 2501605:**

**Sur le Quai : 3790 µg/m<sup>2</sup>**

**Lingette Plomb après intervention N° R 2501605:**

**Sur le Quai : 754 µg/m<sup>2</sup>**

**Aspiration complète du quai pour nettoyage des poussières de plomb.**

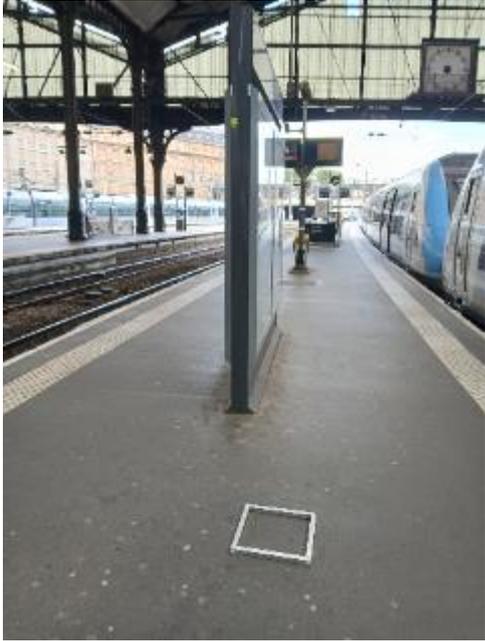
<p>00627566-P1 - <b>816,8 <math>\mu\text{g}/\text{m}^2</math></b> Quai n°6 - V10/11 juste avant les panneaux publicitaires côté Paris</p> <p>Au sol</p> <p>Revêtement : Asphalte</p>

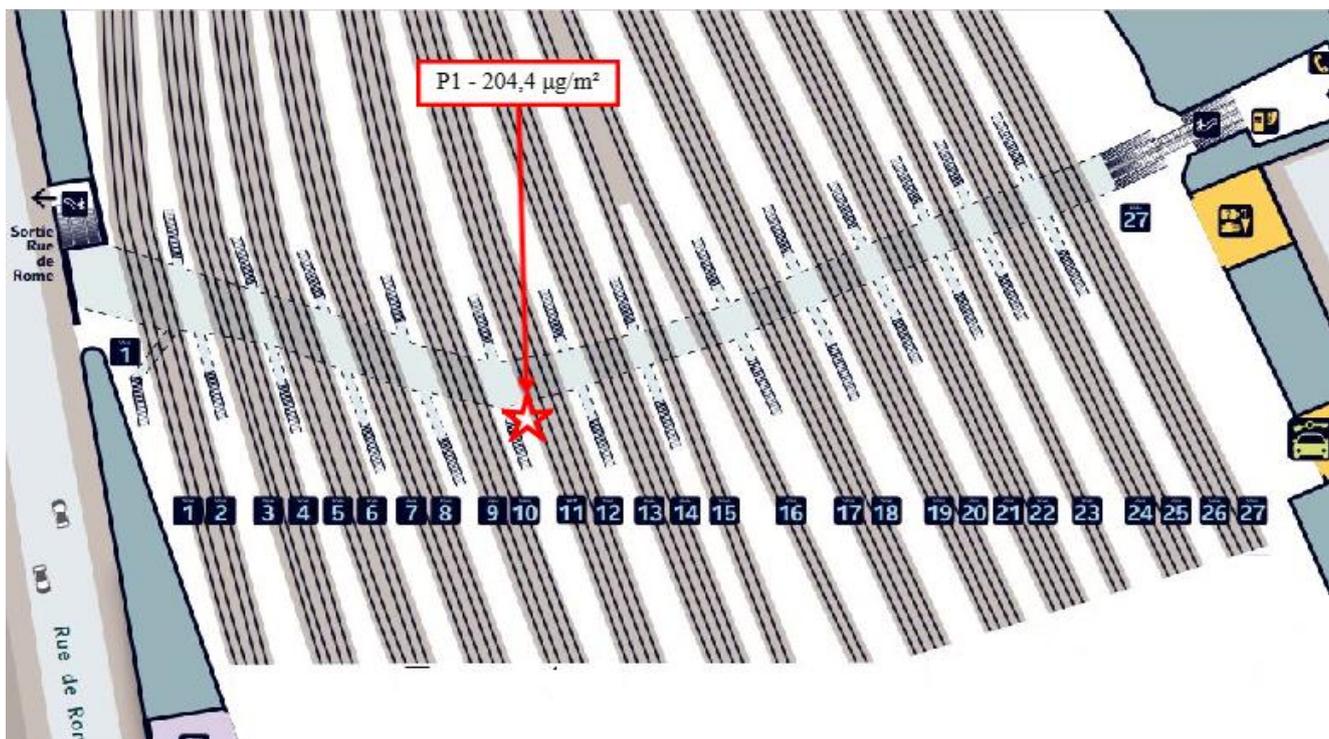
PHOTO	DESSCRIPTIF
	<p>00627569-P1 - <b>204,4 µg/m<sup>2</sup></b>                      Quai 6 - voie10                      Au niveau du banc - côté Paris                      Au sol</p> <p>Revêtement : Revêtement bitumineux</p>

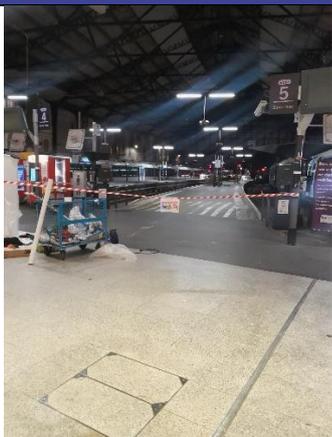
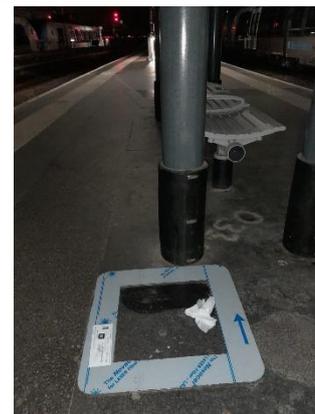
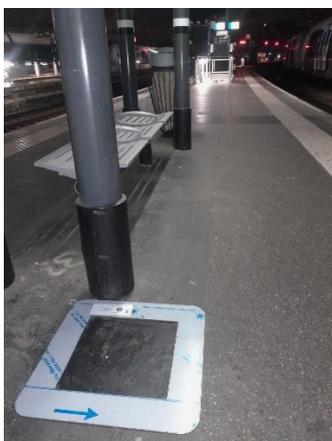
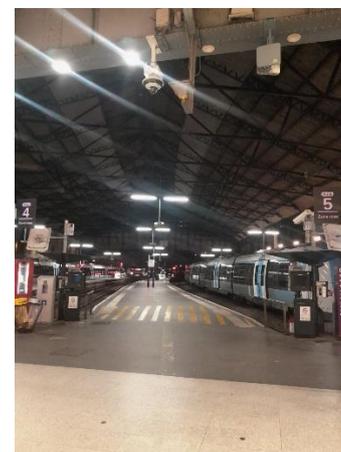
### Photo avant / après

**QUAI N° 3**

**N° de voie : 4/5**

**Lingette Plomb : Etat initial N° R 2501710:**

**Sur le Quai : 1041 µg/m²**

**Lingette Plomb après intervention N° R 2501711:**

**Sur le Quai : 121 µg/m²**

**Aspiration complète du quai pour nettoyage des poussières de plomb.**

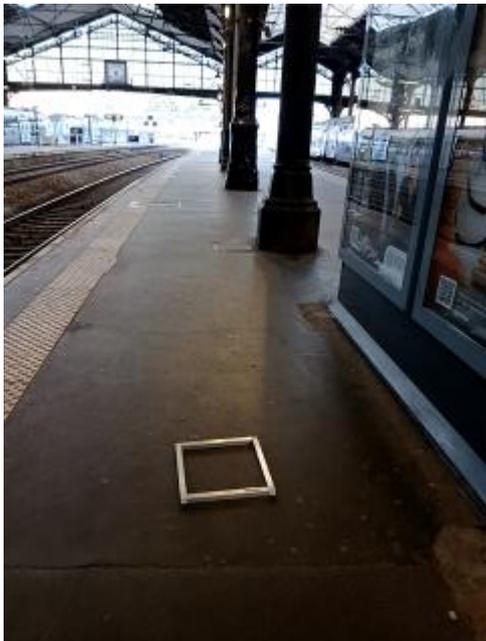
<p align="center">00627572-P1 – <b>1 651,6 <math>\mu\text{g}/\text{m}^2</math></b></p> <p align="center">Quai 8 Voie 14 Au niveau du panneau publicitaire Au sol</p> <p align="center">Revêtement : Revêtement bitumineux</p>

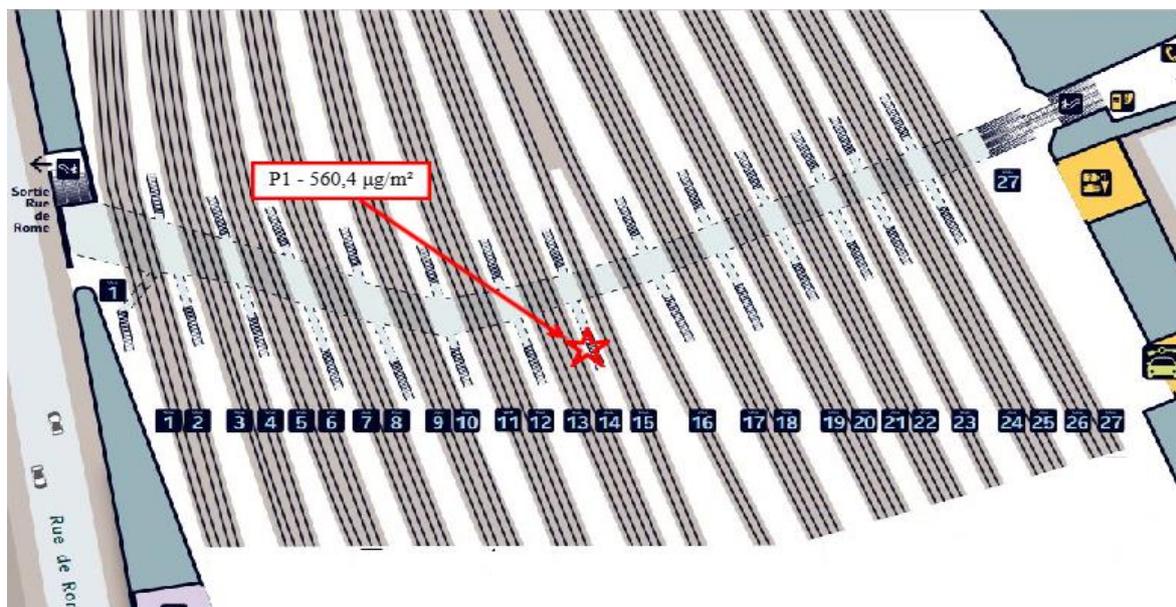
PHOTOS	DESCRIPTIF
	<p>00627575-P1 - <b>560,4 µg/m<sup>2</sup></b> quai - Voie 8 - quai 14 au niveau du panneau publicitaire au sol</p> <p>Revêtement : Revêtement bitumineux</p>
