GARE DE PARIS SAINT LAZARE

Prélèvements lingette

Quais et Equipements sur les quais

Nettoyage très haute efficacité des quais et équipements de quais de la gare de Paris Saint Lazare

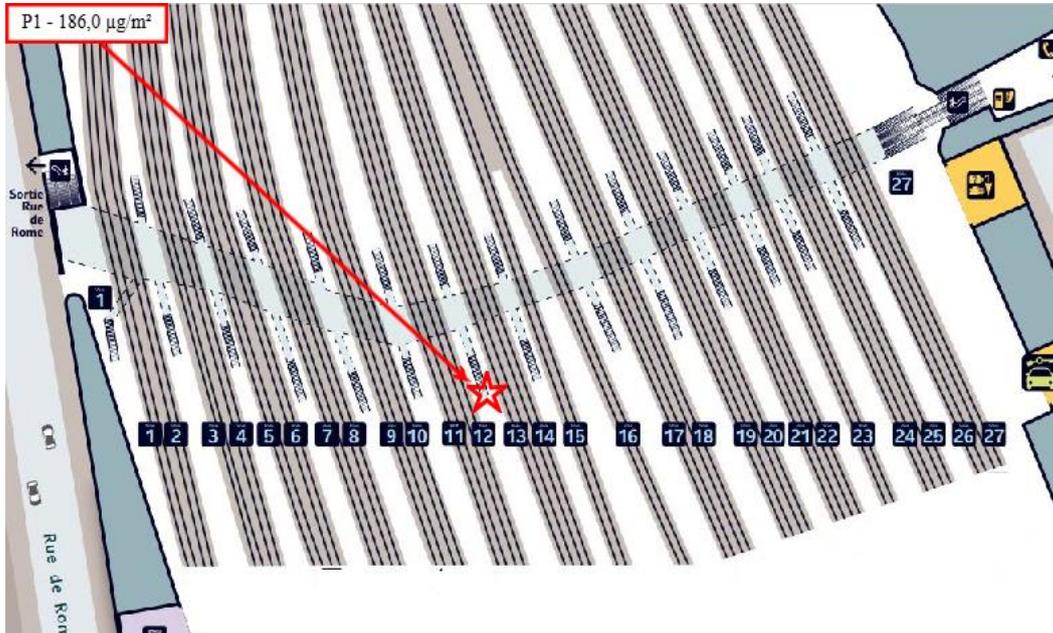
| N° de prel | Etage | Localisation | Heure | Revêtement | Superficie de prélèvement | Remarque | Concentration en plomb $\mu\text{g}/\text{m}^2$ |
|---|---|--|---|---|---|---|---|
| 00627578-P1 | Quai | Quai 7 voie 12 Au niveau du banc Au sol | 10:15 | Revêtement bitumineux | 0,1 m ² | - | 186,0 $\mu\text{g}/\text{m}^2$ |

| PHOTOS | DESCRIPTIF |
|---|--|
| | <p>00627578-P1 - 186,0 $\mu\text{g}/\text{m}^2$</p> <p>Quai 7 voie 12 Au niveau du banc Au sol</p> <p>Revêtement : Revêtement bitumineux</p> |

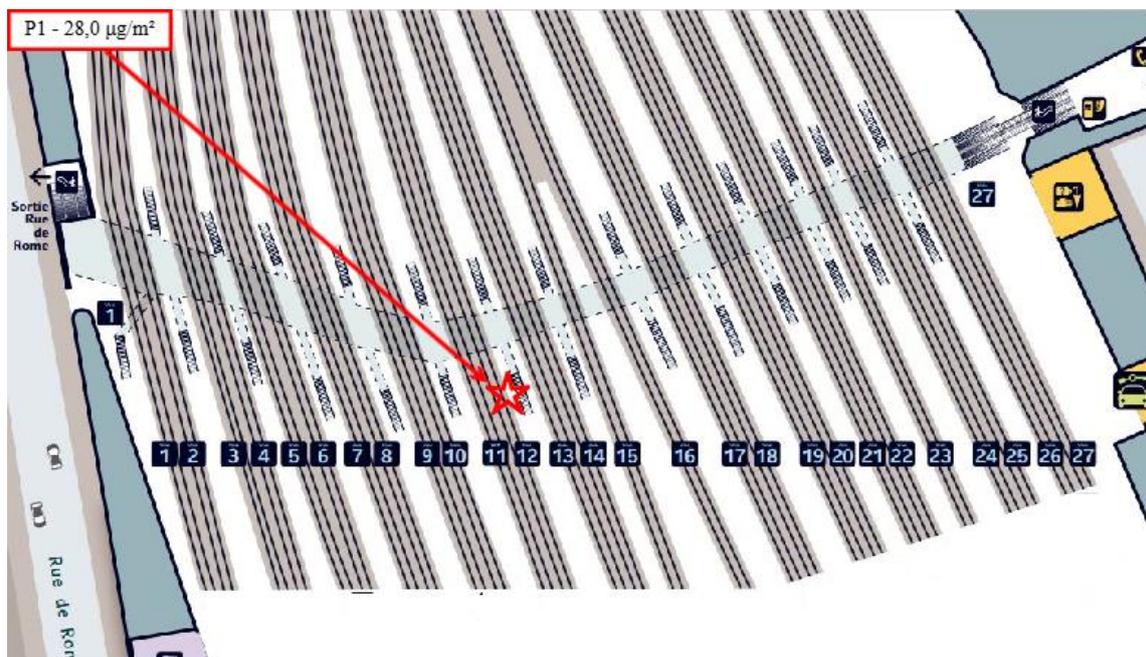
| N° de prel | Etage | Localisation | Heure | Revêtement | Superficie de prélèvement | Remarque | Concentration en plomb $\mu\text{g}/\text{m}^2$ |
|---|---|---|---|---|---|---|---|
| 00627581-P1 | quai | Quai 7 – Voie 12 Au niveau du banc Au sol | 04:32 | Revêtement bitumineux | 0,1 m ² | - | 28,0 $\mu\text{g}/\text{m}^2$ |

| PHOTOS | DESCRIPTIF |
|---|--|
| | <p>00627581-P1 - 28,0 $\mu\text{g}/\text{m}^2$ Quai 7 – Voie 12 Au niveau du banc Au sol</p> <p>Revêtement : Revêtement bitumineux</p> |

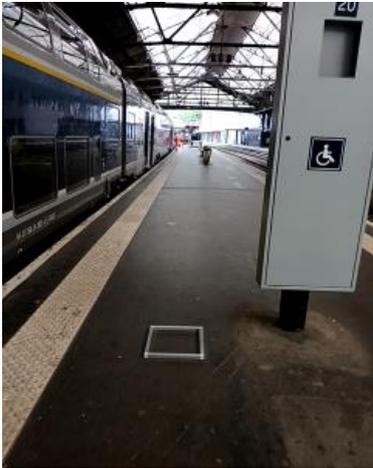
| PHOTOS | DESCRIPTIF |
|---|---|
| | 00627588-P1 - 72,4 $\mu\text{g}/\text{m}^2$ Quai 14 – voie 26 Au niveau du poteau de l'horloge Au sol Revêtement : Revêtement bitumineux |

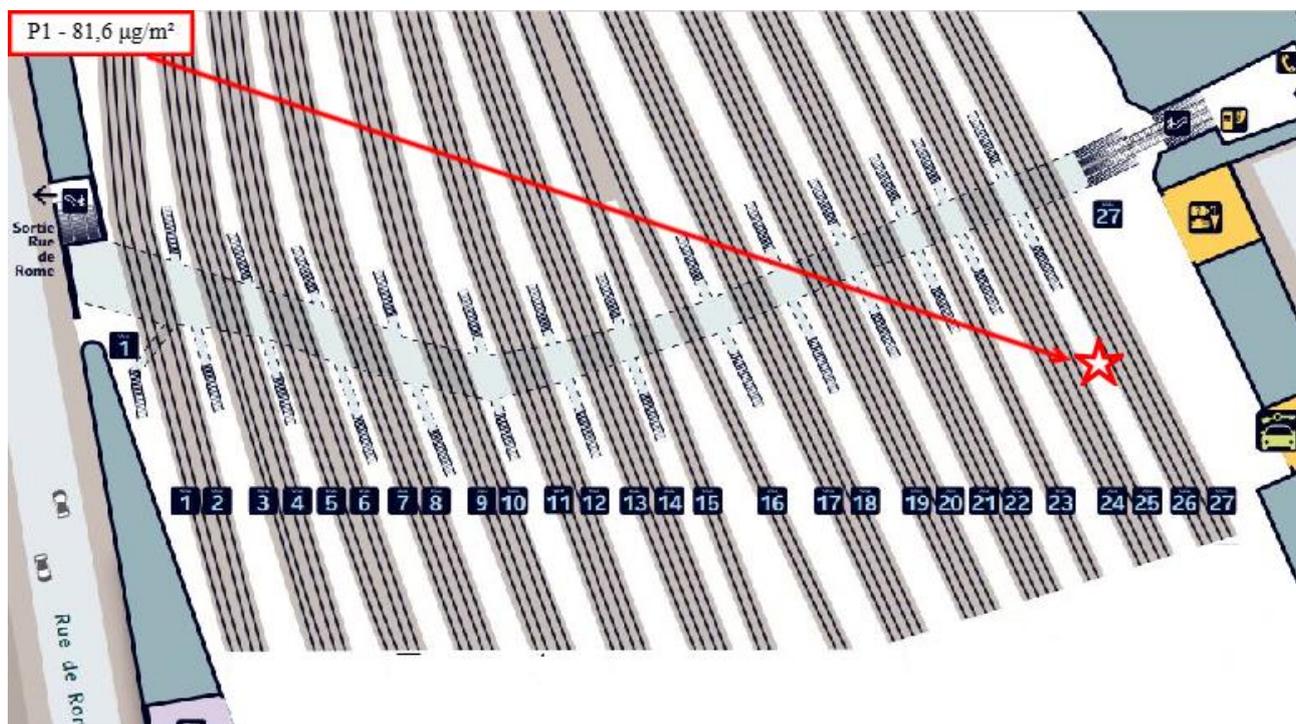
| N° de prel | Etage | Localisation | Heure | Revêtement | Superficie de prélèvement | Remarque | Concentration en plomb $\mu\text{g}/\text{m}^2$ |
|---|---|--|---|---|---|---|---|
| 00627591-P1 | quai | Quai n° 14 - voie 25 Côté Paris Au sol | 04:00 | Revêtement bitumineux | 0,1 m ² | - | 81,6 $\mu\text{g}/\text{m}^2$ |

| PHOTOS | DESCRIPTIF |
|---|--|
| | <p>00627591-P1 - 81,6 $\mu\text{g}/\text{m}^2$ quai - Quai n° 14 - voie 25 côté Paris Au sol</p> <p>Revêtement : Revêtement bitumineux</p> |

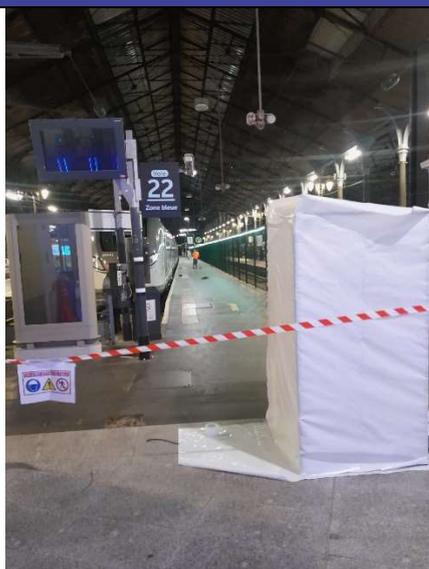
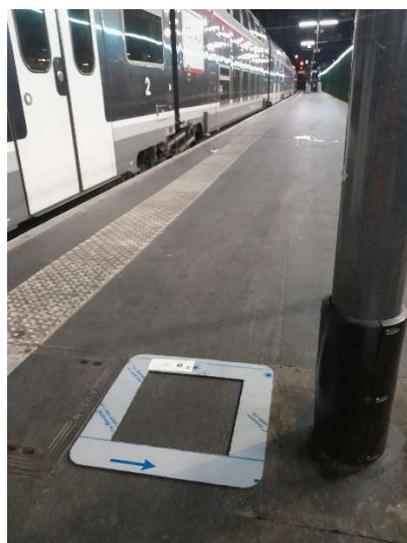
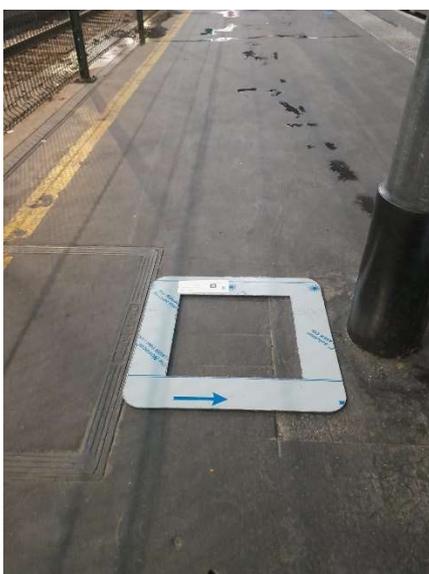
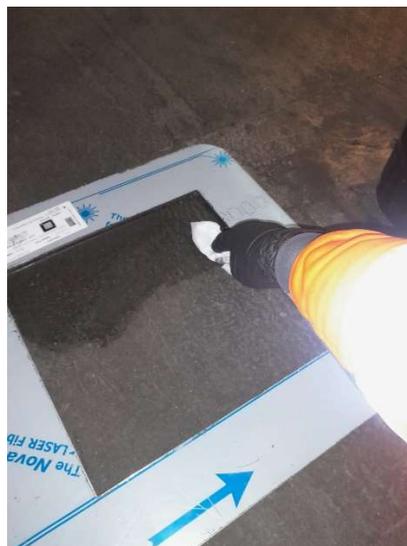
Photo avant / après

QUAI N° 12

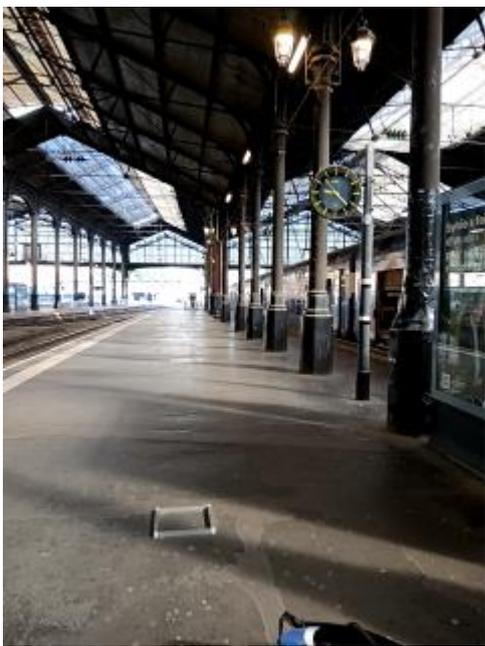
| PHOTOS | DESCRIPTIF |
|--|---|
| | <p>00627594-P1 – 1 450,8 $\mu\text{g}/\text{m}^2$ Quai n° 9 Voie 16 Au niveau du panneau Au sol</p> <p>Revêtement : Revêtement bitumineux</p> |

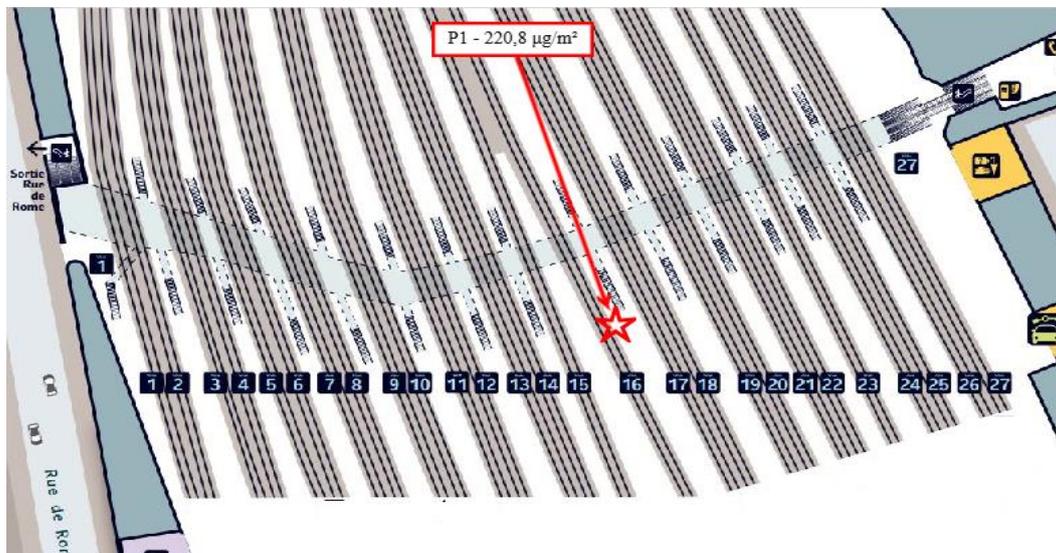
| N° de prel | Etage | Localisation | Heure | Revêtement | Superficie de prélèvement | Remarque | Concentration en plomb $\mu\text{g}/\text{m}^2$ |
|---|---|---|---|---|---|---|---|
| 00627597-P1 | quai | Quai n°9 Voie 16 Au niveau de panneau publicitaire Au sol | 04:55 | Revêtement bitumineux | 0,1 m ² | - | 220,8 $\mu\text{g}/\text{m}^2$ |

| PHOTOS | DESRIPTIF |
|---|--|
| | <p align="center">00627597-P1 - 220,8 $\mu\text{g}/\text{m}^2$ Quai n°9 Voie 16 Au niveau de panneau publicitaire Au sol</p> <p>Revêtement : Revêtement bitumineux</p> |

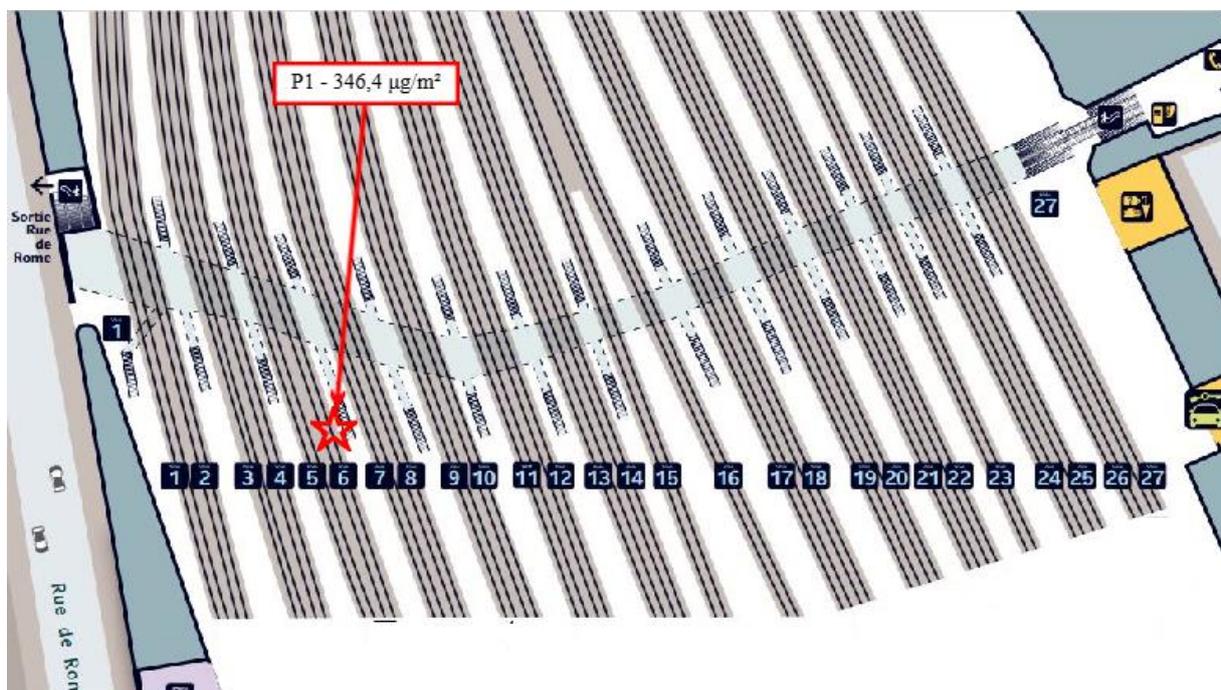
| N° de prel | Etage | Localisation | Heure | Revêtement | Superficie de prélèvement | Remarque | Concentration en plomb $\mu\text{g}/\text{m}^2$ |
|---|---|--|---|---|---|---|---|
| 00628022-P1 | quai | Quai n°4 - voie 6 Au niveau du banc Au sol | 07:01 | Revêtement bitumineux | 0,1 m ² | - | 346,4 $\mu\text{g}/\text{m}^2$ |

| PHOTOS | DESCRIPTIF |
|---|---|
| | <p>00628022-P1 - 346,4 $\mu\text{g}/\text{m}^2$ Quai n°4 - voie 6 Au niveau du banc Au sol</p> <p>Revêtement : Revêtement bitumineux</p> |

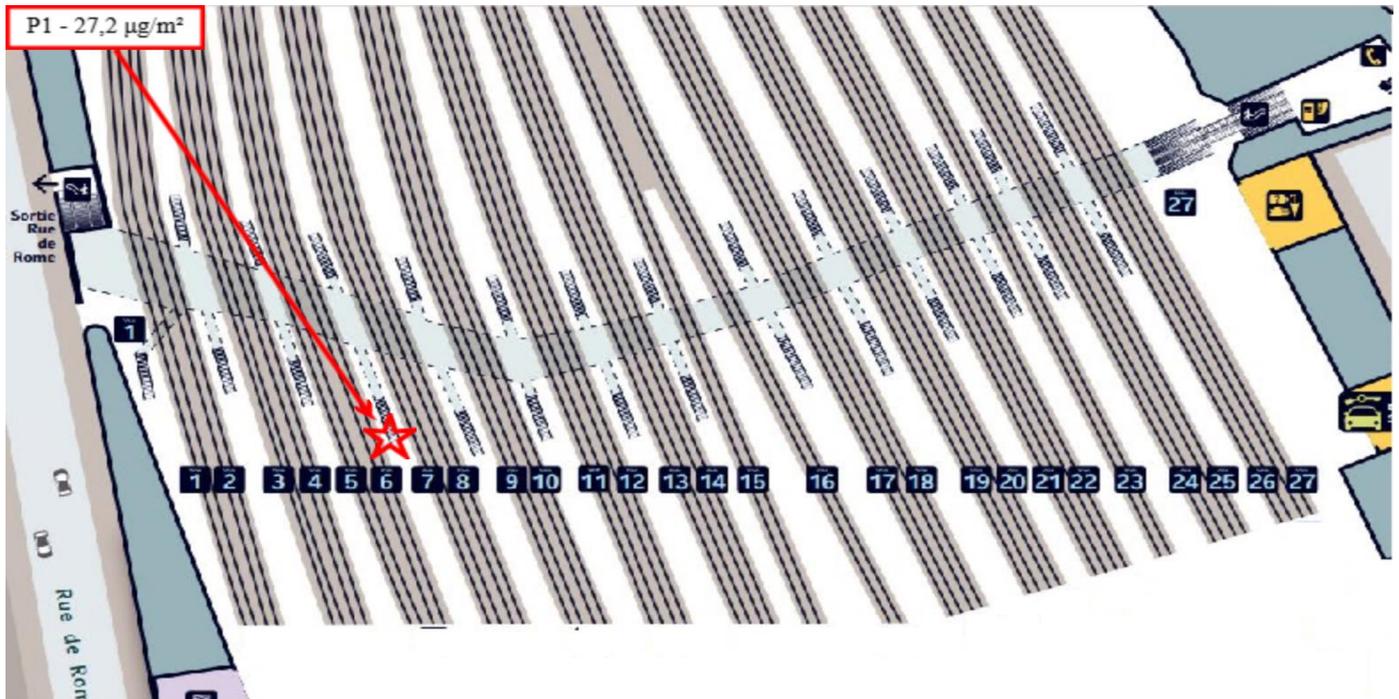
| N° de prel | Etage | Localisation | Heure | Revêtement | Superficie de prélèvement | Remarque | Concentration en plomb $\mu\text{g}/\text{m}^2$ |
|---|---|---|---|---|---|---|---|
| 00628025-P1 | quai | Quai n°4 Voie 6/7 Au niveau du banc Au sol | 05:00 | Revêtement bitumineux | 0,1 m ² | | 27,2 $\mu\text{g}/\text{m}^2$ |

| PHOTOS | DESCRIPTIF |
|---|--|
| | <p>00628025-P1 - 27,2 $\mu\text{g}/\text{m}^2$ quai - Quai n°4 Voie 6/7 Au niveau du banc Au sol</p> <p>Revêtement : Revêtement bitumineux</p> |

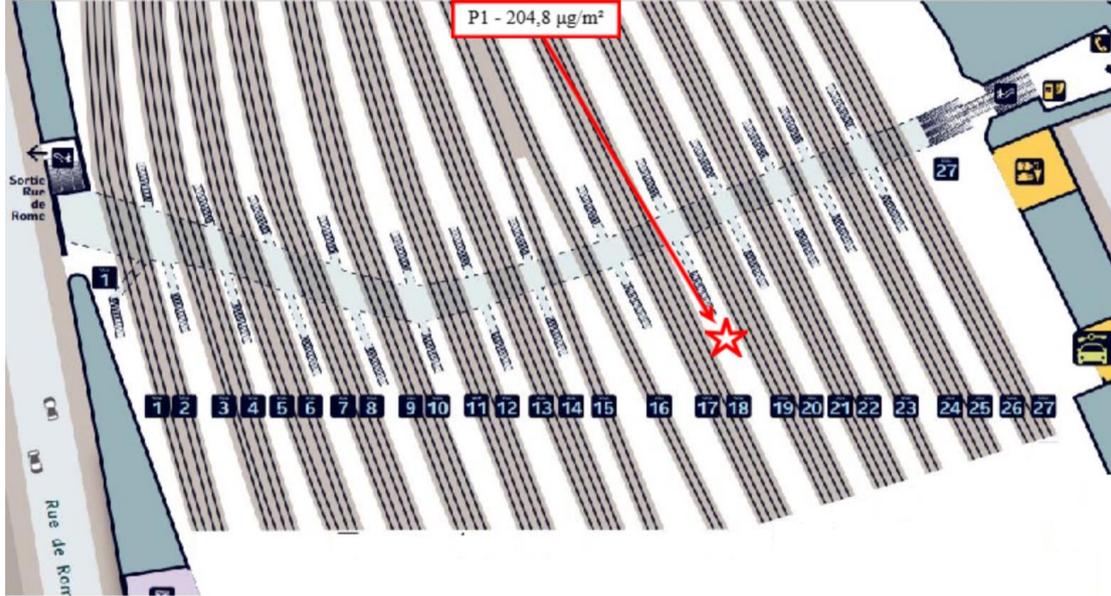
| N° de prel | Etage | Localisation | Heure | Revêtement | Superficie de prélèvement | Remarque | Concentration en plomb $\mu\text{g}/\text{m}^2$ |
|---|---|--|---|---|---|---|---|
| 00628028-P1 | quai | Quai n°10 Voie 18 Au niveau du poteau de l'horloge Au sol | 05:25 | Revêtement bitumineux | 0,1 m ² | - | 204,8 $\mu\text{g}/\text{m}^2$ |

| PHOTOS | DESCRIPTIF |
|---|--|
| | <p>00628028-P1 - 204,8 $\mu\text{g}/\text{m}^2$ Quai n°10 Voie 18 Au niveau du poteau de l'horloge Au sol</p> <p>Revêtement : Revêtement bitumineux</p> |

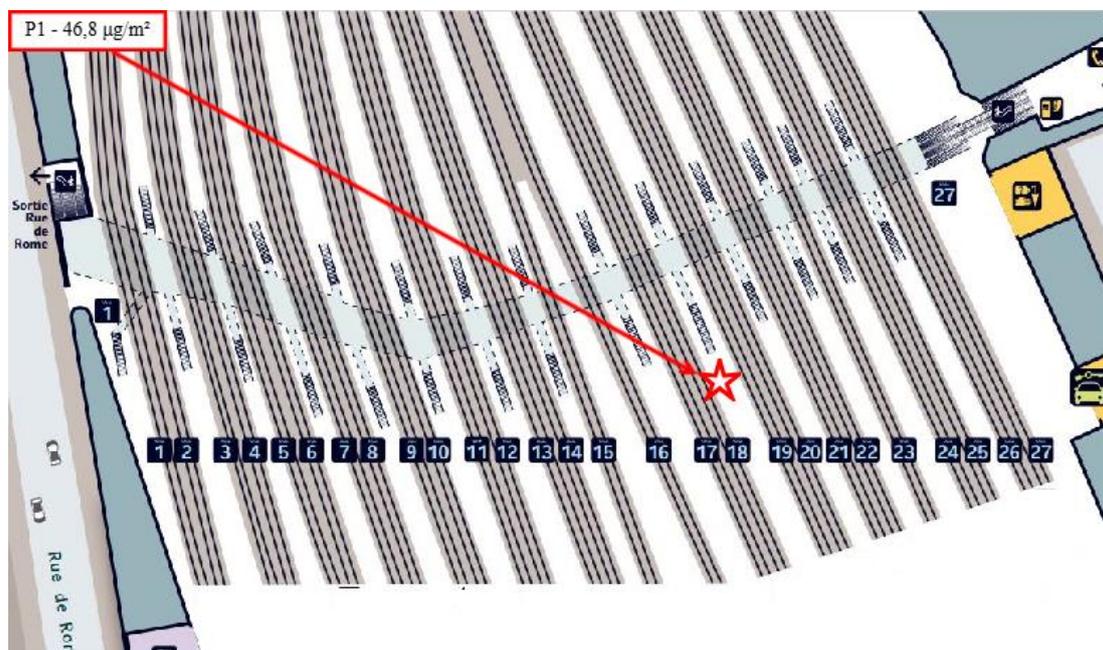
| N° de prel | Etage | Localisation | Heure | Revêtement | Superficie de prélèvement | Remarque | Concentration en plomb $\mu\text{g}/\text{m}^2$ |
|---|---|---|---|---|---|---|---|
| 00628031-P1 | quai | Quai n°10 Voie 18 Début de quai Au sol | 05:11 | Revêtement bitumineux | 0,1 m ² | - | 46,8 $\mu\text{g}/\text{m}^2$ |

| PHOTOS | DESCRIPTIF |
|---|--|
| | <p>00628031-P1 - 46,8 $\mu\text{g}/\text{m}^2$ quai - Quai n°10 Voie 18 Début de quai Au sol</p> <p>Revêtement : Revêtement bitumineux</p> |

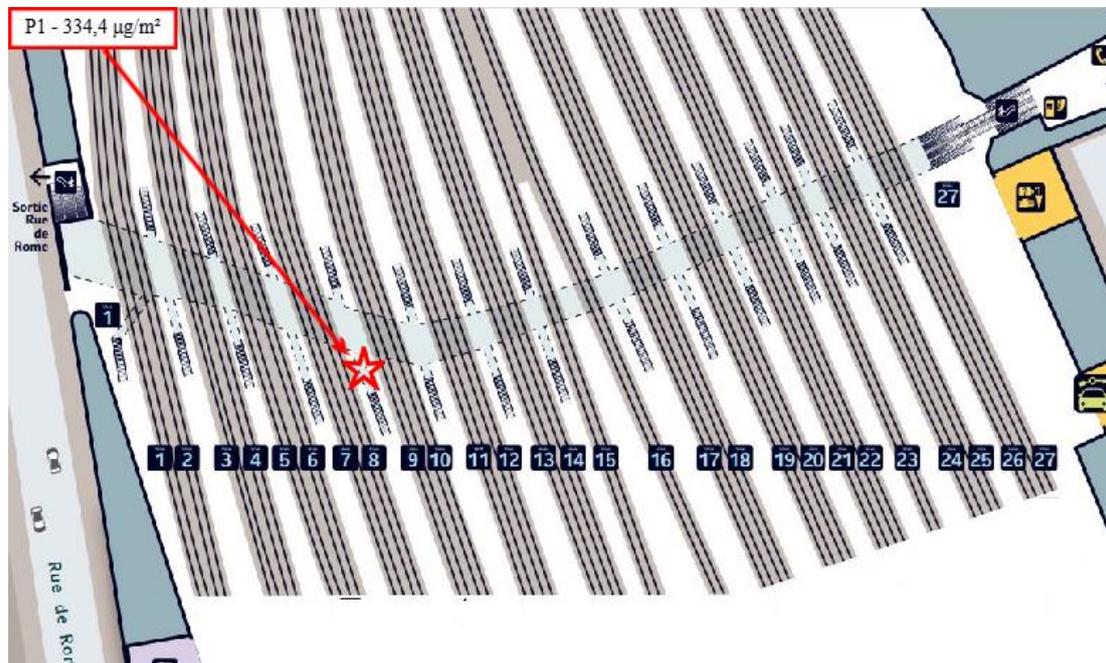
| N° de prel | Etage | Localisation | Heure | Revêtement | Superficie de prélèvement | Remarque | Concentration en plomb $\mu\text{g}/\text{m}^2$ |
|---|---|---|---|---|---|---|---|
| 00628097-P1 | quai | Quai n°5 Voie 8 - au niveau des panneaux publicitaire Au sol | 07:14 | Revêtement bitumineux | 0,1 m ² | - | 334,4 $\mu\text{g}/\text{m}^2$ |

| PHOTOS | DESCRIPTIF |
|---|---|
| | <p>00628097-P1 - 334,4 $\mu\text{g}/\text{m}^2$</p> <p>Quai n°5 Voie 8 Au niveau des panneaux publicitaire Au sol</p> <p>Revêtement : Revêtement bitumineux</p> |

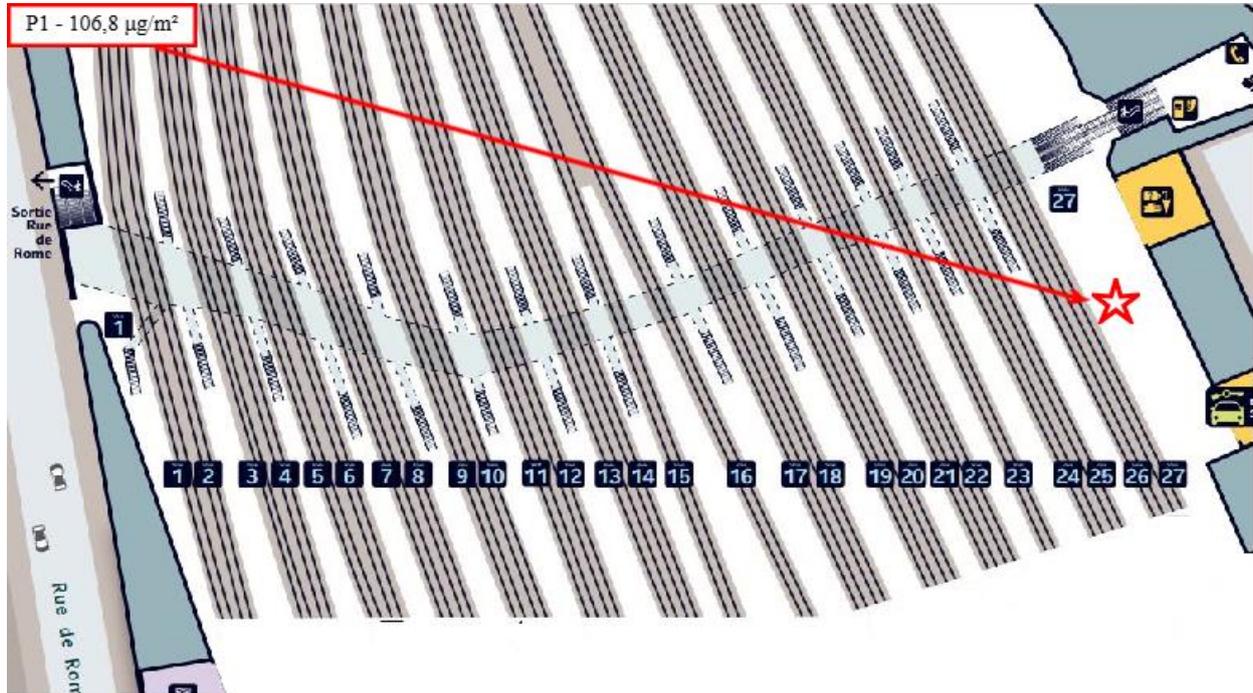
| N° de prel | Etage | Localisation | Heure | Revêtement | Superficie de prélèvement | Remarque | Concentration en plomb $\mu\text{g}/\text{m}^2$ |
|---|---|---|---|---|---|---|---|
| 00627600-P1 | quai | Quai n°15 Voie 27 Début du quai Au sol | 08:56 | Revêtement bitumineux | 0,1 m ² | - | 106,8 $\mu\text{g}/\text{m}^2$ |

| PHOTOS | DESCRIPTIF |
|---|---|
| | <p>00627600-P1 - 106,8 $\mu\text{g}/\text{m}^2$</p> <p>Quai n°15 Voie 27 Début du quai Au sol</p> <p>Revêtement : Revêtement bitumineux</p> |

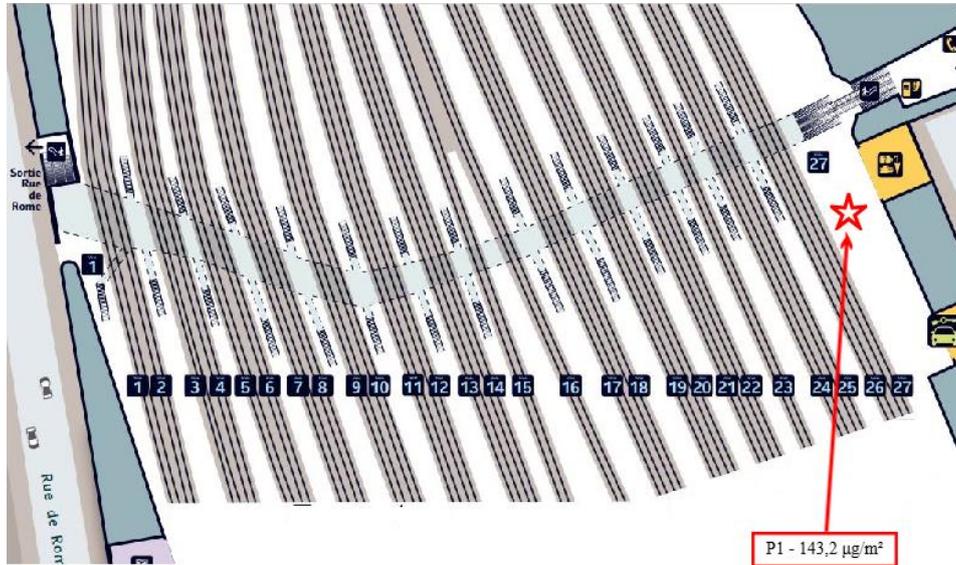
| N° de prel | Etage | Localisation | Heure | Revêtement | Superficie de prélèvement | Remarque | Concentration en plomb $\mu\text{g}/\text{m}^2$ |
|---|---|--|---|---|---|---|---|
| 00627603-P1 | quai | Quai n°15 Voie 27 Au niveau du local "objets trouvés" Au sol | 05:00 | Revêtement bitumineux | 0,1 m ² | - | 143,2 $\mu\text{g}/\text{m}^2$ |

| PHOTOS | DESSCRIPTIF |
|---|---|
| | <p>00627603-P1 - 143,2 $\mu\text{g}/\text{m}^2$</p> <p>Quai n°15 Voie 27 Au niveau du local "objets trouvés" Au sol</p> <p>Revêtement : Revêtement bitumineux</p> |

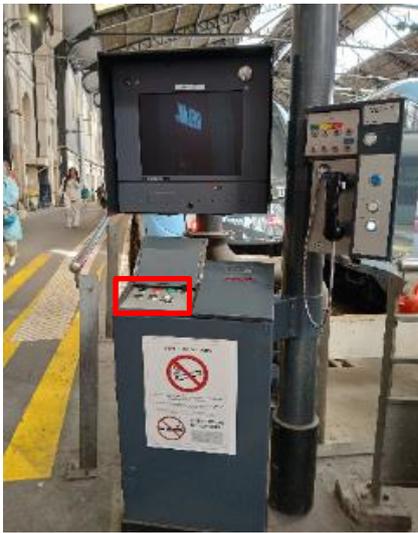
| PHOTOS | DESSCRIPTIF |
|---|---|
| | <p>00627584-P1 - < 28,4 $\mu\text{g}/\text{m}^2$ Quai n°1 Voie 1 PTS - pupitre Commande boutons</p> <p>Revêtement : Métal plastique</p> |

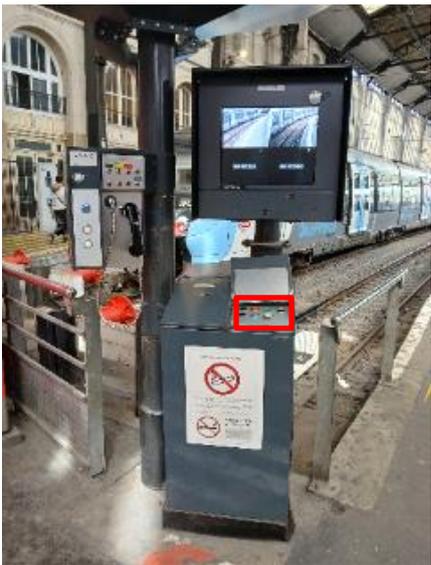
| PHOTOS | DESSCRIPTIF |
|---|---|
| | <p>00627584-P2 - < 28,4 $\mu\text{g}/\text{m}^2$ Quai n° 2 Voie 2 PTS - pupitre Commande boutons</p> <p>Revêtement : Métal plastique</p> |

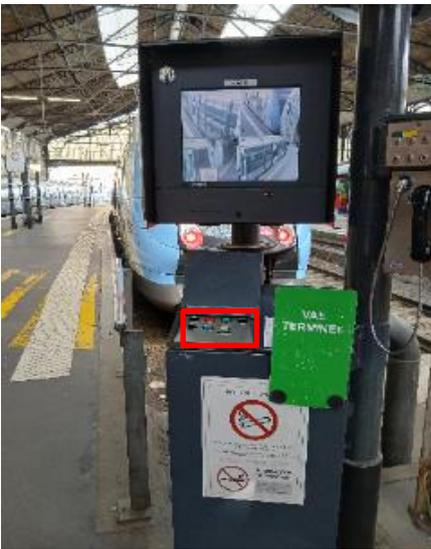
| PHOTOS | DESSCRIPTIF |
|---|---|
| | <p>00627584-P3 - < 28,4 $\mu\text{g}/\text{m}^2$ Quai n° 2 Voie 3 PTS - pupitre Commande boutons</p> <p>Revêtement : Métal plastique</p> |

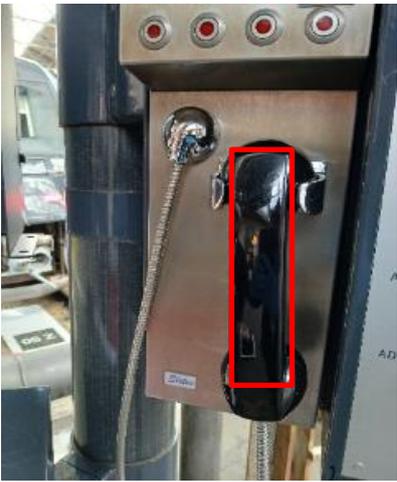
| PHOTOS | DESSCRIPTIF |
|---|---|
| | <p>00627584-P4 - < 100,0 $\mu\text{g}/\text{m}^2$ Quai n°2 Voie 3 PTS Téléphone</p> <p>Revêtement : Plastique</p> |

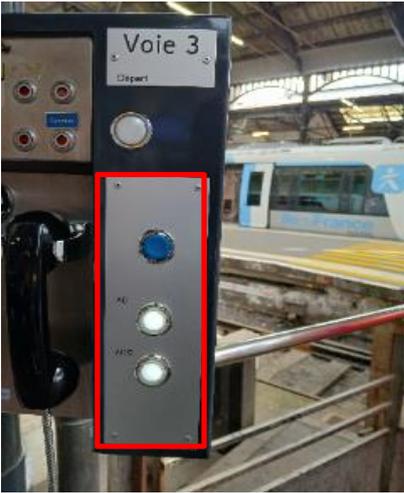
| PHOTOS | DESSCRIPTIF |
|---|---|
| | <p>00627584-P5 - < 35,7 $\mu\text{g}/\text{m}^2$ Quai n°2 Voie 3 PTS Commande boutons verticale</p> <p>Revêtement : Métal plastique</p> |

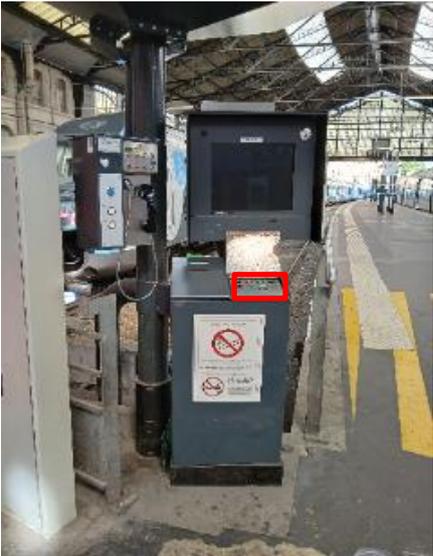
| PHOTOS | DESSCRIPTIF |
|---|---|
| | <p>00627584-P6 – 36,4 $\mu\text{g}/\text{m}^2$ Quai n°3 Voie 4 PTS - pupitre Commande boutons</p> <p>Revêtement : Métal plastique</p> |

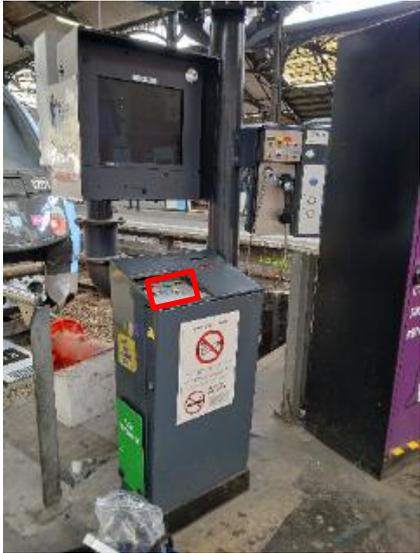
| PHOTOS | DESSCRIPTIF |
|---|--|
| | <p>00627584-P7 – 37,5 $\mu\text{g}/\text{m}^2$ Quai n° 3 Voie 5 PTS - pupitre Commande boutons</p> <p>Revêtement : Métal plastique</p> |

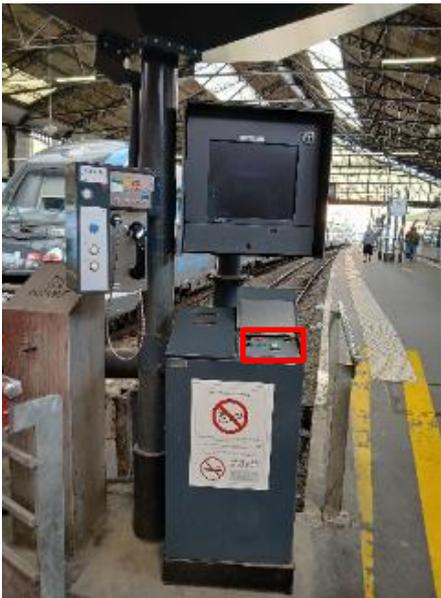
| PHOTOS | DESSCRIPTIF |
|---|--|
| | <p>00627584-P8 - < 28,4 $\mu\text{g}/\text{m}^2$ Quai n°4 Voie 6 PTS - pupitre Commande boutons</p> <p>Revêtement : Métal plastique</p> |

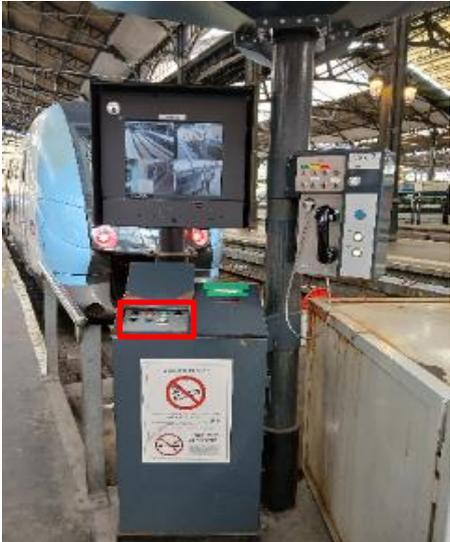
| PHOTOS | DESSCRIPTIF |
|---|--|
| | <p>00627584-P9 - < 28,4 $\mu\text{g}/\text{m}^2$ Quai n°4 Voie 7 PTS - pupitre Commande boutons</p> <p>Revêtement : Métal plastique</p> |

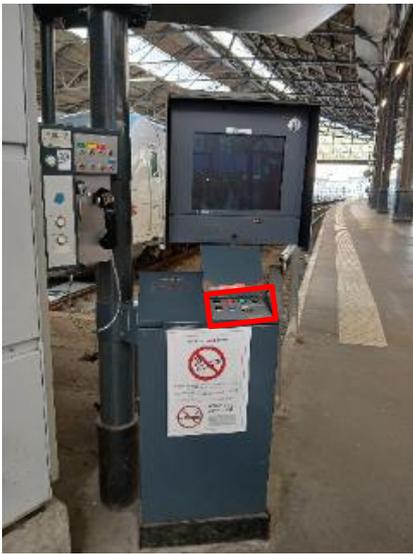
| PHOTOS | DESSCRIPTIF |
|---|--|
| | <p>00627584-P10 - < 28,4 µg/m² Quai n°5 Voie 8 PTS - pupitre Commande boutons</p> <p>Revêtement : Métal plastique</p> |

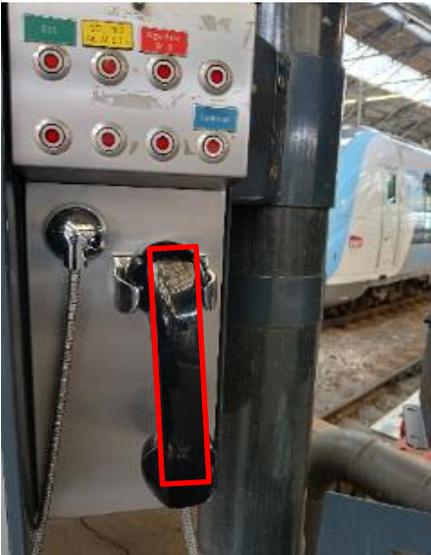
| PHOTOS | DESSCRIPTIF |
|---|--|
| | <p>00627584-P11 - <100,0 µg/m² Quai n°5 Voie 8 PTS - pupitre Téléphone</p> <p>Revêtement : Plastique</p> |

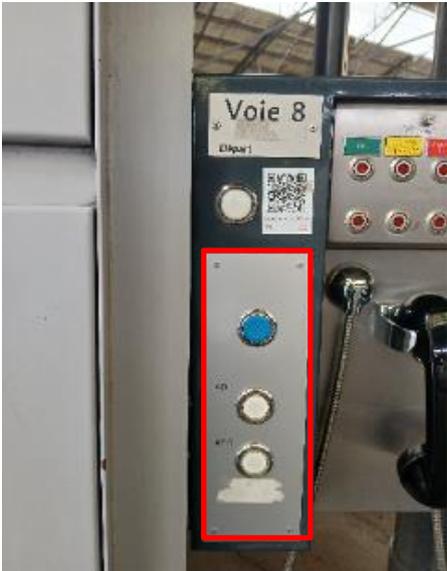
| PHOTOS | DESSCRIPTIF |
|---|--|
| | <p>00627584-P12 - <35,7 µg/m² Quai n°5 Voie 8 PTS Commande boutons verticale</p> <p>Revêtement : Métal plastique</p> |

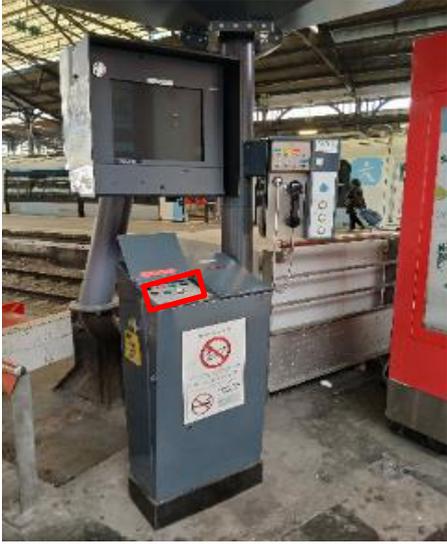
| PHOTOS | DESSCRIPTIF |
|---|---|
| | <p>00627584-P13 - < 28,4 $\mu\text{g}/\text{m}^2$ Quai n°6 Voie 9 PTS - pupitre Commande boutons</p> <p>Revêtement : Métal plastique</p> |

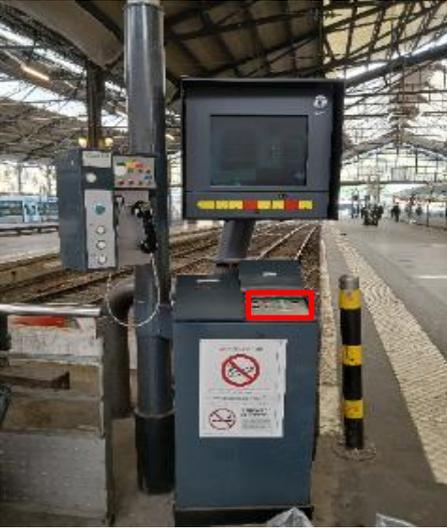
| PHOTOS | DESSCRIPTIF |
|---|---|
| | <p>00627584-P14 - < 28,4 $\mu\text{g}/\text{m}^2$ Quai n° 6 Voie 10 PTS - pupitre Commande boutons</p> <p>Revêtement : Métal plastique</p> |

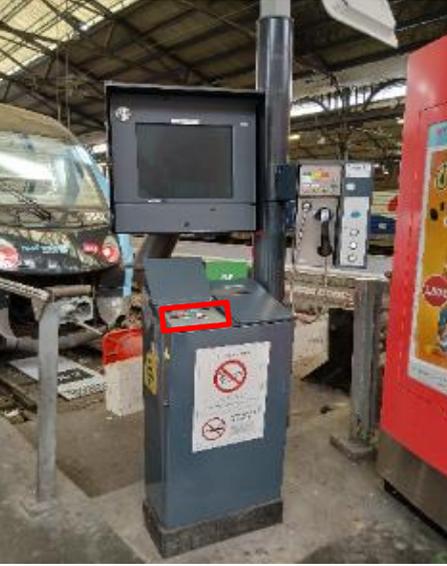
| PHOTOS | DESSCRIPTIF |
|---|---|
| | <p>00627584-P15 - < 28,4 $\mu\text{g}/\text{m}^2$ Quai n°6 Voie 11 PTS - pupitre Commande boutons</p> <p>Revêtement : Métal plastique</p> |

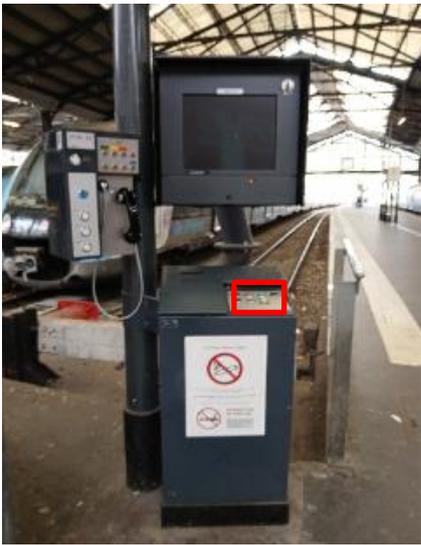
| PHOTOS | DESSCRIPTIF |
|---|--|
| | <p>00627584-P16 – 43,2 $\mu\text{g}/\text{m}^2$ Quai n°7 Voie 12 PTS - pupitre Commande boutons</p> <p>Revêtement : Métal plastique</p> |

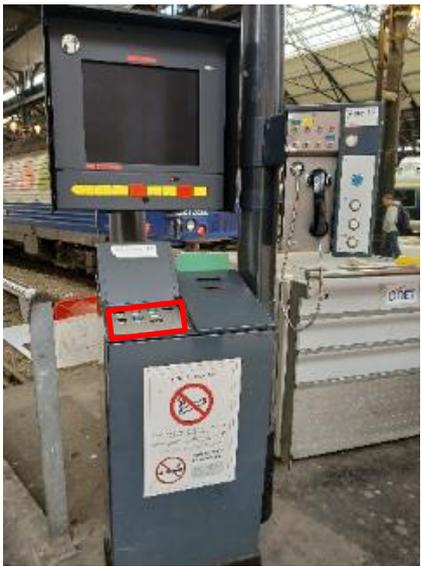
| PHOTOS | DESSCRIPTIF |
|---|--|
| | <p>00627584-P17 – 103,4 $\mu\text{g}/\text{m}^2$ Quai n°7 Voie 13 PTS - pupitre Commande boutons</p> <p>Revêtement : Métal plastique</p> |

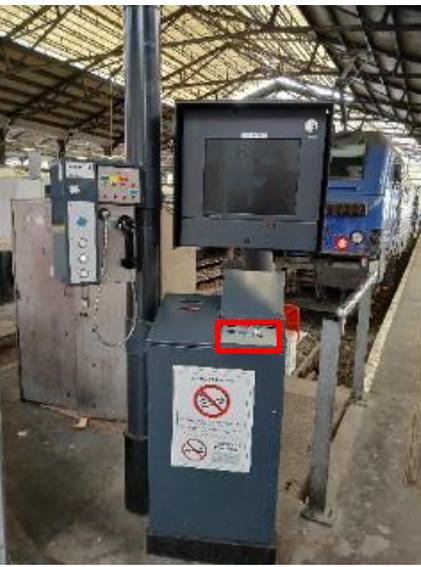
| PHOTOS | DESSCRIPTIF |
|---|--|
| | <p>00627584-P18 – 37,5 $\mu\text{g}/\text{m}^2$ Quai n°8 Voie 14 PTS - pupitre Commande boutons</p> <p>Revêtement : Métal plastique</p> |

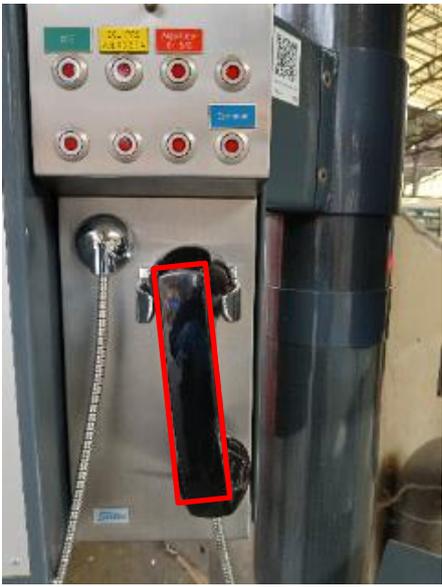
| PHOTOS | DESCRIPTIF |
|---|--|
| | <p>00627584-P19 - < 100,0 $\mu\text{g}/\text{m}^2$ Quai n°8 Voie 14 PTS Téléphone</p> <p>Revêtement : Plastique</p> |

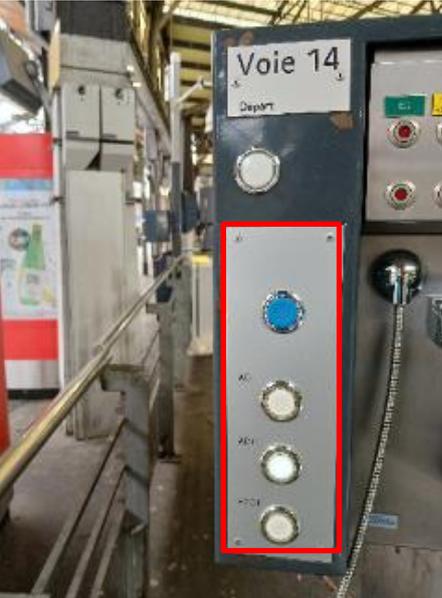
| PHOTOS | DESCRIPTIF |
|---|--|
| | <p>00627584-P20 - < 35,7 $\mu\text{g}/\text{m}^2$ Quai n°8 Voie 14 Commande boutons verticale</p> <p>Revêtement : Métal plastique</p> |

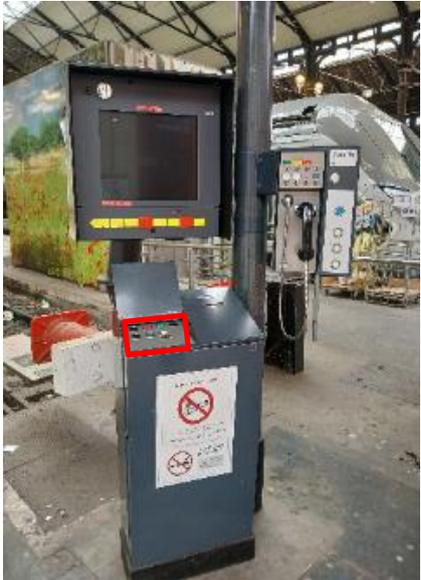
| PHOTOS | DESCRIPTIF |
|---|--|
| | <p>00627584-P21 - < 28,4 $\mu\text{g}/\text{m}^2$ Quai n°8 Voie 15 PTS - pupitre Commande boutons</p> <p>Revêtement : Métal plastique</p> |

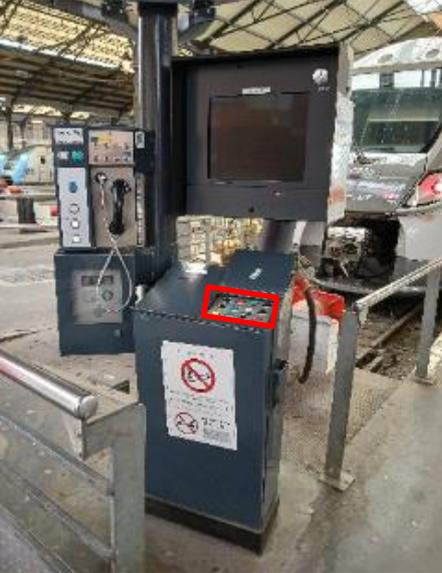
| PHOTOS | DESSCRIPTIF |
|---|---|
| | <p>00627584-P22 - < 28,4 $\mu\text{g}/\text{m}^2$ Quai n°9 Voie 16 PTS - pupitre Commande boutons</p> <p>Revêtement : Métal plastique</p> |

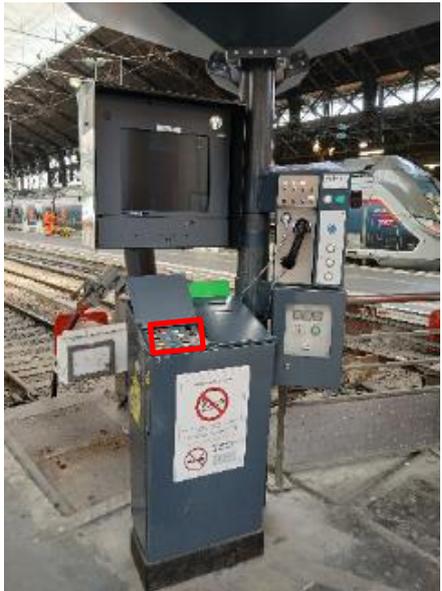
| PHOTOS | DESSCRIPTIF |
|---|---|
| | <p>00627584-P23 - < 28,4 $\mu\text{g}/\text{m}^2$ Quai n°9 Voie 17 PTS - pupitre Commande boutons</p> <p>Revêtement : Métal plastique</p> |

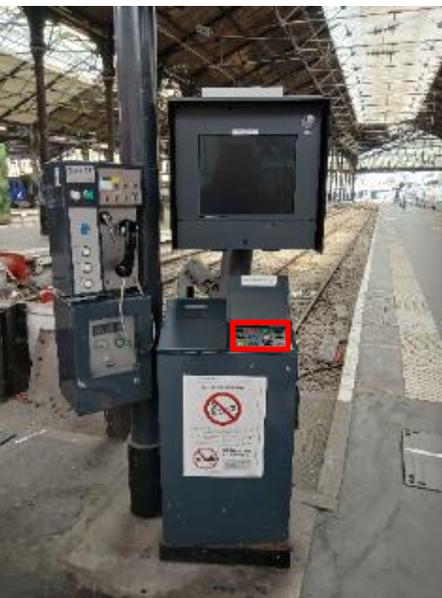
| PHOTOS | DESSCRIPTIF |
|---|---|
| | <p>00627584-P24 - < 28,4 $\mu\text{g}/\text{m}^2$ Quai n°10 Voie 18 PTS - pupitre Commande boutons</p> <p>Revêtement : Métal plastique</p> |

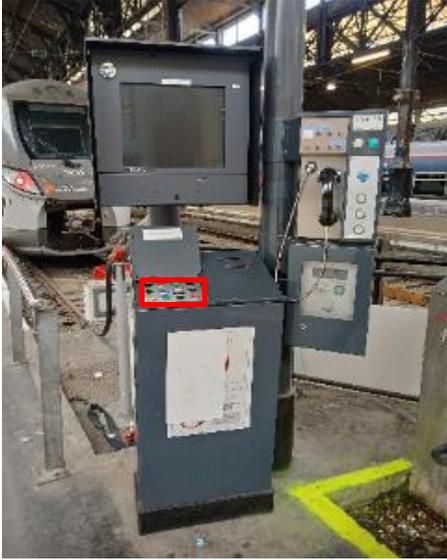
| PHOTOS | DESCRIPTIF |
|---|---|
| | <p>00627584-P25 – 43,2 $\mu\text{g}/\text{m}^2$ Quai n°10 Voie 19 PTS - pupitre Commande boutons</p> <p>Revêtement : Métal plastique</p> |

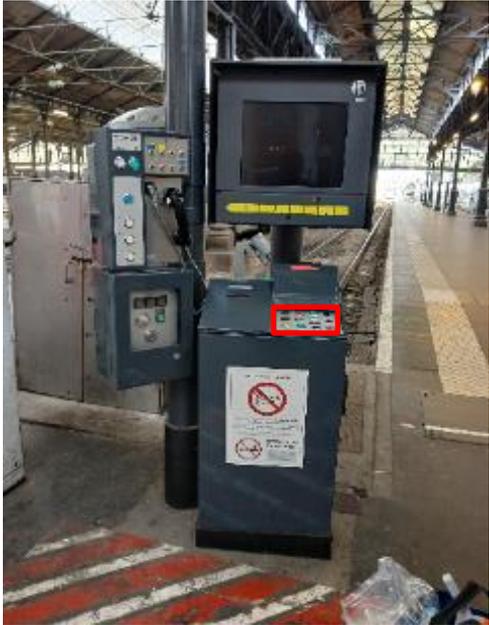
| PHOTOS | DESCRIPTIF |
|---|---|
| | <p>00627584-P26 - < 28,4 $\mu\text{g}/\text{m}^2$ Quai n°11 Voie 20 PTS - pupitre Commande boutons</p> <p>Revêtement : Métal plastique</p> |

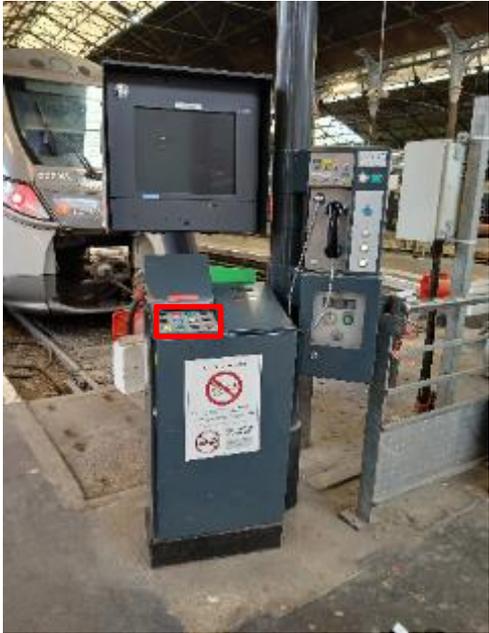
| PHOTOS | DESCRIPTIF |
|---|---|
| | <p>00627584-P27 – 31,8 $\mu\text{g}/\text{m}^2$ Quai n°11 Voie 21 PTS - pupitre Commande boutons</p> <p>Revêtement : Métal plastique</p> |

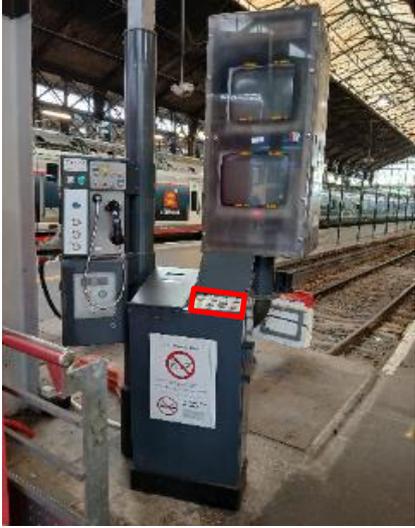
| PHOTOS | DESCRIPTIF |
|---|---|
| | <p>00627584-P29 - < 28,4 $\mu\text{g}/\text{m}^2$ Quai n°13 Voie 23 PTS - pupitre Commande boutons</p> <p>Revêtement : Métal plastique</p> |

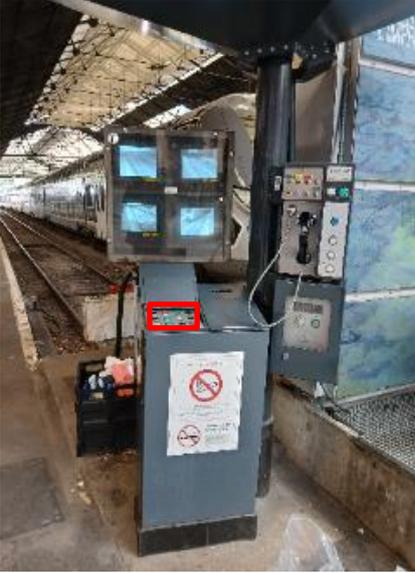
| PHOTOS | DESCRIPTIF |
|---|---|
| | <p>00627584-P30 - < 28,4 $\mu\text{g}/\text{m}^2$ Quai n°13 Voie 24 PTS - pupitre Commande boutons</p> <p>Revêtement : Métal plastique</p> |

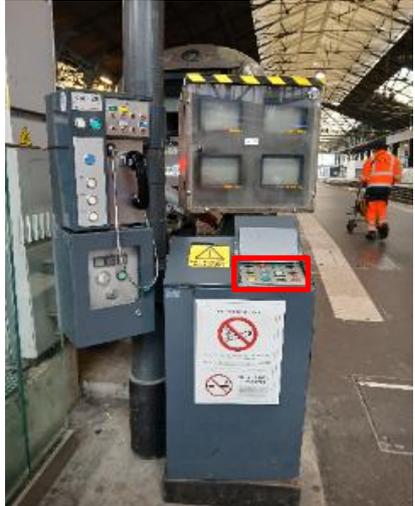
| PHOTOS | DESCRIPTIF |
|---|---|
| | <p>00627584-P31 - < 28,4 $\mu\text{g}/\text{m}^2$ Quai n°14 Voie 25 PTS - pupitre Commande boutons</p> <p>Revêtement : Métal plastique</p> |

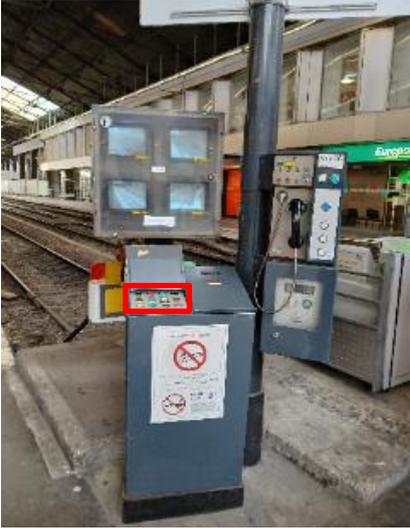
| PHOTOS | DESSCRIPTIF |
|--|---|
| | <p>00627584-P32 – 59,1 $\mu\text{g}/\text{m}^2$ Quai n°14 Voie 26 PTS - pupitre Commande boutons</p> <p>Revêtement : Métal plastique</p> |

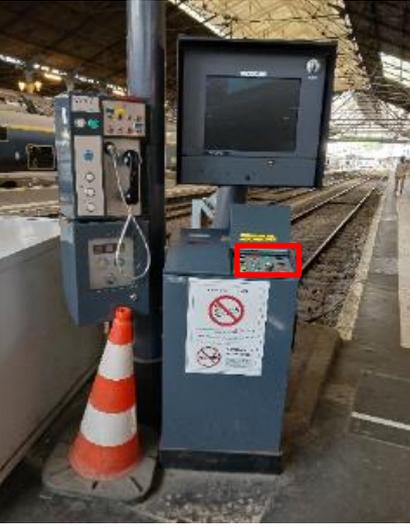
| PHOTOS | DESSCRIPTIF |
|--|---|
| | <p>00627584-P33 - < 28,4 $\mu\text{g}/\text{m}^2$ Quai n°15 Voie 27 PTS - pupitre Commande boutons</p> <p>Revêtement : Métal plastique</p> |

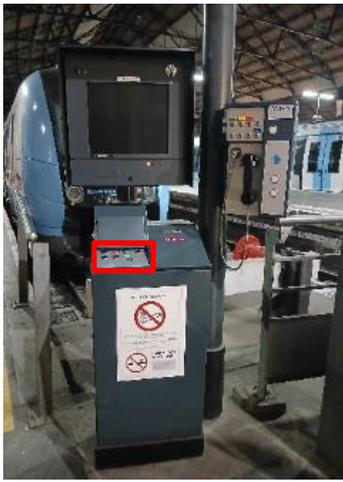
| PHOTOS | DESCRIPTIF |
|---|--|
| | <p>00627586-P1 - <28,4 µg/m² Quai n°1 Voie 1 PTS - pupitre Commande boutons</p> <p>Revêtement : Métal/plastique</p> |

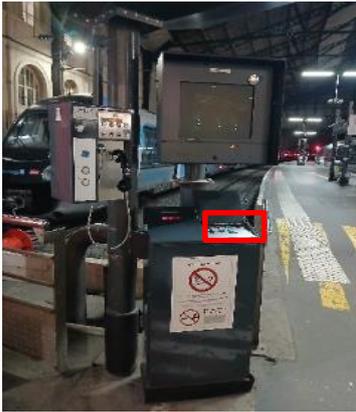
| PHOTOS | DESCRIPTIF |
|---|--|
| | <p>00627586-P2 - <28,4 µg/m² Quai n°2 Voie 2 PTS - pupitre Commande boutons</p> <p>Revêtement : Métal/plastique</p> |

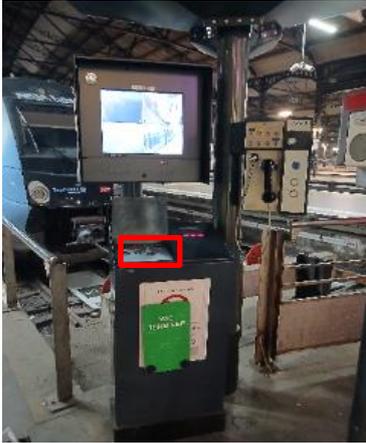
| PHOTOS | DESCRIPTIF |
|---|--|
| | <p>00627586-P3 - <28,4 µg/m² Quai n°3 Voie 3 PTS - pupitre Commande boutons</p> <p>Revêtement : Métal/plastique</p> |

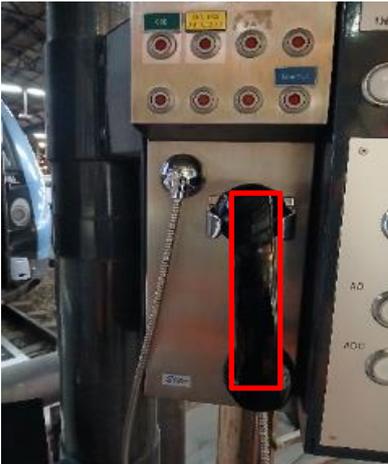
| PHOTOS | DESCRIPTIF |
|---|--|
| | <p>00627586-P4 - <100,0 µg/m² Quai n°2 Voie 3 PTS Téléphone</p> <p>Revêtement : Plastique</p> |

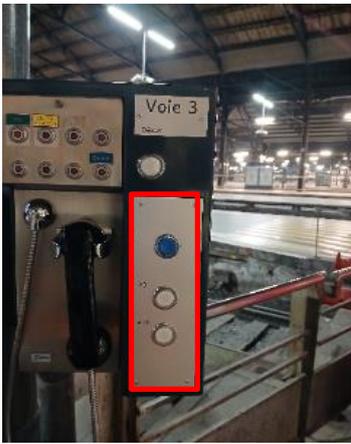
| PHOTOS | DESSCRIPTIF |
|---|--|
| | <p>00627586-P5 - <35,7 $\mu\text{g}/\text{m}^2$ Quai n°2 Voie 3 PTS Commande boutons verticale</p> <p>Revêtement : Métal / plastique</p> |

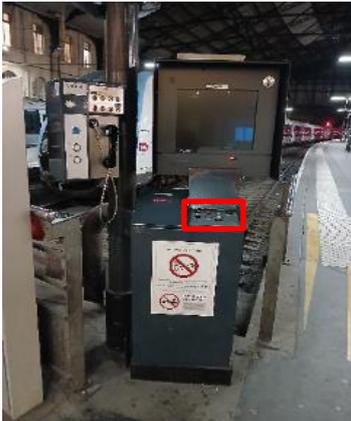
| PHOTOS | DESSCRIPTIF |
|---|--|
| | <p>00627586-P6 - <28,4 $\mu\text{g}/\text{m}^2$ Quai n°3 Voie 4 PTS - pupitre Commande boutons</p> <p>Revêtement : Métal/plastique</p> |

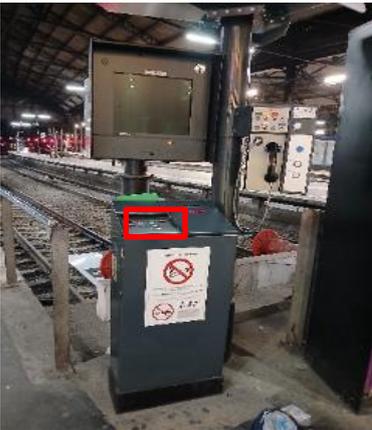
| PHOTOS | DESSCRIPTIF |
|---|--|
| | <p>00627586-P7 - <28,4 $\mu\text{g}/\text{m}^2$ Quai n°3 Voie 5 PTS - pupitre Commande boutons</p> <p>Revêtement : Métal/plastique</p> |

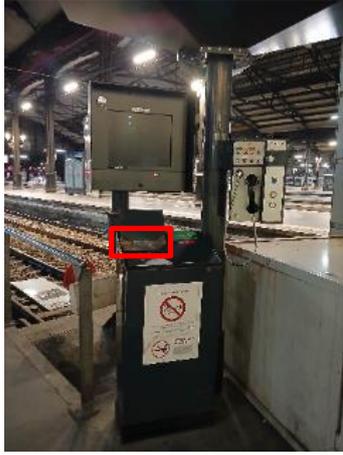
| PHOTOS | DESSCRIPTIF |
|---|--|
| | <p>00627586-P9 - <28,4 µg/m² Quai n°4 Voie 7 PTS - pupitre Commande boutons</p> <p>Revêtement : Métal/plastique</p> |

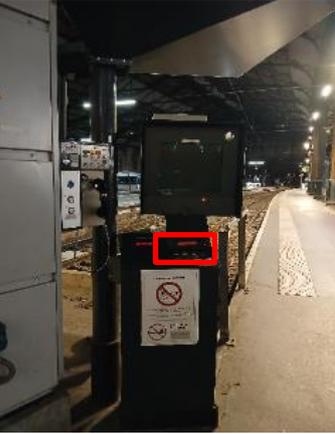
| PHOTOS | DESSCRIPTIF |
|---|--|
| | <p>00627586-P10 - <28,4 µg/m² Quai n°5 Voie 8 PTS - pupitre Commande boutons</p> <p>Revêtement : Métal/plastique</p> |

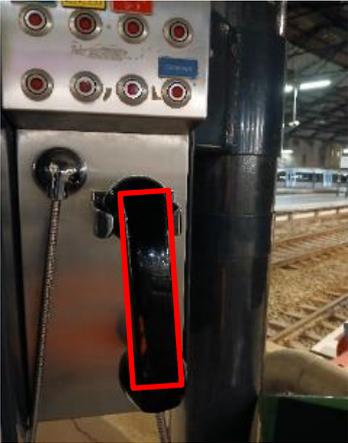
| PHOTOS | DESSCRIPTIF |
|---|--|
| | <p>00627586-P11 - <100,0 µg/m² Quai n°5 Voie 8 PTS Téléphone</p> <p>Revêtement : Plastique</p> |

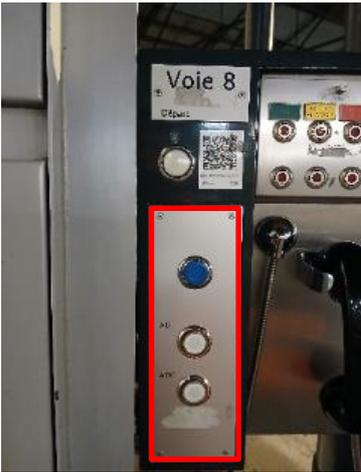
| PHOTOS | DESSCRIPTIF |
|---|--|
| | <p>00627586-P12 - <35,7 µg/m² Quai n°5 Voie 8 PTS Commande boutons verticale</p> <p>Revêtement : Métal/plastique</p> |
