GARE DE PARIS SAINT LAZARE

Prélèvements lingette

Quais et Equipements sur les quais

Nettoyage très haute efficacité des quais et équipements de quais de la gare de Paris Saint Lazare

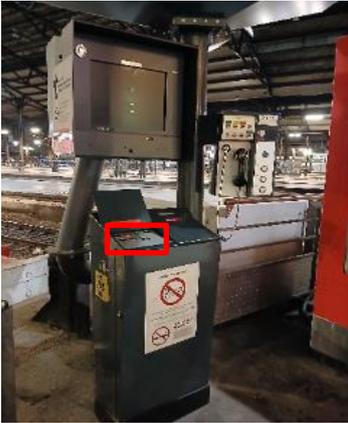
| PHOTOS | DESSCRIPTIF |
|---|--|
| | <p>00627586-P13 - <28,4 µg/m² Quai n°5 Voie 9 PTS - pupitre Commande boutons Revêtement : Métal/plastique</p> |

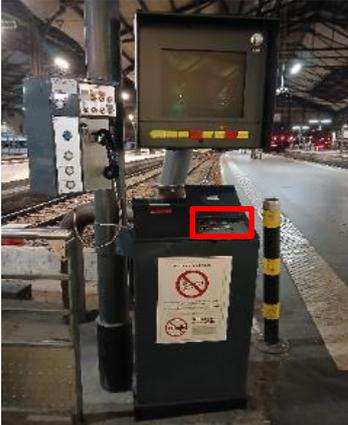
| PHOTOS | DESSCRIPTIF |
|---|--|
| | <p>00627586-P14 - <28,4 µg/m² Quai n°6 Voie 10 PTS - pupitre Commande boutons Revêtement : Métal/plastique</p> |

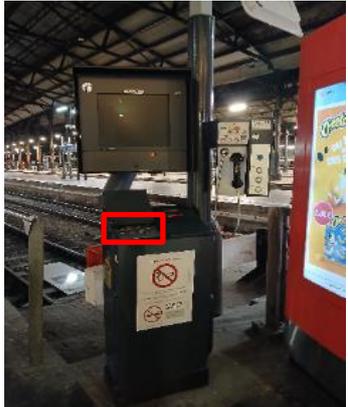
| PHOTOS | DESSCRIPTIF |
|---|--|
| | <p>00627586-P15 - <28,4 µg/m² Quai n°6 Voie 11 PTS - pupitre Commande boutons Revêtement : Métal/plastique</p> |

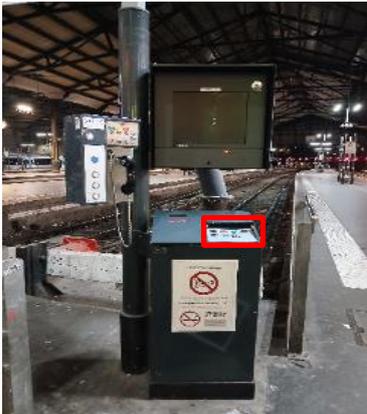
| PHOTOS | DESSCRIPTIF |
|---|--|
| | <p>00627586-P16 - <28,4 µg/m² Quai n°7 Voie 12 PTS - pupitre Commande boutons Revêtement : Métal/plastique</p> |

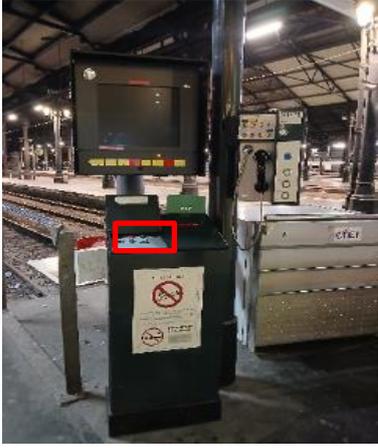
| PHOTOS | DESSCRIPTIF |
|---|--|
| | <p>00627586-P17 - <28,4 $\mu\text{g}/\text{m}^2$ Quai n°7 Voie 13 PTS - pupitre Commande boutons Revêtement : Métal/plastique</p> |

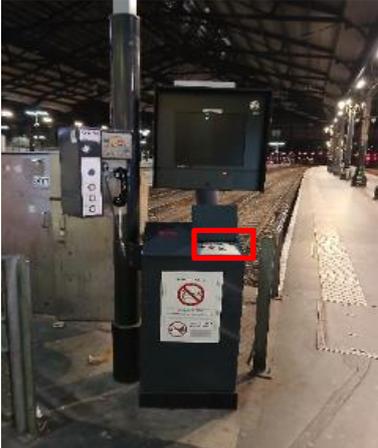
| PHOTOS | DESSCRIPTIF |
|---|--|
| | <p>00627586-P18 - <28,4 $\mu\text{g}/\text{m}^2$ Quai n°8 Voie 14 PTS - pupitre Commande boutons Revêtement : Métal/plastique</p> |

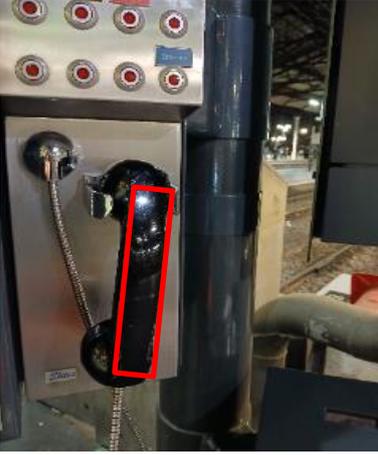
| PHOTOS | DESSCRIPTIF |
|---|--|
| | <p>00627586-P19 - <100,0 $\mu\text{g}/\text{m}^2$ Quai n°8 Voie 14 PTS Téléphone Revêtement : Plastique</p> |

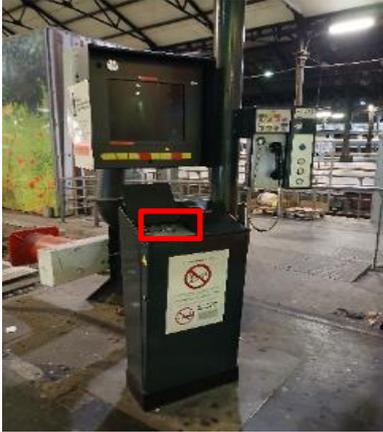
| PHOTOS | DESSCRIPTIF |
|---|---|
| | <p>00627586-P21 - <28,4 µg/m² Quai n°8 Voie 15 PTS - pupitre Commande boutons Revêtement : Métal/plastique</p> |

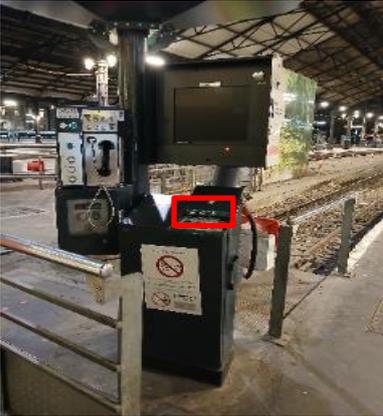
| PHOTOS | DESSCRIPTIF |
|---|---|
| | <p>00627586-P22 - 68,2 µg/m² Quai n°9 Voie 16 PTS - pupitre Commande boutons Revêtement : Métal/plastique</p> |

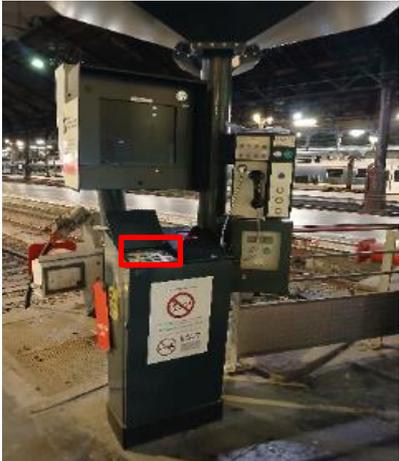
| PHOTOS | DESSCRIPTIF |
|---|---|
| | <p>00627586-P23 - <28,4 µg/m² Quai n°9 Voie 17 PTS - pupitre Commande boutons Revêtement : Métal/plastique</p> |

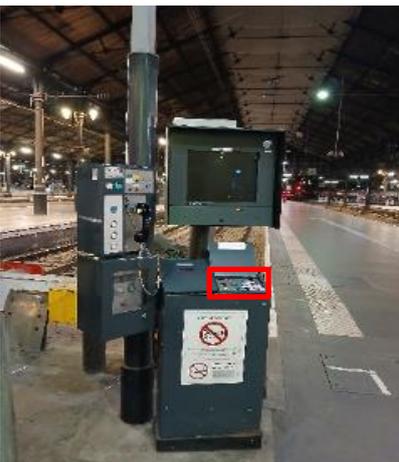
| PHOTOS | DESSCRIPTIF |
|---|---|
| | <p>00627586-P24 - <28,4 µg/m² Quai n°10 Voie 18 PTS - pupitre Commande boutons Revêtement : Métal/plastique</p> |

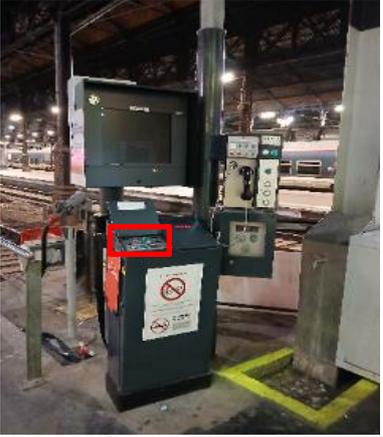
| PHOTOS | DESSCRIPTIF |
|---|---|
| | <p>00627586-P25 - <28,4 µg/m² Quai n°10 Voie 19 PTS - pupitre Commande boutons Revêtement : Métal/plastique</p> |

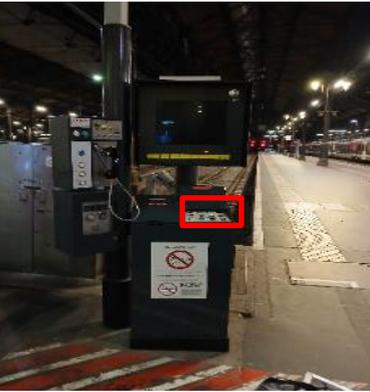
| PHOTOS | DESSCRIPTIF |
|---|---|
| | <p>00627586-P26 - <28,4 µg/m² Quai n°11 Voie 20 PTS - pupitre Commande boutons Revêtement : Métal/plastique</p> |

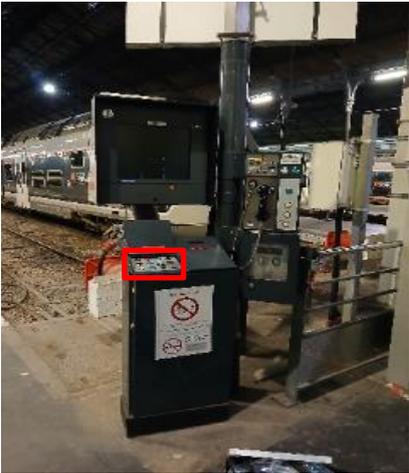
| PHOTOS | DESSCRIPTIF |
|---|---|
| | <p>00627586-P27 - <28,4 µg/m² Quai n°11 Voie 21 PTS - pupitre Commande boutons Revêtement : Métal/plastique</p> |

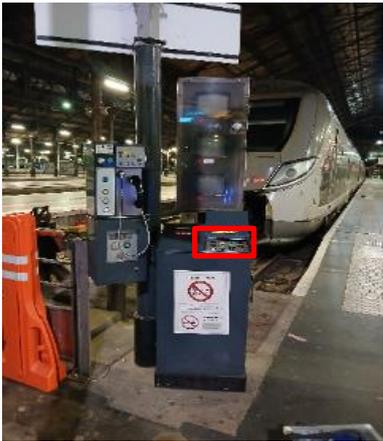
| PHOTOS | DESSCRIPTIF |
|---|---|
| | <p>00627586-P28 - 31,8 µg/m² Quai n°12 Voie 22 PTS - pupitre Commande boutons Revêtement : Métal/plastique</p> |

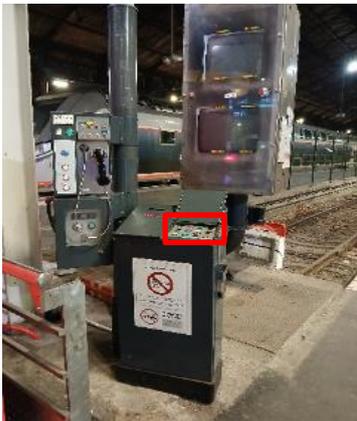
| PHOTOS | DESSCRIPTIF |
|---|---|
| | <p>00627586-P29 - <28,4 µg/m² Quai n°13 Voie 23 PTS - pupitre Commande boutons Revêtement : Métal/plastique</p> |

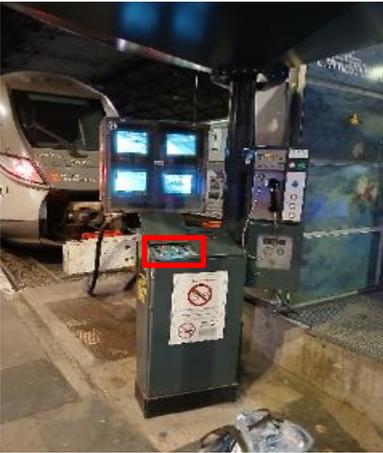
| PHOTOS | DESSCRIPTIF |
|---|---|
| | <p>00627586-P30 - <28,4 µg/m² Quai n°13 Voie 24 PTS - pupitre Commande boutons Revêtement : Métal/plastique</p> |

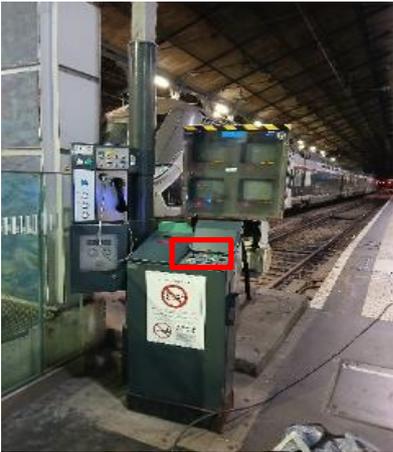
| PHOTOS | DESSCRIPTIF |
|---|---|
| | <p>00627586-P31 - <28,4 µg/m² Quai n°14 Voie 25 PTS - pupitre Commande boutons Revêtement : Métal/plastique</p> |

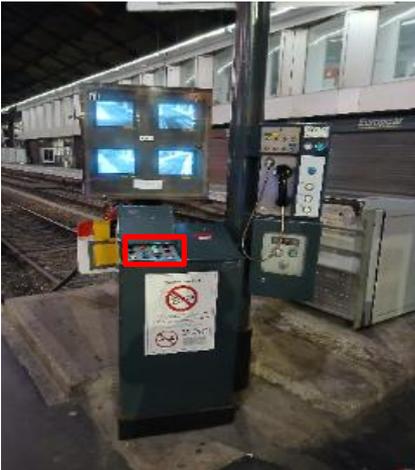
| PHOTOS | DESSCRIPTIF |
|---|---|
| | <p>00627586-P32 - <28,4 µg/m² Quai n°14 Voie 26 PTS - pupitre Commande boutons Revêtement : Métal/plastique</p> |

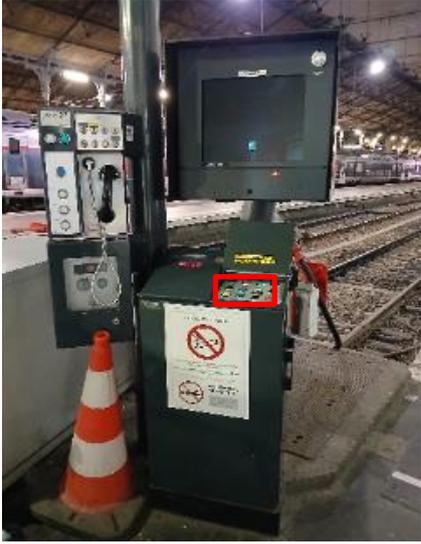
| PHOTOS | DESCRIPTIF |
|---|---|
| | <p>00627586-P33 - <28,4 µg/m² Quai n°15 Voie 27 PTS - pupitre Commande boutons</p> <p>Revêtement : Métal/plastique</p> |
