# GARE DE PARIS SAINT LAZARE

Prélèvements lingette – 10 juin 2025

# Travaux de rénovation des couvertures et de création d'une coque culture/loisirs

**Rapport de localisation des résultats  
de prélèvements surfaciques susceptibles de contenir du plomb  
Mesures ponctuelles**

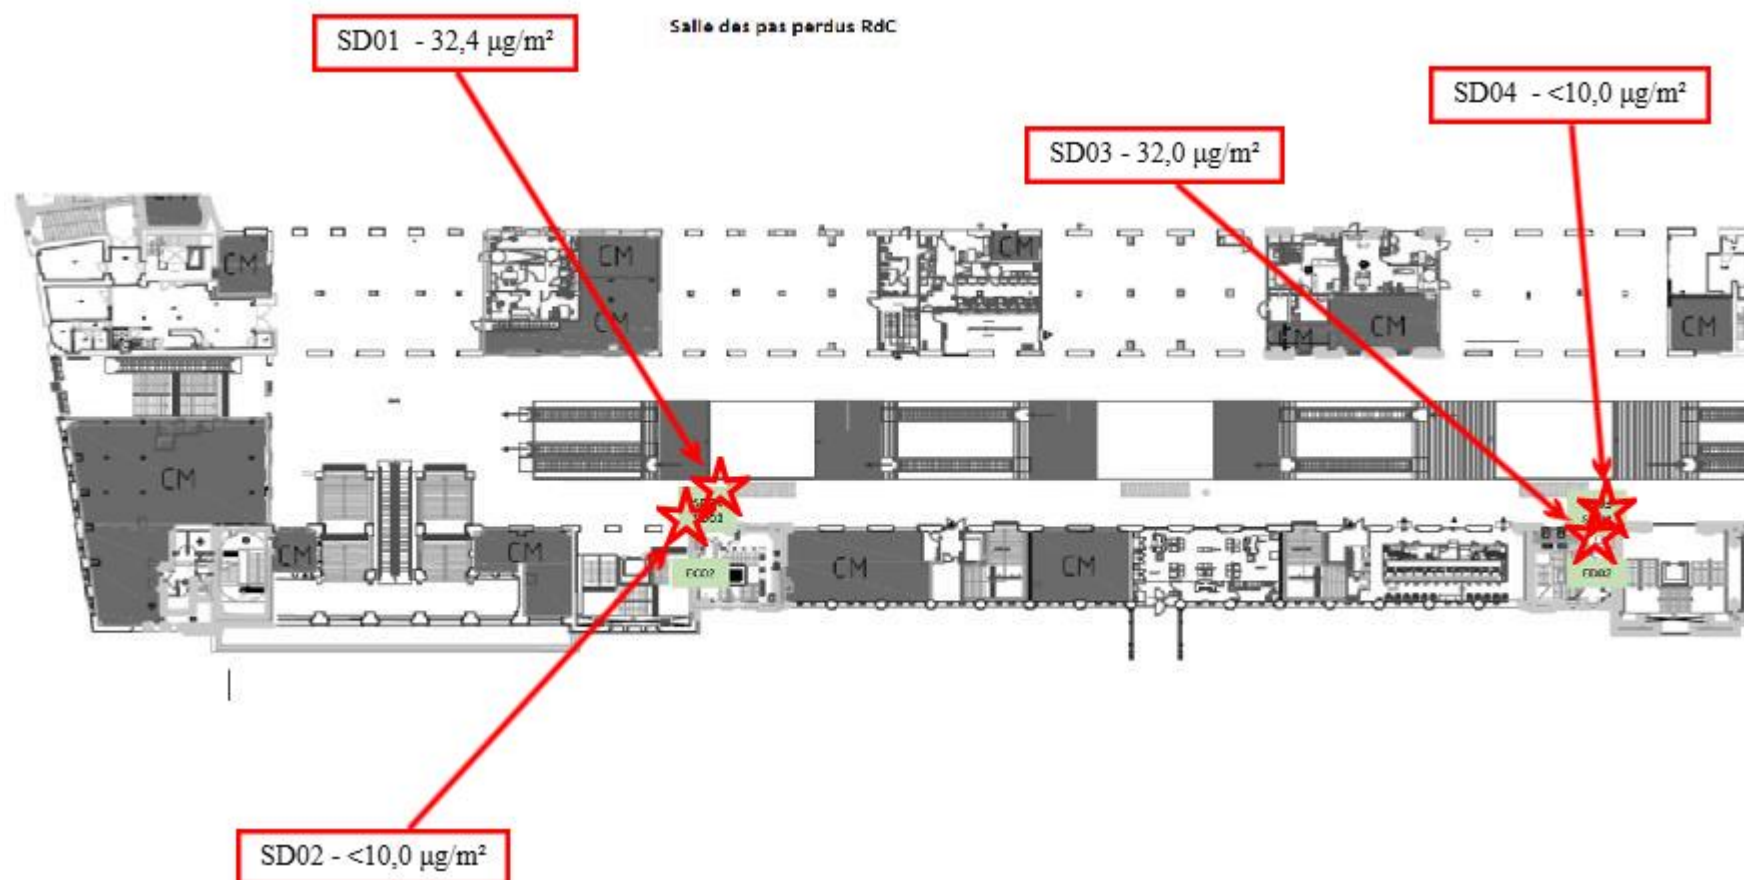
Salle des pas perdus

| N° de prel | Etage | Localisation | Heure | Revêtement | Superficie de prélèvement | Remarque | Concentration en plomb µg/m² |
|---|---|---|---|---|---|---|---|
| 00629396-SD01 | RDC | Salle pas perdus<br>cage escalier C<br>Devant l'escalier<br>Au sol | 09:46 | Carrelage | 0,1 m² | - | 32,4 µg/m² |
| 00629396-SD02 | RDC | Devant cage escalier C<br>Banc face escalier C<br>à gauche<br>sur banc | 09:48 | simili-cuir | 0,1 m² | - | <10,0 µg/m² |
| 00629396-SD03 | RDC | salle pas perdus<br>Cage escalier D<br>Devant l'escalier<br>Au sol | 09:52 | Carrelage | 0,1 m² | - | 32,0 µg/m² |
| 00629396-SD04 | RDC | Salle pas perdus<br>Banc face escalier D<br>à gauche<br>sur banc | 09:54 | simili-cuir | 0,1 m² | - | <10,0 µg/m² |

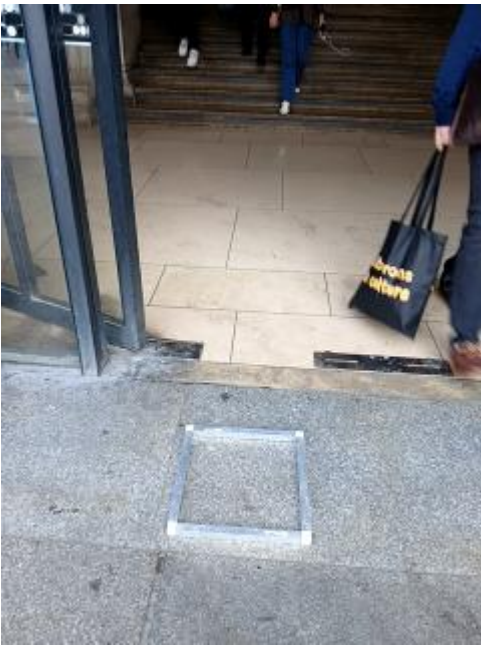
| PHOTOS | DESCRIPTIF |
|---|---|
| | <p>00629396-P01 - <b>76,4 <math>\mu\text{g}/\text{m}^2</math></b><br/>- Parvis public<br/>Escalier principal cour Rome<br/>Devant la porte<br/>Au sol</p> <p>Revêtement : Dalle granite</p> |

**Concentration surfacique en plomb acido-soluble : 76,4 µg/m² (calcul effectué sur la base des données de prélèvement fournies par le client)**

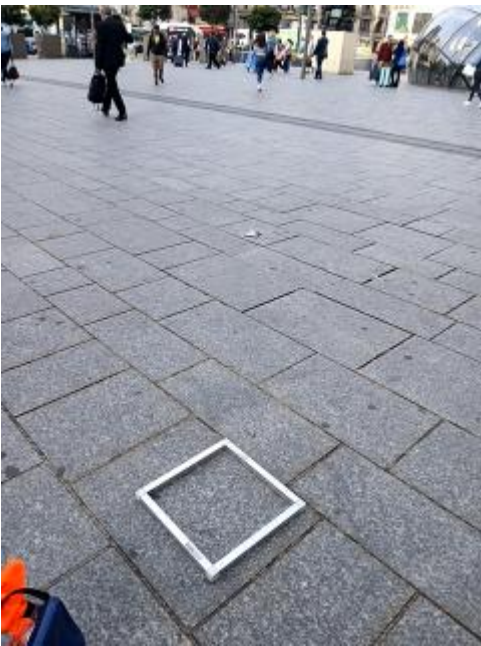
| PHOTOS | DESCRIPTIF |
|---|---|
| | <p>00629396-P02 - <b>61,2 <math>\mu\text{g}/\text{m}^2</math></b><br/>Parvis public<br/>Parvis cour Rome<br/>milieu<br/>Au sol</p> <p>Revêtement : Dalle granite</p> |

**Concentration surfacique en plomb acido-soluble : 61,2 µg/m² (calcul effectué sur la base des données de prélèvement fournies par le client)**

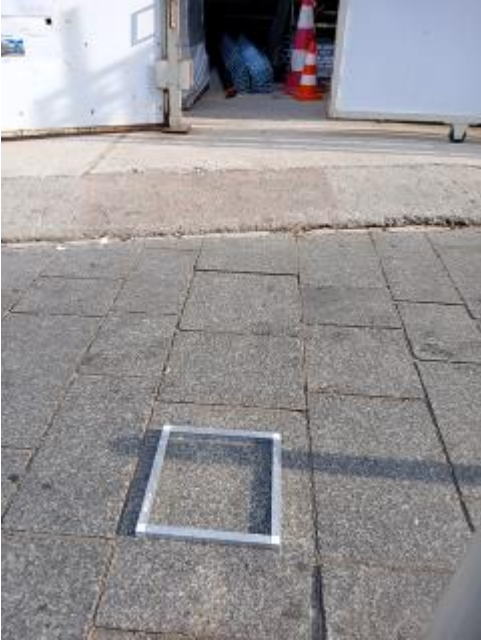
| PHOTOS | DESCRIPTIF |
|---|---|
| | <p>00629396-P03 - <b>119,2 <math>\mu\text{g}/\text{m}^2</math></b></p> <p>Parvis public<br/>Zone logistique<br/>Devant le portail<br/>Au sol</p> <p>Revêtement : Dalle granite</p> |

**Concentration surfacique en plomb acido-soluble : 119,2 µg/m² (calcul effectué sur la base des données de prélèvement fournies par le client)**

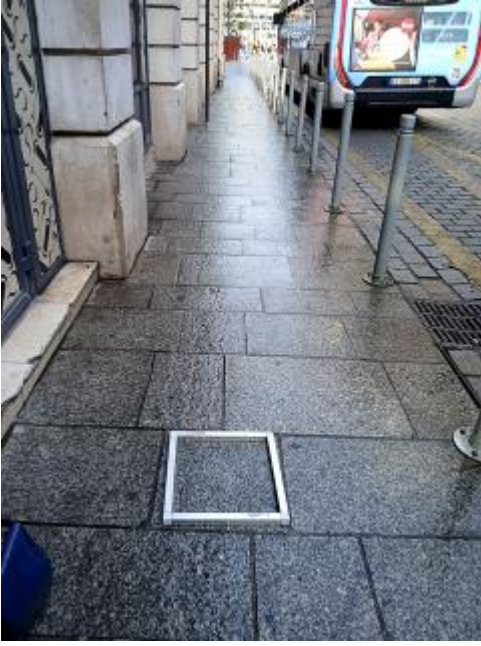
| PHOTOS | DESCRIPTIF |
|---|---|
| | <p>00629396-P04 - <b>462,8 <math>\mu\text{g}/\text{m}^2</math></b></p> <p>Parvis Public<br/>Circulation<br/>Arrière hôtel<br/>Au sol</p> <p>Revêtement : Dalle granite</p> |

**Concentration surfacique en plomb acido-soluble : 462,8 µg/m² (calcul effectué sur la base des données de prélèvement fournies par le client)**

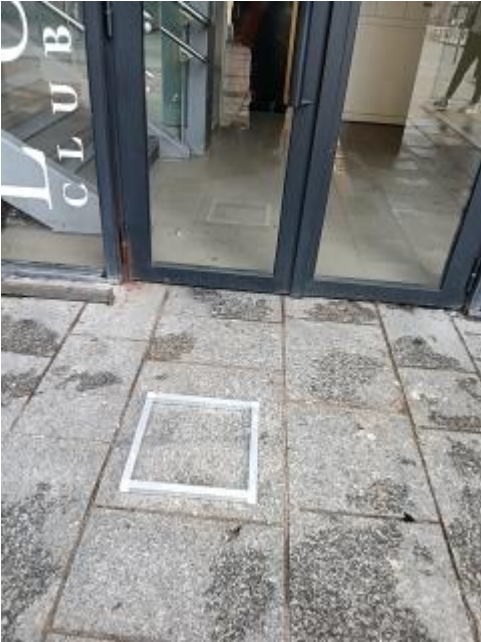
| PHOTOS | DESCRIPTIF |
|---|---|
| | <p>00629396-P05 - <b>414,0 <math>\mu\text{g}/\text{m}^2</math></b><br/>Parvis public<br/>entrée escalier D<br/>Devant la porte<br/>Au sol</p> <p>Revêtement : Dalle granite</p> |

**Concentration surfacique en plomb acido-soluble : 414,0 µg/m² (calcul effectué sur la base des données de prélèvement fournies par le client)**

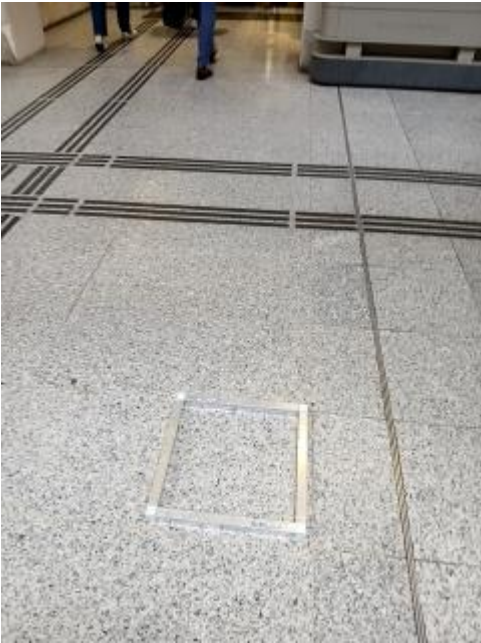
| PHOTOS | DESCRIPTIF |
|---|---|
| | <p>00629396-SD01 - <b>32,4 <math>\mu\text{g}/\text{m}^2</math></b><br/>Salle pas perdus<br/>cage escalier C<br/>Devant l'escalier<br/>Au sol</p> <p>Revêtement : Carrelage</p> |

**Concentration surfacique en plomb acido-soluble : 32,4 µg/m² (calcul effectué sur la base des données de prélèvement fournies par le client)**

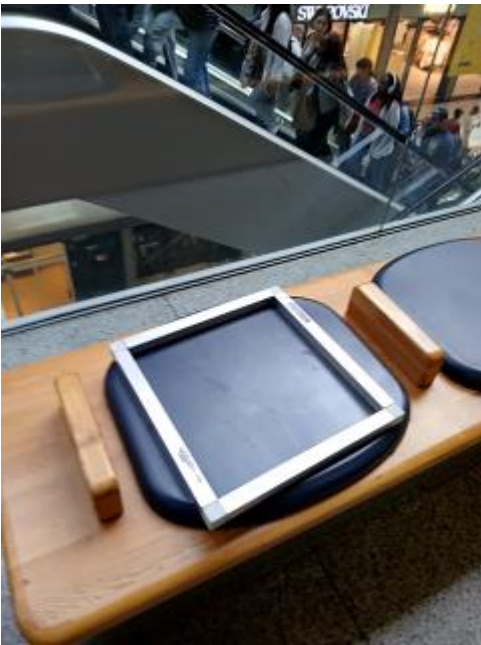
| PHOTOS | DESCRIPTIF |
|---|---|
| | <p>00629396-SD02 - <b>&lt;10,0 <math>\mu\text{g}/\text{m}^2</math></b></p> <p>salle pas perdus<br/>Devant cage escalier C<br/>Banc face escalier C<br/>à gauche<br/>sur banc</p> <p>Revêtement : simili-cuir</p> |

**Concentration surfacique en plomb acido-soluble : <10,0 µg/m² (calcul effectué sur la base des données de prélèvement fournies par le client)**

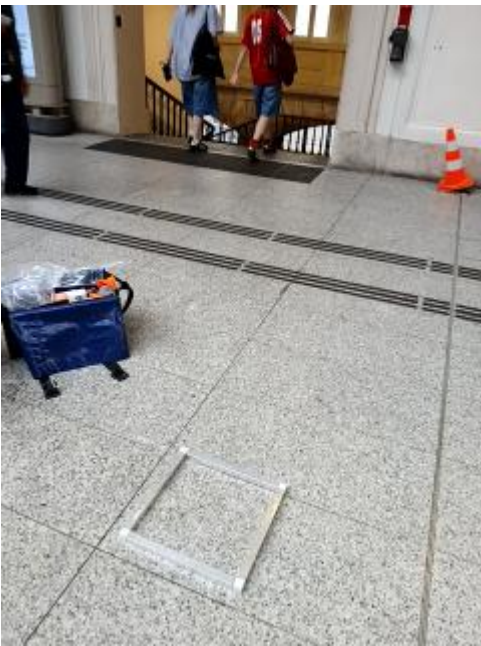
| PHOTOS | DESCRIPTIF |
|---|---|
| | <p>00629396-SD03 - <b>32,0 <math>\mu\text{g}/\text{m}^2</math></b></p> <p>salle pas perdus<br/>Cage escalier D<br/>Devant l'escalier<br/>Au sol</p> <p>Revêtement : Carrelage</p> |

**Concentration surfacique en plomb acido-soluble : 32,0 µg/m² (calcul effectué sur la base des données de prélèvement fournies par le client)**

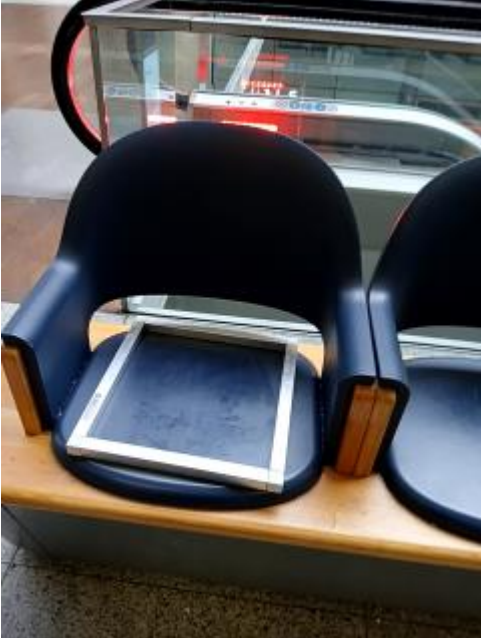
| PHOTOS | DESCRIPTIF |
|---|---|
| | <p>00629396-SD04 - <b>&lt;10,0 µg/m²</b></p> <p>Salle pas perdus<br/>Banc face escalier D<br/>à gauche<br/>sur banc</p> <p>Revêtement : simili-cuir</p> |

**Concentration surfacique en plomb acido-soluble : <10,0 µg/m² (calcul effectué sur la base des données de prélèvement fournies par le client)**
