GARE DE PARIS SAINT LAZARE

Prélèvements lingette

Quais et Equipements sur les quais

Nettoyage très haute efficacité des quais et équipements de quais de la gare de Paris Saint Lazare

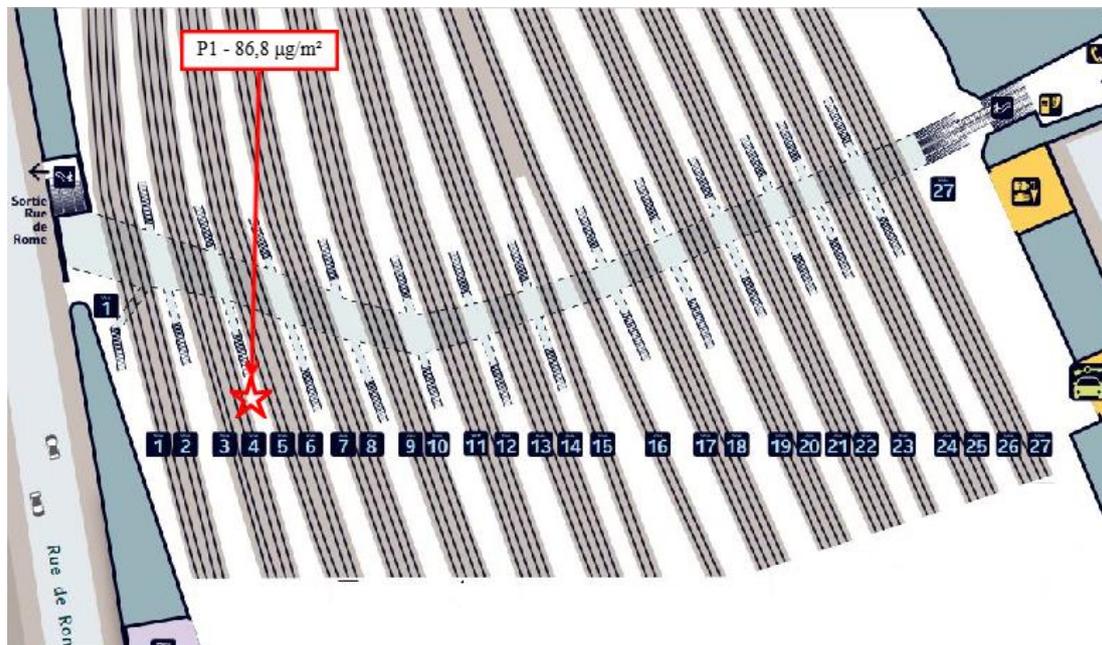
PHOTOS	DESCRIPTIF
	<p>00628952-P1 - 86,8 $\mu\text{g}/\text{m}^2$ Quai n° 3 Voie 5 Au niveau du banc Au sol</p> <p>Revêtement : Revêtement bitumineux</p>

Concentration surfacique en plomb acido-soluble : 86,8 µg/m² (calcul effectué sur la base des données de prélèvement fournies par le client)

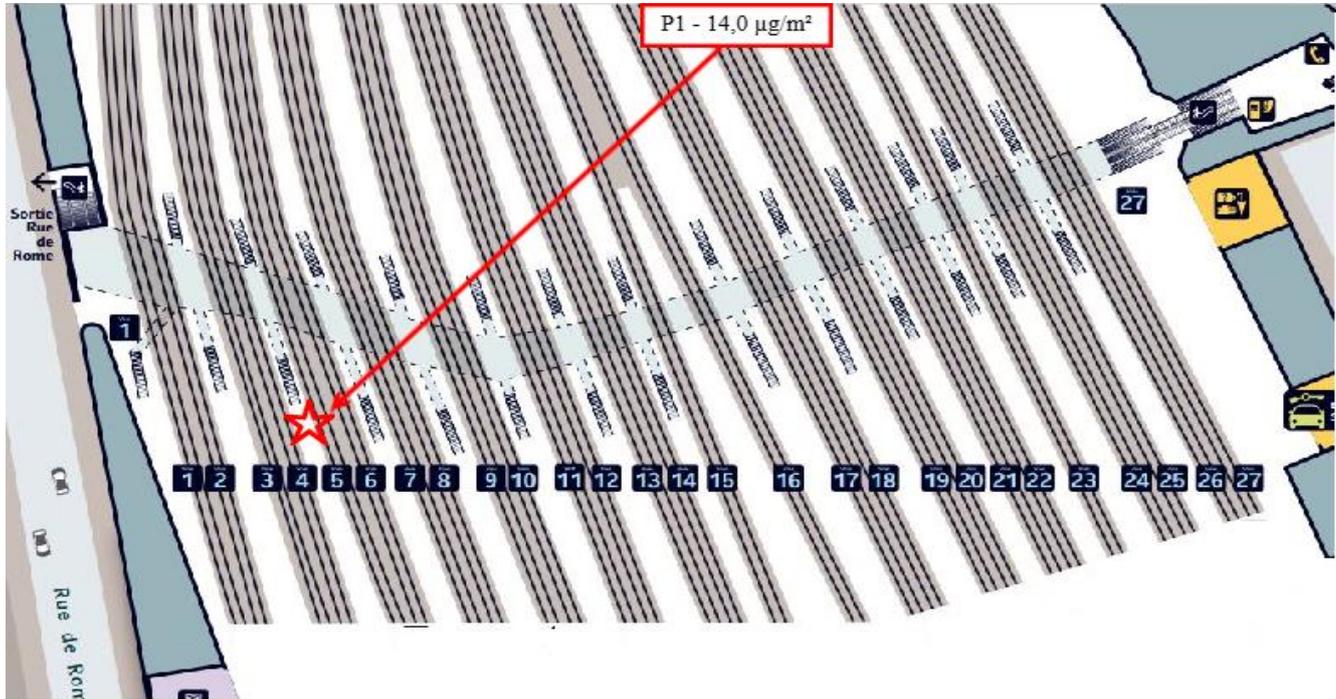
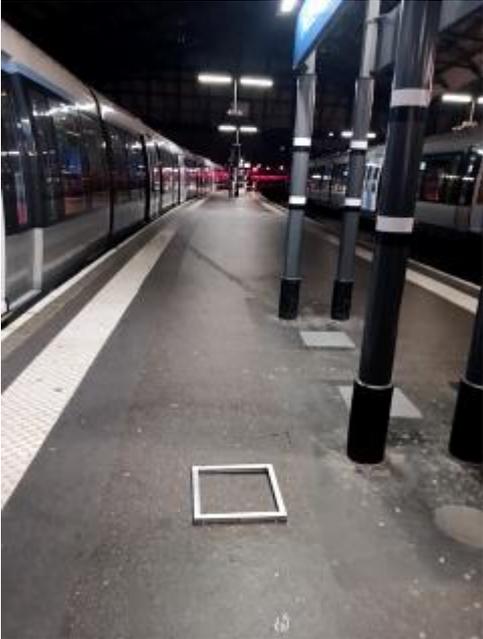
<p>00628955-P1 - 14,0 $\mu\text{g}/\text{m}^2$ Quai n°3 Voie 4 Début de quai Au sol</p> <p>Revêtement : Revêtement bitumineux</p>

Concentration surfacique en plomb acido-soluble : 14,0 µg/m² (calcul effectué sur la base des données de prélèvement fournies par le client)

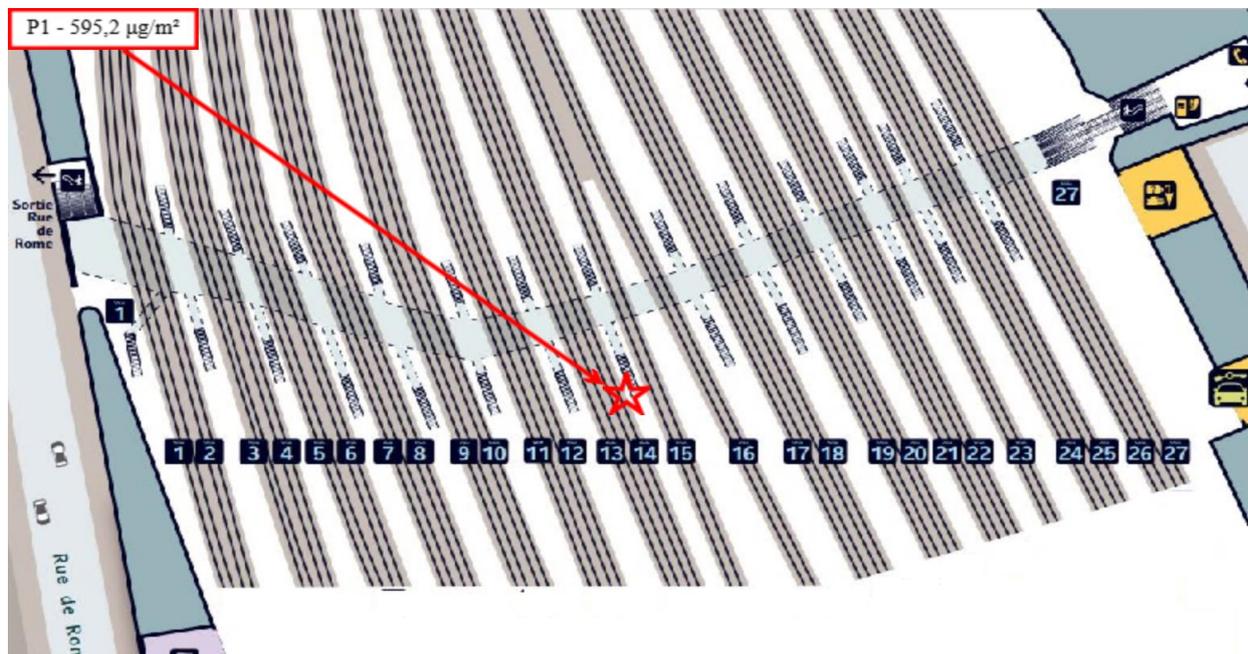
PHOTOS	DESSCRIPTIF
	<p>00629507-P1 - 595,2 $\mu\text{g}/\text{m}^2$</p> <p>Quai n°8 Voie 15 Au niveau du poteau de l'horloge Au sol</p> <p>Revêtement : Revêtement bitumineux</p>

Concentration surfacique en plomb acido-soluble : 595,2 µg/m² (calcul effectué sur la base des données de prélèvement fournies par le client)

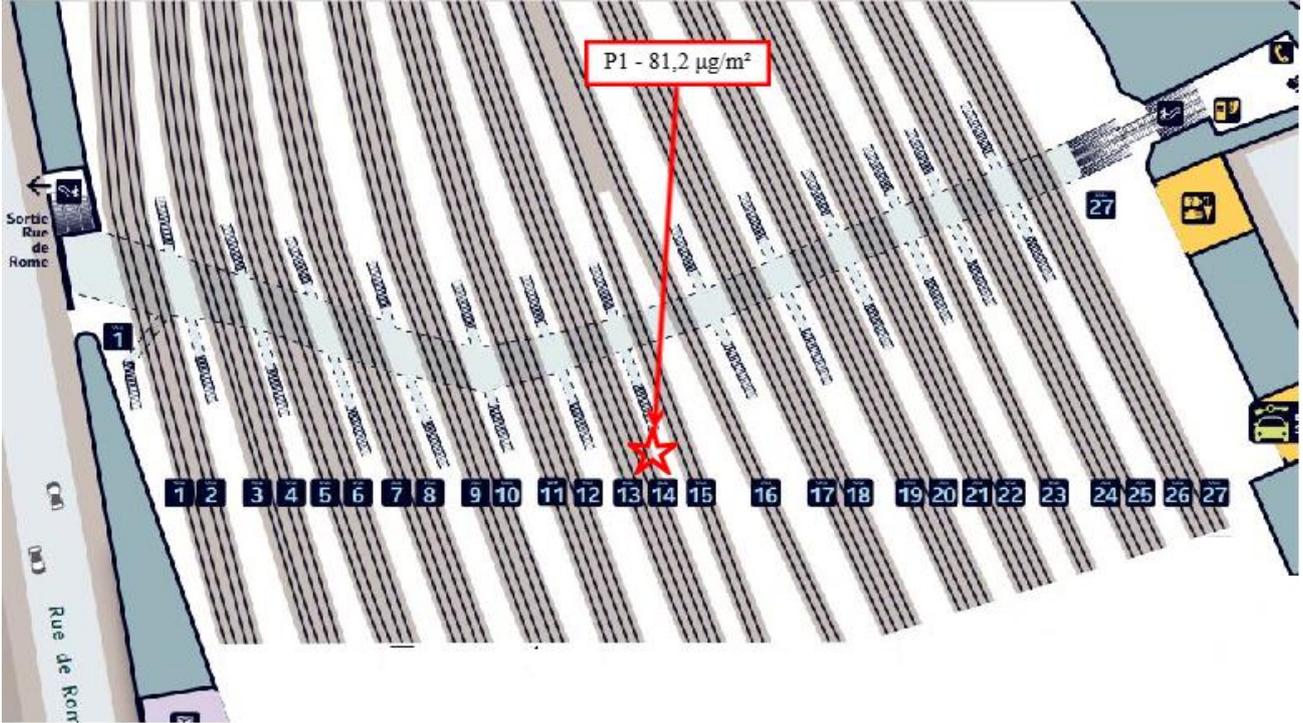
PHOTOS	DESCRIPTIF
	<p>00629510-P1 - 81,2 $\mu\text{g}/\text{m}^2$ quai - Quai n°8 Voie 14 Début de quai Au sol</p> <p>Revêtement : Revêtement bitumineux</p>

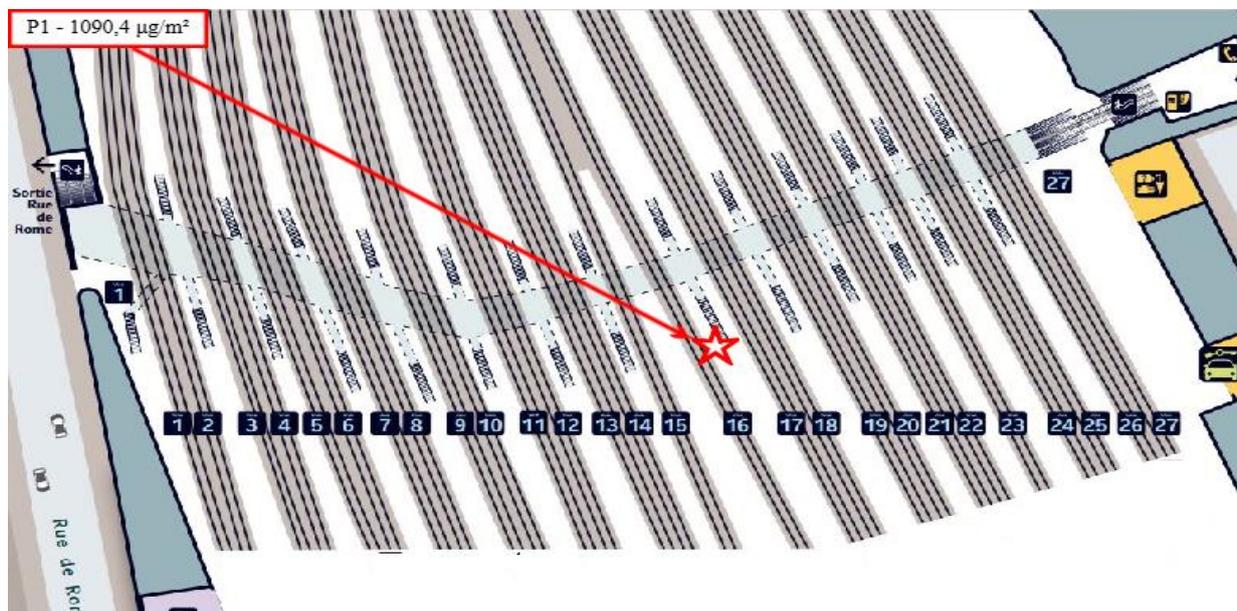
PHOTOS	DESCRIPTIF
	<p>00629513-P1 – 1 090,4 $\mu\text{g}/\text{m}^2$</p> <p>Quai n°9 Voie 16 Au niveau du poteau de l'horloge Au sol</p> <p>Revêtement : Revêtement bitumineux</p>

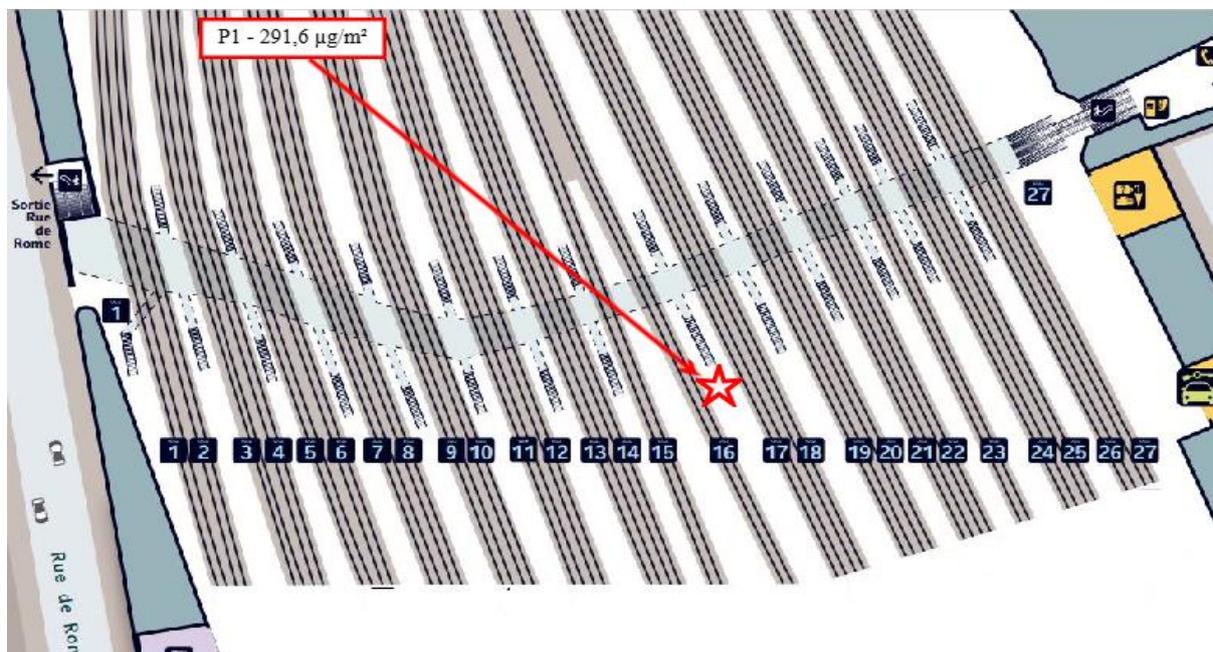
PHOTOS	DESCRIPTIF
	<p>00629516-P1 - 291,6 $\mu\text{g}/\text{m}^2$ quai - Quai n°9 Voie 16 Au niveau du poteau de l'horloge Au sol</p> <p>Revêtement : Revêtement bitumineux</p>
