GARE DE PARIS SAINT LAZARE

Prélèvements lingette – 24 juin 2025

Travaux de rénovation des couvertures et de création d'une coque culture/loisirs

**Rapport de localisation des résultats
de prélèvements surfaciques susceptibles de contenir du plomb
Mesures ponctuelles**

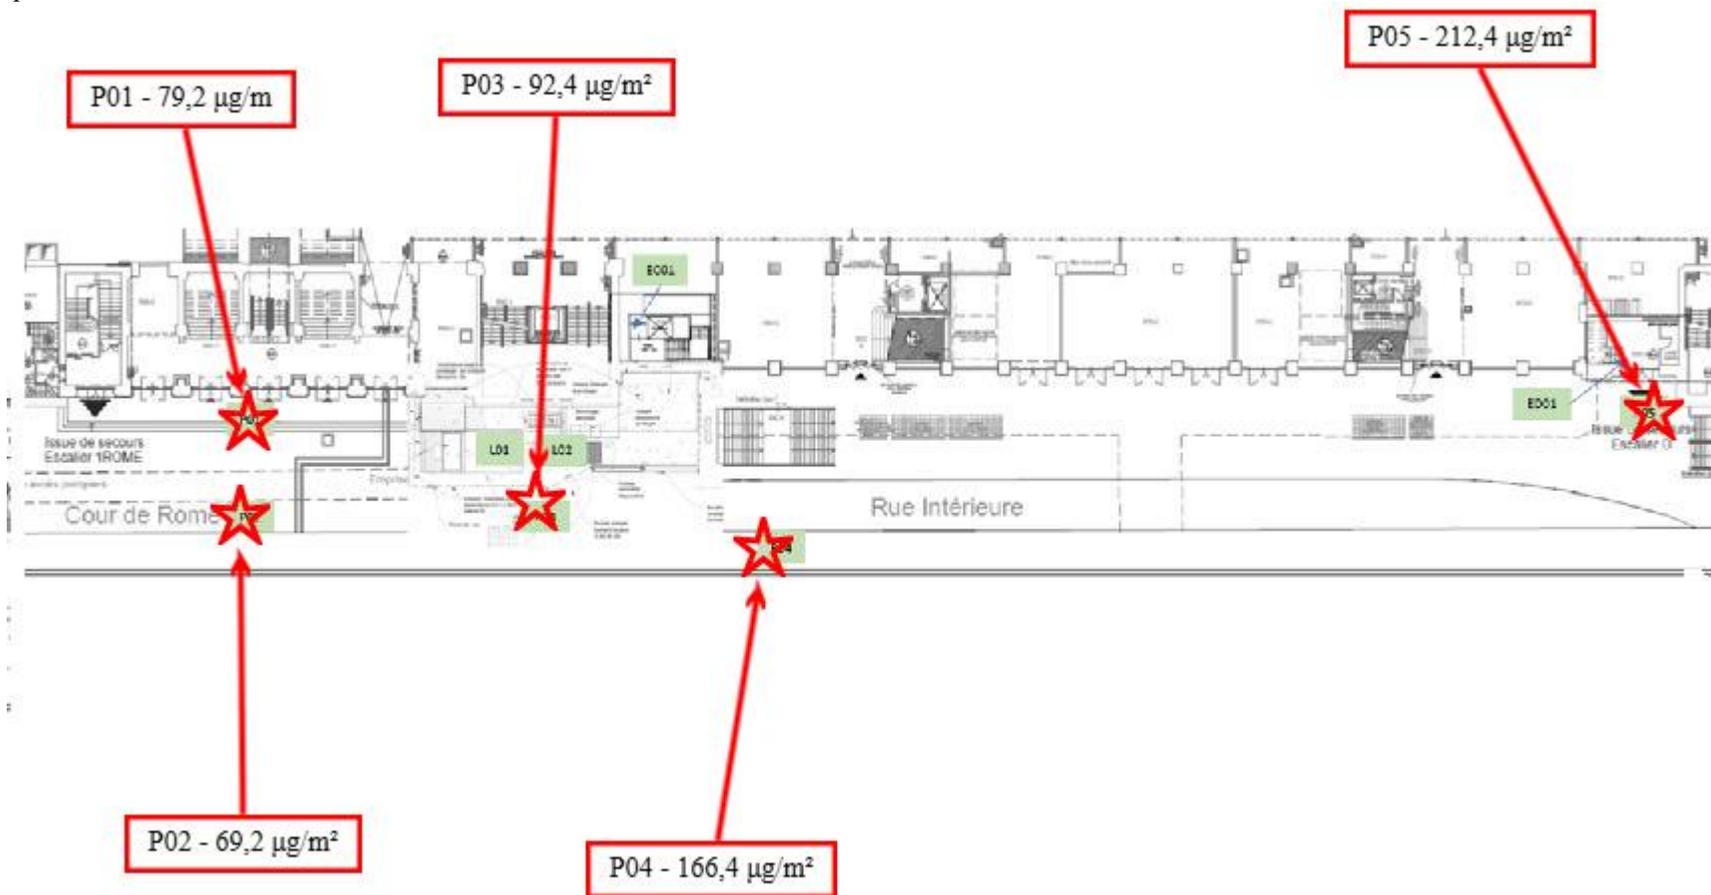
parvis

Prélèvements lingettes réalisés le 24/06/2025

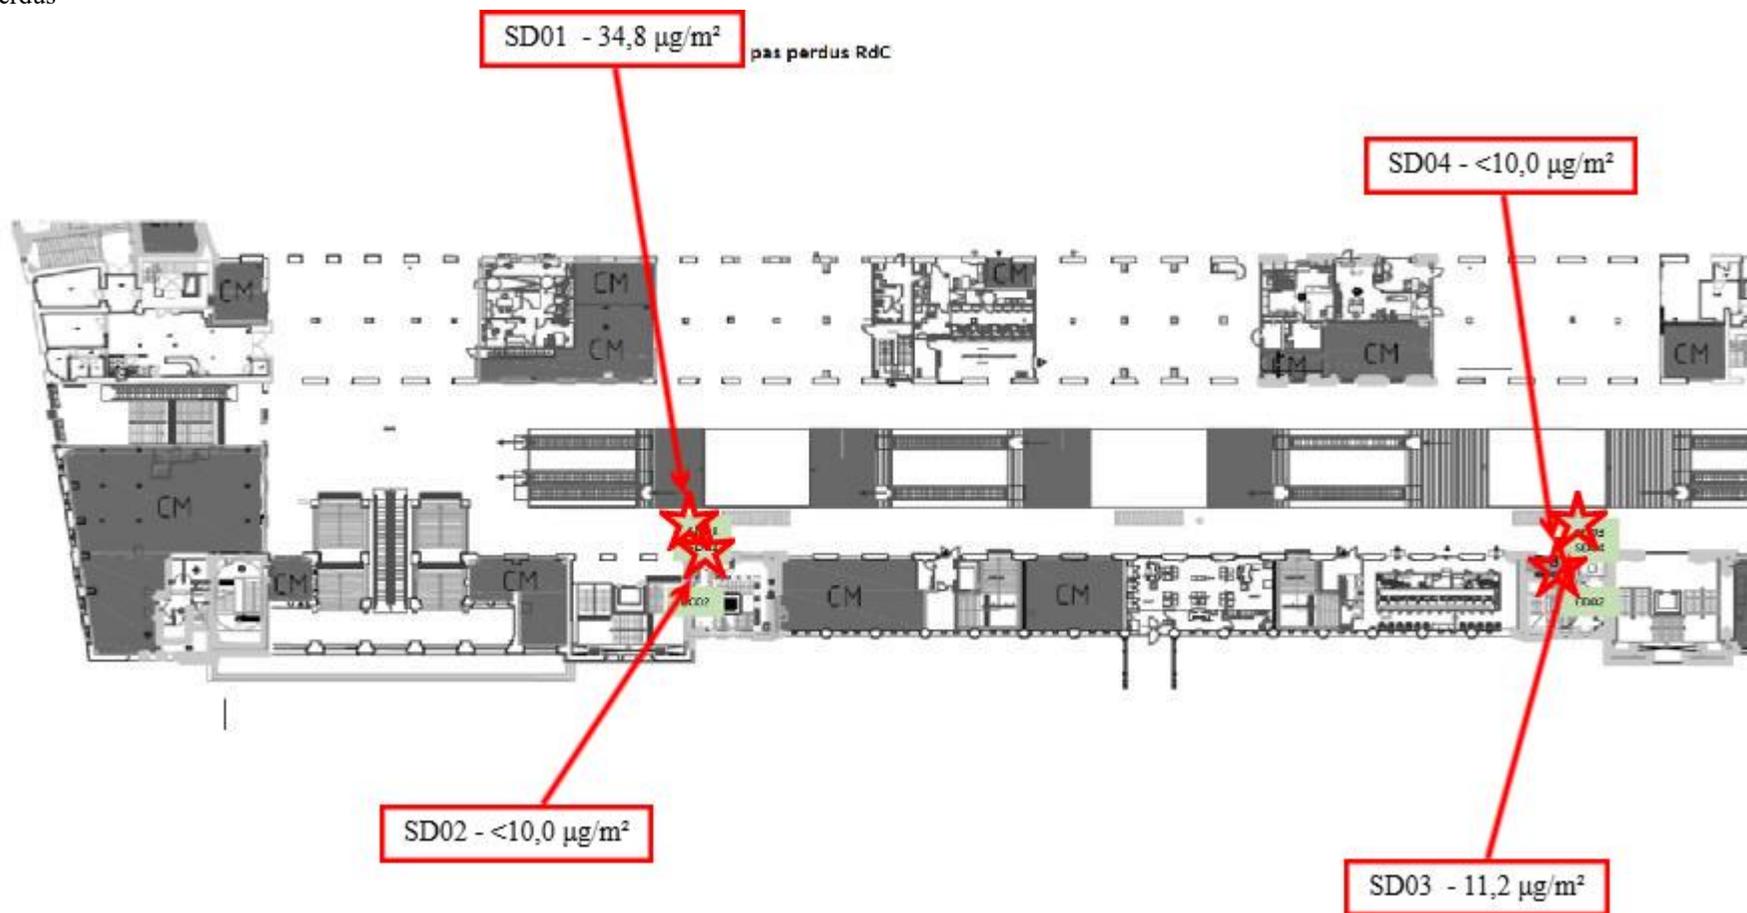
Salle des pas perdus

Prélèvements lingettes réalisés le 24/06/2025

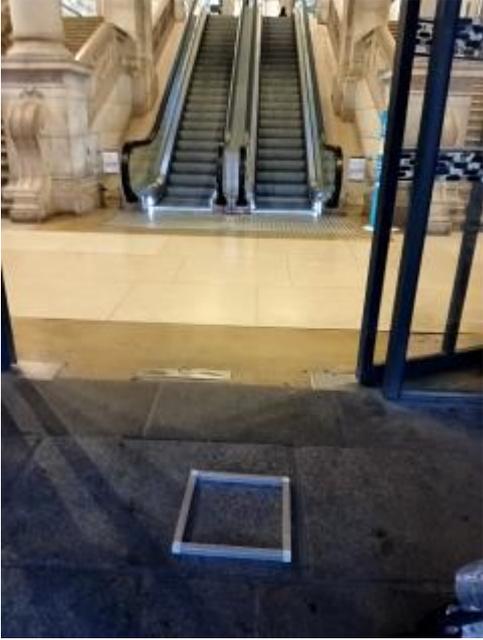
| PHOTOS | DESCRIPTIF |
|--|---|
| | <p>00629399-P01 - 79,2 $\mu\text{g}/\text{m}$ Parvis - Parvis public Escalier principal cour Rome Devant la porte Au sol Revêtement : Dalle pierre</p> |

Concentration surfacique en plomb acido-soluble : 79,2 µg/m² (calcul effectué sur la base des données de prélèvement fournies par le client)

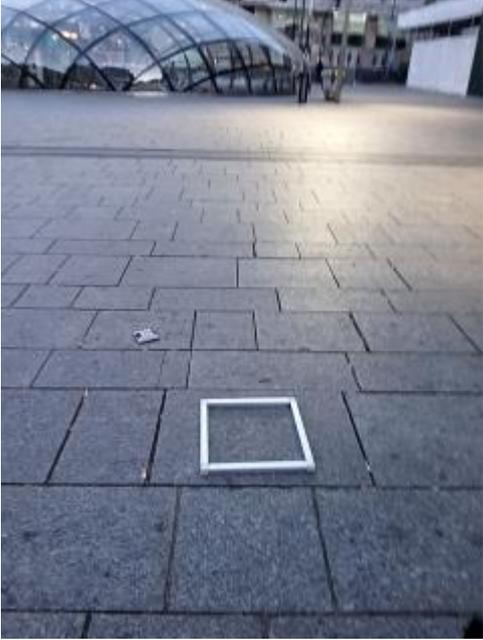
| PHOTOS | DESCRIPTIF |
|--|---|
| | <p>00629399-P02 - 69,2 $\mu\text{g}/\text{m}^2$ Parvis - Parvis public Parvis cour Rome milieu de la place Au sol Revêtement : Dalle pierre</p> |

Concentration surfacique en plomb acido-soluble : 69,2 µg/m² (calcul effectué sur la base des données de prélèvement fournies par le client)

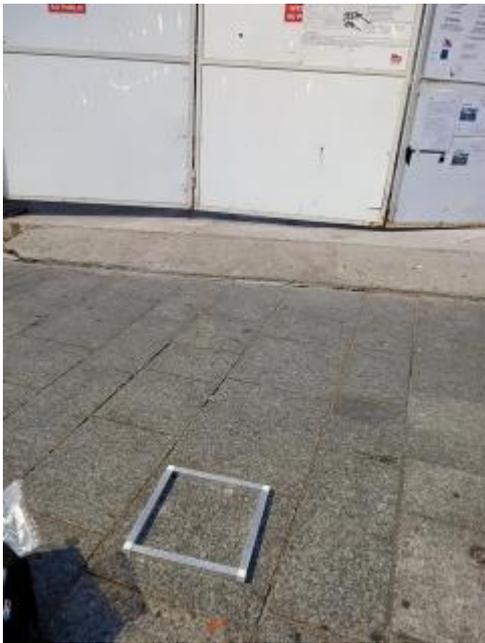
| PHOTOS | DESCRIPTIF |
|--|--|
| | <p>00629399-P03 - 92,4 $\mu\text{g}/\text{m}^2$ Parvis - Parvis Public Zone logistique Devant le portail Au sol</p> <p>Revêtement : Dalle pierre</p> |

Concentration surfacique en plomb acido-soluble : 92,4 µg/m² (calcul effectué sur la base des données de prélèvement fournies par le client)

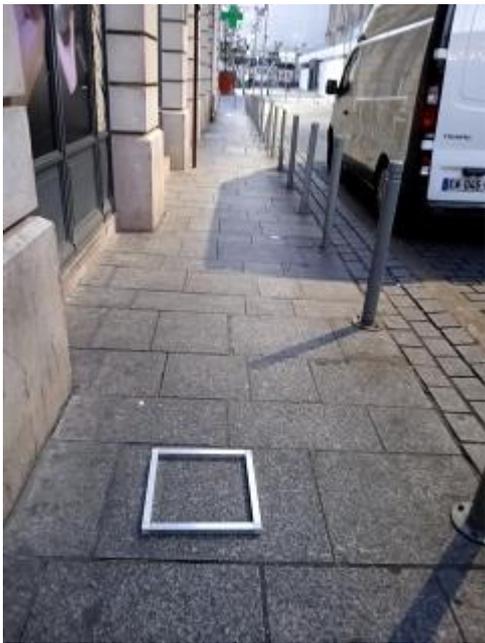
| PHOTOS | DESCRIPTIF |
|--|--|
| | <p>00629399-P04 - 166,4 $\mu\text{g}/\text{m}^2$ Parvis - Parvis Public Circulation Arrière hôtel Au sol</p> <p>Revêtement : Dalle pierre</p> |

Concentration surfacique en plomb acido-soluble : 166,4 µg/m² (calcul effectué sur la base des données de prélèvement fournies par le client)

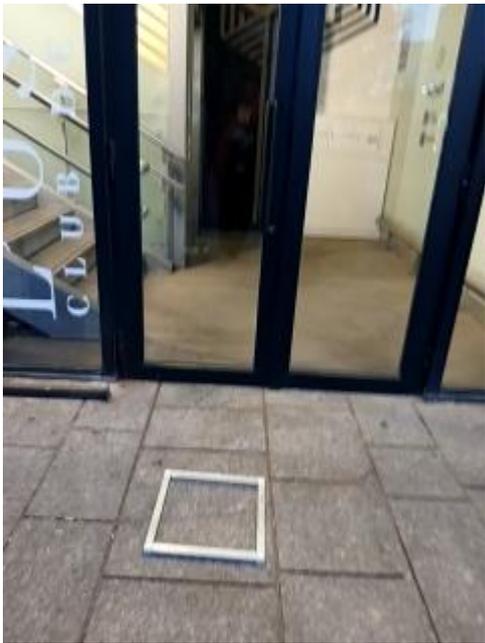
| PHOTOS | DESSCRIPTIF |
|--|--|
| | <p>00629399-P05 - 212,4 $\mu\text{g}/\text{m}^2$ Parvis - Parvis Public Escalier D Devant la porte Au sol Revêtement : Dalle pierre</p> |

Concentration surfacique en plomb acido-soluble : 212,4 µg/m² (calcul effectué sur la base des données de prélèvement fournies par le client)

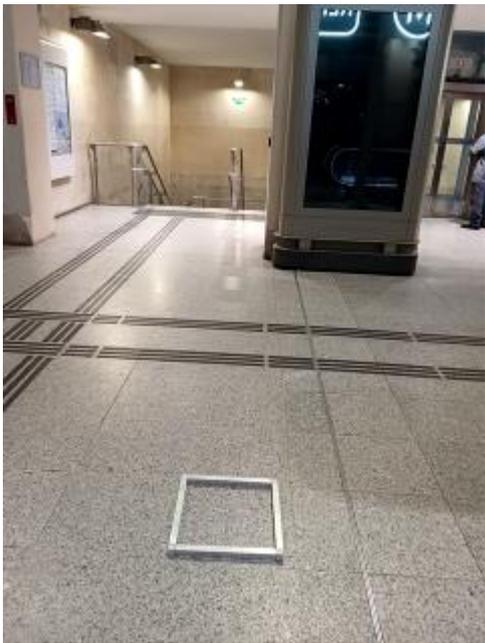
| PHOTOS | DESSCRIPTIF |
|--|--|
| | <p>00629399-SD01 - 34,8 $\mu\text{g}/\text{m}^2$ RDC - Salle pas perdus Cage d'escalier Devant l'escalier Au sol Revêtement : Carrelage</p> |

Concentration surfacique en plomb acido-soluble : 34,8 µg/m² (calcul effectué sur la base des données de prélèvement fournies par le client)

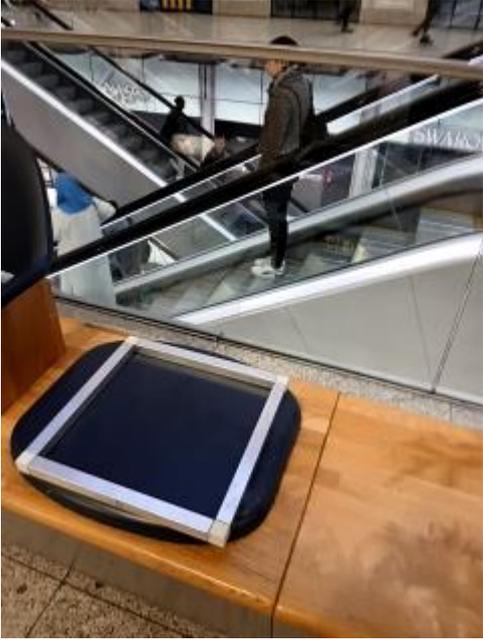
| PHOTOS | DESSCRIPTIF |
|--|--|
| | <p>00629399-SD02 - <10,0 $\mu\text{g}/\text{m}^2$ RDC - Salle pas perdus Banc face escalier C à droite Sur banc Revêtement : simili cuir</p> |

Concentration surfacique en plomb acido-soluble : <10,0 µg/m² (calcul effectué sur la base des données de prélèvement fournies par le client)

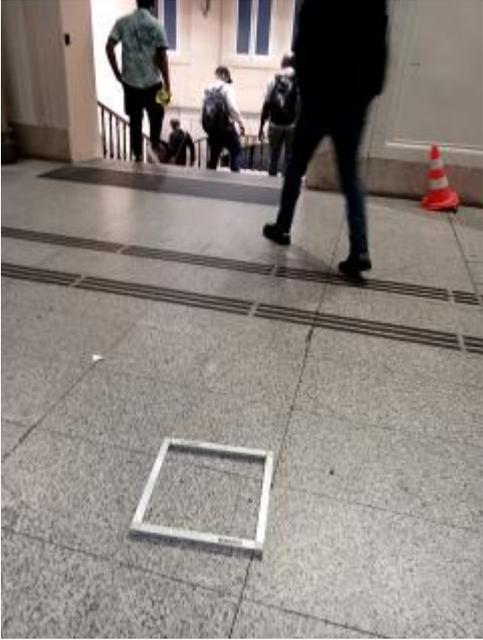
| PHOTOS | DESSCRIPTIF |
|--|--|
| | <p>00629399-SD03 - 11,2 $\mu\text{g}/\text{m}^2$ RDC - Salle pas perdus Cage d'escalier Devant l'escalier Au sol Revêtement : Carrelage</p> |

Concentration surfacique en plomb acido-soluble : 11,2 µg/m² (calcul effectué sur la base des données de prélèvement fournies par le client)

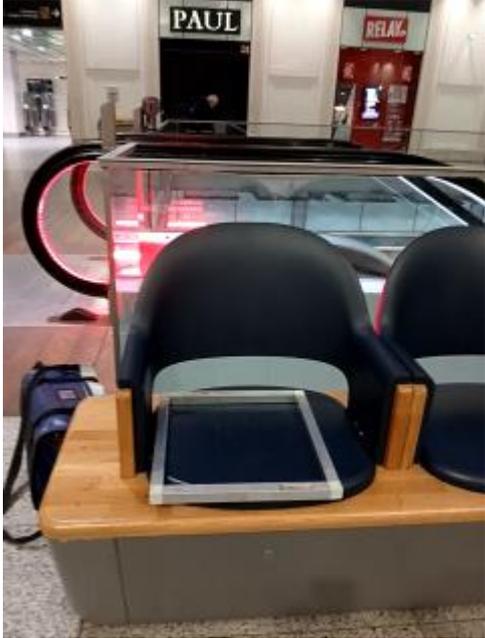
| PHOTOS | DESSCRIPTIF |
|---|---|
| | <p>00629399-SD04 - <10,0 µg/m² RDC - Salle pas perdus Banc face escalier D à droite sur banc</p> <p>Revêtement : simili-cuir</p> |

Concentration surfacique en plomb acido-soluble : <10,0 µg/m² (calcul effectué sur la base des données de prélèvement fournies par le client)
