GARE PARIS LYON

ANALYSE SURVEILLANCE HEBDOMADAIRE - AC - N° 111

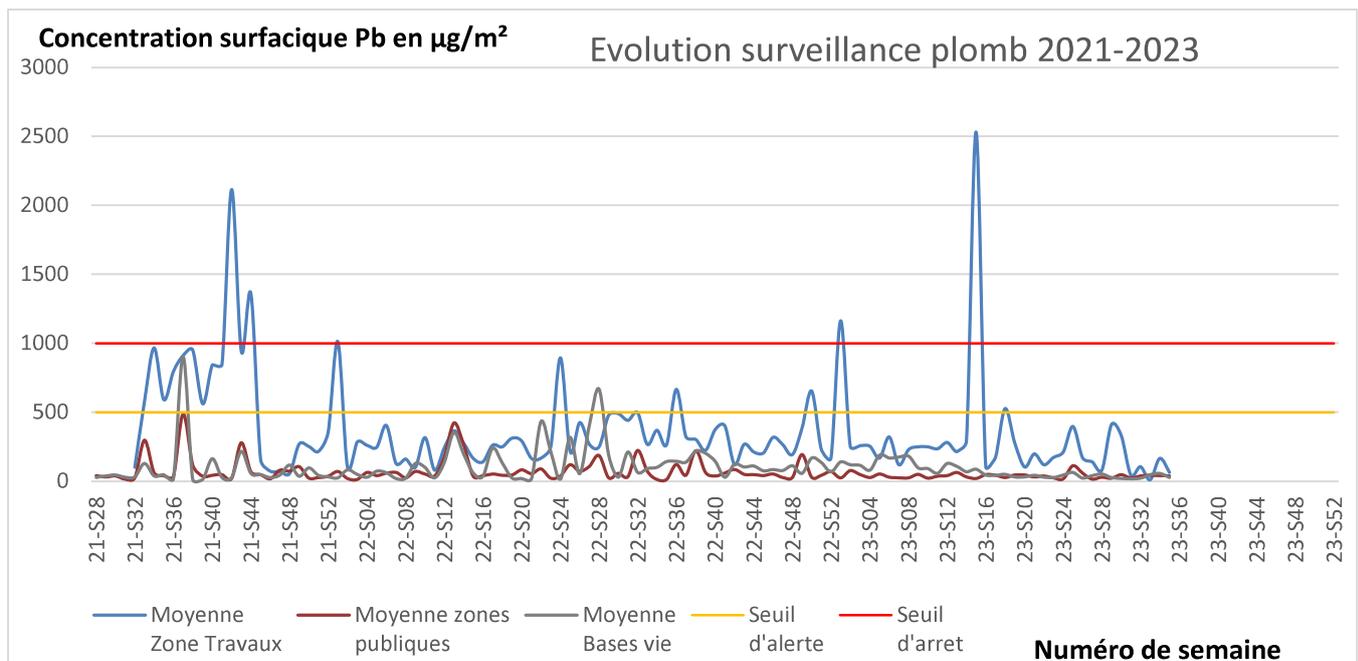
→ Visualisation synthétique de l'évolution des moyennes depuis l'adaptation de la surveillance ←

- ⇒ Aucune alerte particulière dans la base-vie.
- ⇒ Aucune alerte particulière en zone publique.
- ⇒ Aucune alerte en zone chantier.
