GARE DE PARIS SAINT LAZARE

Prélèvements lingette
Hors emprise chantier

DGP - PARIS SAINT LAZARE
LUNDI 18 DÉCEMBRE 2023

**Rapport de localisation des résultats
de prélèvements surfaciques susceptibles de contenir du plomb
Mesures ponctuelles**

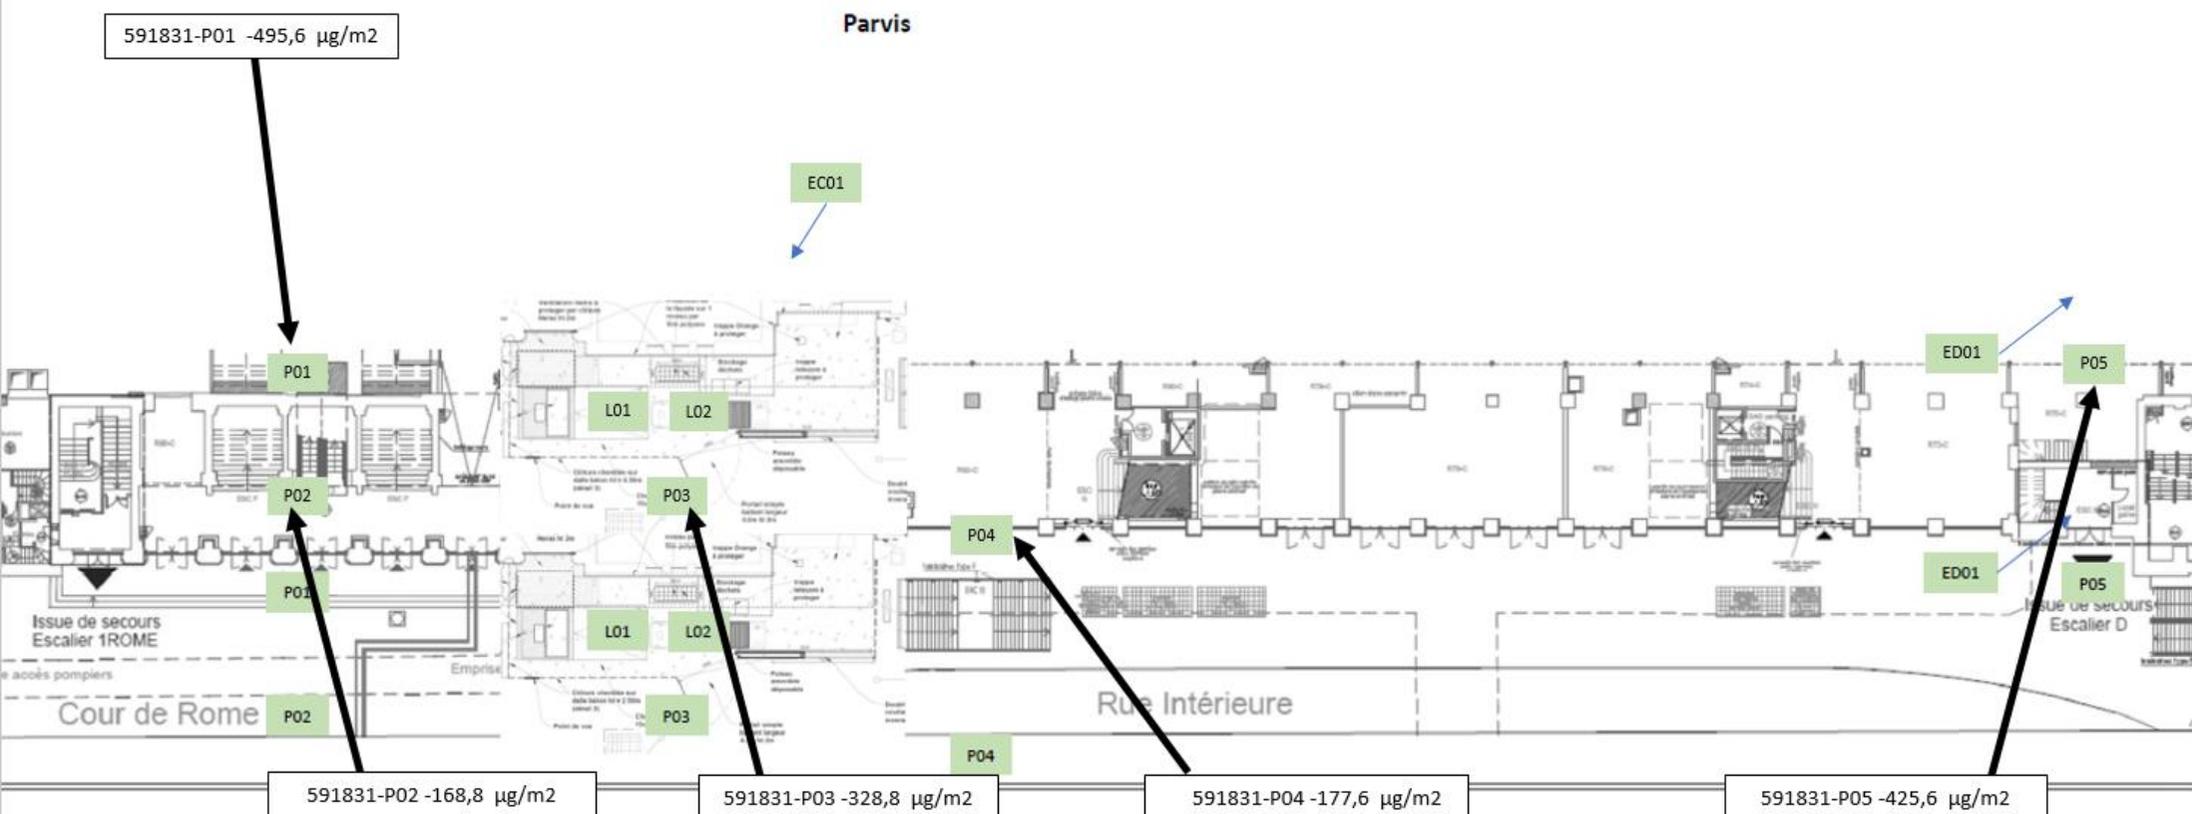
Parvis Zone Public

N° de prel	Etage	Localisation	Heure	Revêtement	Superficie de prélèvement	Remarque	Concentration en plomb µg/m²
591831-P01	Parvis	Parvis public Escalier principal cour Rome Voir plan et photographies sur Sol	7h34	Dalle granit	0,1m²	-	495,6
591831-P02	Parvis	Parvis public cour Rome Voir plan et photographies sur Sol	7h32	Dalle granit	0,1m²	-	168,8
591831-P03	Parvis	Parvis public devant zone logistique Voir plan et photographies sur Sol	7h30	Dalle granit	0,1m²	-	328,8
591831-P04	Parvis	Parvis public Arrière hôtel Voir plan et photographies sur Sol	7h28	Dalle granit	0,1m²	-	177,6
591831-P05	Parvis	Parvis public devant entrée escalier D Voir plan et photographies sur Sol	7h26	Dalle granit	0,1m²	-	425,6
591831-SD01	RDC	RdC salle pas perdus Devant cage escalier C Voir plan et photographies sur Sol	7h22	Carrelage	0,1m²	-	68,4
591831-SD02	RDC	RdC salle pas perdus Banc face escalier C Voir plan et photographies sur Banc	7h20	simili-cuir	0,1m²	-	<10

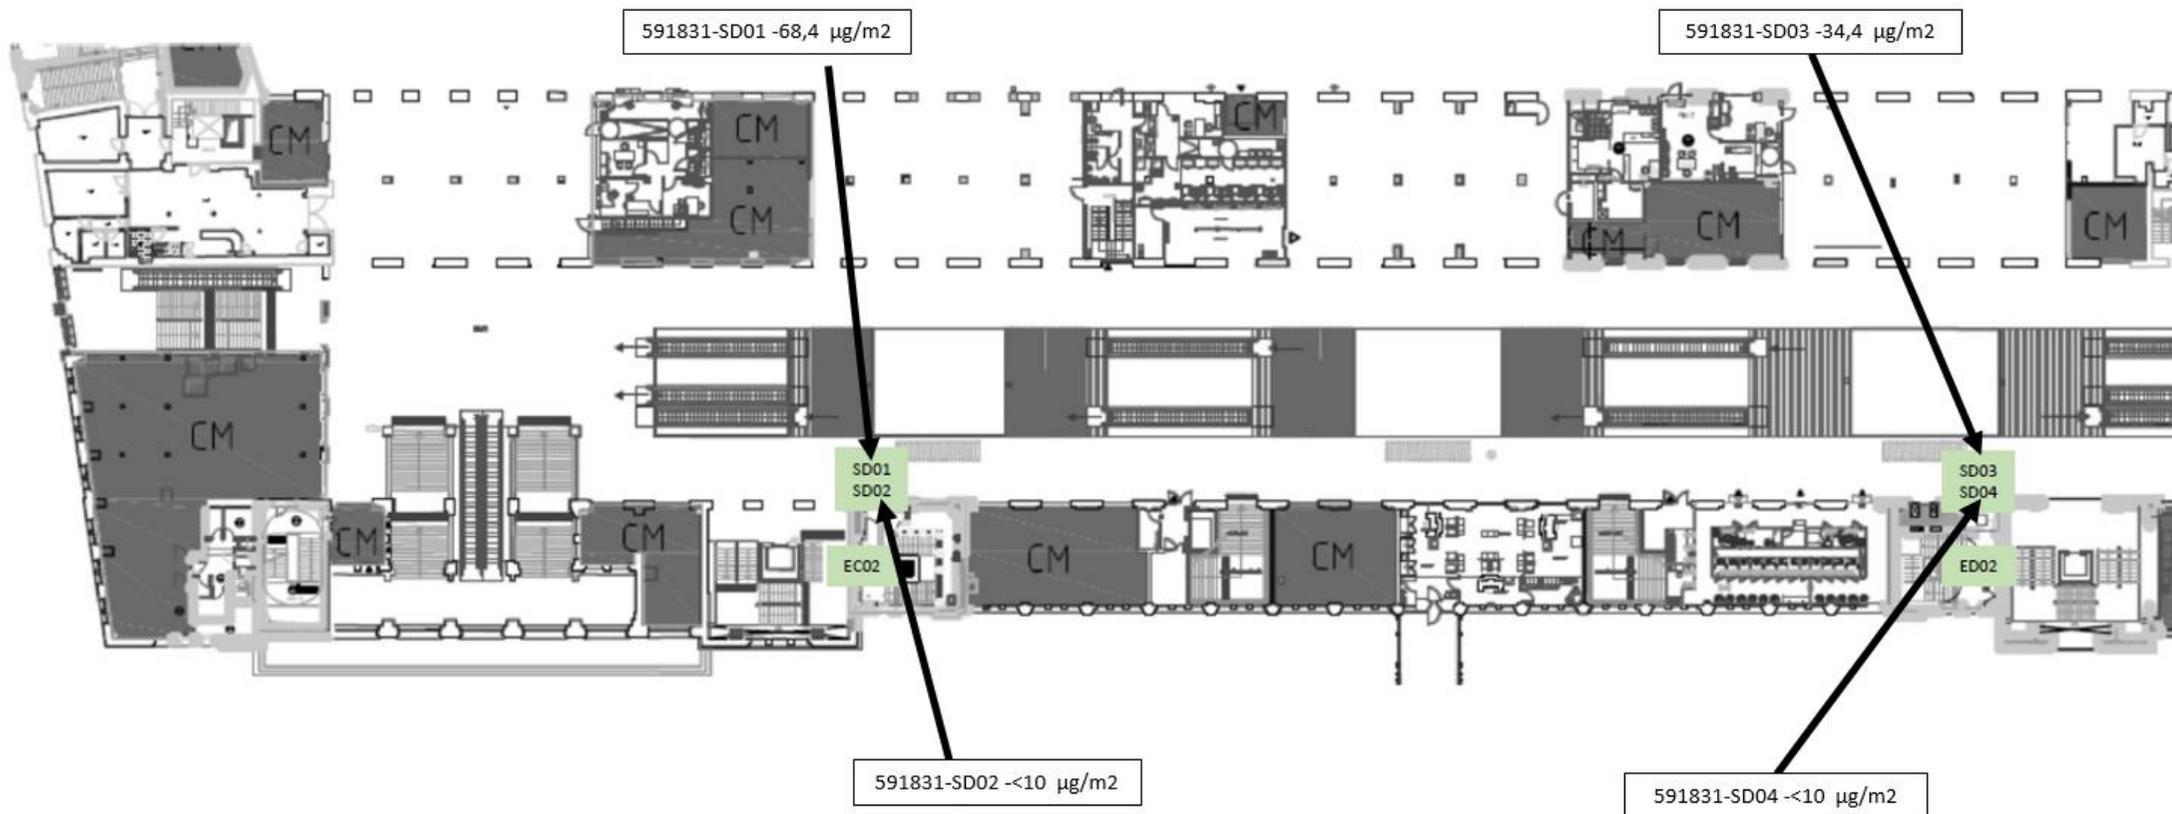
Salle des pas perdus RdC

591831-SD03	RDC	RdC salle pas perdus Devant cage escalier D Voir plan et photographies sur Sol	7h18	Carrelage	0,1m²	-	34,4
591831-SD04	RDC	RdC salle pas perdus Banc face escalier D Voir plan et photographies sur Banc	7h16	simili-cuir	0,1m²	-	<10
