GARE DE PARIS SAINT LAZARE

Prélèvements lingette – 25 mars 2025

Gare de
Paris Saint-Lazare

Rapport de localisation des résultats de prélèvements surfaciques susceptibles de contenir du plomb Mesures ponctuelles

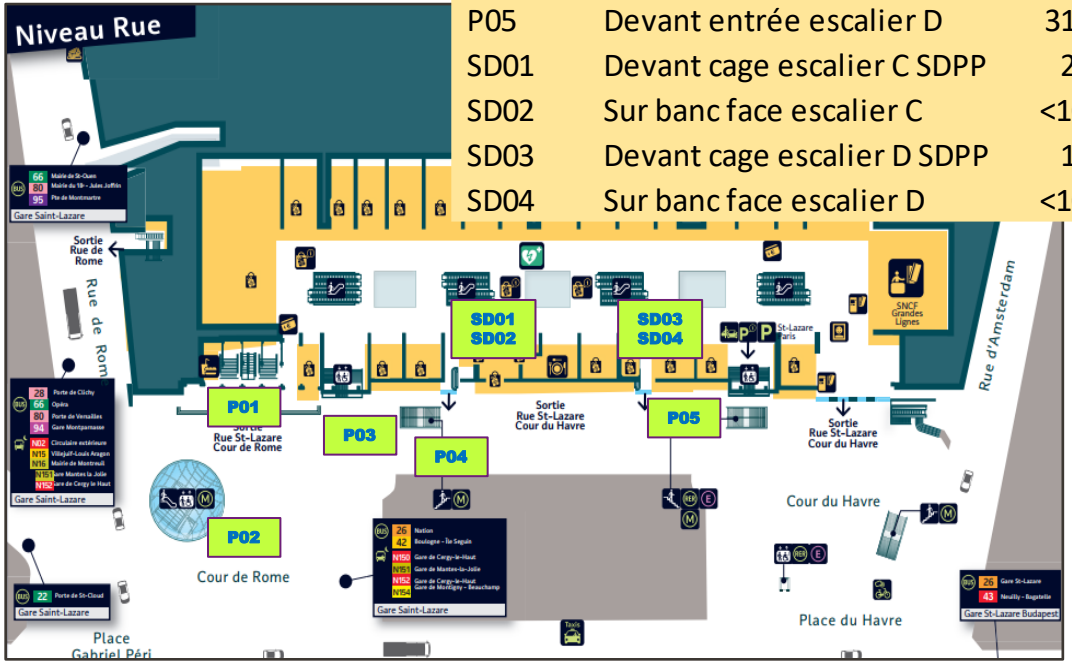
PARVIS

Prélèvement (en µg/m2)		25/03/25	11/03/25	25/02/25	11/02/25	28/01/25	14/01/25
P01	Escalier principal cour Rome	33	75	44	39	39	85
P02	Parvis cour Rome	83	58	20	112	75	79
P03	Devant zone logistique	200	39	34	177	31	98
P04	Arrière hôtel	530	119	313	252	151	119
P05	Devant entrée escalier D	310	145	240	214	120	160
SD01	Devant cage escalier C SDPP	21	11	<10	10	49	47
SD02	Sur banc face escalier C	<10	<10	<10	<10	<10	<10
SD03	Devant cage escalier D SDPP	10	21	13	13	19	37
SD04	Sur banc face escalier D	<10	<10	<10	<10	<10	<10

1000 µg/m2 = Seuil du code de la santé publique applicable aux immeubles d'habitation fréquentés régulièrement par les mineurs ou les femmes enceintes

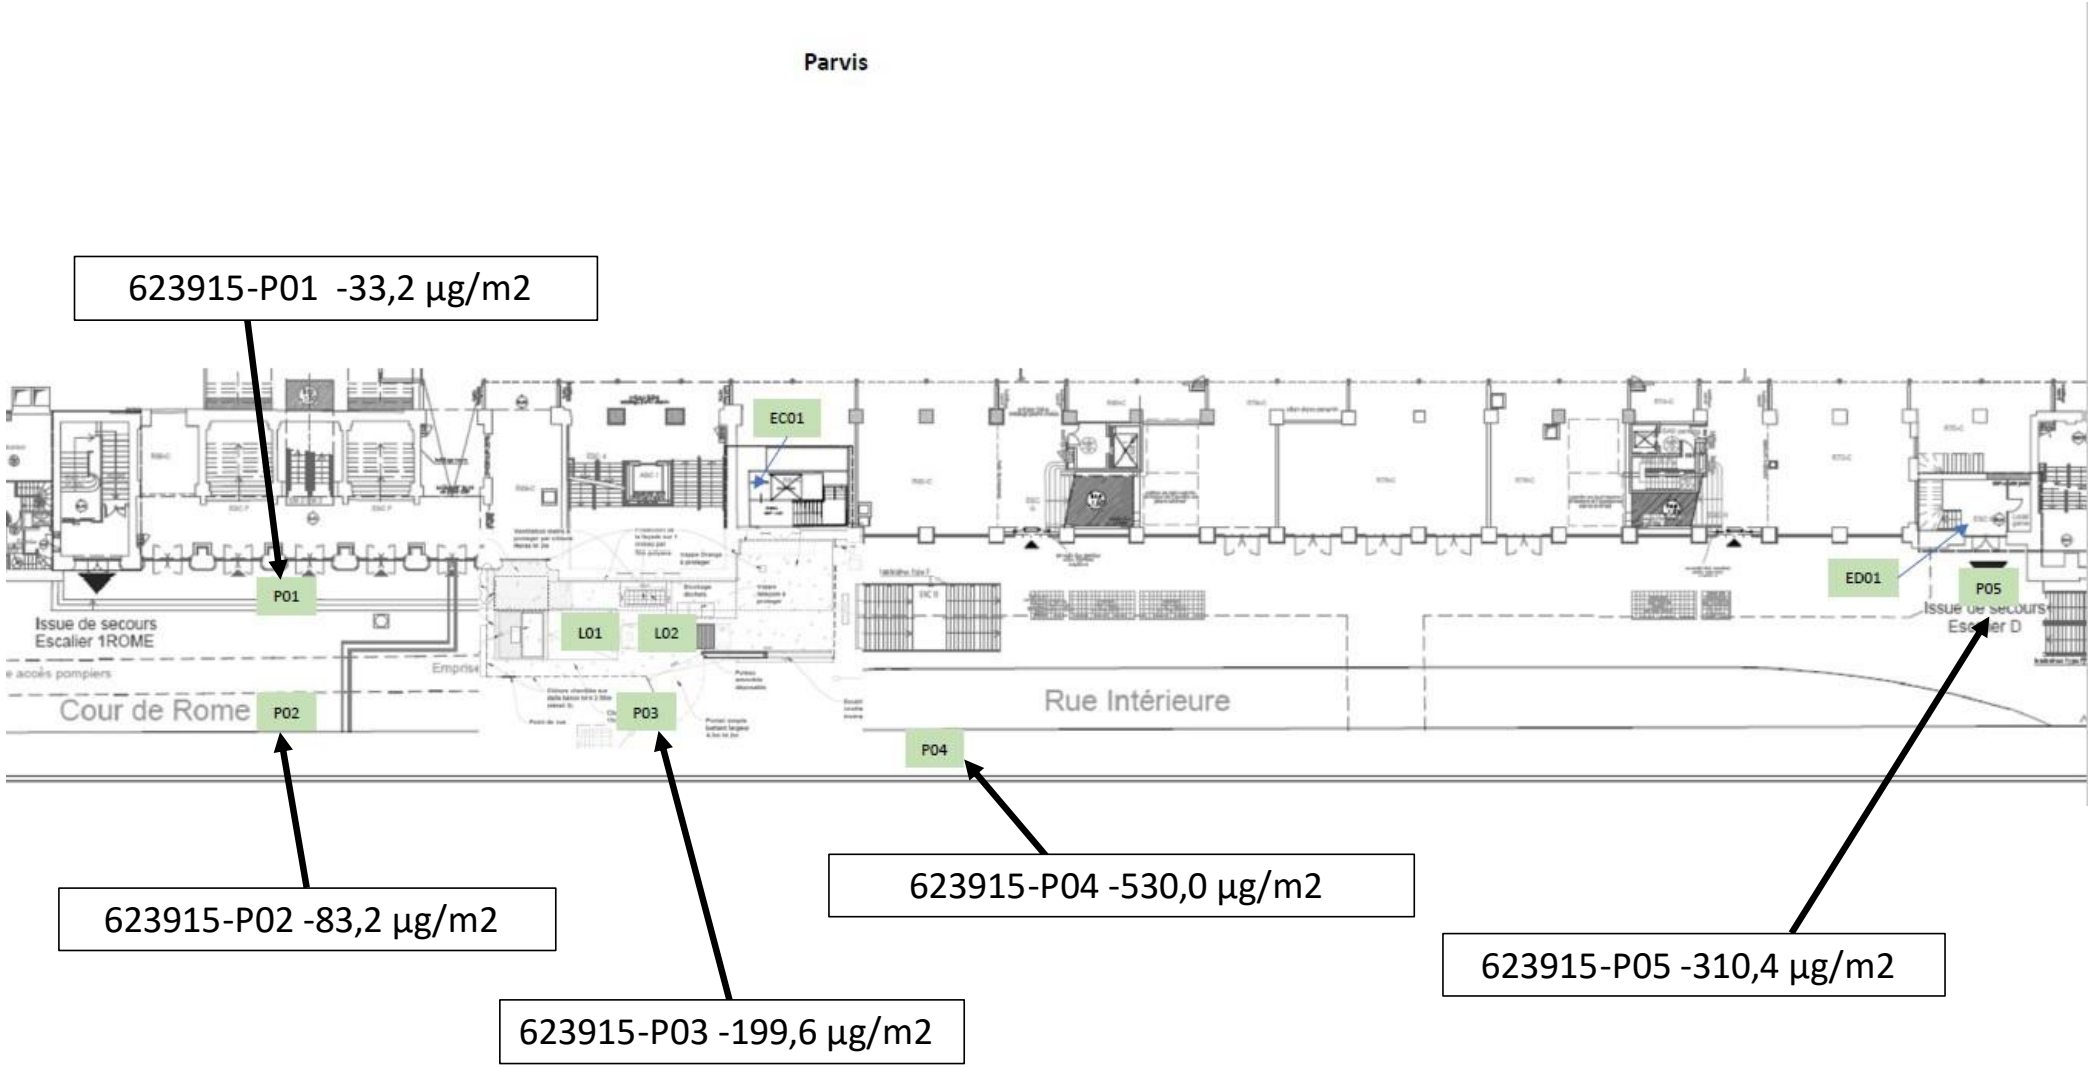
PHOTOS	DESCRIPTIF
	623915-P01 - 33,2 µg/m² Parvis public Escalier principal cour Rome Voir plan et photographie sur Sol Revêtement : Dalle granite
	623915-P02 - 83,2 µg/m² Parvis public Parvis cour Rome Voir plan et photographie sur Sol Revêtement : Dalle granite
	623915-P03 -199,6 µg/m² Parvis public devant zone logistique Voir plan et photographie sur Sol Revêtement : Dalle granite
	623915-P04 - 530,0 µg/m² Parvis public Arrière hôtel Voir plan et photographie sur Sol Revêtement : Dalle granite

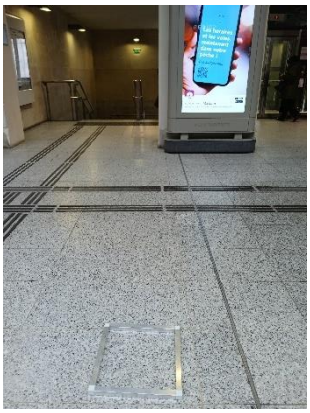
PHOTOS	DESCRIPTIF
	623915-P05 - 310,4 µg/m² Parvis public devant entrée escalier D Voir plan et photographie sur Sol Revêtement : Dalle granite

Concentration surfacique en plomb acido-soluble : 310,4 µg/m² (calcul effectué sur la base des données de prélèvement fournies par le client)
