# GARE PARIS LYON

## ANALYSE SURVEILLANCE HEBDOMADAIRE - AC - N° 102

| Objet : | Analyse et commentaires consécutifs à la campagne de prélèvement de contrôle de l'ambiance plomb<br>Zones publique N38 - Bases Vie – Zones chantier | | |

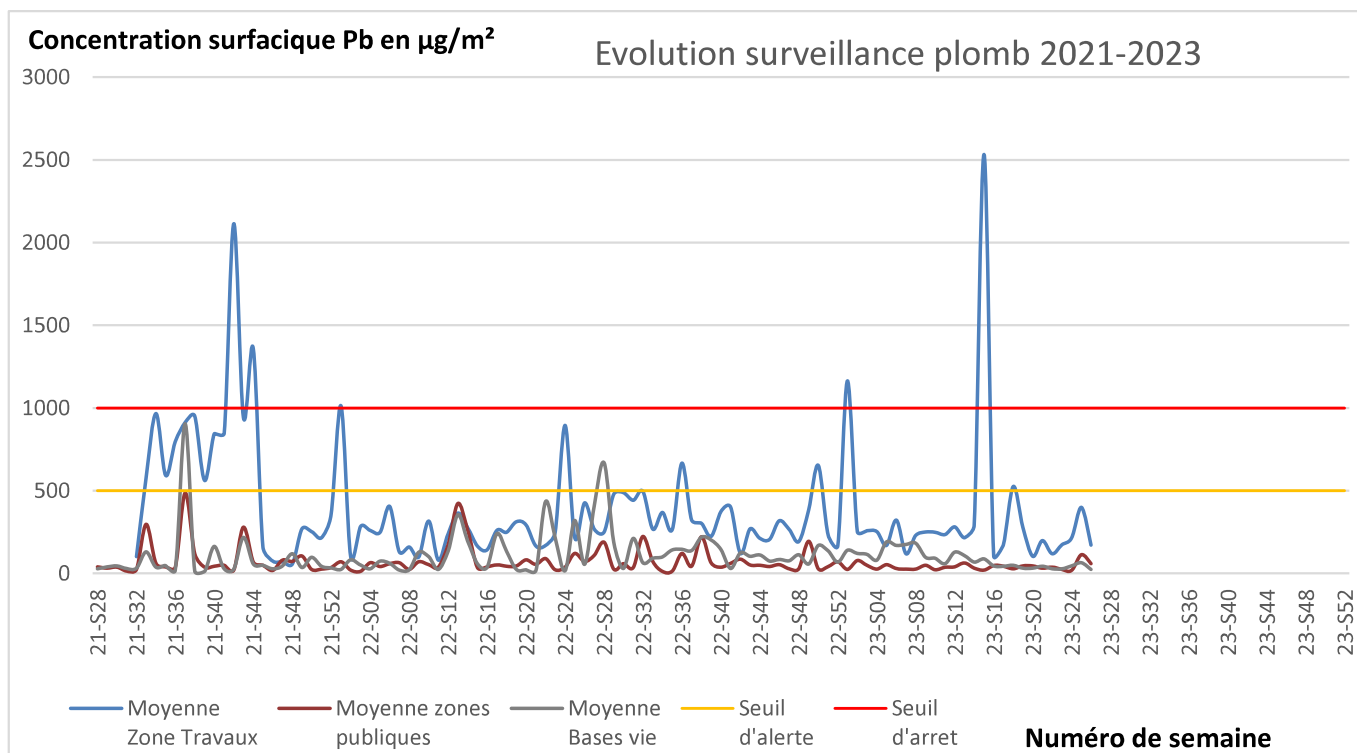
→ Visualisation synthétique de l'évolution des moyennes depuis l'adaptation de la surveillance ←
