L'AGENCE DE L'ANALYSE DE L'AIR

Rapport de localisation des résultats de prélèvements surfaciques susceptibles de contenir du plomb Mesures ponctuelles

Ensemble de la gare

Numéro de rapport : Rev1 –HI25040160/00627560

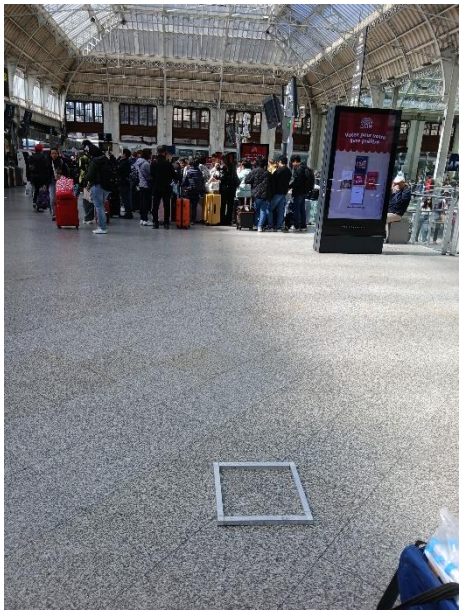
PHOTOS	DESCRIPTIF
	627560-L001 -10,4 µg/m² Niveau Quais - Hall 2 Voir plan et photographie sur Sol Revêtement : Carrelage
	627560-L002 -11,2 µg/m² Niveau Quais - Hall 2 Voir plan et photographie sur Sol Revêtement : Carrelage

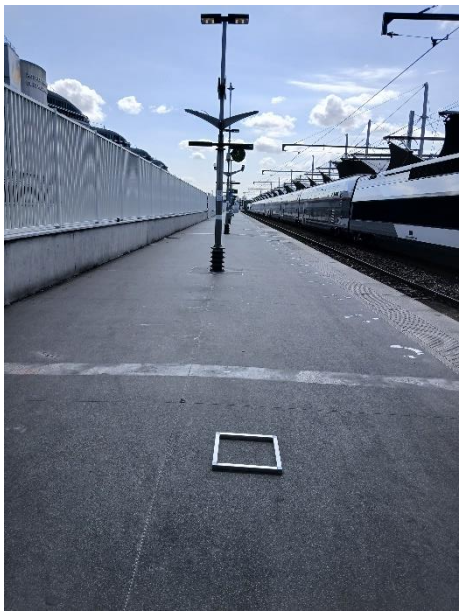
627560-L004 -164,0 µg/m² Hall 2 Quai 23 Voir plan et photographie sur Sol Revêtement : revêtement bitumineux
	627560-L005 -60,0 µg/m² Hall 2 Quai 19/21 Voir plan et photographie sur Sol Revêtement : revêtement bitumineux
	627560-L006 -42,4 µg/m² Hall 2 Quai 15/17 Voir plan et photographie sur Sol Revêtement : revêtement bitumineux

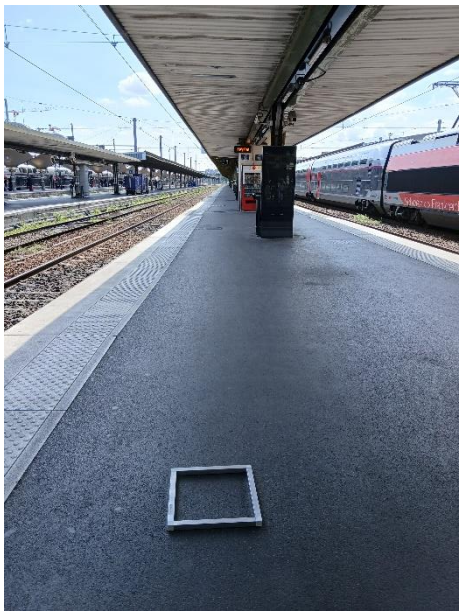
627560-L007 -62,4 µg/m² Hall 2 Quai 11/13 Voir plan et photographie sur Sol Revêtement : revêtement bitumineux

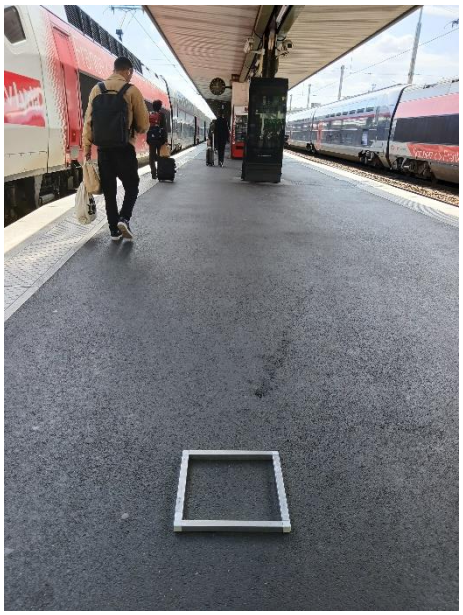
627560-L008 -57,6 µg/m² Hall 2 Quai 7/9 Voir plan et photographie sur Sol Revêtement : revêtement bitumineux
	627560-L009 -76,4 µg/m² Hall 2 Quai 5 Voir plan et photographie sur Sol Revêtement : revêtement bitumineux

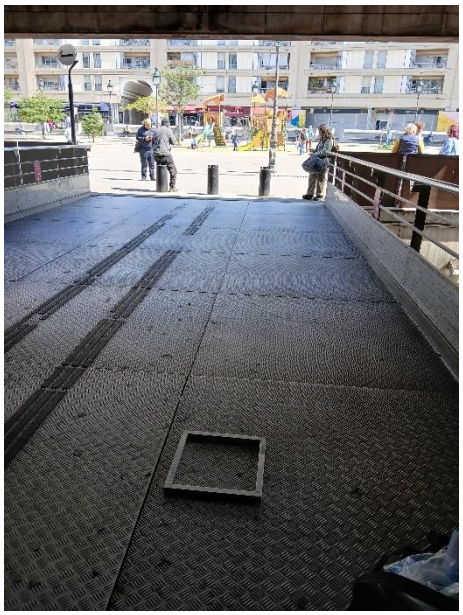
627560-L012 -24,8 µg/m² R-1 -Hall 3 EXT-Accès Place Henry Frenay Voir plan et photographie sur Sol Revêtement : tôle larmée

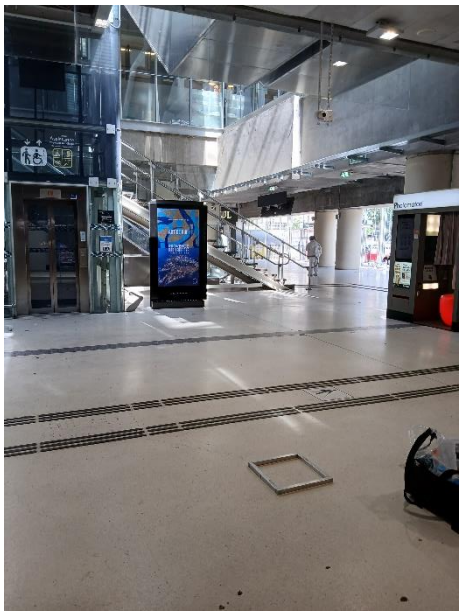
627560-L013 -<10,0 µg/m² R-1 -Hall 3 Ext- Extension Chalon Voir plan et photographie sur Sol Revêtement : dalle

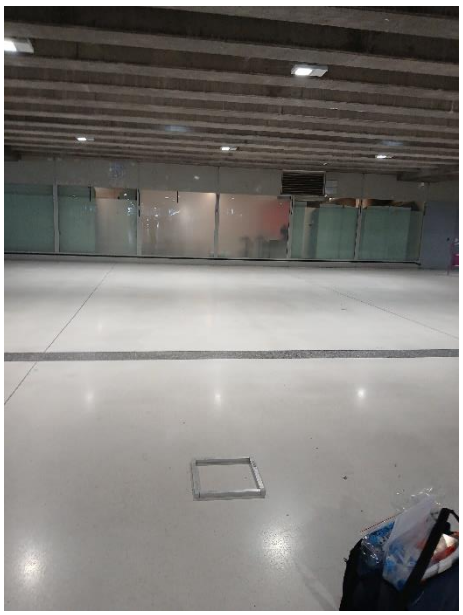
627560-L014 -<10,0 µg/m² R-1 -Hall 3 Ext- Extension Chalon Voir plan et photographie sur Sol Revêtement : dalle

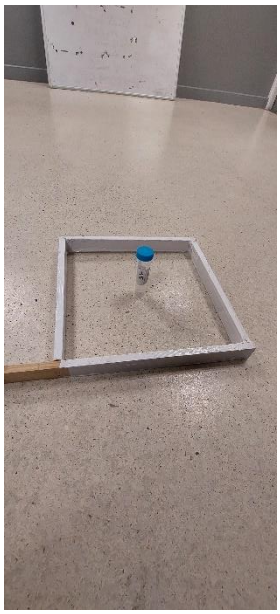
627560-L015 -10,4 µg/m² R-1 - Hall 3 Salle des consoles et opérateur (LS) Voir plan et photographie sur Sol Revêtement : dalle
	627560-L016 -<10,0 µg/m² R-1 - Hall 3 Local Tisanerie (LC) Voir plan et photographie sur Table Revêtement : Bois mélaminé

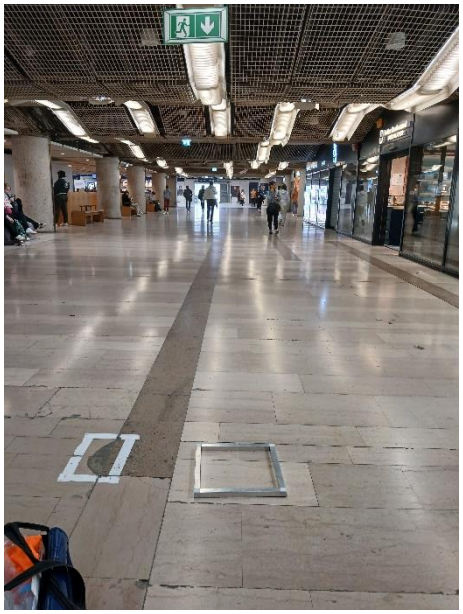
627560-L017 -<10,0 µg/m² R-1 Hall 3 Voir plan et photographie sur Sol Revêtement : Carrelage

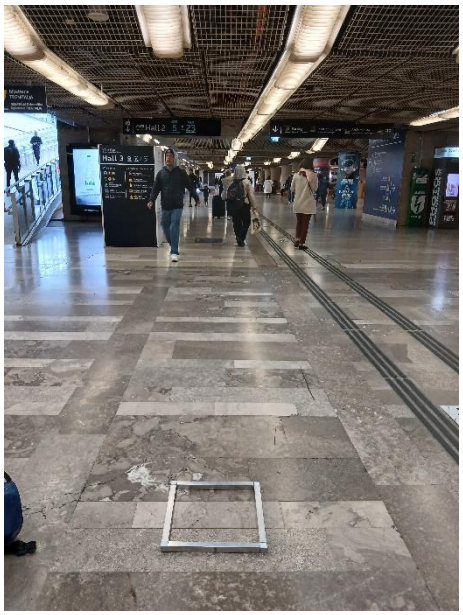
627560-L018 -14,0 µg/m² R-1 Hall 3 Voir plan et photographie sur Sol Revêtement : Carrelage
	627560-L019 -50,0 µg/m² R-1 -Bercy Ext Rue de Bercy Voir plan et photographie sur Sol Revêtement : revêtement bitumineux

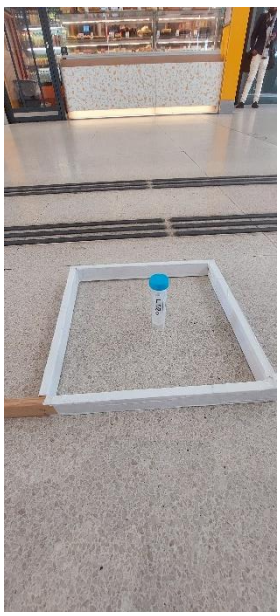
627560-L020 -46,4 µg/m² Niveau Quais — Hall 1 Voir plan et photographie sur Sol Revêtement : Carrelage

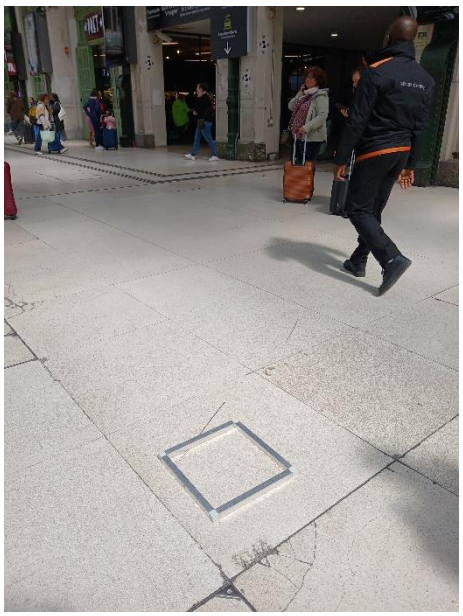
627560-L023 -36,0 µg/m² Niveau Quais — Hall 1 Voir plan et photographie sur Sol Revêtement : Carrelage

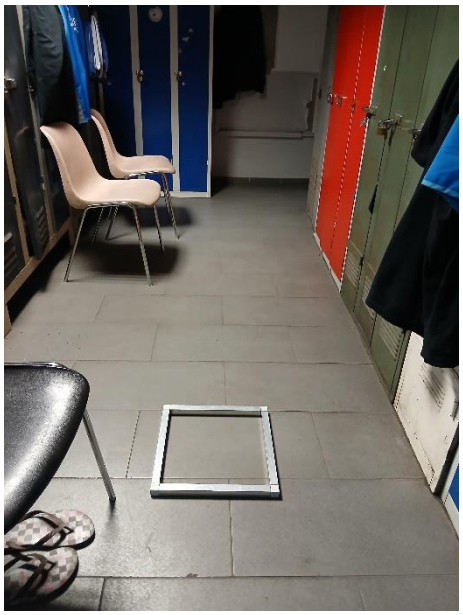
627560-L040 -33,6 µg/m² R-1 -Zone Mixte Locaux SMP Voir plan et photographie sur Sol Revêtement : Carrelage
	627560-L041 -108,4 µg/m² R-1 -Zone Mixte Locaux SMP Voir plan et photographie sur Sol Revêtement : Carrelage
	627560-L042 -<10,0 µg/m² R-1 -Zone Mixte Locaux ONET Voir plan et photographie sur Sol Revêtement : Carrelage

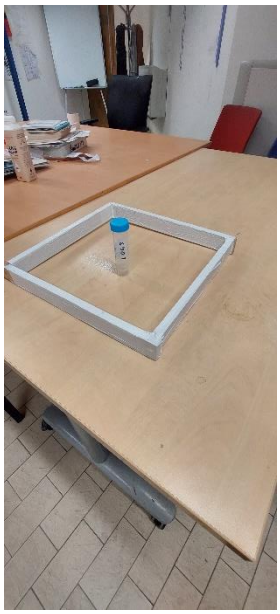
627560-L043 -<10,0 µg/m² R-1 -Zone Mixte Locaux UG Voir plan et photographie sur table Revêtement : bois mélaminé
	627560-L048 -36,8 µg/m² Niveau Quais - Hall 2 Voir plan et photographie sur Sol Revêtement : Carrelage
	627560-L049 -32,0 µg/m² Niveau Quais-Hall 2 Voir plan et photographie sur Sol Revêtement : Carrelage

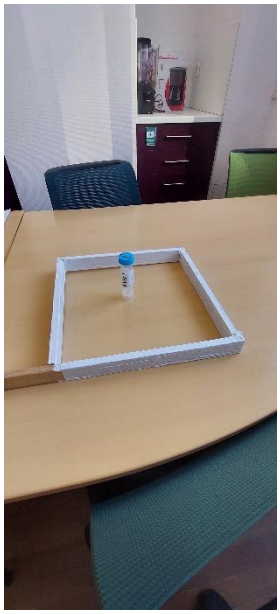
627560-L051 -18,0 µg/m² R+1 Tisanerie Voir plan et photographie sur Table Revêtement : Bois mélaminé
	627560-L052 -42,4 µg/m² R+1 Sanitaire Voir plan et photographie sur Sol Revêtement : carrelage

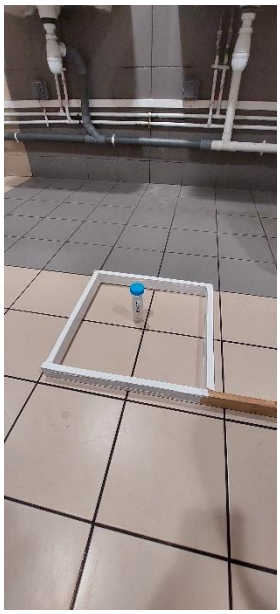
627560-L068 -66,0 µg/m² Entresol UO Service- sanitaire H Voir plan et photographie sur Sol Revêtement : Carrelage
	627560-L069 -11,2 µg/m² Entresol UO Service- sanitaire Voir plan et photographie sur Sol Revêtement : Carrelage
	627560-L072 -17,2 µg/m² R-1 -Galerie Diderot Passage Diderot Voir plan et photographie sur Sol Revêtement : Carrelage

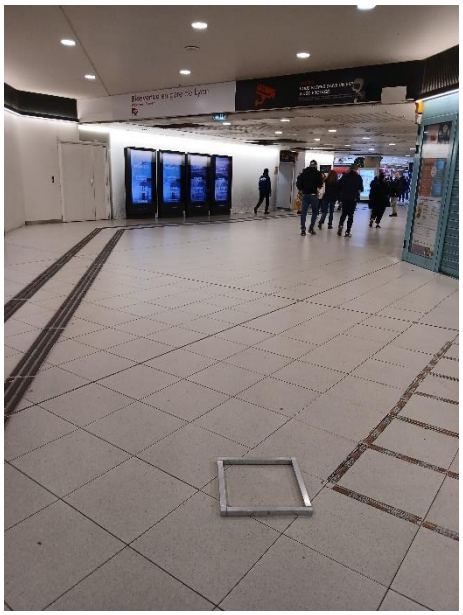
627560-L073 -32,8 µg/m² R-1 -Galerie Diderot Passage Diderot Voir plan et photographie sur Sol Revêtement : Carrelage
	627560-L080 -<10,0 µg/m² R+1 -La Py Tisanerie Voir plan et photographie sur Table Revêtement : film plastique
	627560-L081 -70,4 µg/m² RDC -Quai N WC Commun Voir plan et photographie sur Sol Revêtement : Carrelage

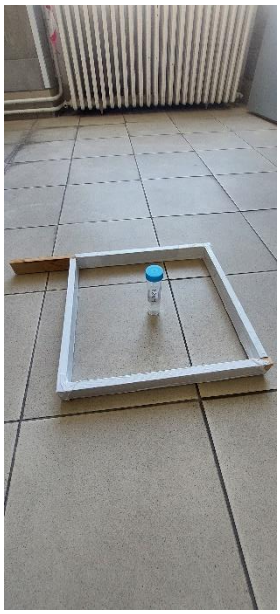
627560-L082 -36,4 µg/m² R+2 -Bâtiment 3 Sanitaires H Voir plan et photographie sur Sol Revêtement : Carrelage
	627560-L083 -82,0 µg/m² R+2 -Bâtiment 3 Sanitaires F Voir plan et photographie sur Sol Revêtement : Carrelage
	627560-L084 -38,4 µg/m² R+2 -Bâtiment 3 Sanitaires F Voir plan et photographie sur Sol Revêtement : Carrelage

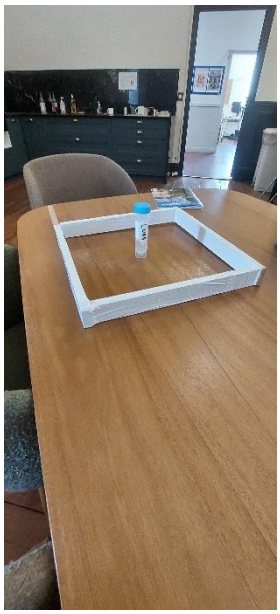
627560-L088 -<10,0 µg/m² R+3 -Bâtiment 3 Tisanerie ABE Voir plan et photographie sur Table Revêtement : Bois mélaminé

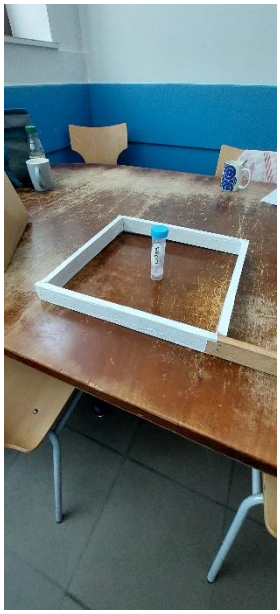
627560-L089 -<10,0 µg/m² RDC -CIS Tisanerie Voir plan et photographie sur Table Revêtement : Bois mélaminé
	627560-L090 -60,0 µg/m² R-1 -Consigne passage au centre des consignes Voir plan et photographie sur Sol Revêtement : PVC

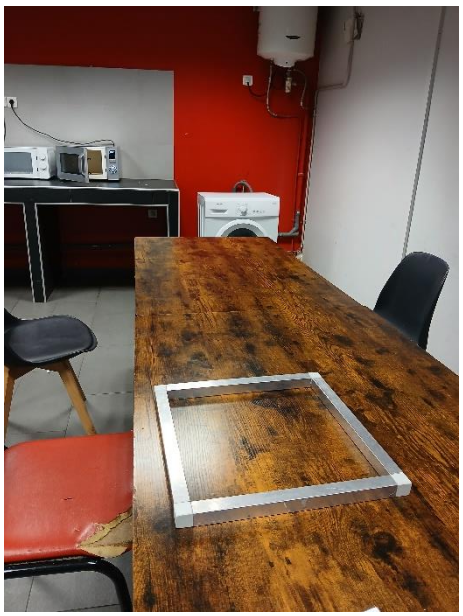
627560-L095 -<10,0 µg/m² R-1 -Zone Mixte Locaux SMP Voir plan et photographie sur Table Revêtement : Bois mélaminé
