GARE PARIS LYON

ANALYSE SURVEILLANCE HEBDOMADAIRE - AC - N° 76

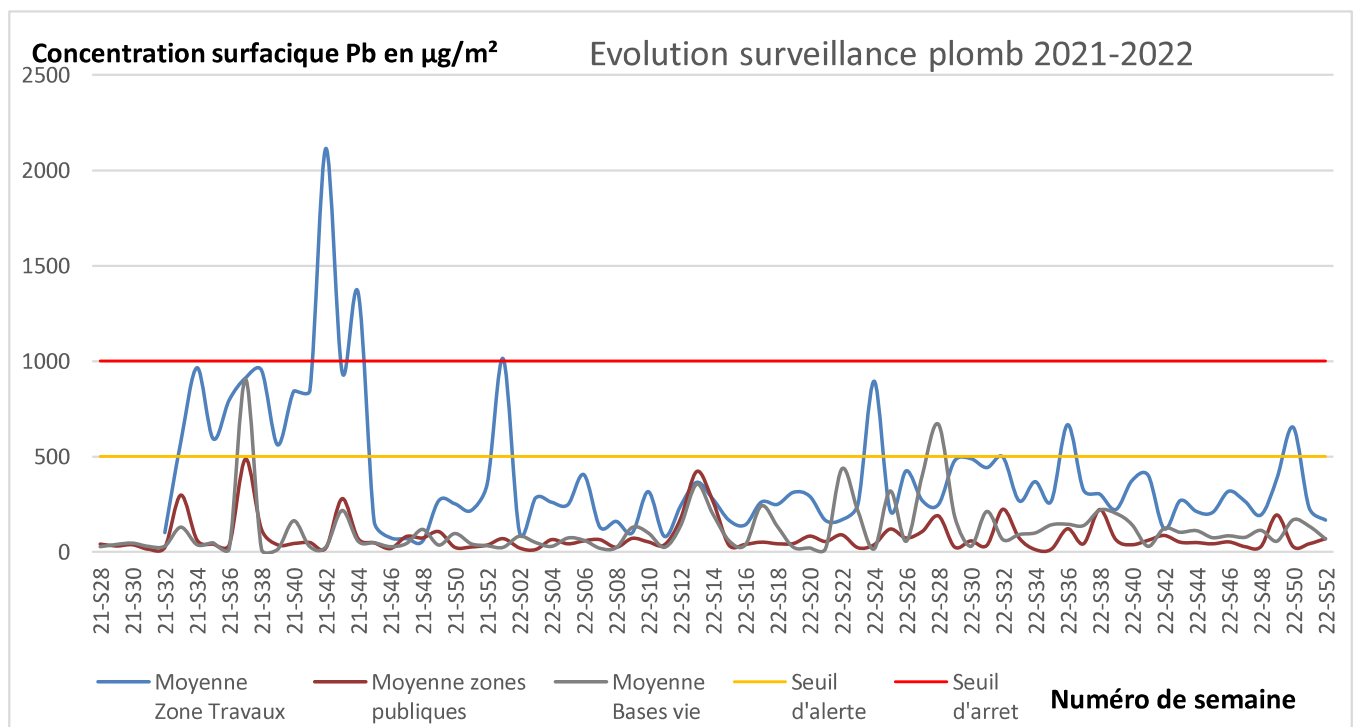
→ Visualisation synthétique de l'évolution des moyennes depuis l'adaptation de la surveillance ←

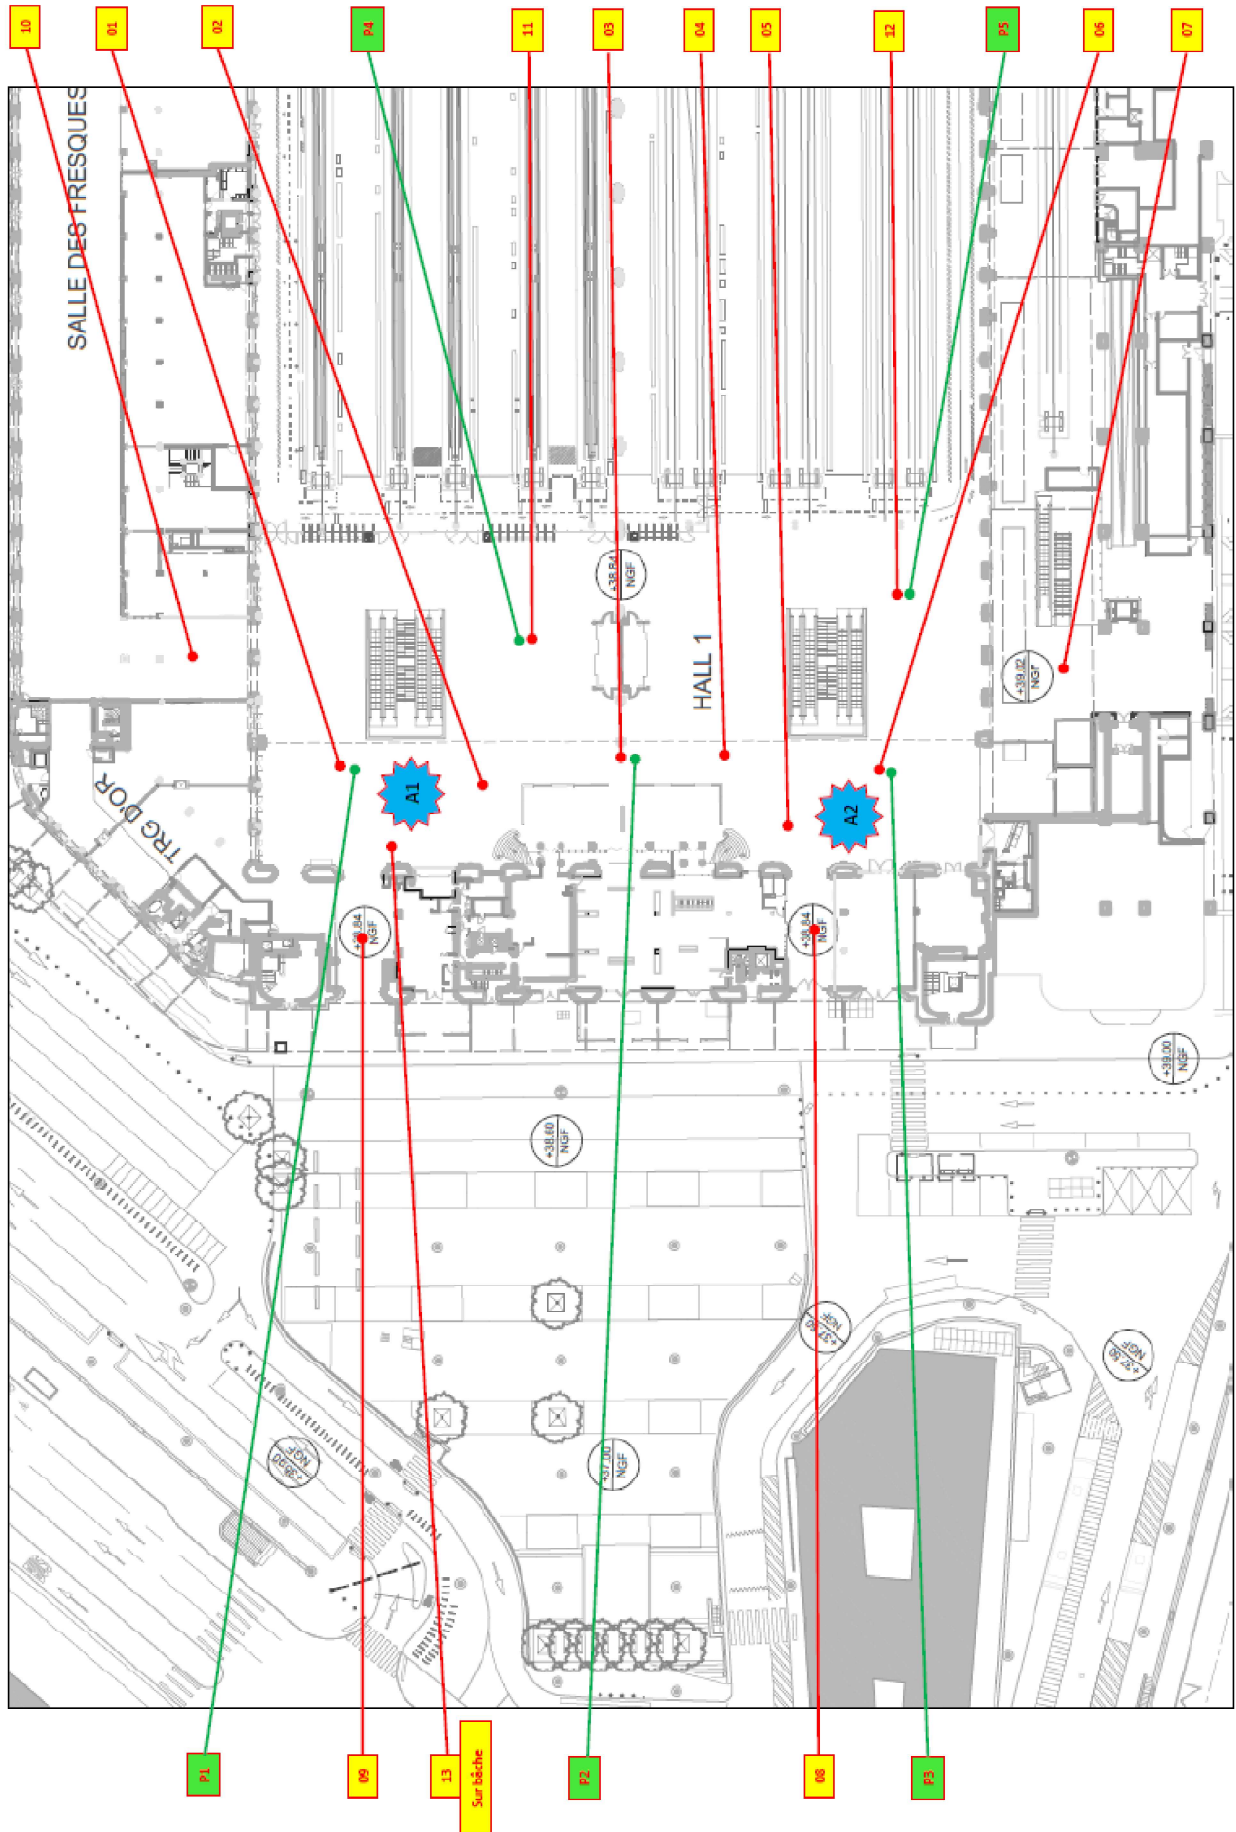
PLY-PHV - N38 - Plan de localisation des analyses MOA

N° prélèvement	Localisation	Support	Concentration μ/m^2	Remarque
HALL 1 - Zone sous PHV				
P 01	Sous PHV - coté Chalon - coté Nord	Carrelage	15,20	
P 02	Sous PHV - coté Chalon - coté Sud	Carrelage	11,20	
P 03	Sous PHV - centre	Carrelage	549,20	
P 04	Sous PHV - coté Bercy - coté Nord	Carrelage	12,00	
P 05	Sous PHV - coté Bercy - Centre	Carrelage	27,20	
P 06	Sous PHV - coté Bercy - coté Sud	Carrelage	76,40	
Moyenne :			115,20	
HALL 1 - Entrée				
P 07	Bercy	Carrelage	16,40	
P 08	Parvis - Sud	Carrelage	25,60	
P 09	Parvis - Nord	Carrelage	26,80	
P 10	Chalon - salle des fresques	Carrelage	11,20	
HALL 1 - Quai transversal				
P 11	Zone Nord	Carrelage	30,40	
P 12	Zone Sud	Carrelage	14,40	
Moyenne :			22,40	
Hall 1 - surveillance sur bache de protection PHV - Coté Nord				
Moyenne de l'ensemble des mesures au sol :			68,00

- ⇒ **Le P03 est au-dessus du seuil d'alerte de 500 μ g/m² mais ne semble pas lié au chantier où la moyenne de mesures au sol est très faible cette semaine. Une**
- ⇒ **Les autres points de la zone publique ont eux-aussi ont des taux très faibles.**

- ⇒ **Le P03 sera nettoyé lors des opérations quotidiennes de nettoyage.**
- ⇒ **Une vigilance des taux de ce point sera effectuée dans les semaines à venir.**
