GARE DE PARIS SAINT LAZARE

Prélèvements lingette

Quais et Equipements sur les quais

Rénovation de la Grande Halle Voyageurs de Paris Saint-Lazare

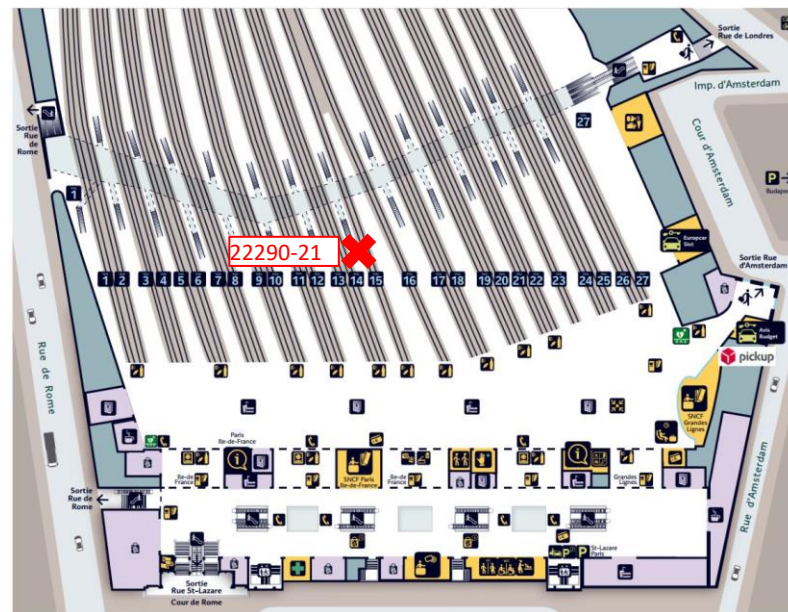
Voies 14-15

Revêtement des quais – quai avec travaux de remplacement des filets

N° test	Date du prélèvement	Prélèvement	Support du prélèvement	Résultat lingette avant nettoyage (en $\mu\text{g}/\text{m}^2$)	Seuil de référence en $\mu\text{g}/\text{m}^2$	N° du prélèvement après	Résultat lingette après nettoyage (en $\mu\text{g}/\text{m}^2$)	Date nettoyage après travaux
22290-21	05/12/2022	Quai 14/15	Sol	826,0	1000,0	22264-71	716,8	09/02/2023
22290-21	05/12/2022	Quai 14/15 sous filet 7	Sol	826,0	1000,0	22264-72	786,4	10/02/2023
22290-21	05/12/2022	Quai 14/15	Sol	826,0	1000,0	22264-72	303,6	13/02/2023

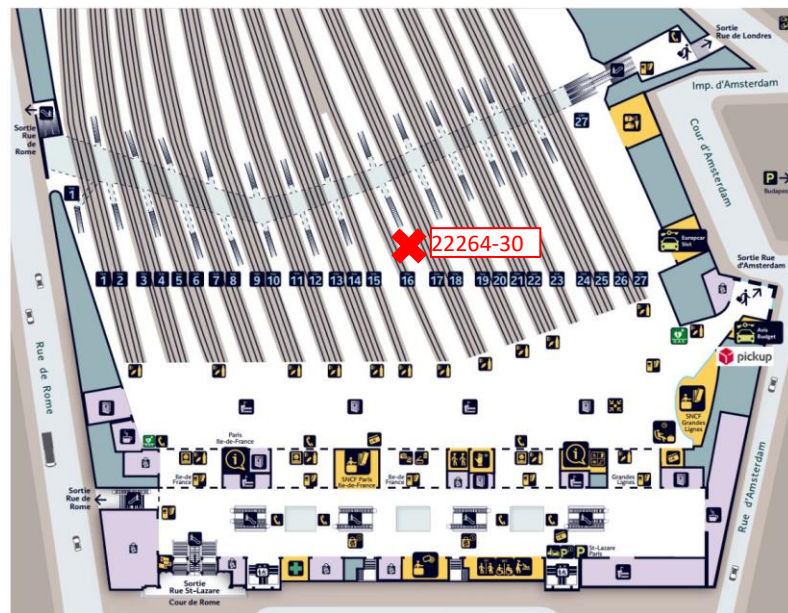
Voies 16-17

Revêtement des quais – quai avec travaux de remplacement des filets

N° test	Date du prélèvement	Prélèvement	Support du prélèvement	Résultat lingette avant nettoyage (en $\mu\text{g}/\text{m}^2$)	Seuil de référence en $\mu\text{g}/\text{m}^2$	N° du prélèvement après	Résultat lingette après nettoyage (en $\mu\text{g}/\text{m}^2$)	Date nettoyage après travaux
22264-30	12/12/2022	Quai 16/17	Sol	274,4	1000,0	22264-69	447,6	08/02/2023
22264-30	12/12/2022	Quai 16/17	Sol	274,4	1000,0	22264-70	495,2	08/02/2023

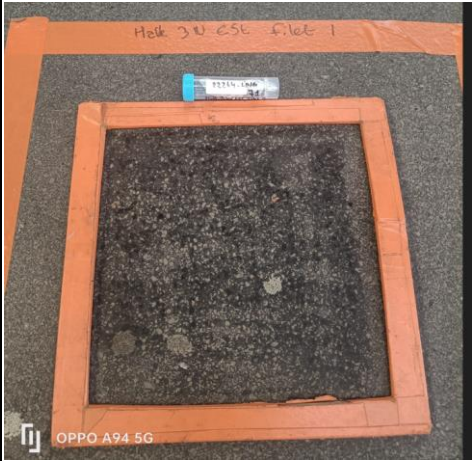
Annexe: Photos		
71

N°	Etage	Localisation	Support	Type de revêtement	Résultat	Unité
71		Quai 15 (Filet 1)	Sol	Bitume	716,8	µg/m ²
						µg/m ²
						µg/m ²
						µg/m ²
						µg/m ²
						µg/m ²
						µg/m ²
						µg/m ²
						µg/m ²
						µg/m ²
						µg/m ²
						µg/m ²
						µg/m ²
						µg/m ²
						µg/m ²
						µg/m ²
						µg/m ²
						µg/m ²
						µg/m ²
						µg/m ²
						µg/m ²
						µg/m ²

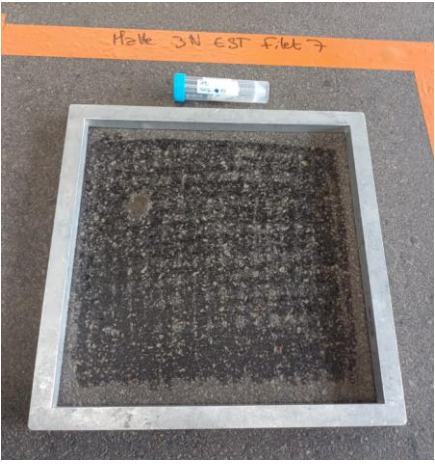
Annexe: Photos		
72

N°	Etage	Localisation	Support	Type de revêtement	Résultat	Unité
72		VOIE 15 (Filet 7)	SOL	Bitume	786,4	µg/m ²
						µg/m ²
						µg/m ²
						µg/m ²
						µg/m ²
						µg/m ²
						µg/m ²
						µg/m ²
						µg/m ²
						µg/m ²
						µg/m ²
						µg/m ²
						µg/m ²
						µg/m ²
						µg/m ²
						µg/m ²
						µg/m ²
						µg/m ²
						µg/m ²
						µg/m ²
						µg/m ²
						µg/m ²
						µg/m ²
						µg/m ²
						µg/m ²
						µg/m ²
						µg/m ²
						µg/m ²
						µg/m ²
