# GARE DE PARIS SAINT LAZARE

Prélèvements lingette

Quais et Equipements sur les quais

# Rénovation de la Grande Halle Voyageurs de Paris Saint-Lazare

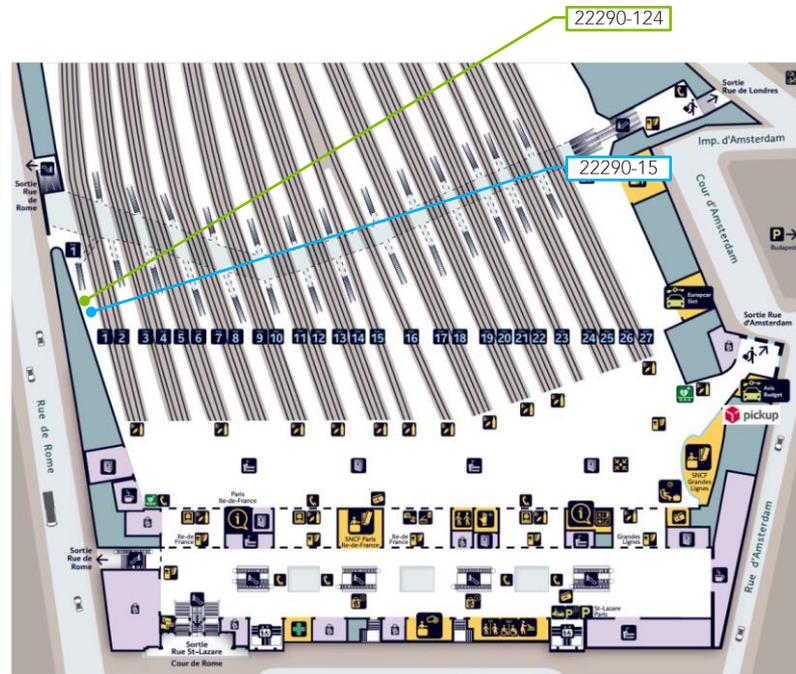
# Quai 1

Revêtement des quais – quai avec travaux de remplacement des filets

Avant et Pendant travaux				Après travaux, nettoyage ou décontamination			
N° test	Date du prélèvement	Prélèvement	Support du prélèvement	Résultat lingette avt Tvx (en $\mu\text{g}/\text{m}^2$ )	N° du prélèvement	Date du prélèvement	Résultat lingette ap nettoyage (en $\mu\text{g}/\text{m}^2$ )
22290-15	15/12/2022	Quai 1 Halle 1 - voie 1 filet 13	Sol	90,0	22264-124	18/04/2023	464,0

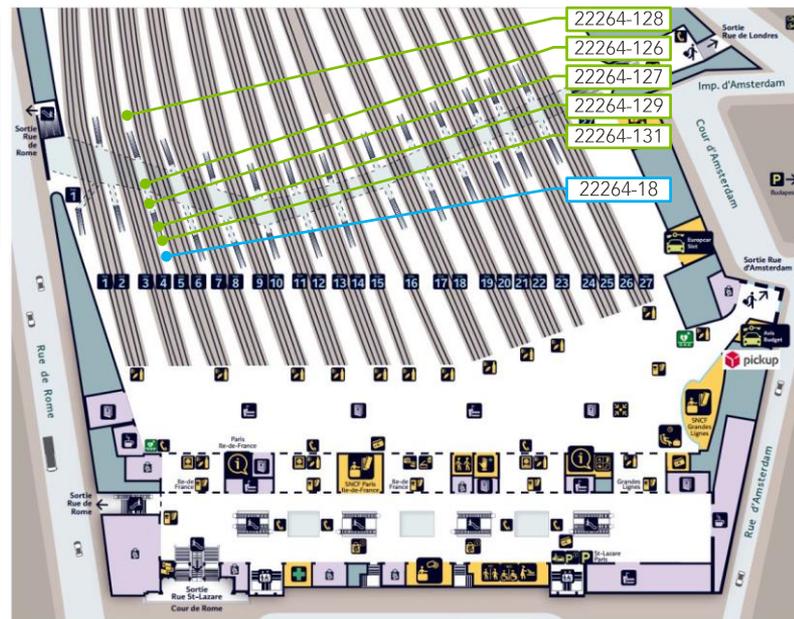
# Quai 4/5

Revêtement des quais – quai avec travaux de remplacement des filets

Avant et Pendant travaux				Après travaux, nettoyage ou décontamination			
N° test	Date du prélèvement	Prélèvement	Support du prélèvement	Résultat lingette avt Tvx (en µg/m²)	N° du prélèvement	Date du prélèvement	Résultat lingette ap nettoyage (en µg/m²)
22264-18	21/12/2023	Quai 4-5 - filet 6	Sol	58,0	22264-126	19/04/2023	58,0
22264-18	21/12/2023	Quai 4-5 - filet 7	Sol	58,0	22264-127	19/04/2023	37,6
22264-18	21/12/2023	Quai 4-5 - filet 1	Sol	58,0	22264-128	20/04/2023	164,0
22264-18	21/12/2023	Quai 4-5 - filet 9	Sol	58,0	22264-129	21/04/2023	54,8
22264-18	21/12/2023	Quai 4-5 - filet 10	Sol	58,0	22264-131	26/04/2023	216,8

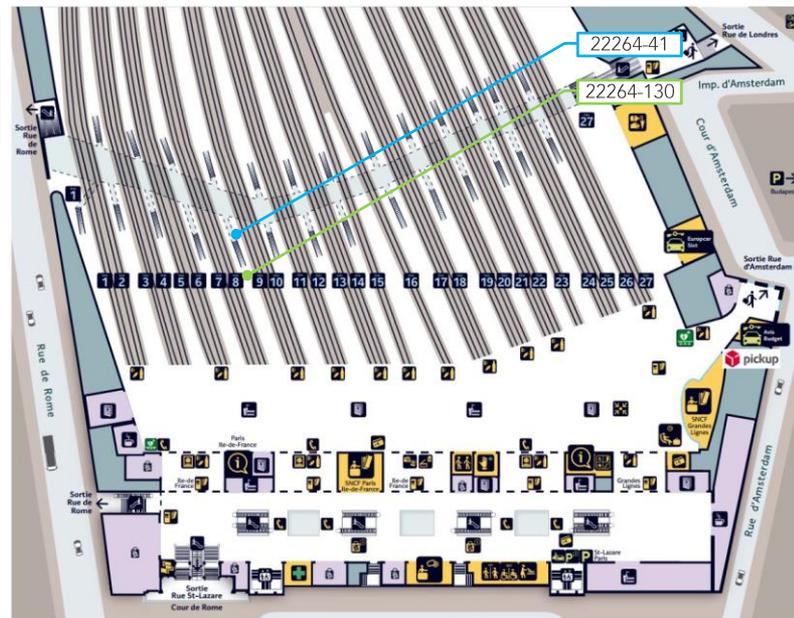
# Quai 8/9

Revêtement des quais – quai avec travaux de remplacement des filets

N° test	Date du prélèvement	Prélèvement	Support du prélèvement	Résultat lingette avt Tvx (en µg/m²)	N° du prélèvement	Date du prélèvement	Résultat lingette ap nettoyage (en µg/m²)
22264-41	05/12/2022	Quai 8-9 - filet 13	Sol	653,2	22264-130	21/04/2023	267,6

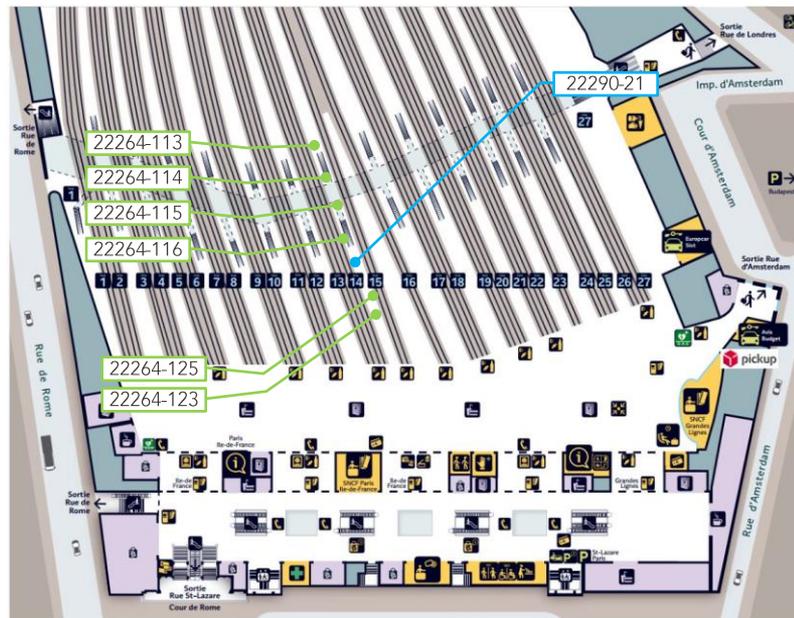
# Quai 14/15

Revêtement des quais – quai avec travaux de remplacement des filets

Avant et Pendant travaux				Après travaux, nettoyage ou décontamination			
N° test	Date du prélèvement	Prélèvement	Support du prélèvement	Résultat lingette avt Tvx (en µg/m²)	N° du prélèvement	Date du prélèvement	Résultat lingette ap nettoyage (en µg/m²)
22290-21	05/12/2022	Quai 14/15 filet 5	Sol	826,0	22264-113	28/03/2023	595,2
22290-21	05/12/2022	Quai 14/15 filet 6	Sol	826,0	22264-114	29/03/2023	515,6
22290-21	05/12/2022	Quai 14/15 Hall 2N EST filet 7	Sol	826,0	22264-115	30/03/2023	596,4
22290-21	05/12/2022	Quai 14/15 Hall 2N EST filet 8	Sol	826,0	22264-116	30/03/2023	916,0
22290-21	05/12/2022	Quai 14/15 - filet 6	Sol	826,0	22264-123	13/04/2023	547,6
22290-21	05/12/2022	Quai 14/15 filet 5	Sol	826,0	22264-125	18/04/2023	768,4

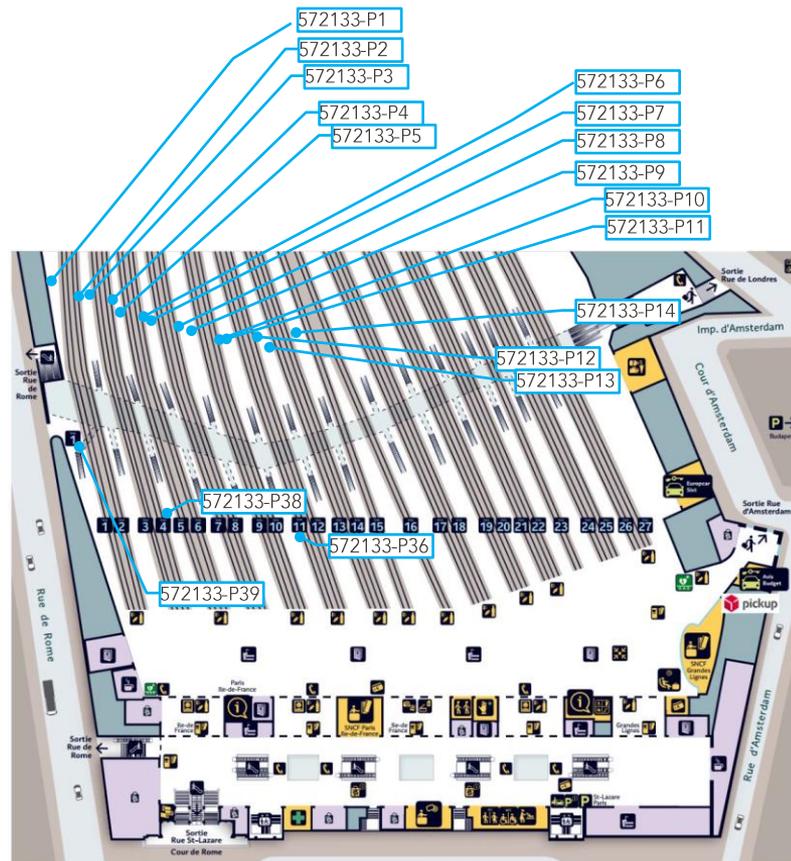
# Voies 1 à 14

N° test	Date du prélèvement*	Prélèvement	Support du prélèvement	Résultat lingette (en µg/m²)
572133-P1	25/04/2023	Voie 1 A l'air libre vers province	Revêtement de quai	94,4
572133-P39	25/04/2023	Voie 1 côté rue de Rome	Revêtement de quai	200,4
572133-P2	25/04/2023	Voie 2 A l'air libre vers province	Revêtement de quai	61,2
572133-P3	25/04/2023	Voie 3 A l'air libre vers province	Revêtement de quai	110,8
572133-P4	25/04/2023	Voie 4 A l'air libre vers province	Revêtement de quai	105,2
572133-P38	25/04/2023	Voie 4 milieu halle 1	Revêtement de quai	154,8
572133-P5	25/04/2023	Voie 5 A l'air libre vers province	Revêtement de quai	57,6
572133-P6	25/04/2023	Voie 6 A l'air libre vers province	Revêtement de quai	35,2
572133-P7	25/04/2023	Voie 7 A l'air libre vers province	Revêtement de quai	55,6
572133-P8	25/04/2023	Voie 8 A l'air libre vers province	Revêtement de quai	150,8
572133-P9	25/04/2023	Voie 9 A l'air libre vers province	Revêtement de quai	541,6

572133-P10	25/04/2023	Voie 10 A l'air libre vers province	Revêtement de quai	207,6
572133-P11	25/04/2023	Voie 11 A l'air libre vers province	Revêtement de quai	329,6
572133-P36	25/04/2023	Voie 11 Au milieu Halle 2N	Revêtement de quai	178
572133-P12	25/04/2023	Voie 12 A l'air libre vers province	Revêtement de quai	248
572133-P13	25/04/2023	Voie 13 A l'air libre vers province	Revêtement de quai	396,8
572133-P14	25/04/2023	Voie 14 A l'air libre vers province	Revêtement de quai	358

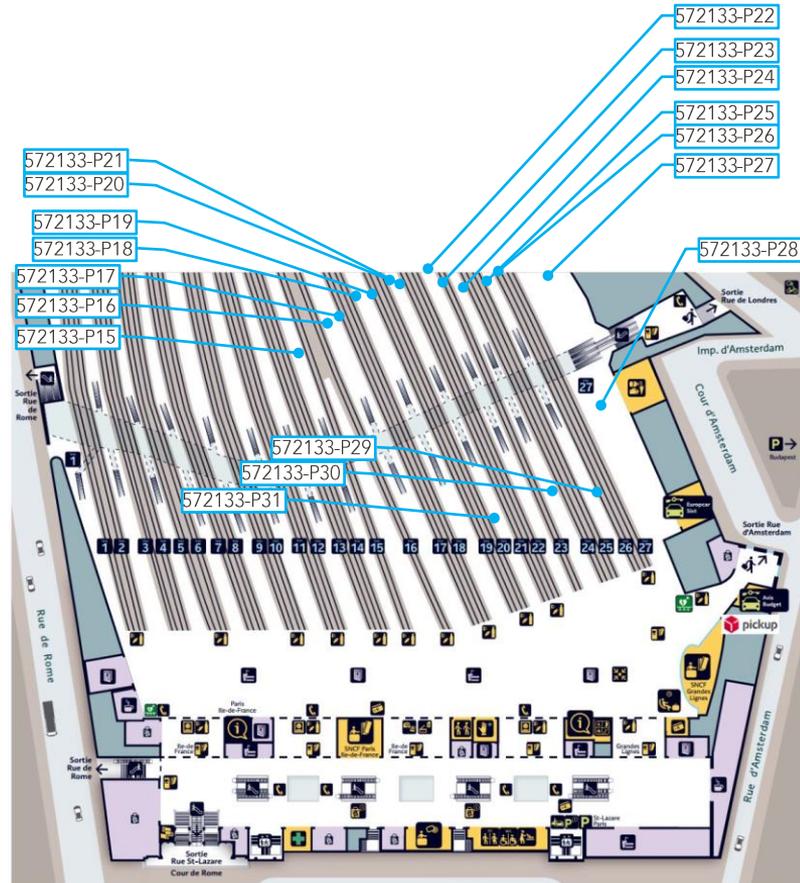
# Voies 15 à 27

N° test	Date du prélèvement*	Prélèvement	Support du prélèvement	Résultat lingette (en µg/m²)
572133-P15	25/04/2023	Voie 15 A l'air libre vers province	Revêtement de quai	112
572133-P16	25/04/2023	Voie 16 A l'air libre vers province	Revêtement de quai	121,2
572133-P17	25/04/2023	Voie 17 A l'air libre vers province	Revêtement de quai	124
572133-P18	25/04/2023	Voie 18 A l'air libre vers province	Revêtement de quai	96
572133-P19	25/04/2023	Voie 19 A l'air libre vers province	Revêtement de quai	79,6
572133-P20	25/04/2023	Voie 20 A l'air libre vers province	Revêtement de quai	235,2
572133-P31	25/04/2023	Voie 20 Sous Halle 4N (au milieu)	Revêtement de quai	658
572133-P21	25/04/2023	Voie 21 A l'air libre vers province	Revêtement de quai	133,6
572133-P22	25/04/2023	Voie 22 A l'air libre vers province	Revêtement de quai	302,4
572133-P23	25/04/2023	Voie 23 A l'air libre vers province	Revêtement de quai	138
572133-P24	25/04/2023	Voie 24 A l'air libre vers province	Revêtement de quai	195,6

572133-P30	25/04/2023	Voie 24 Intersection Halle 5N et 4N	Revêtement de quai	383,2
572133-P25	25/04/2023	Voie 25 A l'air libre vers province	Revêtement de quai	162
572133-P26	25/04/2023	Voie 26 A l'air libre vers province	Revêtement de quai	99,6
572133-P29	25/04/2023	Voie 26 Sous Halle 5N (Au milieu)	Revêtement de quai	118,8
572133-P27	25/04/2023	Voie 27 A l'air libre vers province	Revêtement de quai	523,2
572133-P28	25/04/2023	Voie 27 Sous Halle 5N (Côté rue de Londres)	Revêtement de quai	336,4

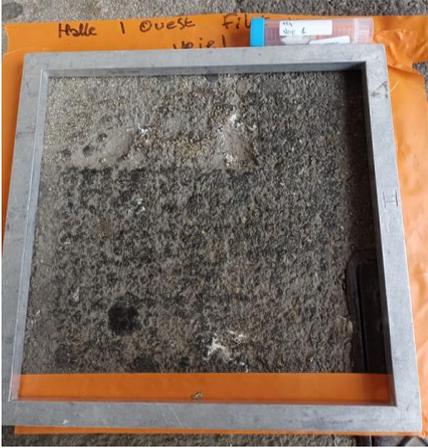
Annexe: Photos		
124

Référence dossier : 22 264 LING PB 124  
Référence prélèvement : 124  
Date de prélèvement : 18/04/2023  
Nature du prélèvement : LINGETTE  
Localisation : VOIE 1 (Filet 13)  
Adresse du site : Information non communiquée  
Surface essuyée : 0,100 m²

Concentration surfacique en plomb acido-soluble : 464,0 µg/m² (calcul effectué sur la base des données de prélèvement fournies par le client)

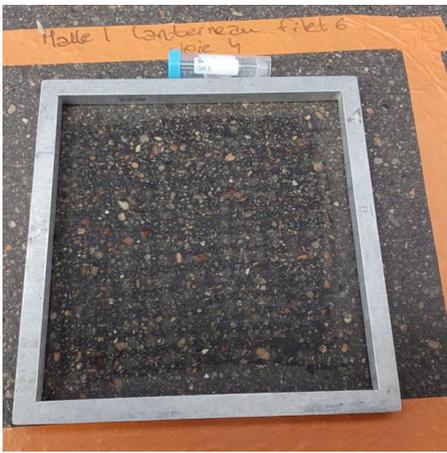
Référence dossier : 22 264 LING PB 126 à 127 MO SS4 ind 3  
Référence prélèvement : 126  
Date de prélèvement : 19/04/2023  
Nature du prélèvement : LINGETTE  
Localisation : VOIE 4 (Filet 6)  
Adresse du site : Information non communiquée  
Surface essuyée : 0,100 m²

Concentration surfacique en plomb acido-soluble : 58,0 µg/m² (calcul effectué sur la base des données de prélèvement fournies par le client)

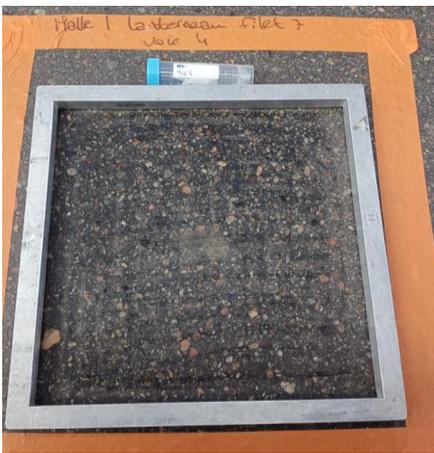
Référence dossier : 22 264 LING PB 126 à 127 MO SS4 ind 3  
Référence prélèvement : 127  
Date de prélèvement : 19/04/2023  
Nature du prélèvement : LINGETTE  
Localisation : VOIE 4 (Filet 7)  
Adresse du site : Information non communiquée  
Surface essuyée : 0,100 m²

Concentration surfacique en plomb acido-soluble : 37,6 µg/m² (calcul effectué sur la base des données de prélèvement fournies par le client)

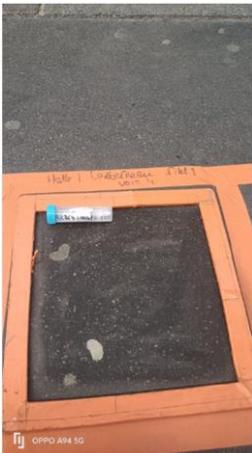
Annexe: Photos		
128

Référence dossier : 22 264 LING PB 128  
Référence prélèvement : 128  
Date de prélèvement : 20/04/2023  
Nature du prélèvement : LINGETTE  
Localisation : R+1 - Quai 4  
Adresse du site : Information non communiquée  
Surface essuyée : 0,100 m²

Concentration surfacique en plomb acido-soluble : 164,0 µg/m² (calcul effectué sur la base des données de prélèvement fournies par le client)

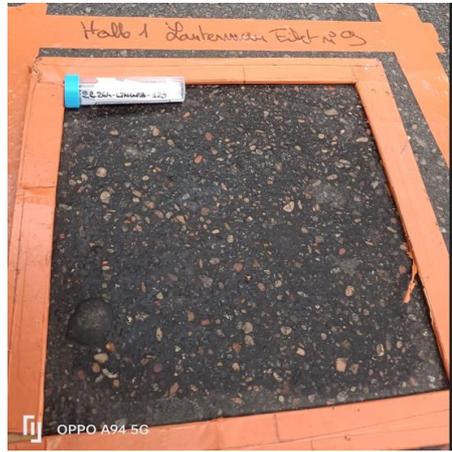
Référence dossier : 22 264 LING PB 129 à 130  
Référence prélèvement : 129  
Date de prélèvement : 21/04/2023  
Nature du prélèvement : LINGETTE  
Localisation : R+1 - Quai 4  
Adresse du site : Information non communiquée  
Surface essuyée : 0,100 m²

Concentration surfacique en plomb acido-soluble : 54,8 µg/m² (calcul effectué sur la base des données de prélèvement fournies par le client)

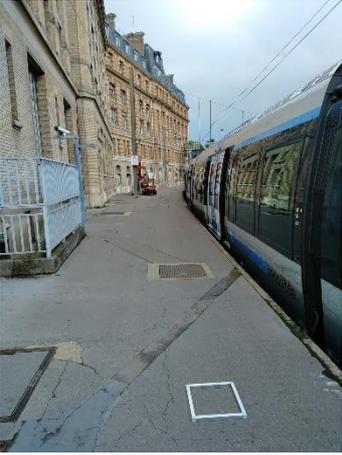
<p>572133-P1 -94,4 µg/m<sup>2</sup> RDC -A l'air libre vers province Côté Voie 1 voir photographie et plan sur sol Revêtement : Asphalte</p>

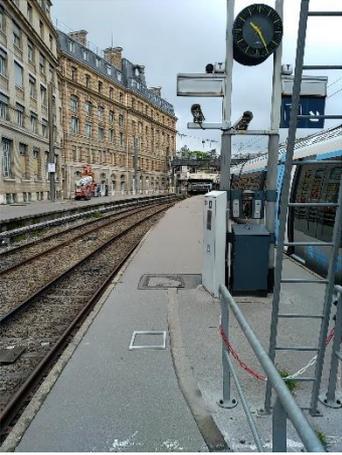
<p>572133-P2 -61,2 µg/m<sup>2</sup> RDC -A l'air libre vers province Côté Voie 2 voir photographie et plan sur sol Revêtement : Asphalte</p>

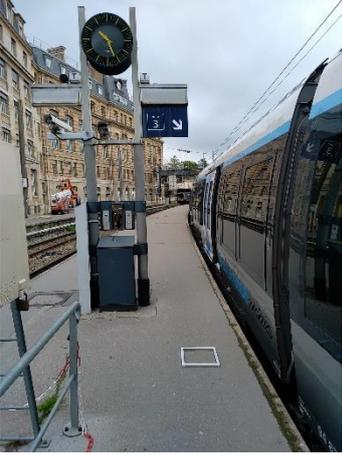
<p>572133-P3 -110,8 µg/m<sup>2</sup> RDC -A l'air libre vers province Côté Voie 3 voir photographie et plan sur sol Revêtement : Asphalte</p>

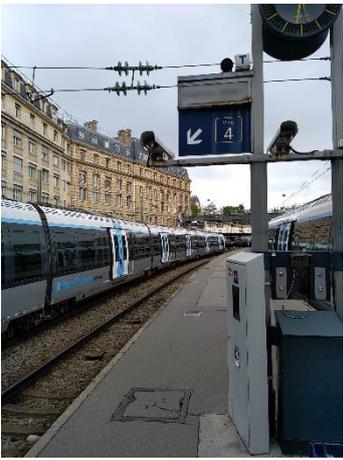
<p>572133-P4 -105,2 µg/m<sup>2</sup> RDC -A l'air libre vers province Côté Voie 4 voir photographie et plan sur sol Revêtement : Asphalte</p>

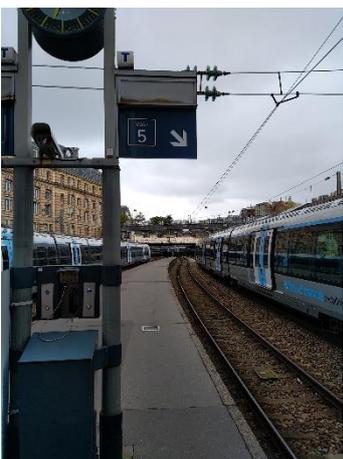
<p>572133-P5 -57,6 µg/m<sup>2</sup> RDC -A l'air libre vers province Côté Voie 5 voir photographie et plan sur sol Revêtement : Asphalte</p>

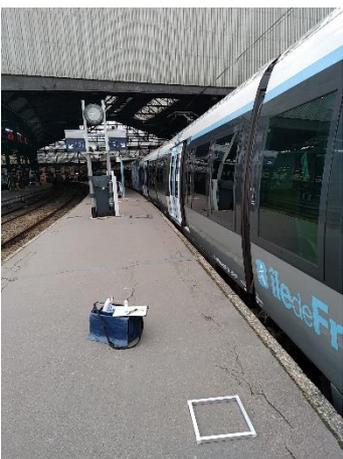
<p>572133-P6 -35,2 µg/m<sup>2</sup> RDC -A l'air libre vers province Côté Voie 6 voir photographie et plan sur sol Revêtement : Asphalte</p>

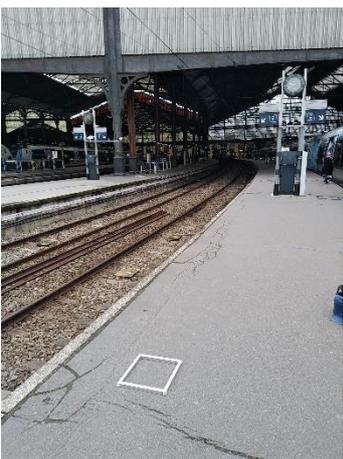
<p>572133-P7 -55,6 µg/m<sup>2</sup> RDC -A l'air libre vers province Côté Voie 7 voir photographie et plan sur sol Revêtement : Asphalte</p>

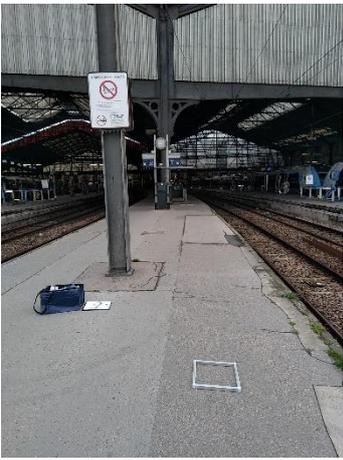
<p>572133-P8 -150,8 µg/m<sup>2</sup> RDC -A l'air libre vers province Côté Voie 8 voir photographie et plan sur sol Revêtement : Asphalte</p>

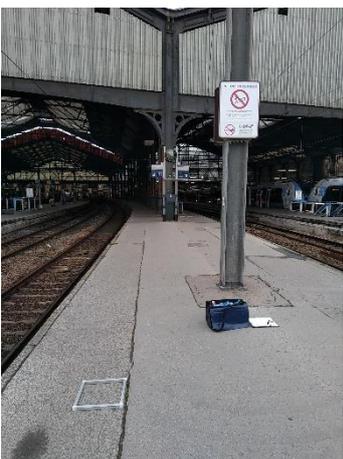
<p>572133-P9 -541,6 µg/m<sup>2</sup> RDC -A l'air libre vers province Côté Voie 9 voir photographie et plan sur sol Revêtement : Asphalte</p>

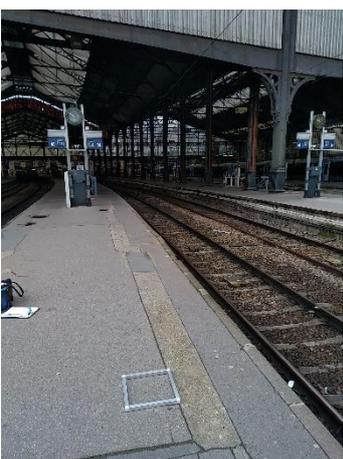
<p>572133-P10 -207,6 µg/m<sup>2</sup> RDC -A l'air libre vers province Côté Voie 10 voir photographie et plan sur sol Revêtement : Asphalte</p>

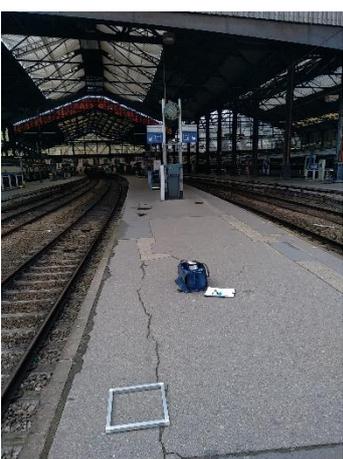
<p>572133-P11 -329,6 µg/m<sup>2</sup> RDC -A l'air libre vers province Côté Voie 11 voir photographie et plan sur sol Revêtement : Asphalte</p>

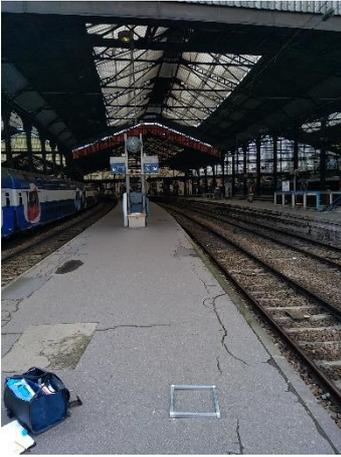
<p>572133-P12 -248,0 µg/m2 RDC -A l'air libre vers province Côté Voie 12 voir photographie et plan sur sol Revêtement : Asphalte</p>

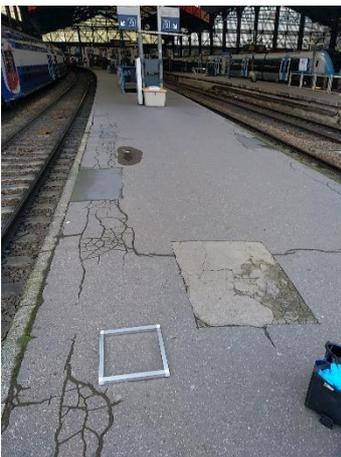
<p>572133-P13 -396,8 µg/m2 RDC -A l'air libre vers province Côté Voie 13 voir photographie et plan sur sol Revêtement : Asphalte</p>

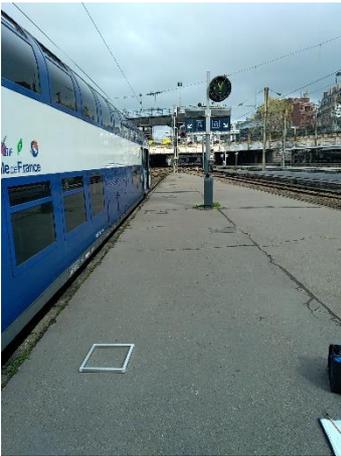
<p>572133-P14 -358,0 µg/m2 RDC -A l'air libre vers province Côté Voie 14 voir photographie et plan sur sol Revêtement : Asphalte</p>

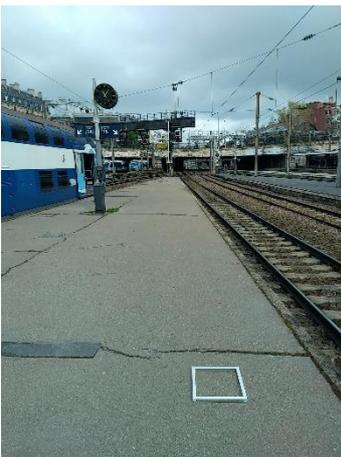
<p>572133-P15 -112,0 µg/m2 RDC -A l'air libre vers province Côté Voie 15 voir photographie et plan sur sol Revêtement : Asphalte</p>

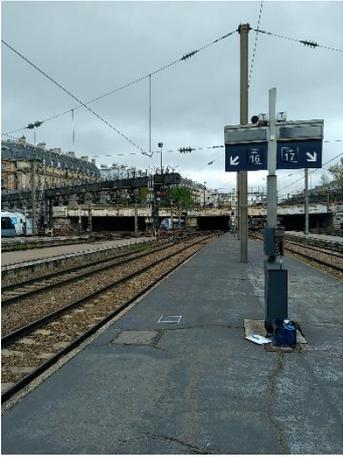
<p>572133-P16 -121,2 µg/m2 RDC -A l'air libre vers province Côté Voie 16 voir photographie et plan sur sol Revêtement : Asphalte</p>

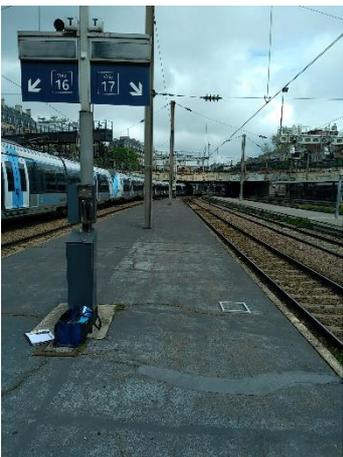
<p>572133-P17 -124,0 µg/m2 RDC -A l'air libre vers province Côté Voie 17 voir photographie et plan sur sol Revêtement : Asphalte</p>

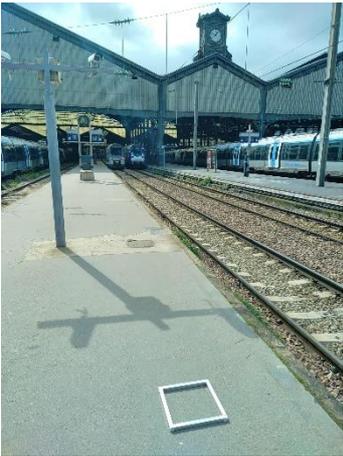
<p>572133-P18 -96,0 µg/m2 RDC -A l'air libre vers province Côté Voie 18 voir photographie et plan sur sol Revêtement : Asphalte</p>

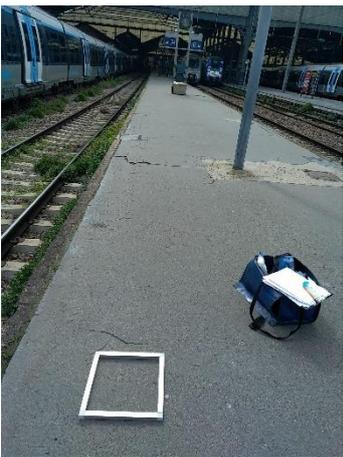
<p>572133-P19 -79,6 µg/m2 RDC -A l'air libre vers province Côté Voie 19 voir photographie et plan sur sol Revêtement : Asphalte</p>

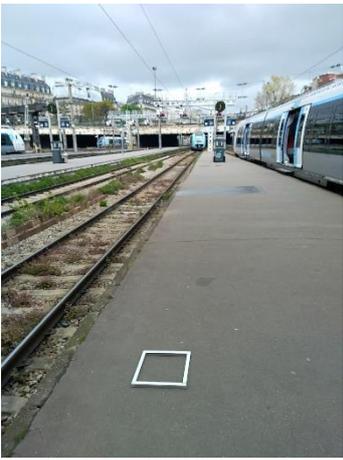
<p>572133-P20 -235,2 µg/m2 RDC -A l'air libre vers province Côté Voie 20 voir photographie et plan sur sol Revêtement : Asphalte</p>

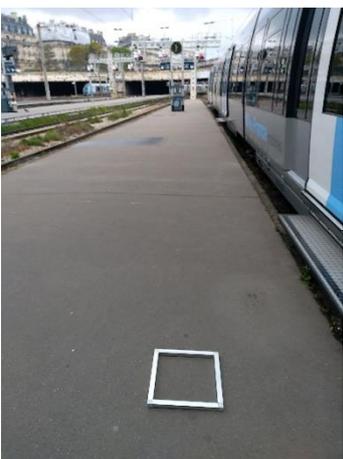
<p>572133-P21 -133,6 µg/m2 RDC -A l'air libre vers province Côté Voie 21 voir photographie et plan sur sol Revêtement : Asphalte</p>

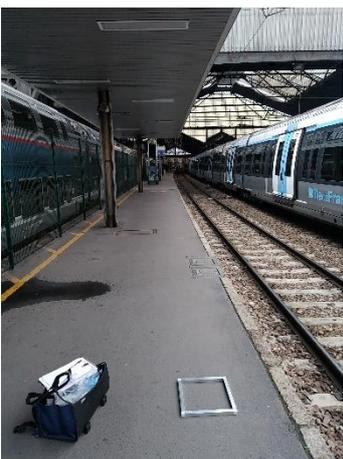
<p>572133-P22 -302,4 µg/m2 RDC -A l'air libre vers province Côté Voie 22 voir photographie et plan sur sol Revêtement : Asphalte</p>

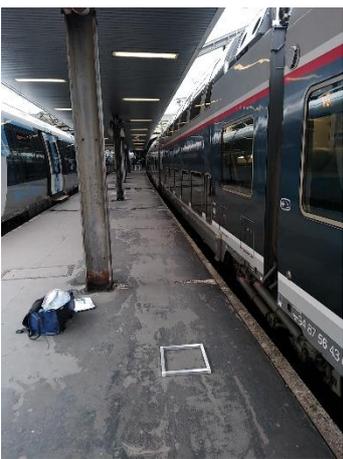
<p>572133-P23 -138,0 µg/m2 RDC -A l'air libre vers province Côté Voie 23 voir photographie et plan sur sol Revêtement : Asphalte</p>

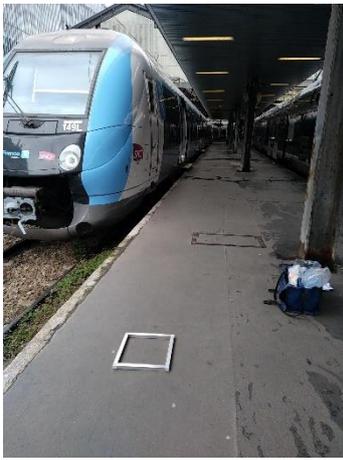
<p>572133-P24 -195,6 µg/m2 RDC -A l'air libre vers province Côté Voie 24 voir photographie et plan sur sol Revêtement : Asphalte</p>

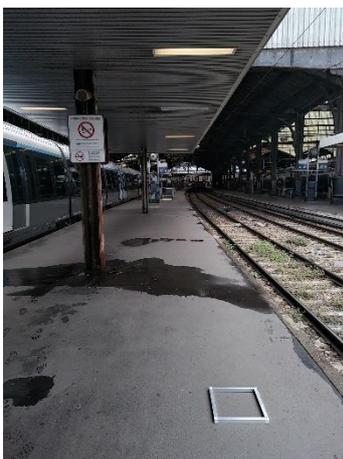
<p>572133-P25 -162,0 µg/m2 RDC -A l'air libre vers province Côté Voie 25 voir photographie et plan sur sol Revêtement : Asphalte</p>

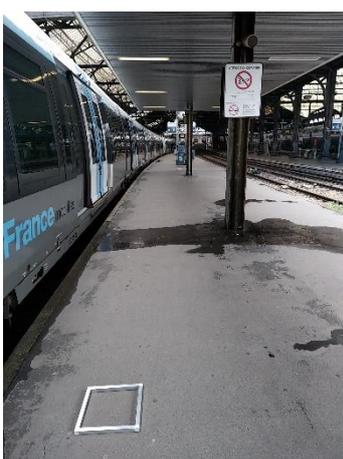
<p>572133-P26 -99,6 µg/m2 RDC -A l'air libre vers province Côté Voie 26 voir photographie et plan sur sol Revêtement : Asphalte</p>

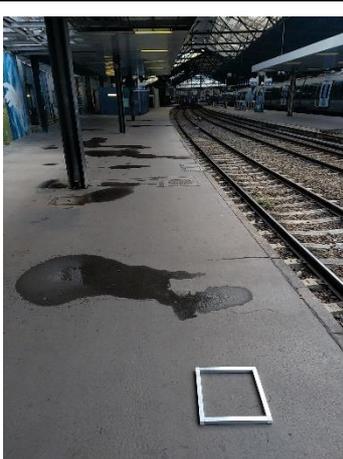
<p>572133-P27 -523,2 µg/m2 RDC -A l'air libre vers province Côté Voie 27 voir photographie et plan sur sol Revêtement : Asphalte</p>

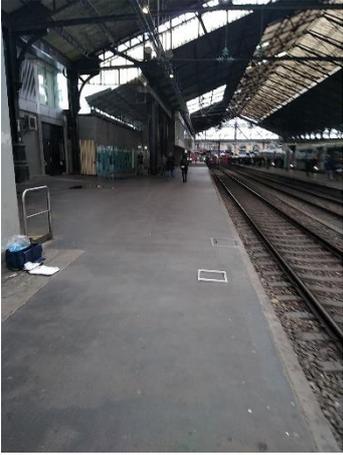
<p>572133-P28 -336,4 µg/m<sup>2</sup> RDC -Sous Halle 5N (Côté rue de Londres) Côté Voie 27 voir photographie et plan sur sol Revêtement : Asphalte</p>

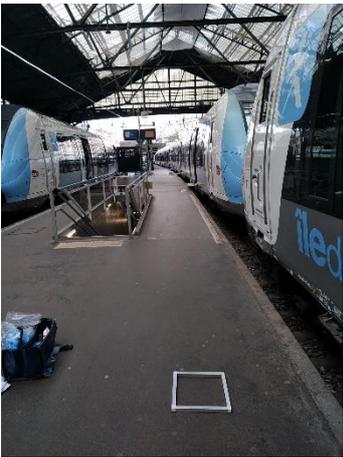
<p>572133-P29 -118,8 µg/m<sup>2</sup> RDC -Sous Halle 5N (Au milieu) Côté Voie 26 voir photographie et plan sur sol Revêtement : Asphalte</p>

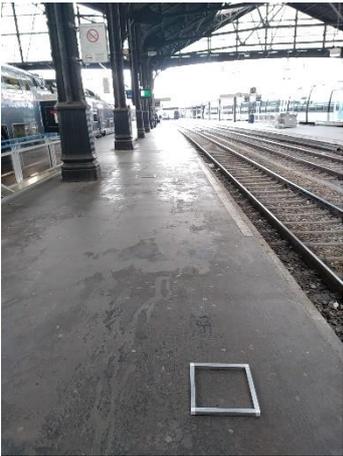
<p>572133-P30 -383,2 µg/m<sup>2</sup> RDC -Intersection Halle 5N et 4N Côté voie 24 voir photographie et plan sur sol Revêtement : Asphalte</p>

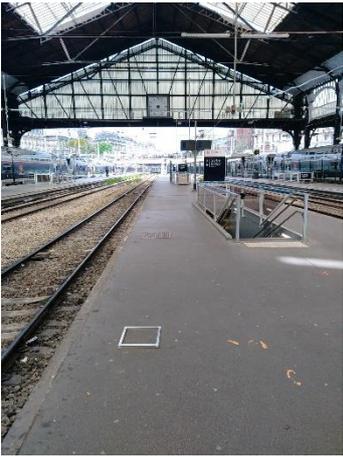
<p>572133-P31 -658,0 µg/m<sup>2</sup> RDC -Sous Halle 4N (au milieu) Côté voie 20 voir photographie et plan sur sol Revêtement : Asphalte</p>

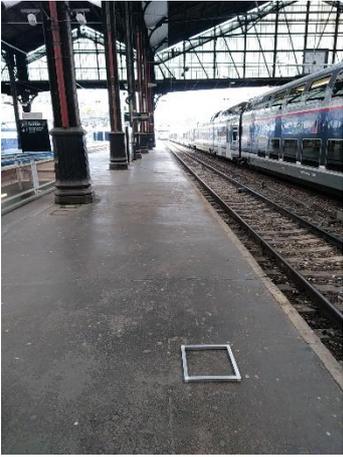
<p>572133-P32 -3 811,6 µg/m<sup>2</sup> RDC -Intersection Halle 4N et 3N Côté voie 17 voir photographie et plan sur sol Revêtement : Asphalte</p>

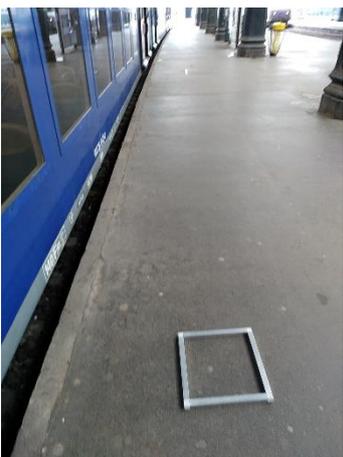
<p>572133-P35 -2 672,0 µg/m<sup>2</sup> RDC -Intersection Halle 3N et 2N Côté voie 14 voir photographie et plan sur sol Revêtement : Asphalte</p>

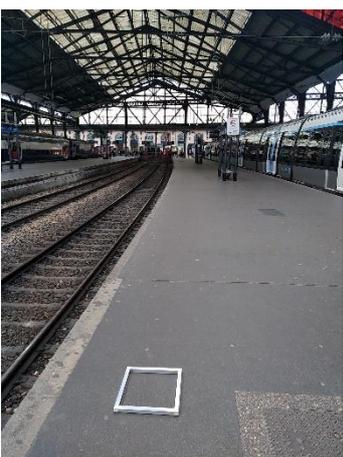
<p>572133-P36 -178,0 µg/m<sup>2</sup> RDC -Au milieu Halle 2N Côté Voie 11 voir photographie et plan sur sol Revêtement : Asphalte</p>

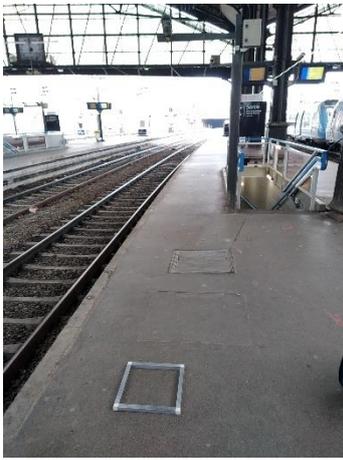
<p>572133-P37 -1 378,8 µg/m2 RDC -Intersection halle 2N et 3N Côté voie 8 voir photographie et plan sur sol Revêtement : Asphalte</p>

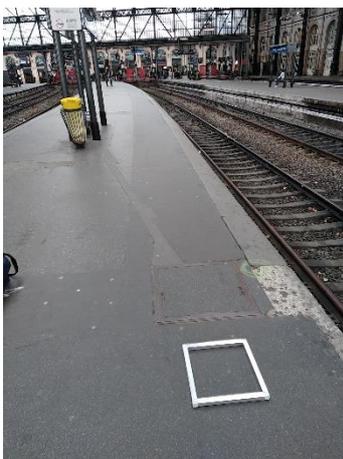
<p>572133-P38 -154,8 µg/m2 RDC -Au milieu halle 1 Côté voie 4 voir photographie et plan sur sol Revêtement : Asphalte</p>
<p><b>Photo non réalisée</b></p>	<p>572133-P39 -200,4 µg/m2 RDC -Halle 1 côté rue de Rome Côté voie 1 voir photographie et plan sur sol Revêtement : Asphalte</p>
