GARE DE PARIS SAINT LAZARE

Prélèvements lingette

Quais et Equipements sur les quais

Rénovation de la Grande Halle Voyageurs de Paris Saint-Lazare

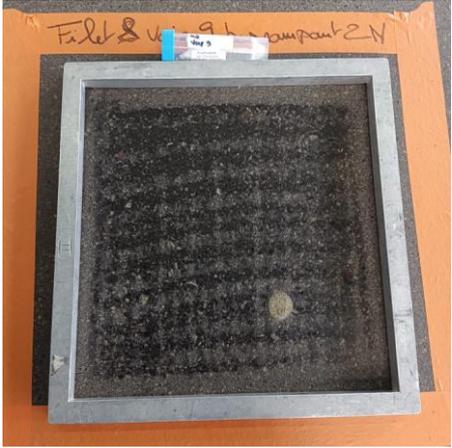
Annexe: Photos		
148

Référence dossier 22 264 LING PB 148
Référence prélèvement 148
Date de prélèvement 23/05/2023
Nature du prélèvement LINGETTE
Localisation VOIE 9 (Filet 8)
Adresse du site Information non communiquée
Surface essuyée 0,100 m²

Concentration surfacique en plomb acido-soluble : 3261,6 µg/m² (calcul effectué sur la base des données de prélèvement fournies par le client)

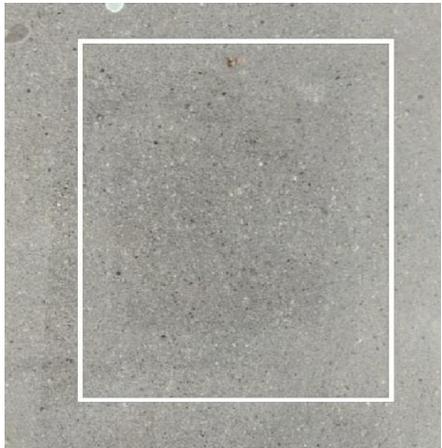
Annexe: Photos		
149	150

Référence dossier : 22 264 LING PB 149 A 150
Référence prélèvement : 149
Date de prélèvement : 24/05/2023
Nature du prélèvement : LINGETTE
Localisation : Halle 2N OUEST - Filet 9 - Voie 9
Adresse du site : Information non communiquée
Surface essuyée : 0,100 m²

Concentration surfacique en plomb acido-soluble : 1960,4 µg/m² (calcul effectué sur la base des données de prélèvement fournies par le client)

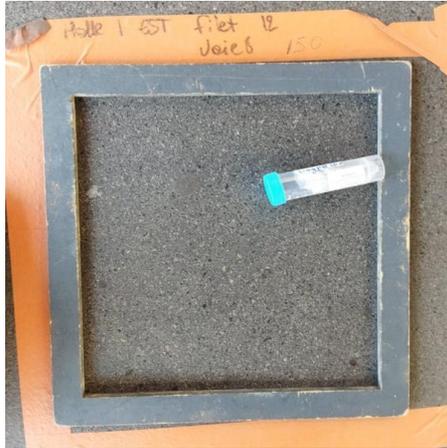
Référence dossier : 22 264 LING PB 149 A 150
Référence prélèvement : 150
Date de prélèvement : 24/05/2023
Nature du prélèvement : LINGETTE
Localisation : Halle I EST - Filet 12 - Voie 8
Adresse du site : Information non communiquée
Surface essuyée : 0,100 m²

Concentration surfacique en plomb acido-soluble : 2116,8 µg/m² (calcul effectué sur la base des données de prélèvement fournies par le client)

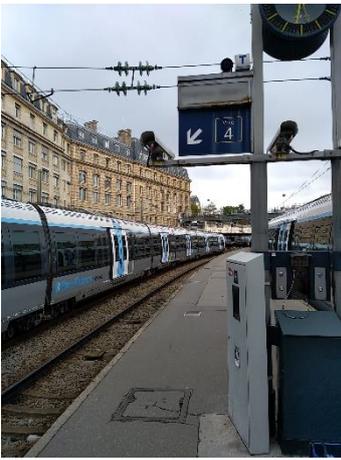
<p>572133-P4 -105,2 µg/m² RDC -A l'air libre vers province Côté Voie 4 voir photographie et plan sur sol Revêtement : Asphalte</p>

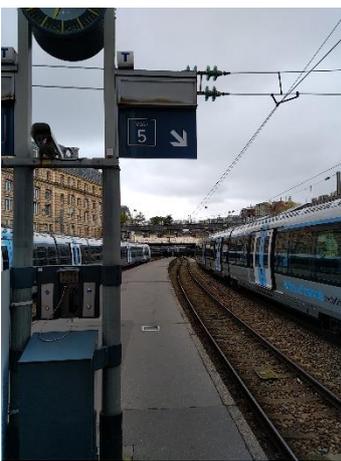
<p>572133-P5 -57,6 µg/m² RDC -A l'air libre vers province Côté Voie 5 voir photographie et plan sur sol Revêtement : Asphalte</p>

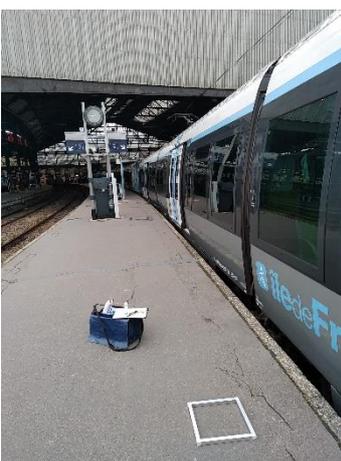
<p>572133-P6 -35,2 µg/m² RDC -A l'air libre vers province Côté Voie 6 voir photographie et plan sur sol Revêtement : Asphalte</p>

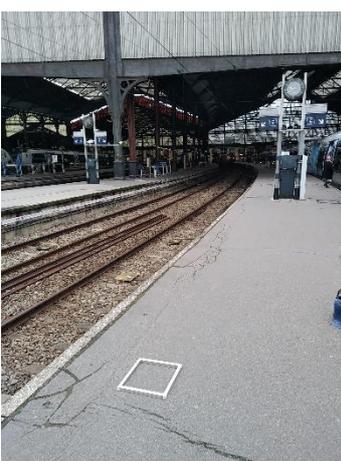
<p>572133-P7 -55,6 µg/m² RDC -A l'air libre vers province Côté Voie 7 voir photographie et plan sur sol Revêtement : Asphalte</p>

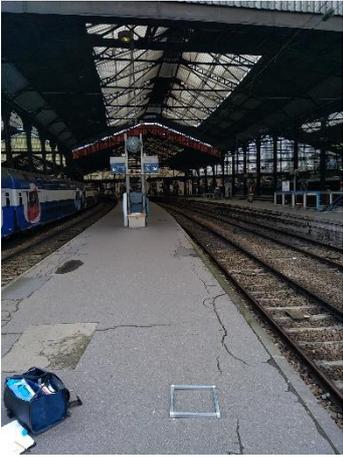
<p>572133-P12 -248,0 µg/m2 RDC -A l'air libre vers province Côté Voie 12 voir photographie et plan sur sol Revêtement : Asphalte</p>

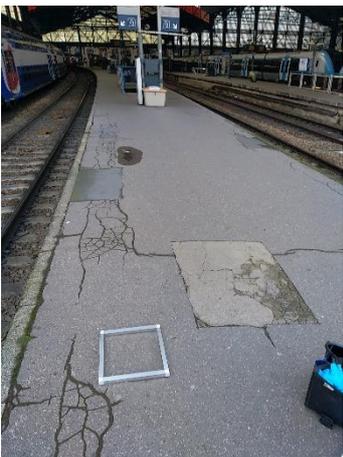
<p>572133-P13 -396,8 µg/m2 RDC -A l'air libre vers province Côté Voie 13 voir photographie et plan sur sol Revêtement : Asphalte</p>

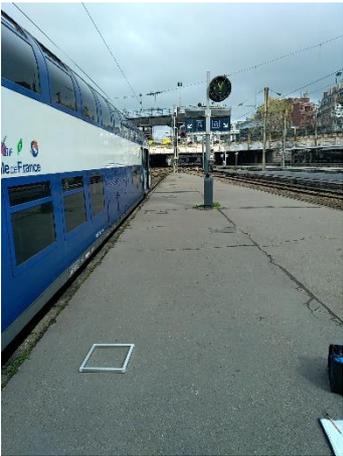
<p>572133-P14 -358,0 µg/m2 RDC -A l'air libre vers province Côté Voie 14 voir photographie et plan sur sol Revêtement : Asphalte</p>

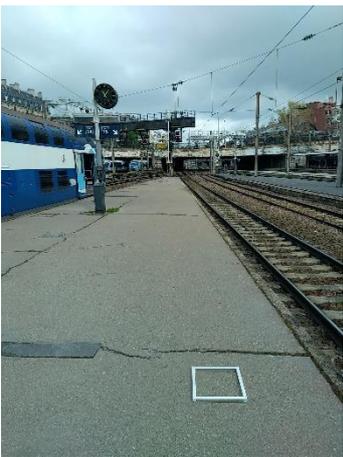
<p>572133-P15 -112,0 µg/m2 RDC -A l'air libre vers province Côté Voie 15 voir photographie et plan sur sol Revêtement : Asphalte</p>

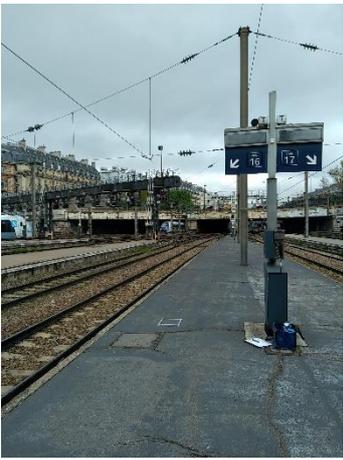
<p>572133-P16 -121,2 µg/m2 RDC -A l'air libre vers province Côté Voie 16 voir photographie et plan sur sol Revêtement : Asphalte</p>

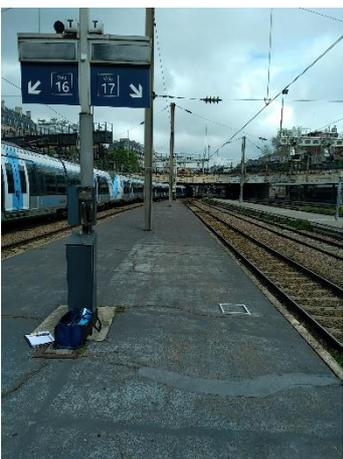
<p>572133-P17 -124,0 µg/m2 RDC -A l'air libre vers province Côté Voie 17 voir photographie et plan sur sol Revêtement : Asphalte</p>

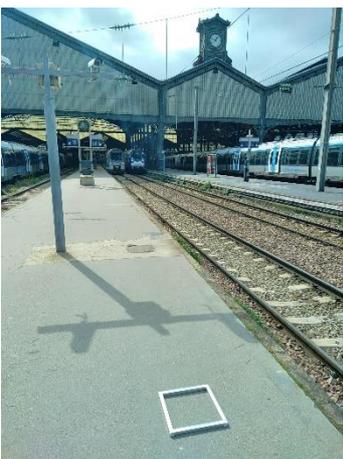
<p>572133-P18 -96,0 µg/m2 RDC -A l'air libre vers province Côté Voie 18 voir photographie et plan sur sol Revêtement : Asphalte</p>

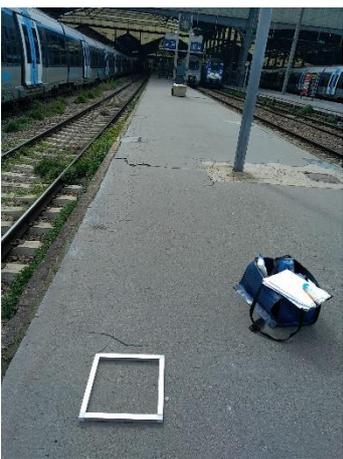
<p>572133-P19 -79,6 µg/m2 RDC -A l'air libre vers province Côté Voie 19 voir photographie et plan sur sol Revêtement : Asphalte</p>

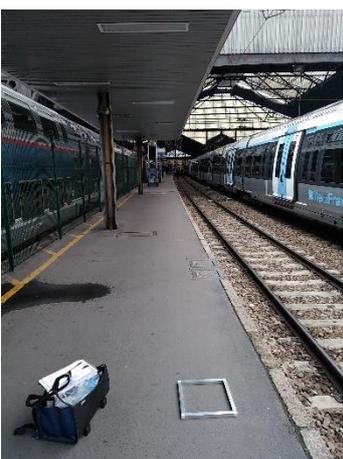
<p>572133-P22 -302,4 µg/m2 RDC -A l'air libre vers province Côté Voie 22 voir photographie et plan sur sol Revêtement : Asphalte</p>

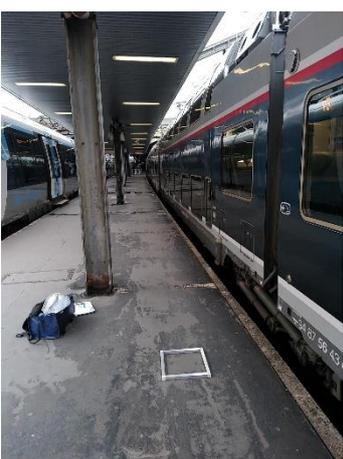
<p>572133-P23 -138,0 µg/m2 RDC -A l'air libre vers province Côté Voie 23 voir photographie et plan sur sol Revêtement : Asphalte</p>

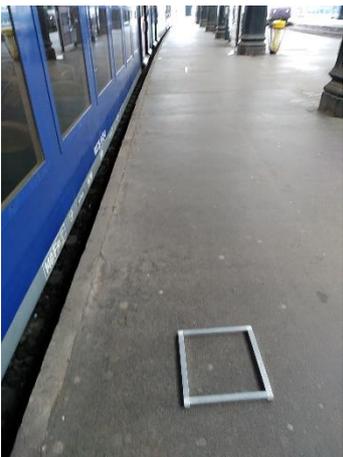
<p>572133-P35 -2 672,0 µg/m² RDC -Intersection Halle 3N et 2N Côté voie 14 voir photographie et plan sur sol Revêtement : Asphalte</p>

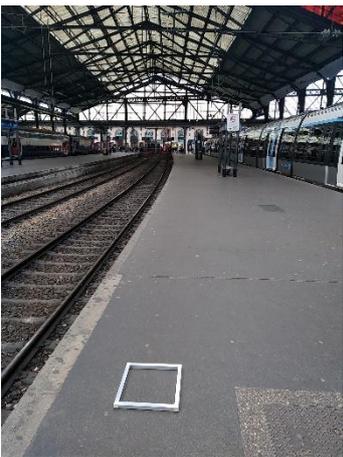
<p>572133-P36 -178,0 µg/m² RDC -Au milieu Halle 2N Côté Voie 11 voir photographie et plan sur sol Revêtement : Asphalte</p>

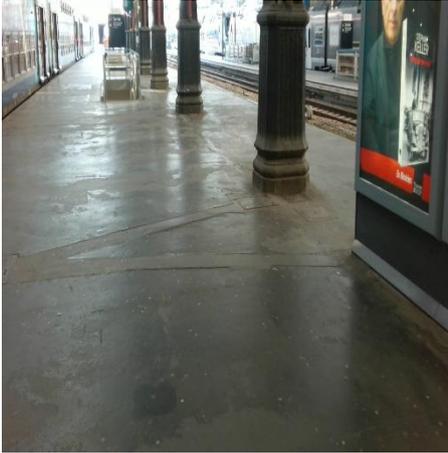
<p>573561/P1 -883,6 µg/m² quai -quai 9 voie 16 face panneau publicitaire voir plan/photo sur sol Revêtement : bitume</p>

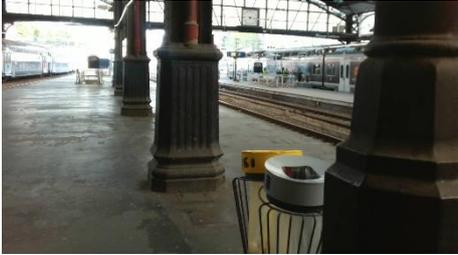
<p>P1 -54,4 µg/m² quai -quai 9 voie 16 PTS console + clavier voir plan/photo sur élément Revêtement : métal</p>

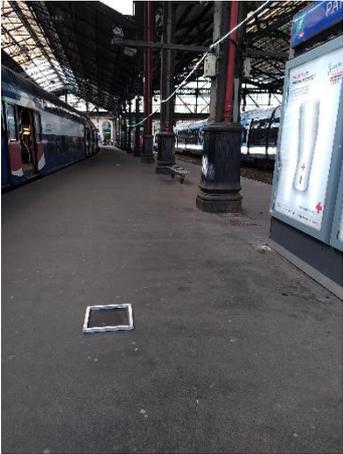
<p>573566 P1 - 617,2 $\mu\text{g}/\text{m}^2$ rdc -quai quai 8 - voie 15 devant panneaux publicitaire voir plan + photo sur sol Revêtement : bitume</p>

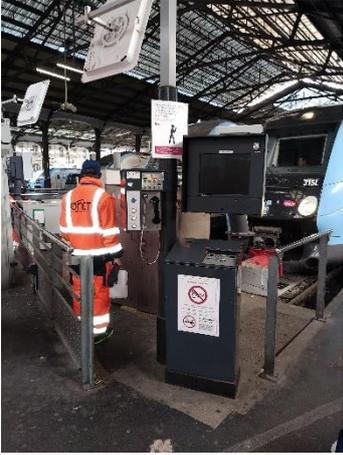
<p>573569 P1 -38,8 $\mu\text{g}/\text{m}^2$ rdc -quai PTS quai 8 voie 14 voir plan et photographie sur PTS Revêtement : métal</p>

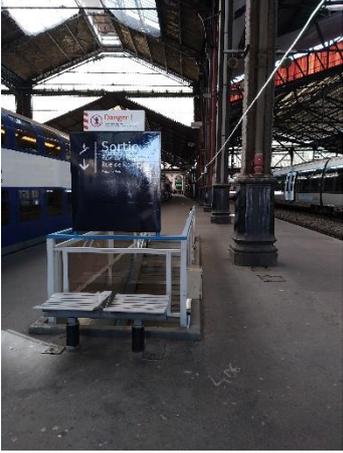
<p>573569 P2 -720,0 $\mu\text{g}/\text{m}^2$ rdc -quai quai 8 - voie15 Banc 1ere trémie escalier voir plan et photographie sur banc Revêtement : métal</p>

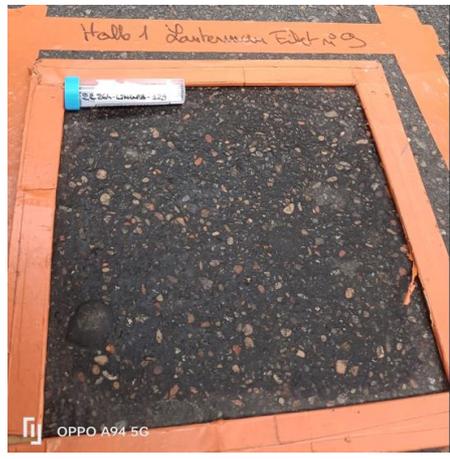
Annexe: Photos		
129	130

<p>Halle 1 Lauterbach Feld n° 129</p> <p>L2204-130A/B-129</p> <p>OPPO A94 5G</p>

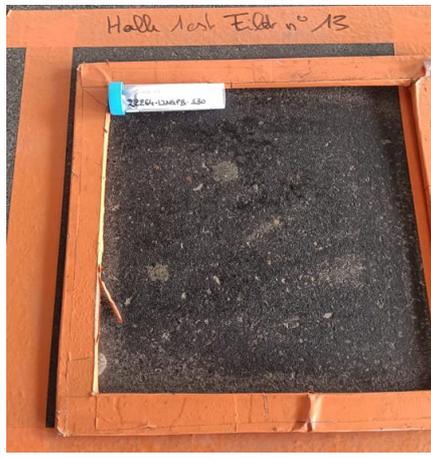
<p>Halle 1 test Feld n° 130</p> <p>L2204-130A/B-130</p>

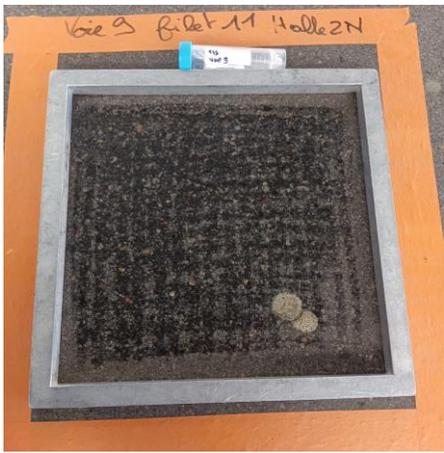
Annexe: Photos		
145	146

<p>A photograph of a square tray containing a dark, granular soil sample. The tray is placed on an orange surface. A handwritten label at the top reads "Voie 3 filet 11 Halle 2N". A small white label with a blue tab is attached to the top edge of the tray.</p>
