## GARE PARIS LYON

### ANALYSE SURVEILLANCE HEBDOMADAIRE - AC - N° 122

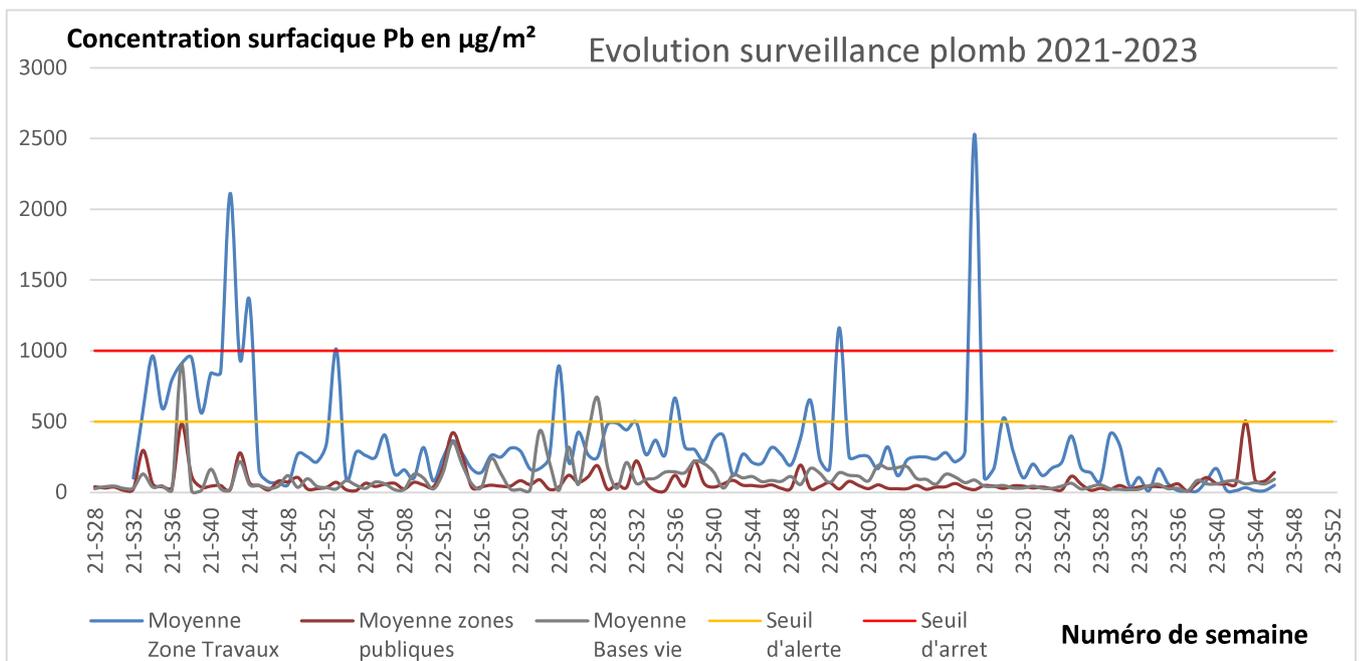
→ Visualisation synthétique de l'évolution des moyennes depuis l'adaptation de la surveillance ←

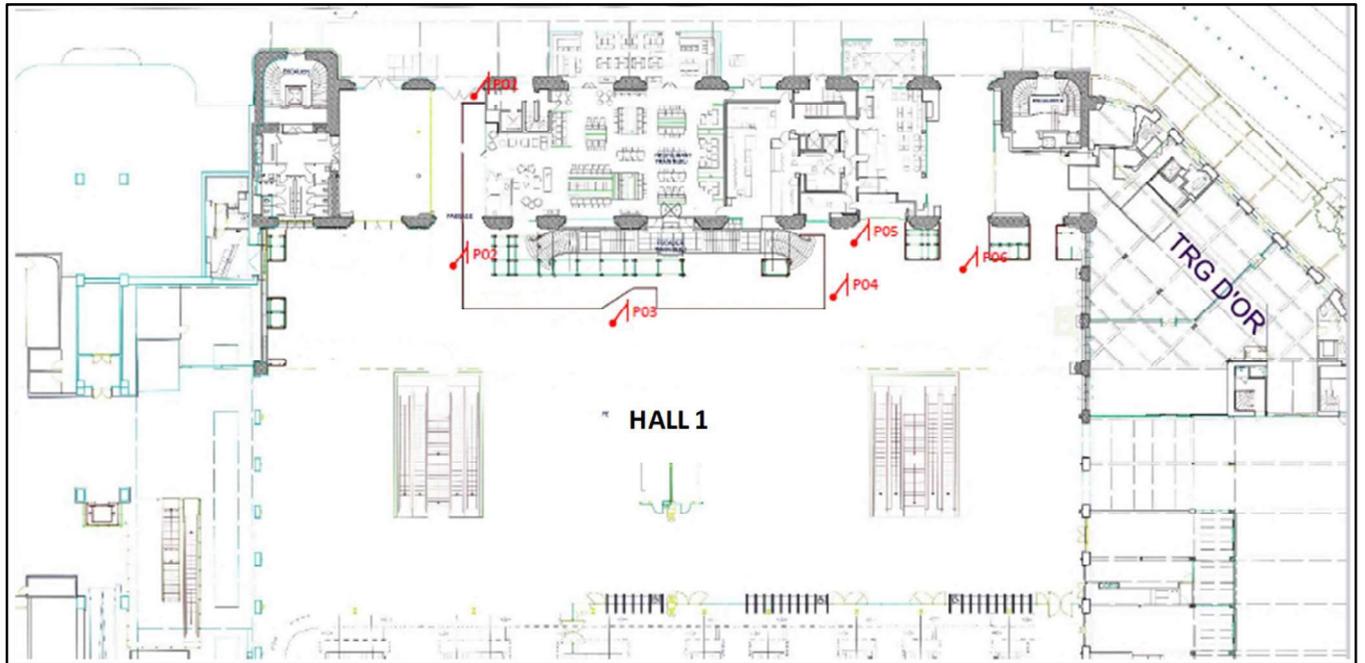
## Relevé compilé – PHV – HALL 1 – Zone publique

N° prélèvement	Localisation	Support	Concentration $\mu/m^2$	Remarque
<b>HALL 1 - Zone sous PHV</b>				
P 01	Entrée chantier	Carrelage	424,00	
P 02	A proximité de la palissade côté Big Fernand	Carrelage	89,00	
P 03	Palissage intermédiaire	Carrelage	81,00	
P 04	Devant issue de secours	Carrelage	84,00	
P 05	Train Bleu	Carrelage	89,00	
P 06	Relay	Carrelage	82,00	
<b>Moyenne de l'ensemble des mesures au sol :</b>			<b>141,50</b>

⇒ RAS

- ⇒ Poursuivre les opérations préventives de nettoyage
- ⇒ Maintenir pour l'ensemble des intervenants, le niveau actuel d'exigence du respect des procédures
