GARE DE PARIS SAINT LAZARE

Prélèvements lingette – Semaine 50

Rénovation de la Grande Halle Voyageurs de Paris Saint-Lazare

ANALYSE ICP CONCENTRATION SURFACIQUE DE POUSSIERES DE PLOMB
SELON NORME NF X 46-032

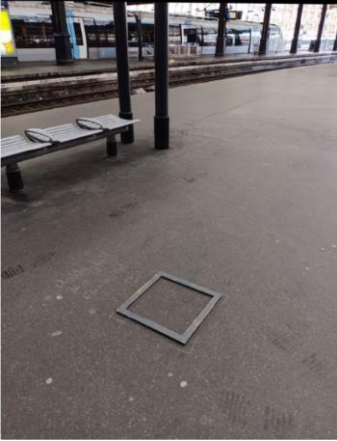
Annexe: Photos		
54

N°	Etage	Localisation	Support	Type de revêtement	Résultat	Unité
54	-	Halle 2 N - Voie 11 - FG-10-09	sol	Bitume	976,8	µg/m²

Seuil limite < 1000µg/m²

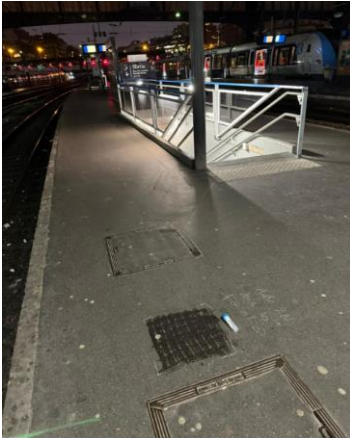
Annexe: Photos		
56

N°	Etage	Localisation	Support	Type de revêtement	Résultat	Unité
56	RDC	Hall 2N Voie 10 FG 08 07	Sol	Bitume	5401	µg/m²

Teneur en plomb acido soluble Selon la Norme NF EN ISO 11-885
 Seuil limite < 1000µg/m²
 Essuyage par lingette humidifiée sur une Surface de prélèvement : 0.1 m²

Référence dossier : 23 258 LING PB 58
Référence prélèvement : 58
Date de prélèvement : 18/12/2023
Nature du prélèvement : LINGETTES
Localisation : Aile 2 N - Voie 10 - F G 08-07
Adresse du site : Information non communiquée
Surface essuyée : 0,100 m²

Concentration surfacique en plomb acido-soluble : 129,6 µg/m² (calcul effectué sur la base des données de prélèvement fournies par le client)
