GARE DE PARIS SAINT LAZARE

Prélèvements lingette - 12 novembre 2024

Travaux de rénovation des couvertures et de création d'un musée

**Rapport de localisation des résultats
de prélèvements surfaciques susceptibles de contenir du plomb
Mesures ponctuelles**

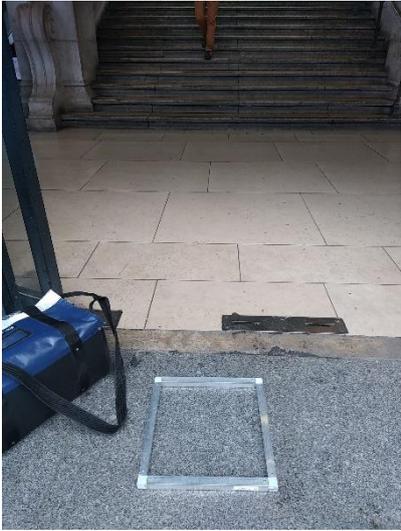
<p>615824-P01 - 53,6 $\mu\text{g}/\text{m}^2$ Parvis public Escalier principal cour Rome Voir plan et m²photographie sur Sol Revêtement : Dalle granit</p>

Référence dossier HI24100225-00615824
Référence prélèvement 00615824-P01
Date de prélèvement Information non communiquée
Nature du prélèvement Lingette
Localisation Information non communiquée
Adresse du site Information non communiquée
Surface essuyée 0,100 m²

Concentration surfacique en plomb acido-soluble : 53,6 µg/m² (calcul effectué sur la base des données de prélèvement fournies par le client)

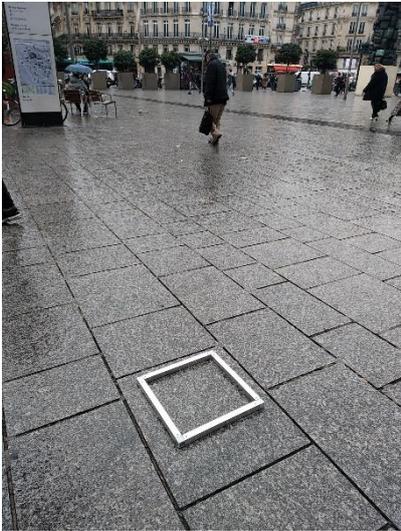
<p>615824-P02 - 100,8 $\mu\text{g}/\text{m}^2$ Parvis public Parvis cour Rome Voir plan et m²photographie sur Sol Revêtement : Dalle granit</p>

Référence dossier HI24100225-00615824
Référence prélèvement 00615824-P02
Date de prélèvement Information non communiquée
Nature du prélèvement Lingette
Localisation Information non communiquée
Adresse du site Information non communiquée
Surface essuyée 0,100 m²

Concentration surfacique en plomb acido-soluble : 100,8 µg/m² (calcul effectué sur la base des données de prélèvement fournies par le client)

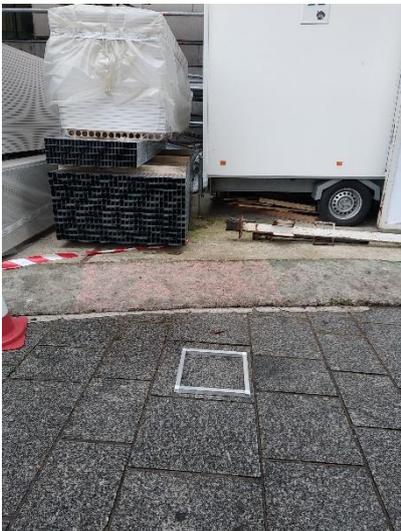
<p>615824-P03 - 108,4 $\mu\text{g}/\text{m}^2$ Parvis public devant zone logistique Voir plan et m²photographie sur Sol Revêtement : Dalle granit</p>

Référence dossier HI24100225-00615824
Référence prélèvement 00615824-P03
Date de prélèvement Information non communiquée
Nature du prélèvement Lingette
Localisation Information non communiquée
Adresse du site Information non communiquée
Surface essuyée 0,100 m²

Concentration surfacique en plomb acido-soluble : 108,4 µg/m² (calcul effectué sur la base des données de prélèvement fournies par le client)

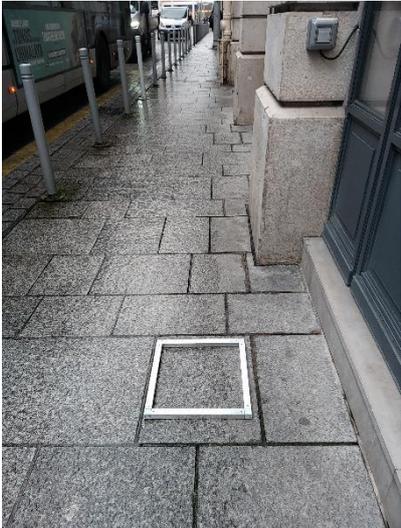
<p>615824-P04 - 689,2 $\mu\text{g}/\text{m}^2$ Parvis public Arrière hôtel Voir plan et m²photographie sur Sol Revêtement : Dalle granit</p>

Référence dossier HI24100225-00615824
Référence prélèvement 00615824-P04
Date de prélèvement Information non communiquée
Nature du prélèvement Lingette
Localisation Information non communiquée
Adresse du site Information non communiquée
Surface essuyée 0,100 m²

Concentration surfacique en plomb acido-soluble : 689,2 µg/m² (calcul effectué sur la base des données de prélèvement fournies par le client)

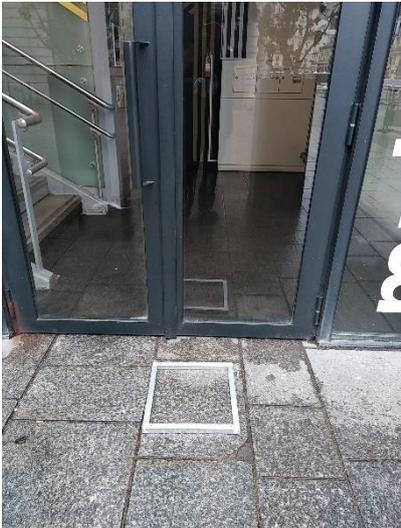
<p>615824-P05 - 295,6 $\mu\text{g}/\text{m}^2$ Parvis public devant entrée escalier D Voir plan et m²photographie sur Sol Revêtement : Dalle granit</p>

Référence dossier HI24100225-00615824
Référence prélèvement 00615824-P05
Date de prélèvement Information non communiquée
Nature du prélèvement Lingette
Localisation Information non communiquée
Adresse du site Information non communiquée
Surface essuyée 0,100 m²

Concentration surfacique en plomb acido-soluble : 295,6 µg/m² (calcul effectué sur la base des données de prélèvement fournies par le client)

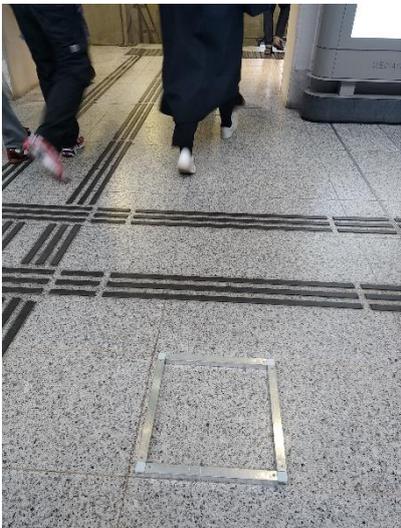
<p>615824-SD01 - 28,0 $\mu\text{g}/\text{m}^2$ RdC salle pas perdus Devant cage escalier C Voir plan et m²photographie sur Sol Revêtement : Carrelage</p>

Référence dossier HI24100225-00615824
Référence prélèvement 00615824-SD01
Date de prélèvement Information non communiquée
Nature du prélèvement Lingette
Localisation Information non communiquée
Adresse du site Information non communiquée
Surface essuyée 0,100 m²

Concentration surfacique en plomb acido-soluble : 28,0 µg/m² (calcul effectué sur la base des données de prélèvement fournies par le client)

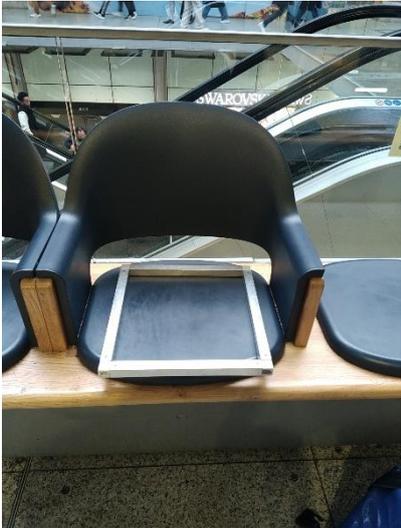
<p>615824-SD02 - <10 µg/m² RDC -RdC salle pas perdue Banc face escalier C Voir plan et m²photographie sur Banc Revêtement : simili-cuir</p>

Référence dossier HI24100225-00615824
Référence prélèvement 00615824-SD02
Date de prélèvement Information non communiquée
Nature du prélèvement Lingette
Localisation Information non communiquée
Adresse du site Information non communiquée
Surface essuyée 0,100 m²

Concentration surfacique en plomb acido-soluble : <10,0 µg/m² (calcul effectué sur la base des données de prélèvement fournies par le client)

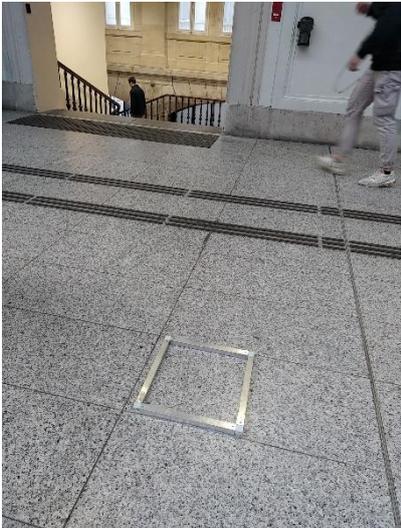
<p>615824-SD03 - 24,4 µg/m² RDC -RdC salle pas perdue Devant cage escalier D Voir plan et m²photographie sur Sol Revêtement : Carrelage</p>

Référence dossier HI24100225-00615824
Référence prélèvement 00615824-SD03
Date de prélèvement Information non communiquée
Nature du prélèvement Lingette
Localisation Information non communiquée
Adresse du site Information non communiquée
Surface essuyée 0,100 m²

Concentration surfacique en plomb acido-soluble : 24,4 µg/m² (calcul effectué sur la base des données de prélèvement fournies par le client)

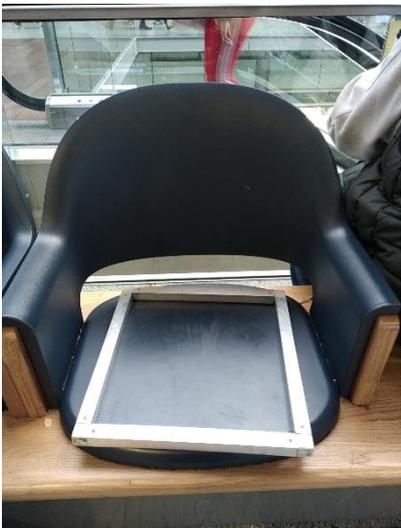
<p>615824-SD04 - <10 µg/m² RDC -RdC salle pas perdue Banc face escalier D Voir plan et m²photographie sur Banc Revêtement : simili-cuir</p>

Référence dossier HI24100225-00615824
Référence prélèvement 00615824-SD04
Date de prélèvement Information non communiquée
Nature du prélèvement Lingette
Localisation Information non communiquée
Adresse du site Information non communiquée
Surface essuyée 0,100 m²

Concentration surfacique en plomb acido-soluble : <10,0 µg/m² (calcul effectué sur la base des données de prélèvement fournies par le client)
