GARE DE PARIS SAINT LAZARE

Prélèvements lingette

Quais et Equipements sur les quais

Nettoyage très haute efficacité des quais et équipements de quais de la gare de Paris Saint Lazare

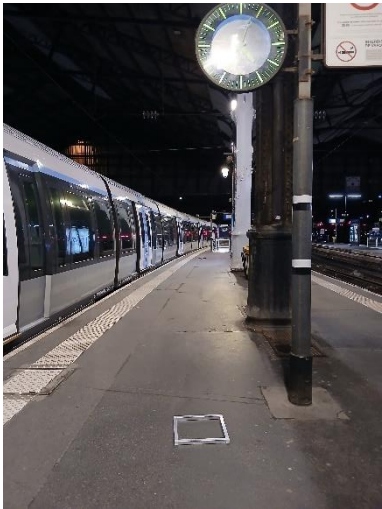
| N° de prel | Etage | Localisation | Heure | Revêtement | Superficie de prélèvement | Remarque | Concentration en plomb $\mu\text{g}/\text{m}^2$ |
|---|---|--|---|---|---|---|---|
| 624115-P1 | Quai | Quai 5 Voie 8 Au niveau du poteau de l'horloge côté Paris sur Sol | 4h30 | revêtement bitumineux | 0,1m ² | - | 170,8 |

| PHOTOS | DESCRIPTIF |
|--|---|
| | <p>624115-P1 - 170,8 $\mu\text{g}/\text{m}^2$ Quai 5 Voie 8 Au niveau du poteau de l'horloge côté Paris sur Sol Revêtement : revêtement bitumineux</p> |

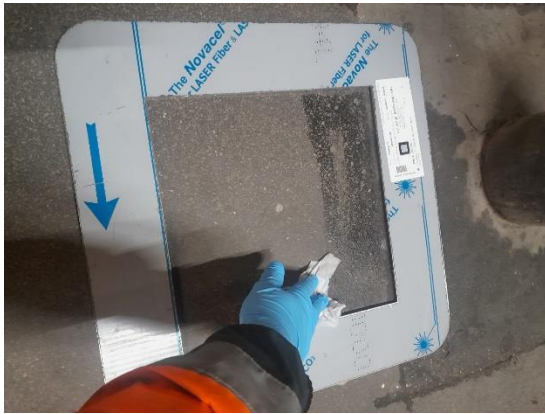
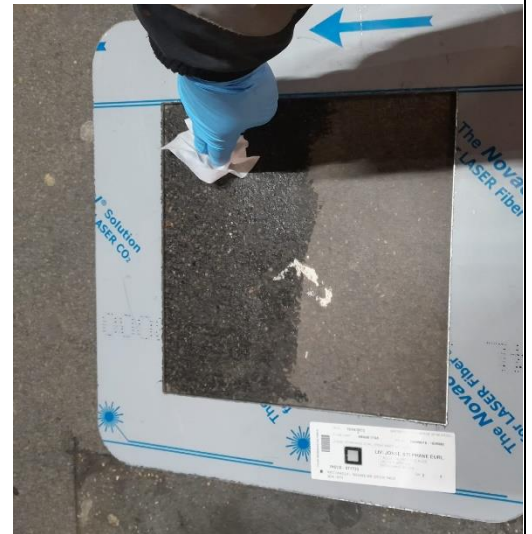
Photo avant / après

Aspiration complète du quai pour nettoyage des poussières de plomb.

Sur le Quai : 128.8 µg/m²

Sur le Quai : 45.6 µg/m²

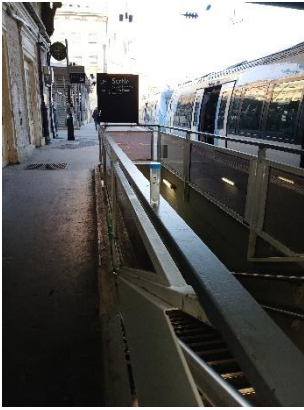
| PHOTOS | DESCRIPTIF |
|---|---|
| | <p>622230-P1 -132,0 $\mu\text{g}/\text{m}^2$ Quai 1-V1- trémie Côté Paris sur Garde-corps côté bâtiment Revêtement : Métal peint</p> |

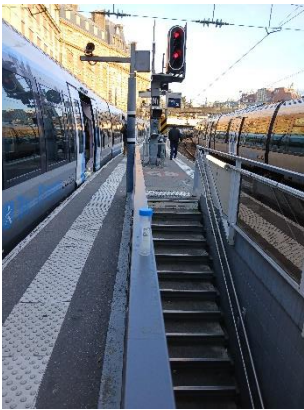
| PHOTOS | DESCRIPTIF |
|---|---|
| | <p>622230-P3 -17,1 $\mu\text{g}/\text{m}^2$ Quai 2-V2/V3 - trémie Côté banlieue sur Garde-corps côté voie 2 Revêtement : Métal peint</p> |

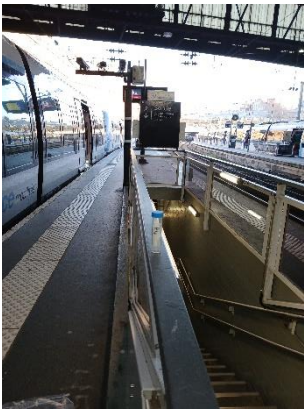
| PHOTOS | DESCRIPTIF |
|---|---|
| | <p>622230-P4 -44,7 $\mu\text{g}/\text{m}^2$ Quai 3-V4/5 - trémie Côté Paris sur Garde-corps côté voie 4 Revêtement : Métal peint</p> |

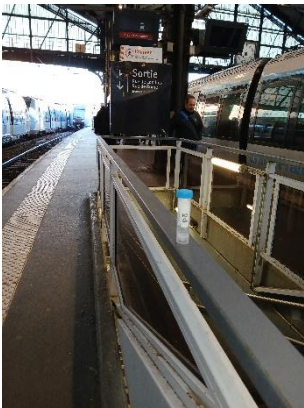
| PHOTOS | DESCRIPTIF |
|---|---|
| | <p>622230-P8 -305,3 µg/m² Quai 5-V8/9 - trémie Côté Paris sur Garde-corps côté voie 8 Revêtement : Métal peint</p> |

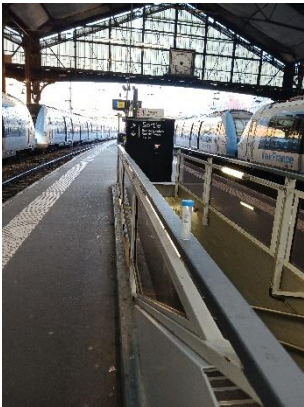
| PHOTOS | DESCRIPTIF |
|---|---|
| | <p>622230-P10 -95,7 $\mu\text{g}/\text{m}^2$ Quai 6-V10/11- trémie Côté Paris sur Garde-corps côté voie 10 Revêtement : Métal peint</p> |

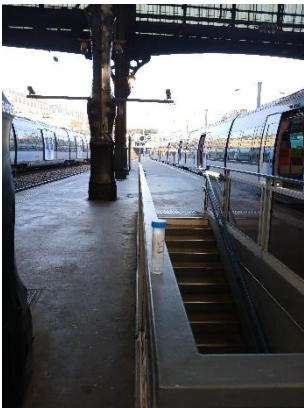
| PHOTOS | DESCRIPTIF |
|---|--|
| | <p>622230-P15 -175,0 $\mu\text{g}/\text{m}^2$ Quai 8-V14/15- trémie Côté banlieue sur Garde-corps côté voie 14 Revêtement : Métal peint</p> |

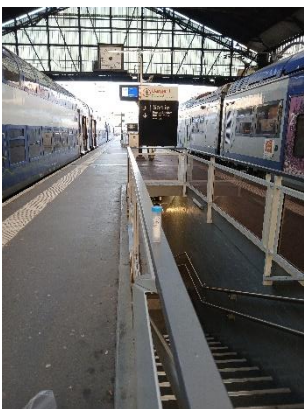
| PHOTOS | DESCRIPTIF |
|---|--|
| | <p>622230-P20 -198,7 $\mu\text{g}/\text{m}^2$ Quai 11-V20/21- trémie Côté Paris sur Garde-corps côté voie 20 Revêtement : Métal peint</p> |

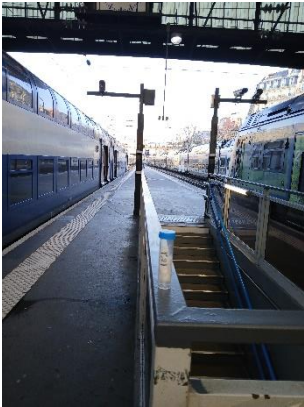
| PHOTOS | DESSCRIPTIF |
|---|--|
| | <p>622230-P21 -187,1 $\mu\text{g}/\text{m}^2$ Quai 11-V20/21- trémie Côté banlieue sur Garde-corps côté voie 20 Revêtement : Métal peint</p> |

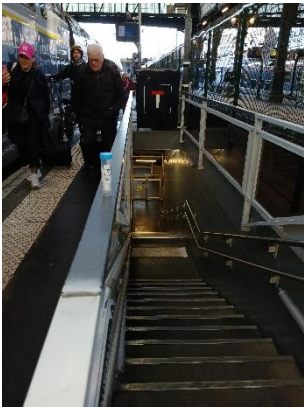
| PHOTOS | DESSCRIPTIF |
|---|--|
| | <p>622230-P22 -44,4 $\mu\text{g}/\text{m}^2$ Quai 12-V22- trémie Côté Paris sur Garde-corps voie 22 Revêtement : Métal peint</p> |

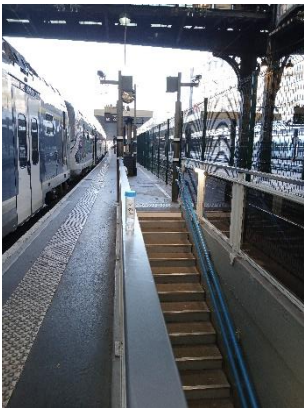
| PHOTOS | DESSCRIPTIF |
|---|--|
| | <p>622230-P23 -5,9 $\mu\text{g}/\text{m}^2$ Quai -Quai Quai 12-V22- trémie Côté banlieue sur Garde-corps voie 22 Revêtement : Métal peint</p> |

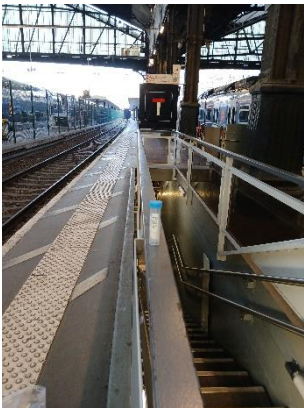
| PHOTOS | DESSCRIPTIF |
|---|--|
| | <p>622230-P24 -43,8 $\mu\text{g}/\text{m}^2$ Quai 13-V23/24- trémie Côté Paris sur Garde-corps côté voie 23 Revêtement : Métal peint</p> |

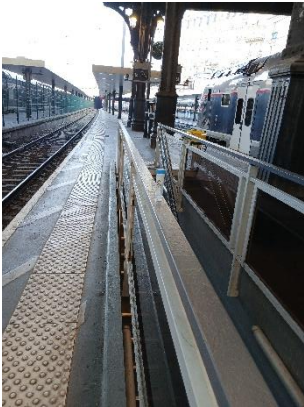
| PHOTOS | DESSCRIPTIF |
|---|--|
| | <p>622230-P25 -87,9 $\mu\text{g}/\text{m}^2$ Quai 13-V23/24- trémie Côté banlieue sur Garde-corps côté voie 23 Revêtement : Métal peint</p> |

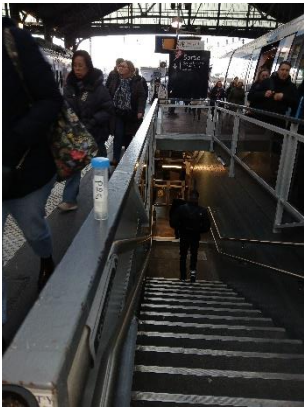
| PHOTOS | DESSCRIPTIF |
|---|--|
| | <p>622230-P26 -11,0 $\mu\text{g}/\text{m}^2$ Quai 14-V25/26- trémie Côté Paris sur Garde-corps côté voie 25 Revêtement : Métal peint</p> |

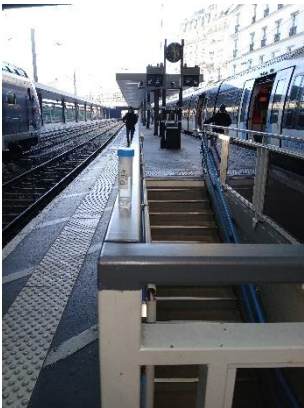
| PHOTOS | DESSCRIPTIF |
|---|--|
| | <p>622230-P27 -46,2 $\mu\text{g}/\text{m}^2$ Quai 14-V25/26- trémie Côté banlieue sur Garde-corps côté voie 25 Revêtement : Métal peint</p> |

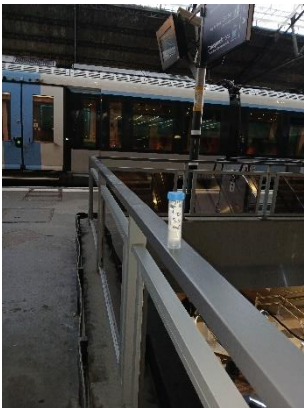
| PHOTOS | DESSCRIPTIF |
|---|--|
| | <p>622230-P28 -53,6 $\mu\text{g}/\text{m}^2$ Quai 15-V27 - trémie Côté Paris sur Garde-corps Revêtement : Métal peint</p> |

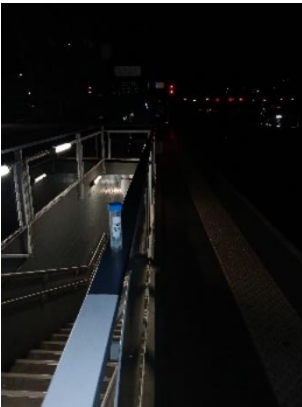
| PHOTOS | DESCRIPTIF |
|---|---|
| | <p>622233-P2 - <2,3 $\mu\text{g}/\text{m}^2$ Quai 2-V2/3 - trémie Côté Paris sur Garde-corps côté voie 3 Revêtement : Métal peint</p> |

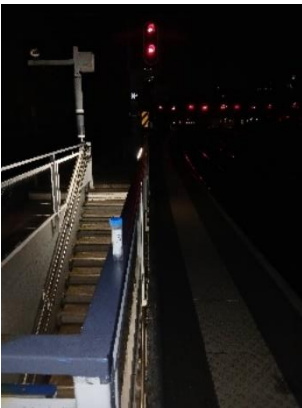
| PHOTOS | DESCRIPTIF |
|---|---|
| | <p>622233-P3 - <2,3 $\mu\text{g}/\text{m}^2$ Quai 2-V2/V3 - trémie Côté banlieue sur Garde-corps côté voie 3 Revêtement : Métal peint</p> |

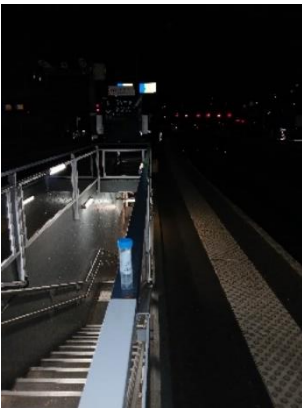
| PHOTOS | DESCRIPTIF |
|---|---|
| | <p>622233-P4 - <2,3 $\mu\text{g}/\text{m}^2$ Quai 3-V4/5 - trémie Côté Paris sur Garde-corps côté voie 5 Revêtement : Métal peint</p> |

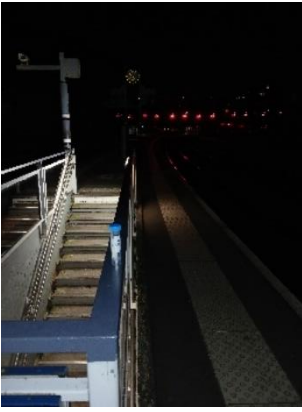
| PHOTOS | DESCRIPTIF |
|---|---|
| | <p>622233-P5 - 2,4 µg/m² Quai 3-V4/5 - trémie Côté banlieue sur Garde-corps côté voie 5 Revêtement : Métal peint</p> |

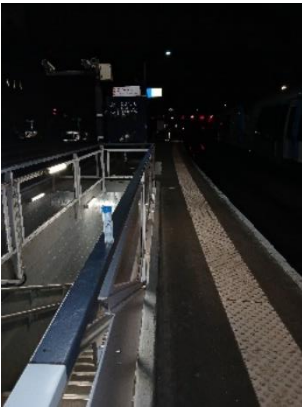
| PHOTOS | DESCRIPTIF |
|---|---|
| | <p>622233-P6 - 3,4 µg/m² Quai 4-V6/7 - trémies Côté Paris sur Garde-corps côté voie 7 Revêtement : Métal peint</p> |

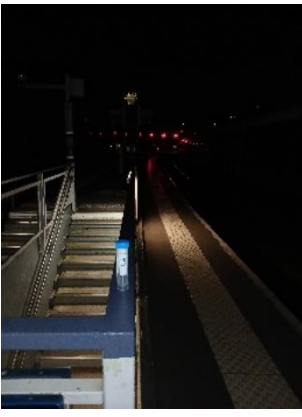
| PHOTOS | DESCRIPTIF |
|---|---|
| | <p>622233-P7 - 7,0 µg/m² Quai 4-V6/7 - trémie Côté banlieue sur Garde-corps côté voie 7 Revêtement : Métal peint</p> |

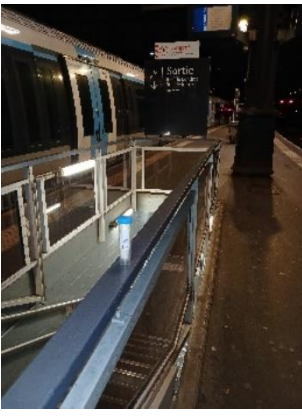
| PHOTOS | DESCRIPTIF |
|---|---|
| | <p>622233-P8 - 30,7 µg/m² Quai 5-V8/9 - trémie Côté Paris sur Garde-corps côté voie 9 Revêtement : Métal peint</p> |

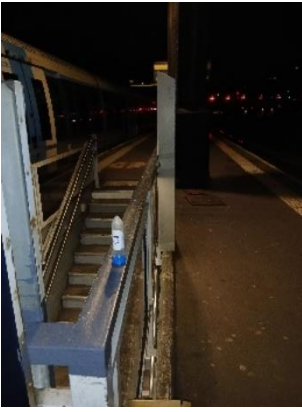
| PHOTOS | DESCRIPTIF |
|---|---|
| | <p>622233-P9 - 29,6 $\mu\text{g}/\text{m}^2$ Quai 5-V8/9 - trémie Côté banlieue sur Garde-corps côté voie 9 Revêtement : Métal peint</p> |

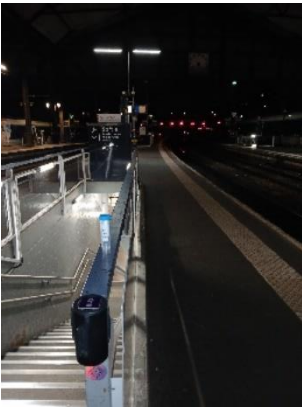
| PHOTOS | DESCRIPTIF |
|---|---|
| | <p>622233-P10 - 26,1 $\mu\text{g}/\text{m}^2$ Quai 6-V10/11- trémie Côté Paris sur Garde-corps côté voie 11 Revêtement : Métal peint</p> |

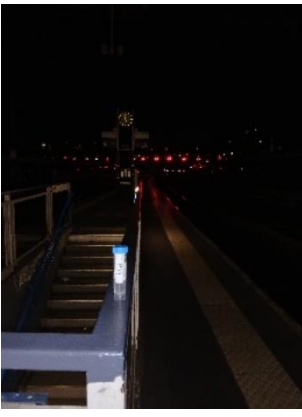
| PHOTOS | DESCRIPTIF |
|---|---|
| | <p>622233-P11 - 8,0 $\mu\text{g}/\text{m}^2$ quai 6-V10/11- trémie Côté banlieue sur Garde-corps côté voie 11 Revêtement : Métal peint</p> |

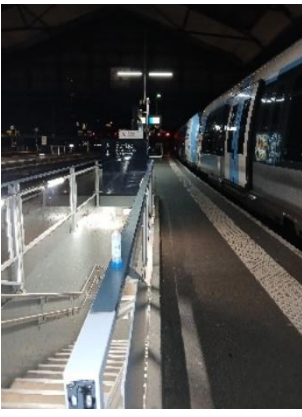
| PHOTOS | DESCRIPTIF |
|---|---|
| | <p>622233-P12 - 3,5 $\mu\text{g}/\text{m}^2$ Quai 7-V12/13- trémie Côté Paris sur Garde-corps côté voie 13 Revêtement : Métal peint</p> |

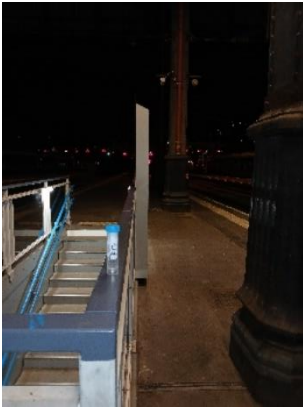
| PHOTOS | DESCRIPTIF |
|---|--|
| | <p>622233-P17 - 7,1 $\mu\text{g}/\text{m}^2$ Quai 9-V16/17- trémie Côté banlieue sur Garde-corps côté voie 16 Revêtement : Métal peint</p> |

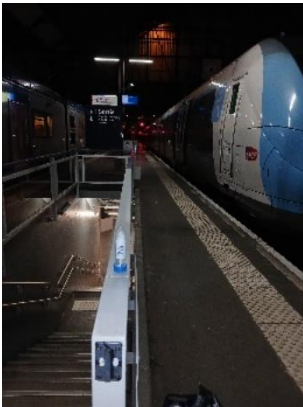
| PHOTOS | DESCRIPTIF |
|---|--|
| | <p>622233-P18 - 7,9 $\mu\text{g}/\text{m}^2$ Quai 10-V18/19- trémie Côté Paris sur Garde-corps côté voie 19 Revêtement : Métal peint</p> |

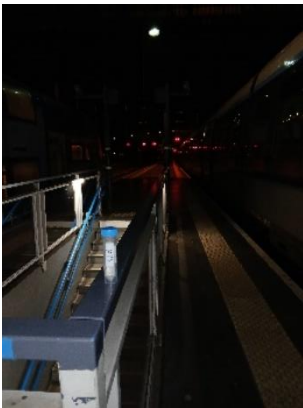
| PHOTOS | DESCRIPTIF |
|---|--|
| | <p>622233-P19 - 4,0 $\mu\text{g}/\text{m}^2$ Quai 10-V18/19- trémie Côté banlieue sur Garde-corps côté voie 19 Revêtement : Métal peint</p> |

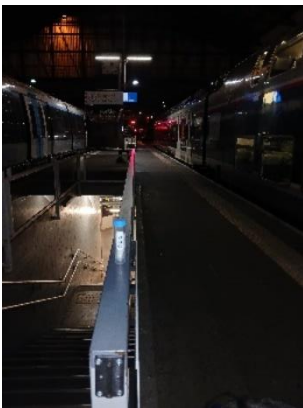
| PHOTOS | DESCRIPTIF |
|---|--|
| | <p>622233-P20 - 8,5 $\mu\text{g}/\text{m}^2$ Quai 11-V20/21- trémie Côté Paris sur Garde-corps côté voie 21 Revêtement : Métal peint</p> |

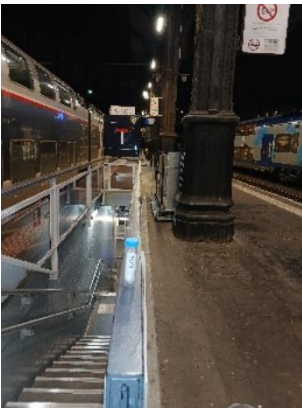
| PHOTOS | DESCRIPTIF |
|---|--|
| | <p>622233-P24 - <2,3 µg/m² Quai 13-V23/24- trémie Côté Paris sur Garde-corps côté voie 24 Revêtement : Métal peint</p> |
