GARE DE PARIS SAINT LAZARE

Prélèvements lingette

Quais et Equipements sur les quais

Nettoyage très haute efficacité des quais et équipements de quais de la gare de Paris Saint Lazare

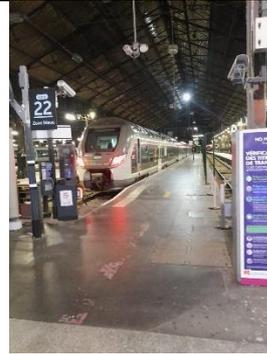
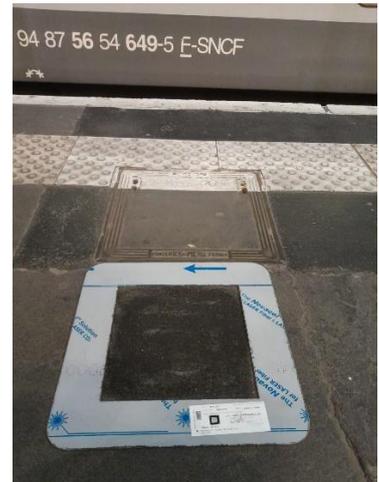
Photo avant / après

QUAI N° 12

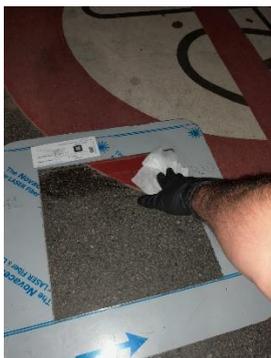
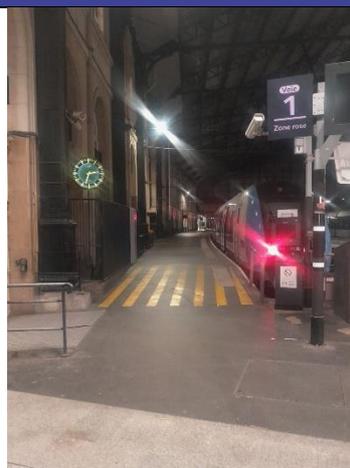
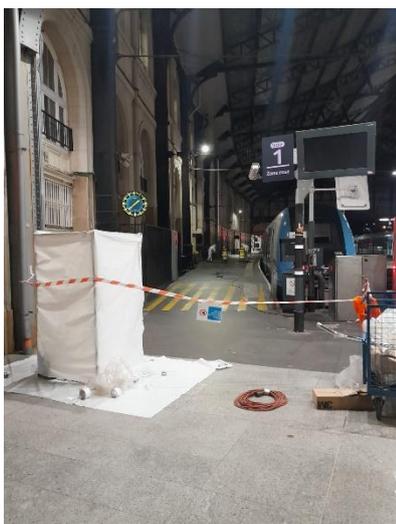
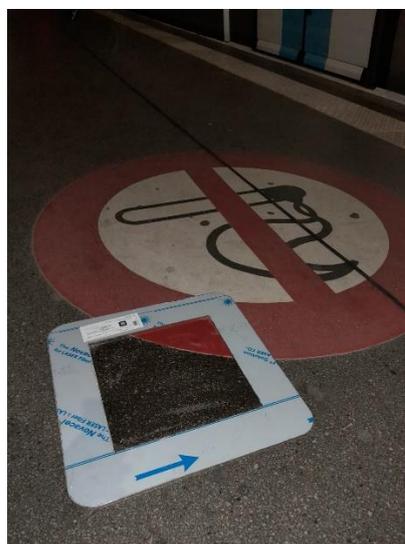
Photo avant / après

QUAI N° 1

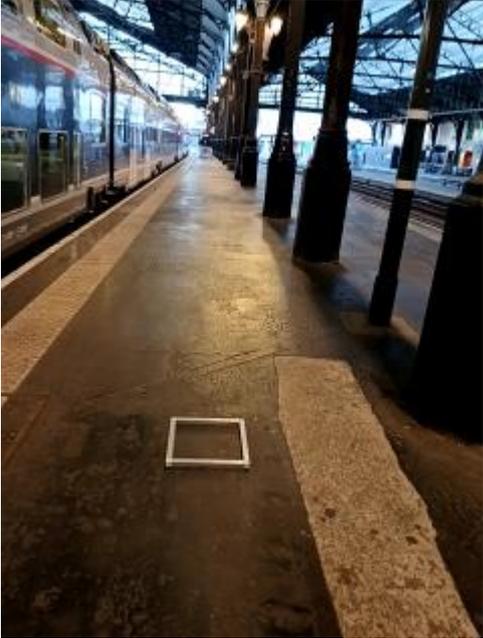
| PHOTOS | DESCRIPTIF |
|---|---|
| | <p>00629525-P1 - 243,2 $\mu\text{g}/\text{m}^2$ Quai n°13 Voie 23 Au niveau du poteau de l'horloge Au sol</p> <p>Revêtement : Revêtement bitumineux</p> |

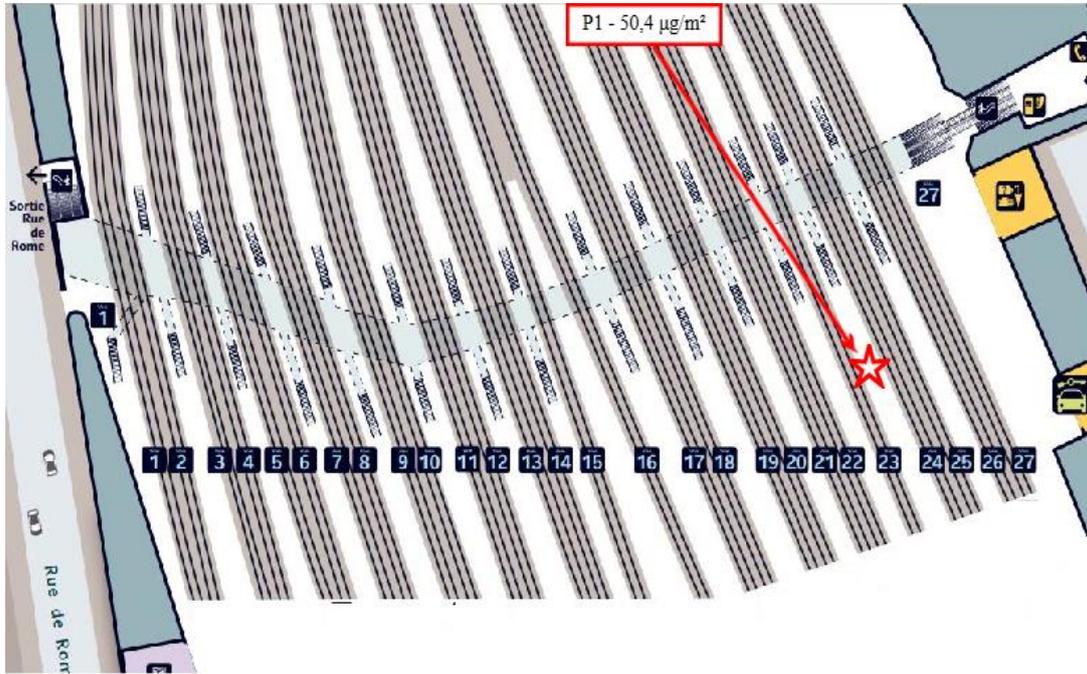
| PHOTOS | DESRIPTIF |
|---|--|
| | <p align="center">00629528-P1 - 50,4 $\mu\text{g}/\text{m}^2$ Quai n°13 Voie 23 Début de quai Au sol</p> <p>Revêtement : Revêtement bitumineux</p> |

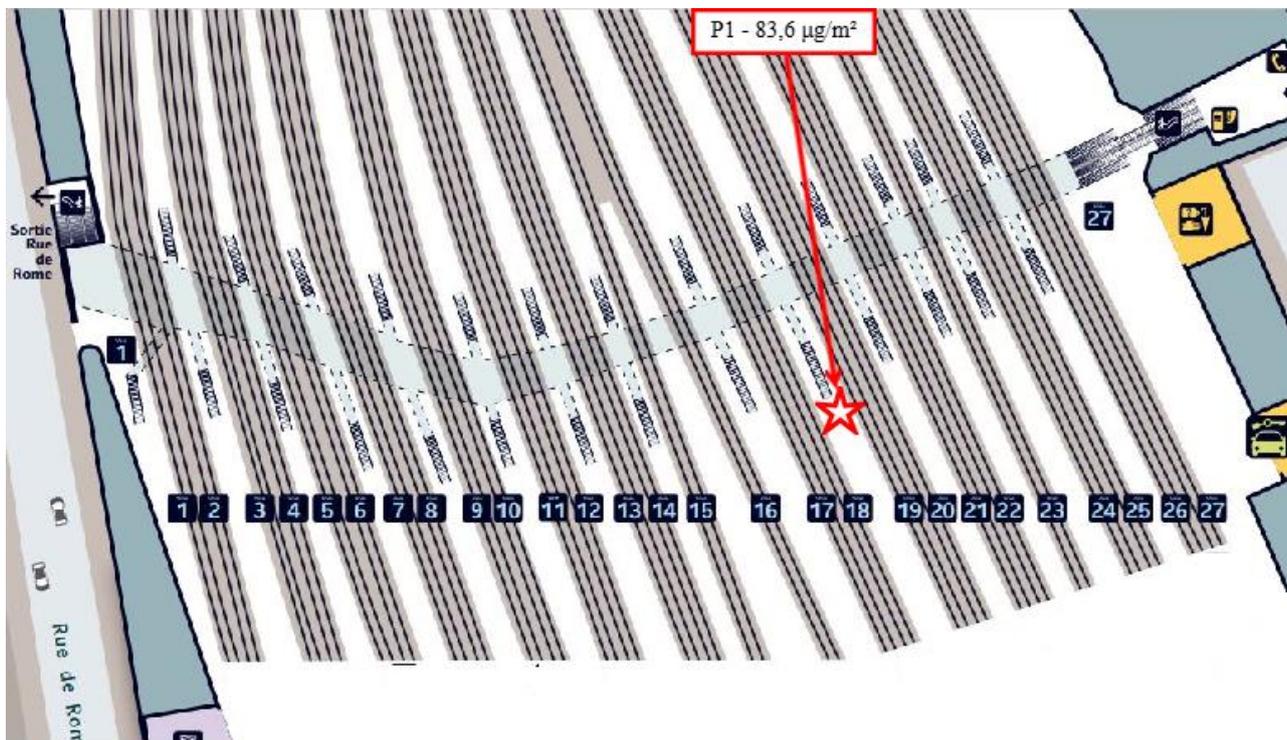
| PHOTOS | DESCRIPTIF |
|---|--|
| | <p>00629531-P1 - 83,6 $\mu\text{g}/\text{m}^2$ quai - Quai n°10 Voie 18 début de quai Au sol</p> <p>Revêtement : Revêtement bitumineux</p> |

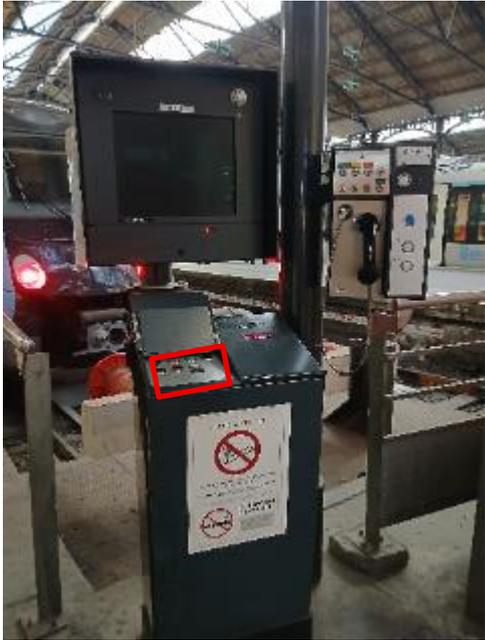
| PHOTOS | DESSCRIPTIF |
|--|--|
| | <p>00629543-P01 - <28,4 µg/m² quai - Quai n°1 Voie 1 PTS - pupitre Commandes bouton Revêtement : Métal/plastique</p> |

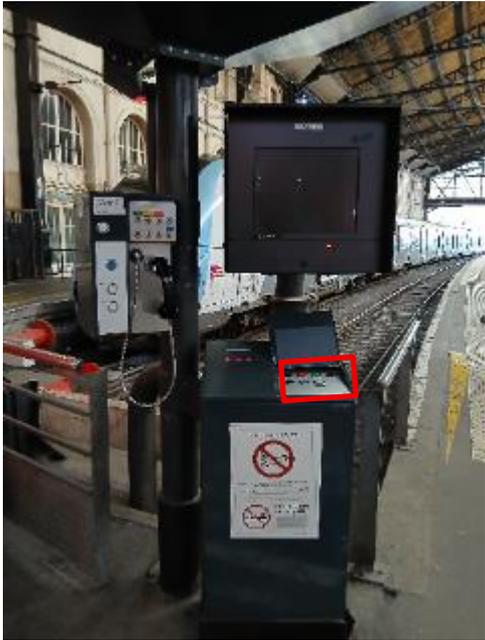
| PHOTOS | DESSCRIPTIF |
|--|--|
| | <p>00629543-P02 - <28,4 µg/m² quai - Quai n°2 Voie 2 PTS - pupitre Commandes bouton Revêtement : Métal/plastique</p> |

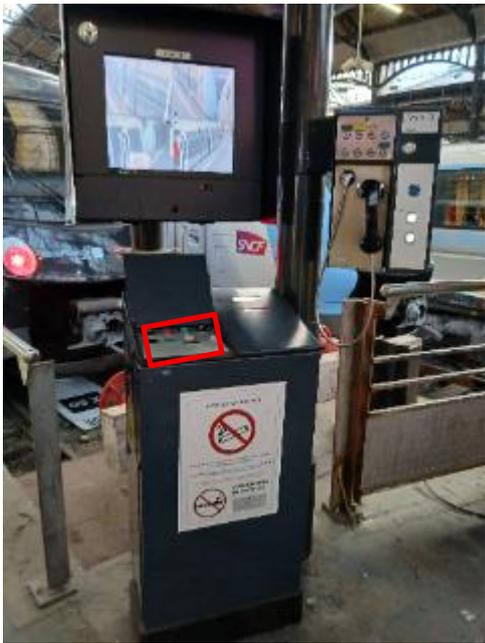
| PHOTOS | DESSCRIPTIF |
|--|--|
| A photograph of a control panel (PTS) in a public space. The panel is dark-colored and features a screen at the top displaying a map. Below the screen, there are several buttons and a red emergency stop button. A red rectangular box highlights a specific area on the panel. A warning sign is visible on the front of the panel. | <p>00629543-P03 - <28,4 $\mu\text{g}/\text{m}^2$ quai - Quai n°2 Voie 3 PTS - pupitre Commandes bouton Revêtement : Métal/plastique</p> |

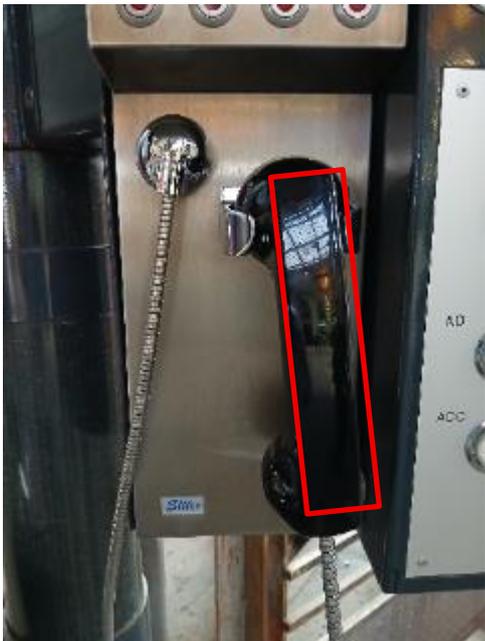
| PHOTOS | DESSCRIPTIF |
|--|--|
| A close-up photograph of a telephone handset mounted on a wall. The handset is black and has a red rectangular box around it. The handset is connected to a base unit with a coiled cord. The base unit has some labels, including 'AD' and 'ACC'. | <p>00629543-P04 - <100,0 $\mu\text{g}/\text{m}^2$ quai - Quai n°2 Voie 3 PTS Téléphone Revêtement : Plastique</p> |

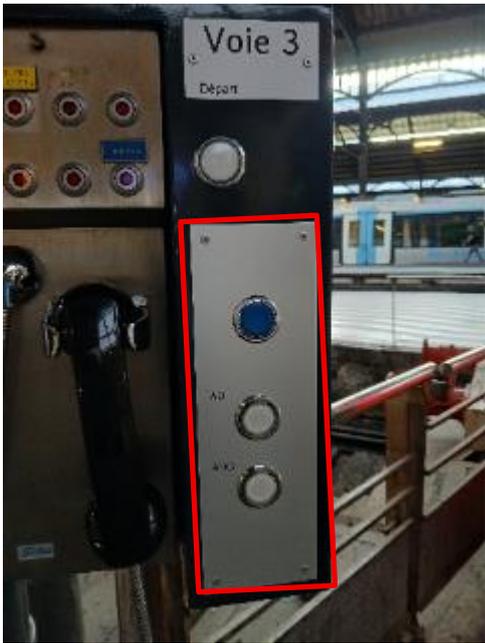
| PHOTOS | DESSCRIPTIF |
|---|--|
| A photograph of a control panel for 'Voie 3' (Platform 3) at a train station. The panel is dark grey with a white section on the right containing a vertical button. A red box highlights this button. The panel also features a 'Départ' (Depart) button and several indicator lights. A train is visible in the background. | <p>00629543-P05 - <35,7 $\mu\text{g}/\text{m}^2$ quai - Quai n°2 Voie 3 PTS Commandes bouton verticale Revêtement : Métal/plastique</p> |

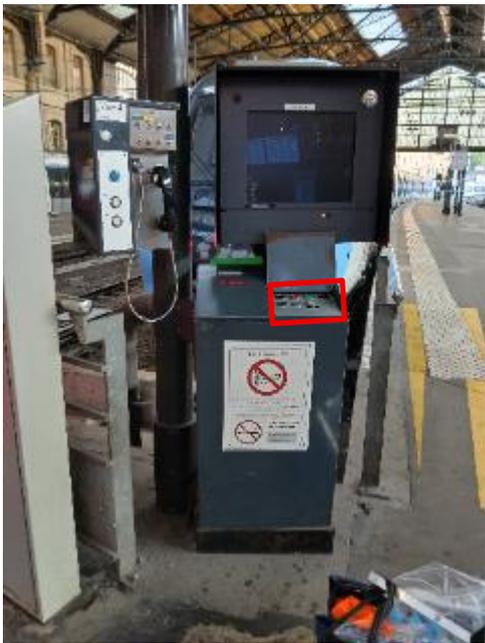
| PHOTOS | DESSCRIPTIF |
|---|--|
| A photograph of a control panel for 'Voie 4' (Platform 4) at a train station. The panel is dark grey with a white section on the right containing a button. A red box highlights this button. The panel also features a 'Départ' (Depart) button and several indicator lights. A train is visible in the background. | <p>00629543-P06 - <28,4 $\mu\text{g}/\text{m}^2$ quai - Quai n°3 Voie 4 PTS - pupitre Commandes bouton Revêtement : Métal/plastique</p> |

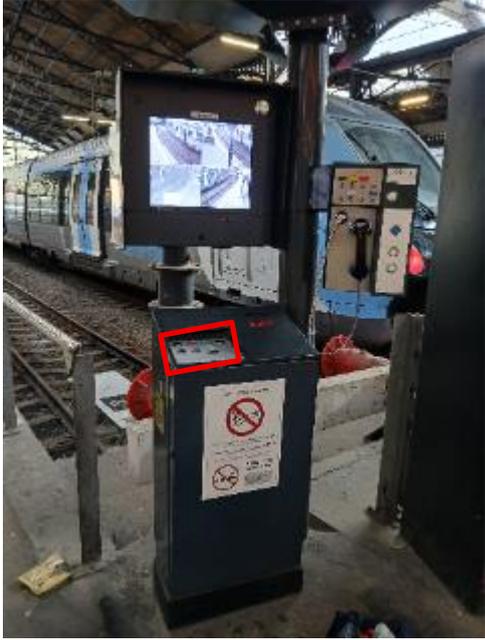
| PHOTOS | DESSCRIPTIF |
|--|---|
| | <p>00629543-P07 - <28,4 µg/m² quai - Quai n°3 Voie 5 PTS - pupitre Commandes bouton Revêtement : Métal/plastique</p> |

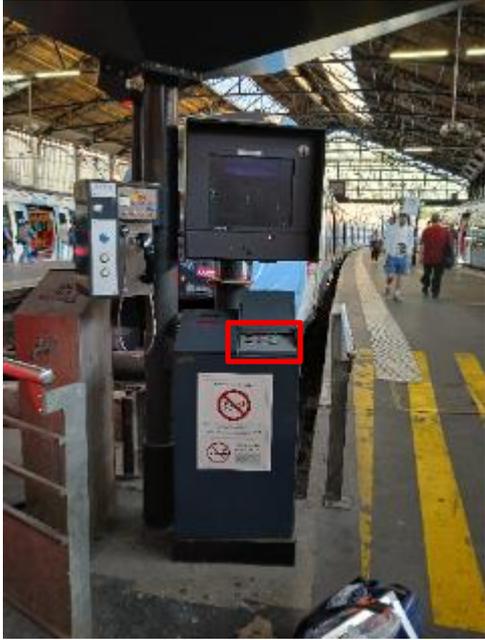
| PHOTOS | DESSCRIPTIF |
|--|---|
| | <p>00629543-P08 - <28,4 µg/m² quai - Quai n°4 Voie 6 PTS - pupitre Commandes bouton Revêtement : Métal/plastique</p> |

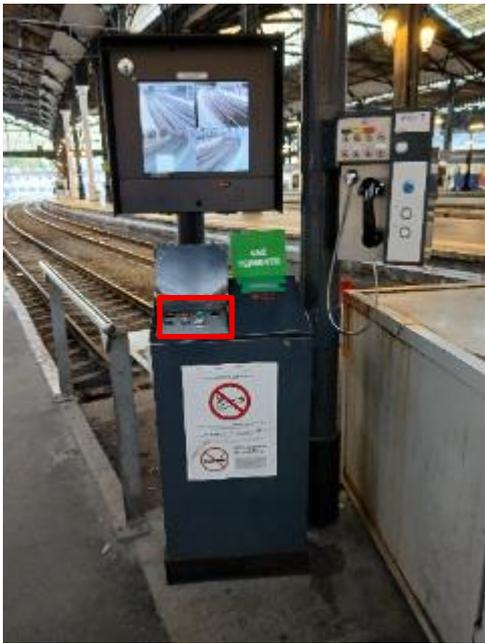
| PHOTOS | DESSCRIPTIF |
|--|---|
| | <p>00629543-P09 - <28,4 µg/m² quai - Quai n°4 Voie 7 PTS - pupitre Commandes bouton Revêtement : Métal/plastique</p> |

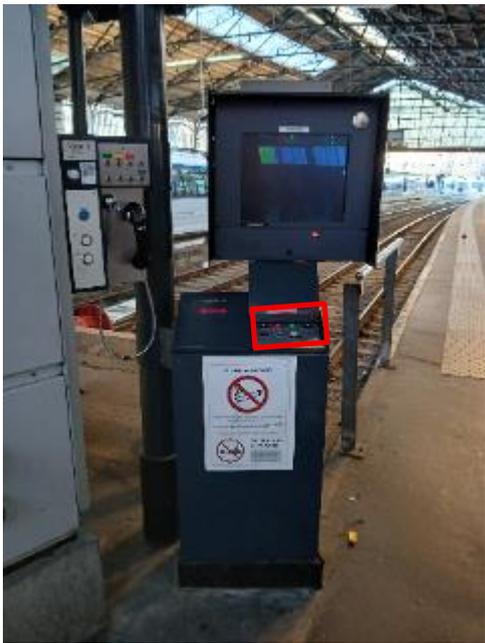
| PHOTOS | DESSCRIPTIF |
|--|---|
| | <p>00629543-P10 - <28,4 µg/m² quai - Quai n°5 Voie 8 PTS - pupitre Commandes bouton Revêtement : Métal/plastique</p> |

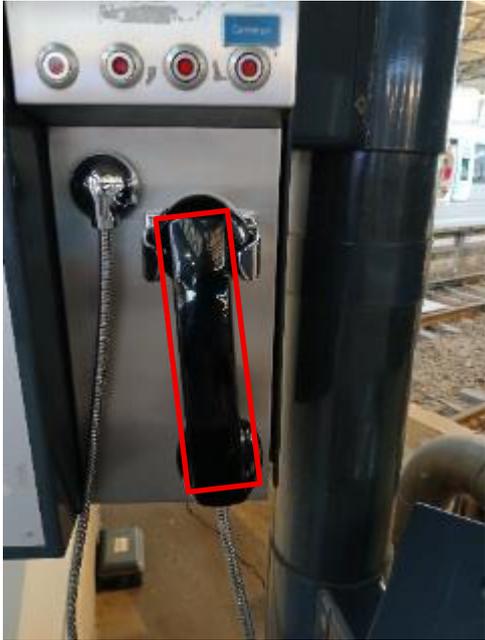
| PHOTOS | DESCRIPTIF |
|--|--|
| | <p>00629543-P11 - <100,0 µg/m² quai - Quai n°5 Voie 8 PTS Téléphone</p> <p>Revêtement : Plastique</p> |

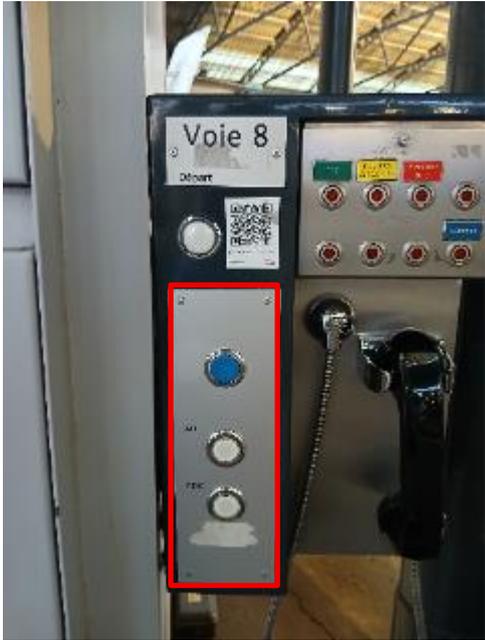
| PHOTOS | DESCRIPTIF |
|--|--|
| | <p>00629543-P12 - <35,7 µg/m² quai - Quai n°5 Voie 8 PTS Commandes bouton verticale</p> <p>Revêtement : Métal/plastique</p> |

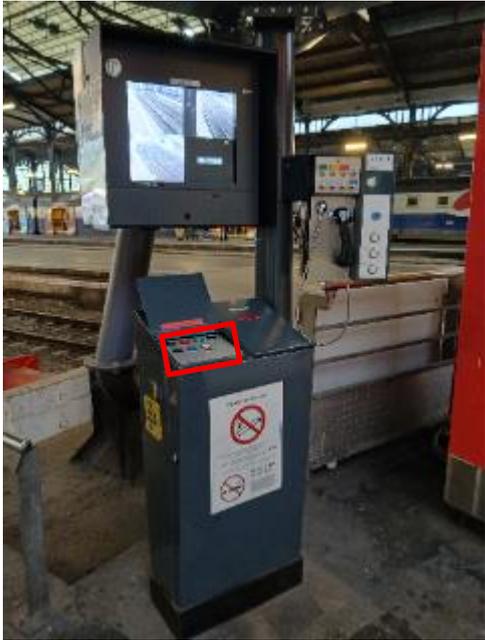
| PHOTOS | DESSCRIPTIF |
|--|---|
| | <p>00629543-P13 - <28,4 µg/m² quai - Quai n°5 Voie 9 PTS - pupitre Commandes bouton</p> <p>Revêtement : Métal/plastique</p> |

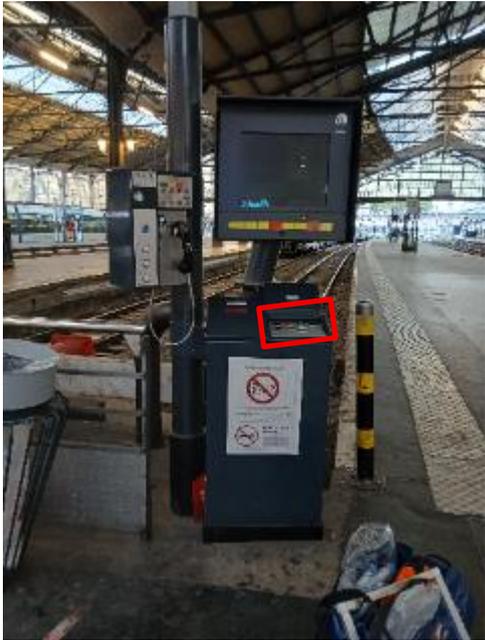
| PHOTOS | DESSCRIPTIF |
|--|---|
| | <p>00629543-P14 - <28,4 µg/m² quai - Quai n°6 Voie 10 PTS - pupitre Commandes bouton</p> <p>Revêtement : Métal/plastique</p> |

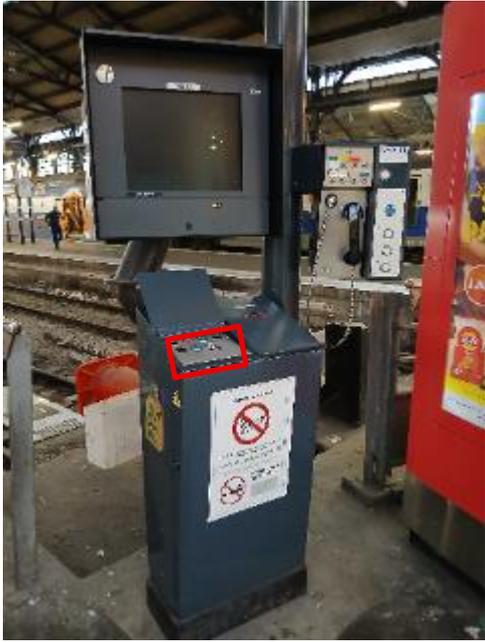
| PHOTOS | DESSCRIPTIF |
|--|---|
| | <p>00629543-P15 - <28,4 µg/m² quai - Quai n°6 Voie 11 PTS - pupitre Commandes bouton Revêtement : Métal/plastique</p> |

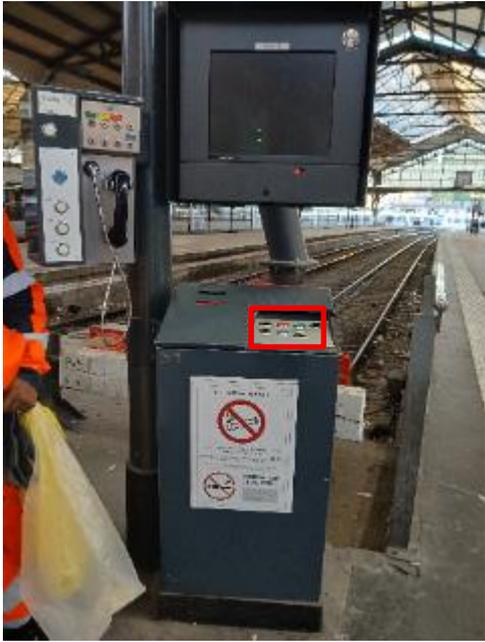
| PHOTOS | DESSCRIPTIF |
|--|---|
| | <p>00629543-P16 - <28,4 µg/m² quai - Quai n°7 Voie 12 PTS - pupitre Commandes bouton Revêtement : Métal/plastique</p> |

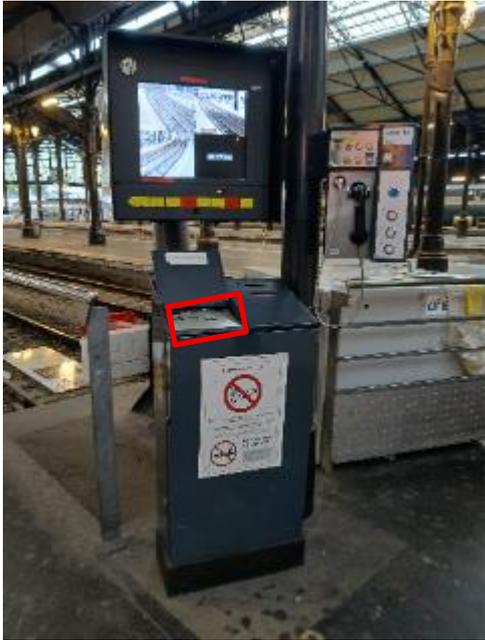
| PHOTOS | DESCRIPTIF |
|--|---|
| | <p>00629543-P17 - 39,8 $\mu\text{g}/\text{m}^2$ quai - Quai n°7 Voie 13 PTS - pupitre Commandes bouton Revêtement : Métal/plastique</p> |

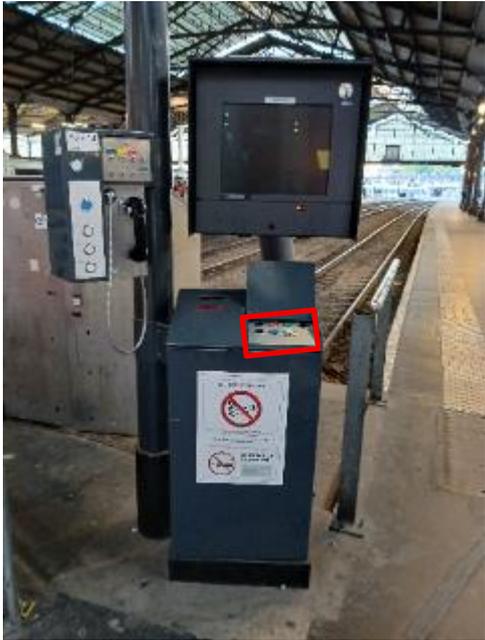
| PHOTOS | DESCRIPTIF |
|--|---|
| | <p>00629543-P18 - <28,4 $\mu\text{g}/\text{m}^2$ quai - Quai n°8 Voie 14 PTS - pupitre Commandes bouton Revêtement : Métal/plastique</p> |

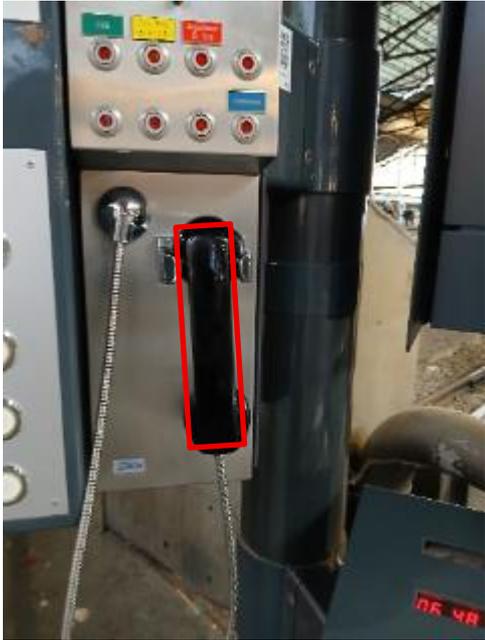
| PHOTOS | DESCRIPTIF |
|--|---|
| | <p>00629543-P19 - <100,0 µg/m² quai - Quai n°8 Voie 14 PTS Téléphone</p> <p>Revêtement : Plastique</p> |

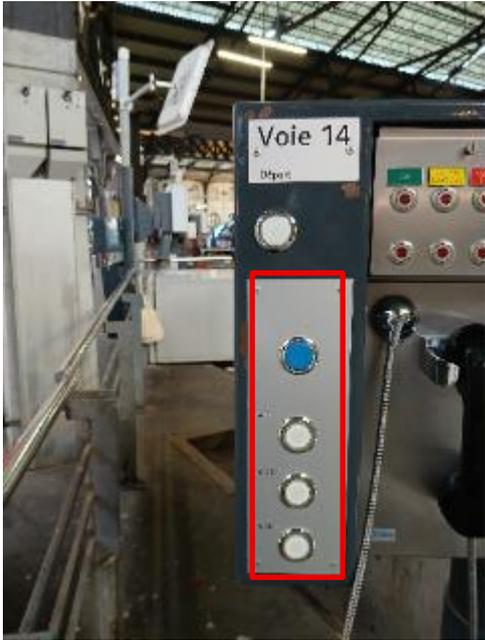
| PHOTOS | DESCRIPTIF |
|--|---|
| | <p>00629543-P20 - <35,7 µg/m² quai - Quai n°8 Voie 14 PTS Commandes bouton verticale</p> <p>Revêtement : Métal/plastique</p> |

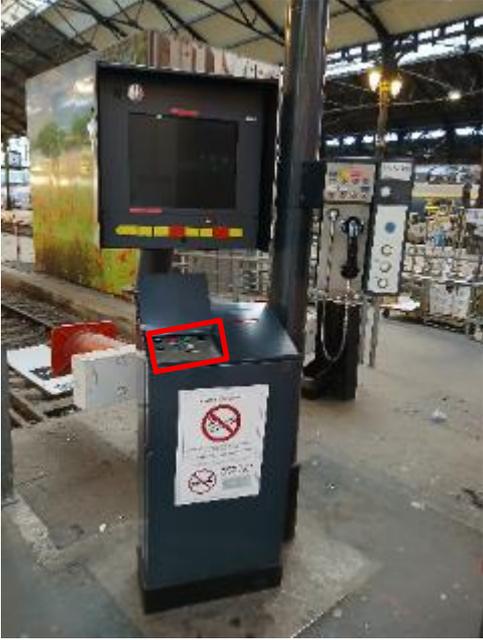
| PHOTOS | DESCRIPTIF |
|--|---|
| | <p>00629543-P21 - <28,4 $\mu\text{g}/\text{m}^2$ quai - Quai n°8 Voie 15 PTS - pupitre Commandes bouton Revêtement : Métal/plastique</p> |

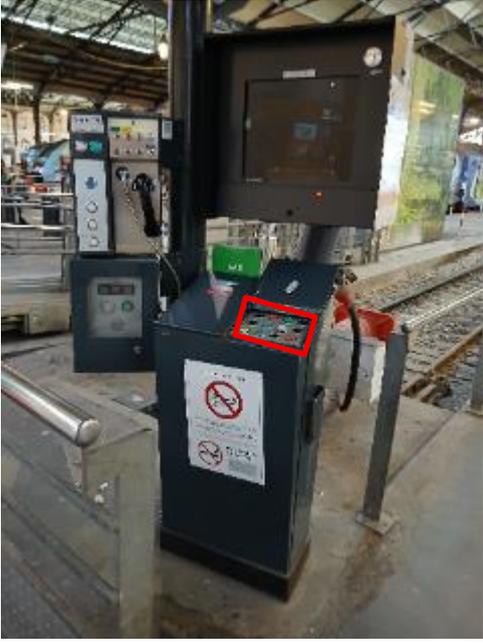
| PHOTOS | DESCRIPTIF |
|--|---|
| | <p>00629543-P22 - 33,0 $\mu\text{g}/\text{m}^2$ quai - Quai n°9 Voie 16 PTS - pupitre Commandes bouton Revêtement : Métal/plastique</p> |

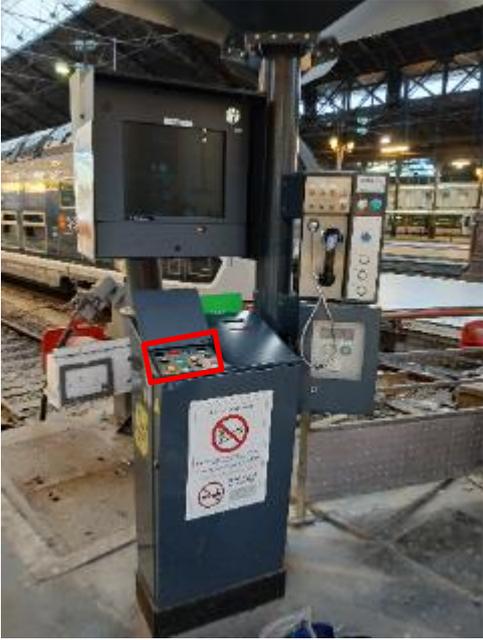
| PHOTOS | DESCRIPTIF |
|--|---|
| | <p>00629543-P23 - 29,5 $\mu\text{g}/\text{m}^2$ quai - Quai n°9 Voie 17 PTS - pupitre Commandes bouton Revêtement : Métal/plastique</p> |

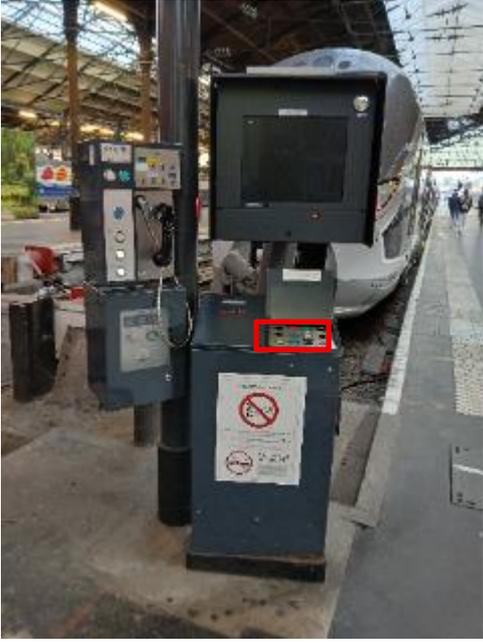
| PHOTOS | DESCRIPTIF |
|--|---|
| | <p>00629543-P24 - <28,4 $\mu\text{g}/\text{m}^2$ quai - Quai n°10 Voie 18 PTS - pupitre Commandes bouton Revêtement : Métal/plastique</p> |

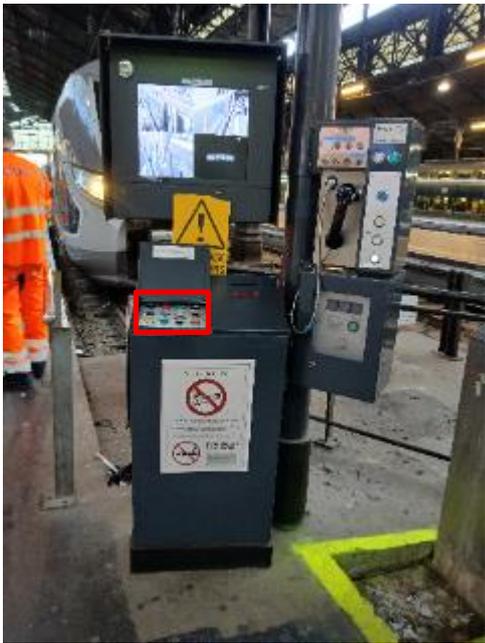
| PHOTOS | DESRIPTIF |
|--|--|
| | <p>00629543-P25 - 40,9 $\mu\text{g}/\text{m}^2$ quai - Quai n°10 Voie 19 PTS - pupitre Commandes bouton Revêtement : Métal/plastique</p> |

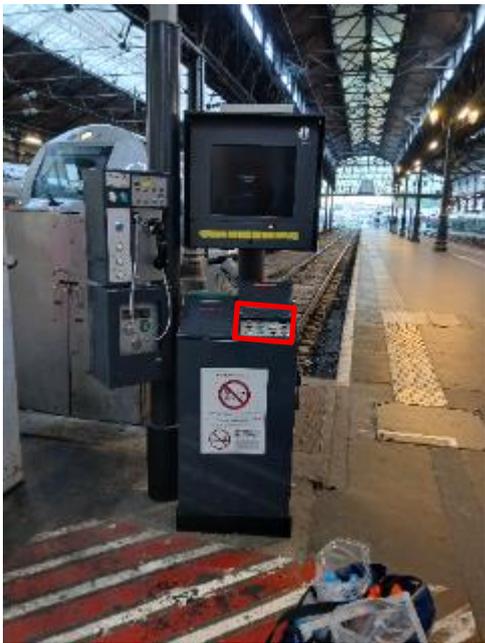
| PHOTOS | DESRIPTIF |
|--|--|
| | <p>00629543-P26 - <28,4 $\mu\text{g}/\text{m}^2$ quai - Quai n°11 Voie 20 PTS - pupitre Commandes bouton Revêtement : Métal/plastique</p> |

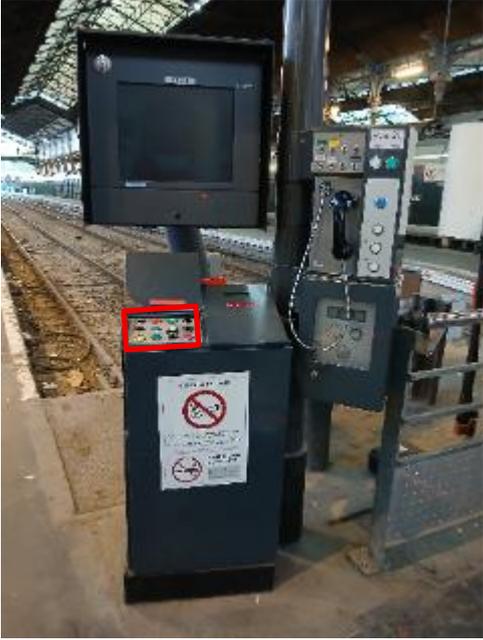
| PHOTOS | DESCRIPTIF |
|--|--|
| | <p>00629543-P27 - <28,4 µg/m² quai - Quai n°11 Voie 21 PTS - pupitre Commandes bouton Revêtement : Métal/plastique</p> |

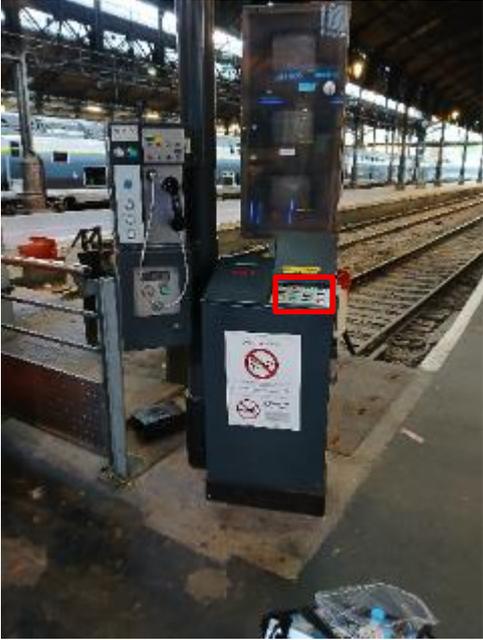
| PHOTOS | DESCRIPTIF |
|--|--|
| | <p>00629543-P28 - <28,4 µg/m² quai - Quai n°12 Voie 22 PTS - pupitre Commandes bouton Revêtement : Métal/plastique</p> |

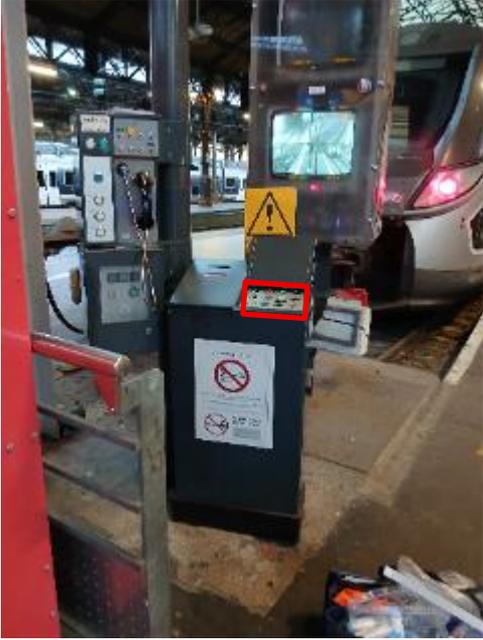
| PHOTOS | DESCRIPTIF |
|--|--|
| | <p>00629543-P29 - <28,4 µg/m² quai - Quai n°13 Voie 23 PTS - pupitre Commandes bouton Revêtement : Métal/plastique</p> |

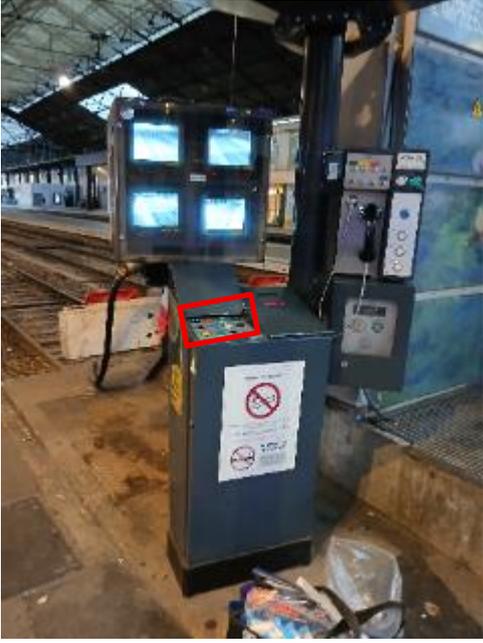
| PHOTOS | DESCRIPTIF |
|--|--|
| | <p>00629543-P30 - <28,4 µg/m² quai - Quai n°13 Voie 24 PTS - pupitre Commandes bouton Revêtement : Métal/plastique</p> |

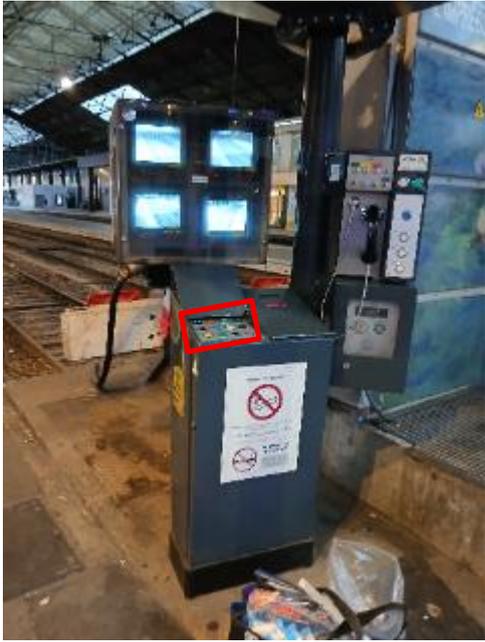
| PHOTOS | DESCRIPTIF |
|--|---|
| | <p>00629543-P31 - <28,4 µg/m² quai - Quai n°14 Voie 25 PTS - pupitre Commandes bouton Revêtement : Métal/plastique</p> |

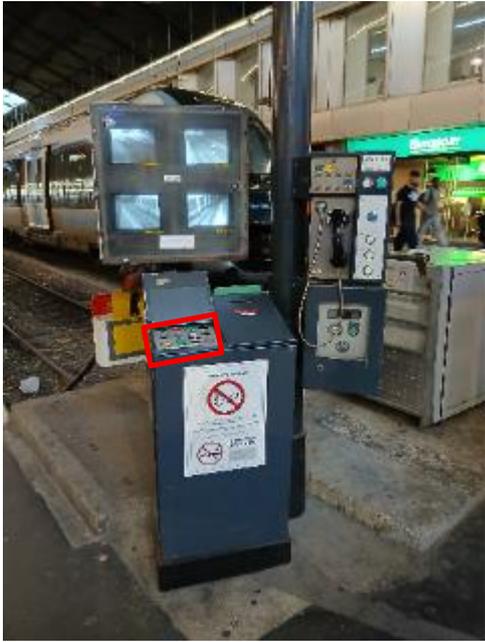
| PHOTOS | DESCRIPTIF |
|--|---|
| | <p>00629543-P32 - <28,4 µg/m² quai - Quai n°14 Voie 26 PTS - pupitre Commandes bouton Revêtement : Métal/plastique</p> |

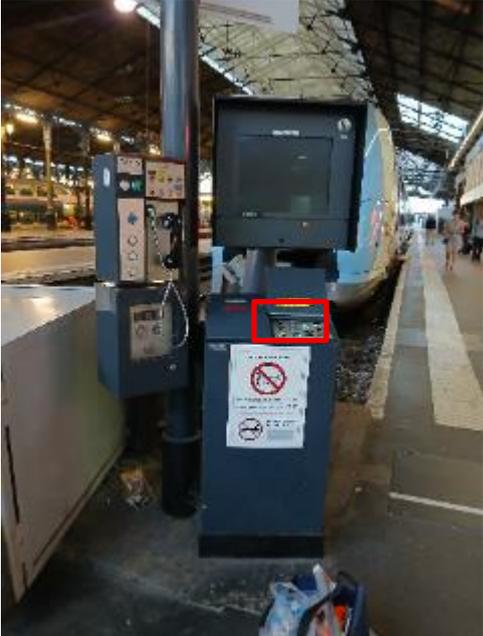
| PHOTOS | DESCRIPTIF |
|---|--|
| | <p>00629543-P33 - <28,4 µg/m² quai - Quai n°15 Voie 27 PTS - pupitre Commandes bouton</p> <p>Revêtement : Métal/plastique</p> |

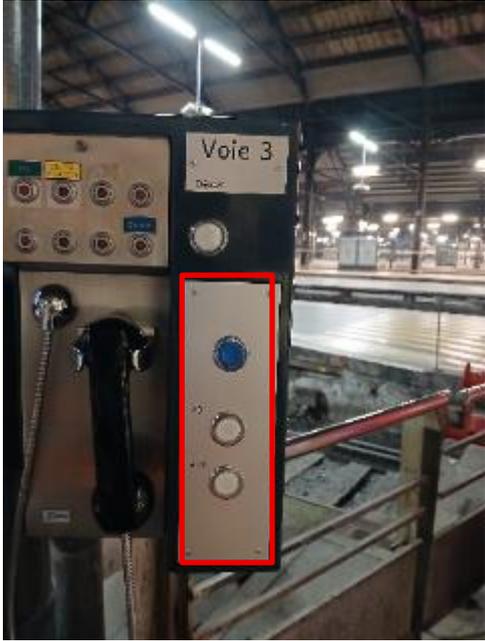
| PHOTOS | DESRIPTIF |
|---|---|
| | 00629545-P05 - <35,7 µg/m² quai - Quai n°2 Voie 3 PTS Commande boutons verticale Revêtement : Métal/plastique |

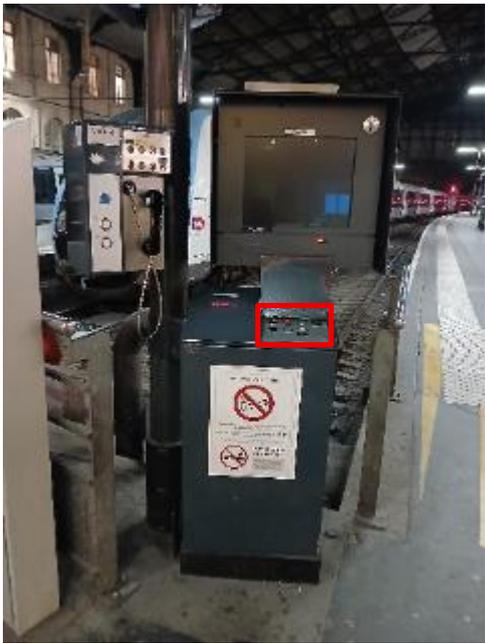
| PHOTOS | DESSCRIPTIF |
|--|---|
| | <p>00629545-P06 - <28,4 µg/m² quai - Quai n°3 Voie 4 PTS - pupitre Commande boutons Revêtement : Métal/plastique</p> |

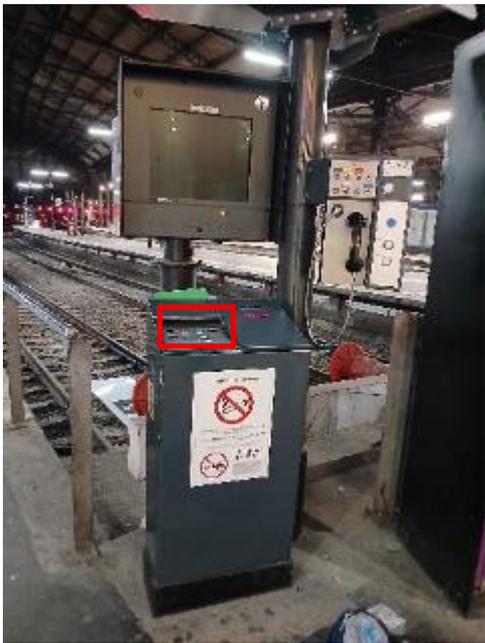
| PHOTOS | DESSCRIPTIF |
|--|---|
| | <p>00629545-P07 - <28,4 µg/m² quai - Quai n°3 Voie 5 PTS - pupitre Commande boutons Revêtement : Métal/plastique</p> |

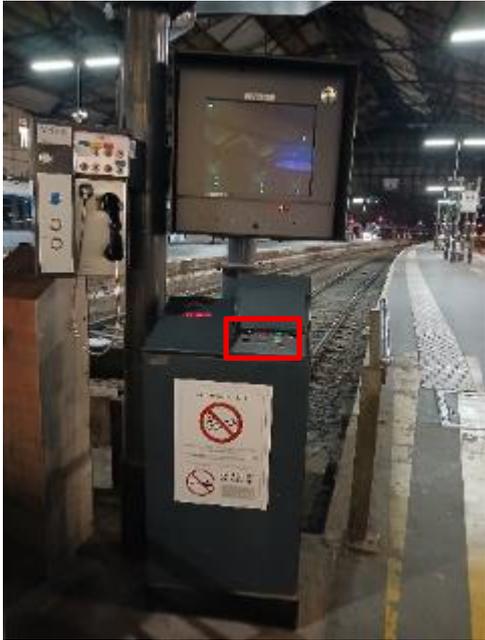
| PHOTOS | DESSCRIPTIF |
|--|---|
| | <p>00629545-P08 - <28,4 µg/m² quai - Quai n°4 Voie 6 PTS - pupitre Commande boutons Revêtement : Métal/plastique</p> |

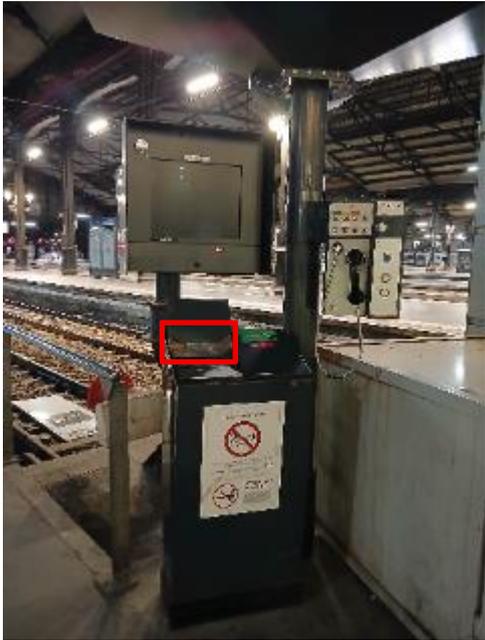
| PHOTOS | DESSCRIPTIF |
|--|---|
| | <p>00629545-P09 - <28,4 µg/m² quai - Quai n°4 Voie 7 PTS - pupitre Commande boutons Revêtement : Métal/plastique</p> |

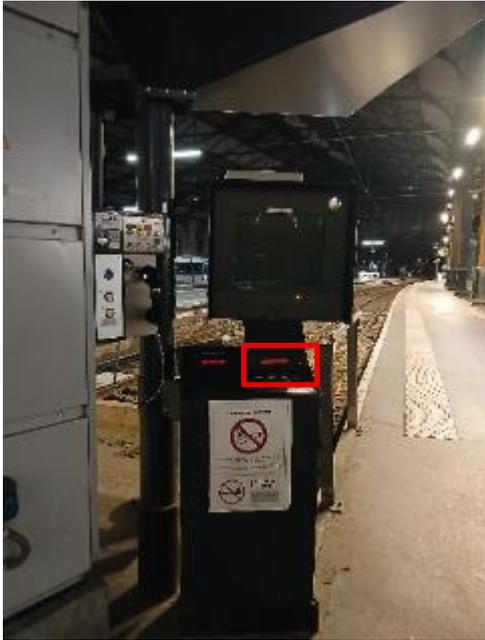
| PHOTOS | DESSCRIPTIF |
|--|---|
| A photograph showing a control panel in a tunnel. The panel is black and has a red box highlighting a specific area. The background shows the tunnel structure and some equipment. | <p>00629545-P10 - <28,4 $\mu\text{g}/\text{m}^2$ quai - Quai n°5 Voie 8 PTS - pupitre Commande boutons Revêtement : Métal/plastique</p> |

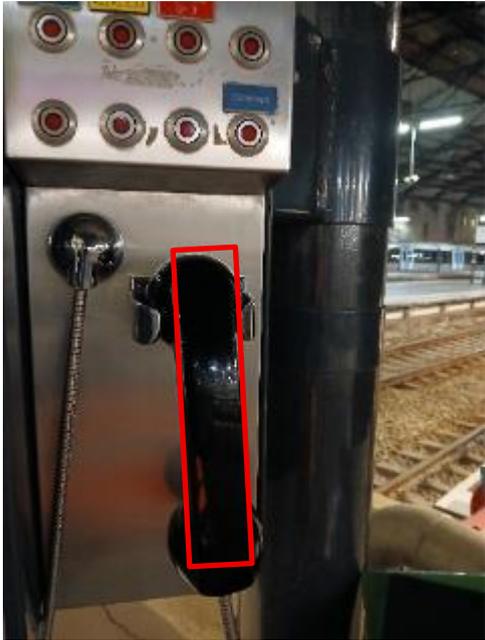
| PHOTOS | DESSCRIPTIF |
|--|---|
| A close-up photograph of a telephone handset on a control panel. The handset is black and is highlighted with a red box. The panel has several buttons and a display. | <p>00629545-P11 - <100,0 $\mu\text{g}/\text{m}^2$ quai - Quai n°5 Voie 8 PTS Téléphone Revêtement : Plastique</p> |

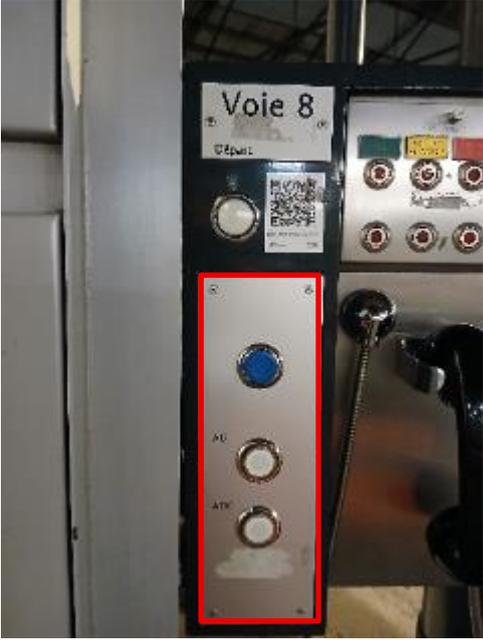
| PHOTOS | DESSCRIPTIF |
|--|--|
| A close-up photograph of a control panel for 'Voie 8'. The panel is dark-colored and features a QR code, a blue button, and two white buttons labeled 'AU' and 'ATM'. A red rectangular box highlights the vertical column of these three buttons. | <p>00629545-P12 - <35,7 $\mu\text{g}/\text{m}^2$ quai - Quai n°5 Voie 8 PTS Commande boutons verticale Revêtement : Métal/plastique</p> |

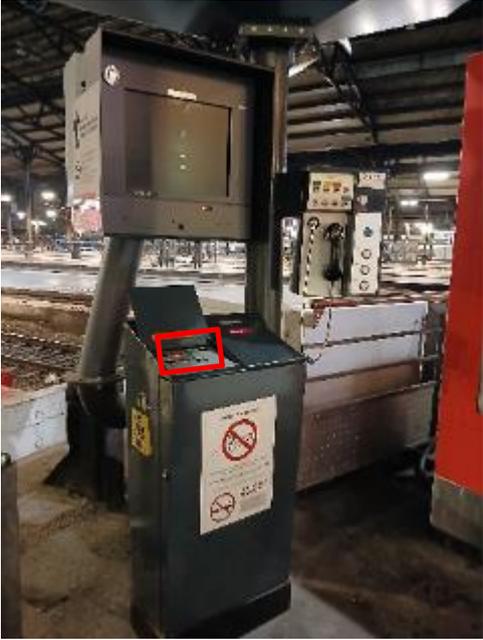
| PHOTOS | DESSCRIPTIF |
|--|--|
| A photograph of a control station in a port area. The station is a dark-colored cabinet with a control panel on top. A red rectangular box highlights the control panel. The background shows a port area with cranes and other equipment. | <p>00629545-P13 - <28,4 $\mu\text{g}/\text{m}^2$ quai - Quai n°5 Voie 9 PTS - pupitre Commande boutons Revêtement : Métal/plastique</p> |

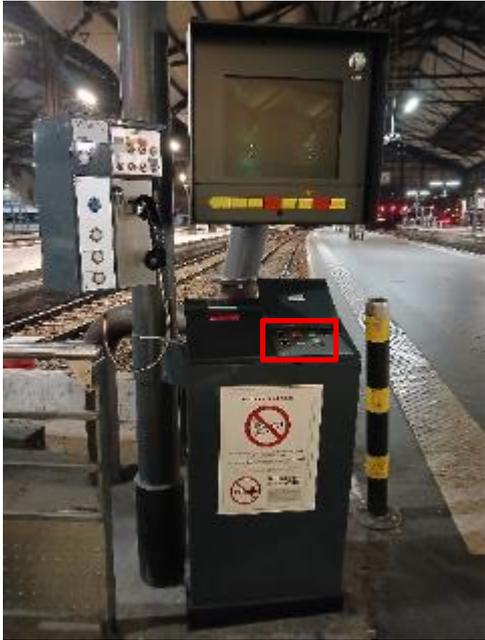
| PHOTOS | DESSCRIPTIF |
|--|---|
| | <p>00629545-P14 - <28,4 µg/m² quai - Quai n°6 Voie 10 PTS - pupitre Commande boutons</p> <p>Revêtement : Métal/plastique</p> |

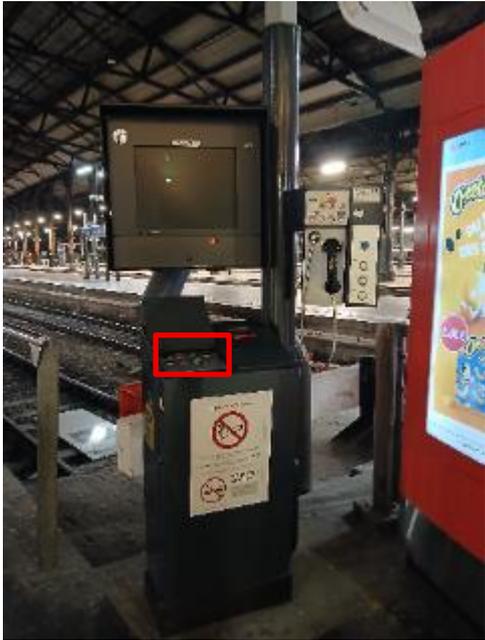
| PHOTOS | DESSCRIPTIF |
|--|---|
| | <p>00629545-P15 - <28,4 µg/m² quai - Quai n°6 Voie 11 PTS - pupitre Commande boutons</p> <p>Revêtement : Métal/plastique</p> |

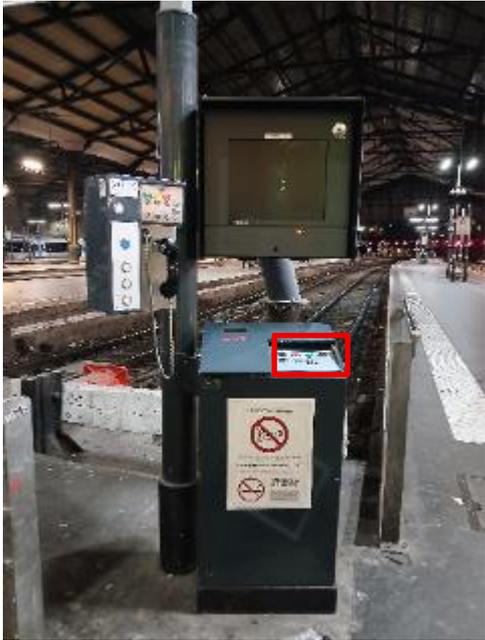
| PHOTOS | DESCRIPTIF |
|--|---|
| | <p>00629545-P16 - <28,4 µg/m quai - Quai n°7 Voie 12 PTS - pupitre Commande boutons</p> <p>Revêtement : Métal/plastique</p> |

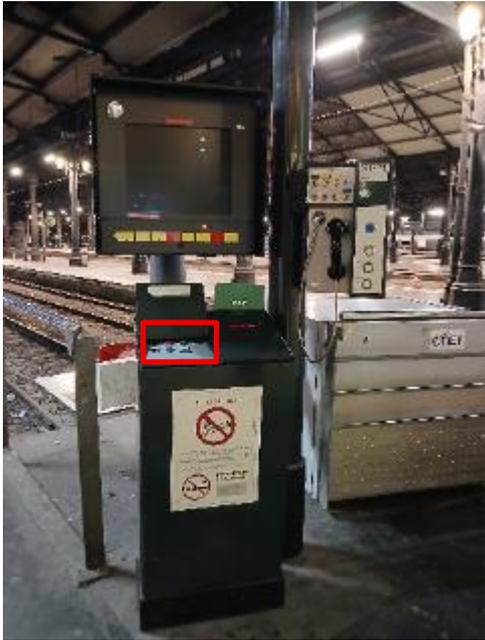
| PHOTOS | DESCRIPTIF |
|--|---|
| | <p>00629545-P17 - <28,4 µg/m² quai - Quai n°7 Voie 13 PTS - pupitre Commande boutons</p> <p>Revêtement : Métal/plastique</p> |

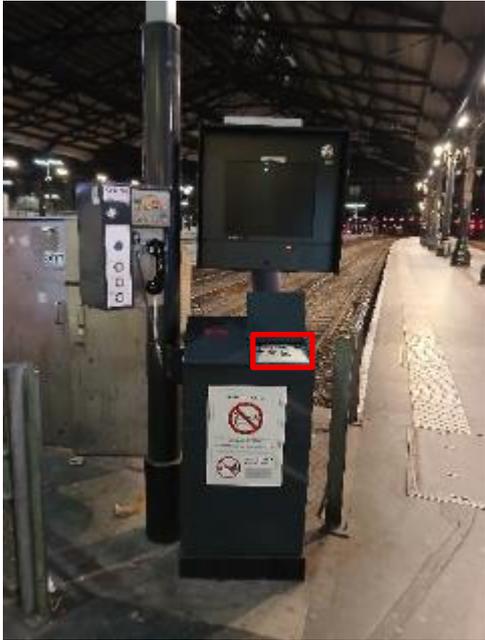
| PHOTOS | DESSCRIPTIF |
|--|--|
| | <p>00629545-P18 - 33,0 $\mu\text{g}/\text{m}^2$ quai - Quai n°8 Voie 14 PTS - pupitre Commande boutons Revêtement : Métal/plastique</p> |

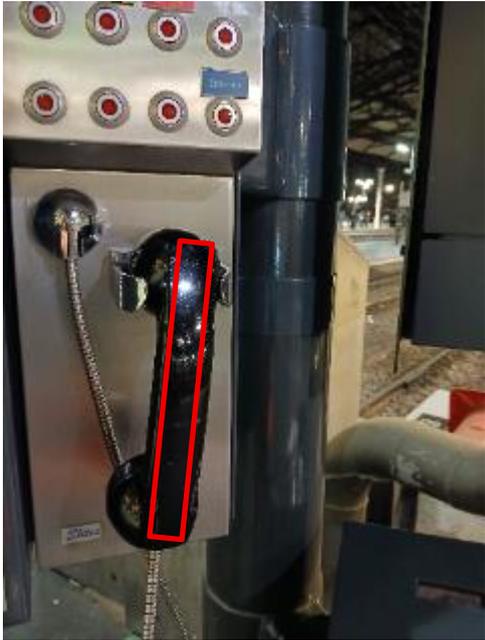
| PHOTOS | DESSCRIPTIF |
|--|--|
| | <p>00629545-P19 - <100,0 $\mu\text{g}/\text{m}^2$ quai - Quai n°8 Voie 14 PTS Téléphone Revêtement : Plastique</p> |

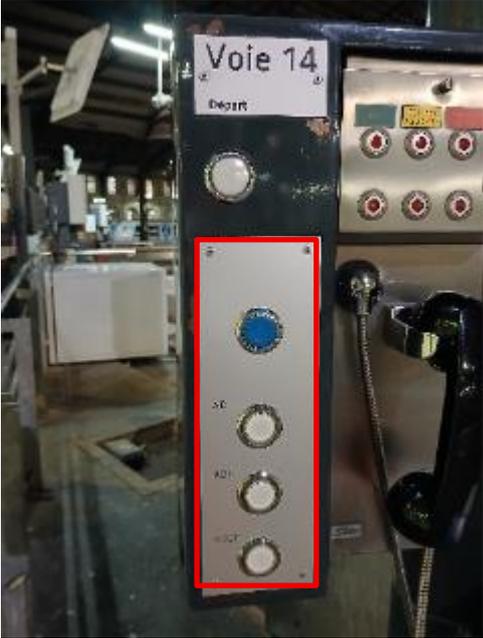
| PHOTOS | DESSCRIPTIF |
|---|---|
| A close-up photograph of a control panel for 'Voie 14'. The panel is dark-colored with a white label at the top that reads 'Voie 14' and 'Départ' below it. To the right of the label are several indicator lights and buttons. A vertical column of four buttons is highlighted with a red rectangular box. From top to bottom, the buttons are: a blue button with a white symbol, a white button with a black symbol, a white button with a black symbol, and a white button with a black symbol. Below the buttons are labels: '>C', 'AD1', and '<C'. A black telephone handset is visible to the right of the panel. | <p>00629545-P20 - <35,7 $\mu\text{g}/\text{m}^2$ quai - Quai n°8 Voie 14 PTS Commande boutons verticale Revêtement : Métal/plastique</p> |

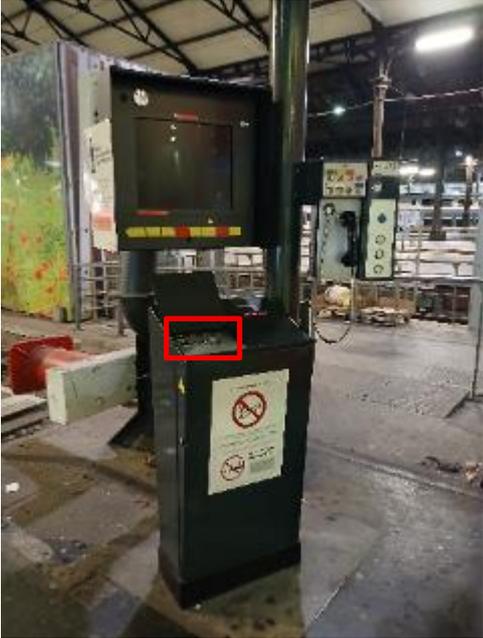
| PHOTOS | DESSCRIPTIF |
|---|---|
| A photograph of a control panel for 'Voie 15' in an industrial setting. The panel is dark-colored and has a white label with a red 'no smoking' symbol and a green 'no open flames' symbol. A red rectangular box highlights a small area on the top surface of the panel. The background shows an industrial environment with various equipment and structures. | <p>00629545-P21 - <28,4 $\mu\text{g}/\text{m}^2$ quai - Quai n°8 Voie 15 PTS - pupitre Commande boutons Revêtement : Métal/plastique</p> |

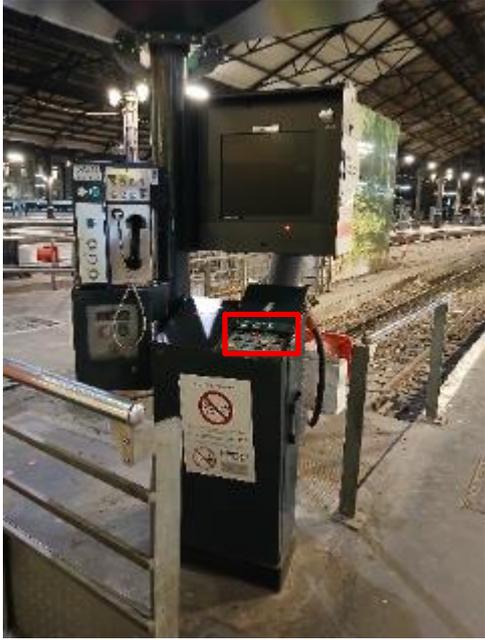
| PHOTOS | DESSCRIPTIF |
|--|---|
| | <p>00629545-P22 - <28,4 µg/m² quai - Quai n°9 Voie 16 PTS - pupitre Commande boutons Revêtement : Métal/plastique</p> |

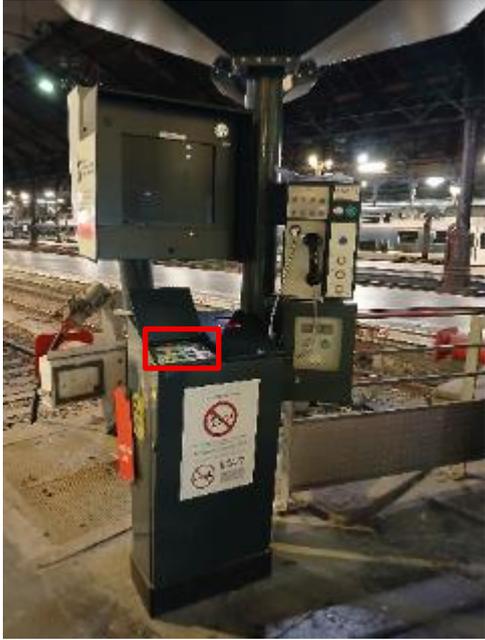
| PHOTOS | DESSCRIPTIF |
|--|---|
| | <p>00629545-P23 - <28,4 µg/m² quai - Quai n°9 Voie 17 PTS - pupitre Commande boutons Revêtement : Métal/plastique</p> |

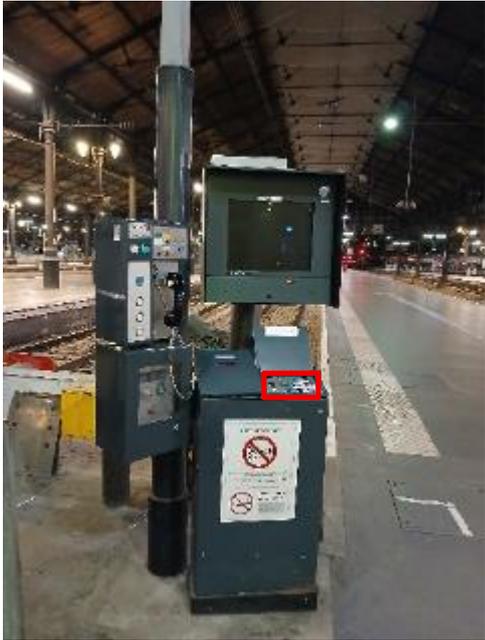
| PHOTOS | DESCRIPTIF |
|--|--|
| | <p>00629545-P24 - <28,4 µg/m² quai - Quai n°10 Voie 18 PTS - pupitre Commande boutons Revêtement : Métal/plastique</p> |
