GARE DE PARIS SAINT LAZARE

Prélèvements lingette

Quais et Equipements sur les quais

Nettoyage très haute efficacité des quais et équipements de quais de la gare de Paris Saint Lazare

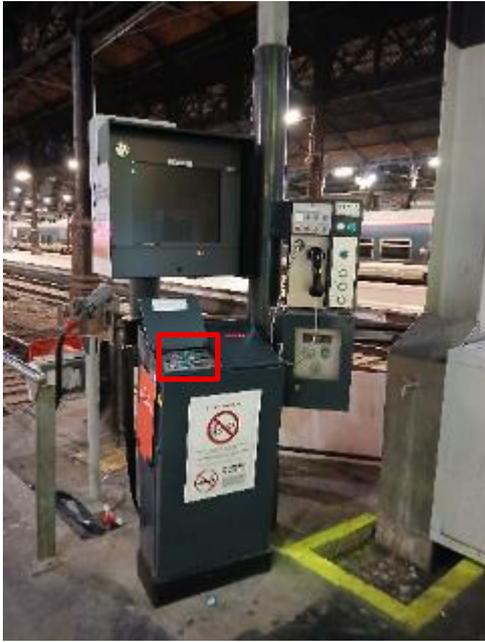
| PHOTOS | DESCRIPTIF |
|--|--|
| | <p>00629545-P25 - <28,4 µg/m² quai - Quai n°10 Voie 19 PTS - pupitre Commande boutons Revêtement : Métal/plastique</p> |

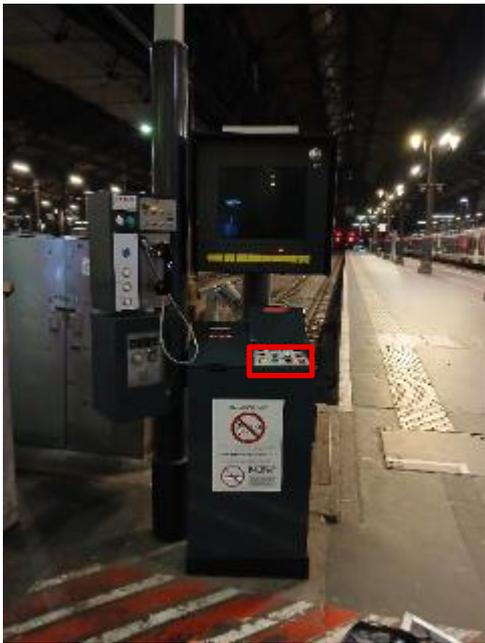
| PHOTOS | DESCRIPTIF |
|--|--|
| | <p>00629545-P26 - <28,4 µg/m² quai - Quai n°11 Voie 20 PTS - pupitre Commande boutons Revêtement : Métal/plastique</p> |

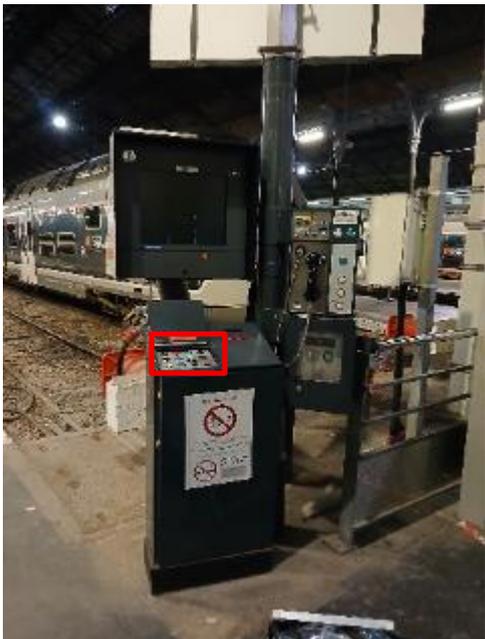
| PHOTOS | DESCRIPTIF |
|--|--|
| | <p>00629545-P27 - <28,4 µg/m² quai - Quai n°11 Voie 21 PTS - pupitre Commande boutons Revêtement : Métal/plastique</p> |

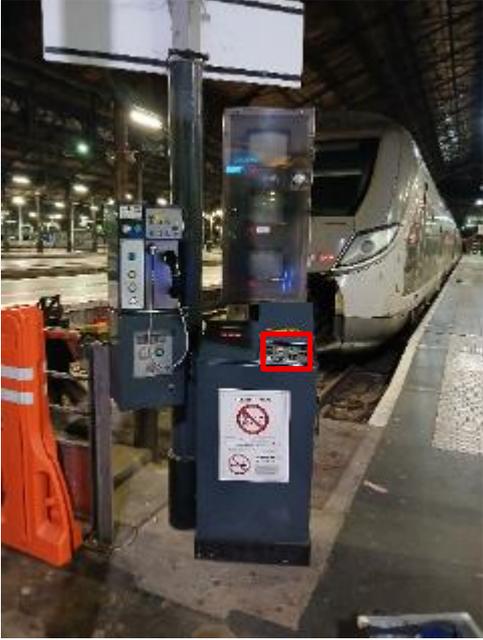
| PHOTOS | DESCRIPTIF |
|--|--|
| | <p>00629545-P28 - <28,4 µg/m² quai - Quai n°12 Voie 22 PTS - pupitre Commande boutons Revêtement : Métal/plastique</p> |

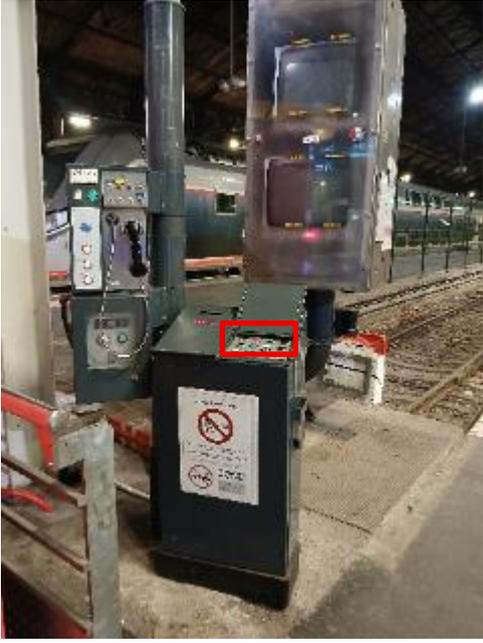
| PHOTOS | DESCRIPTIF |
|--|--|
| | <p>00629545-P29 - <28,4 µg/m² quai - Quai n°13 Voie 23 PTS - pupitre Commande boutons Revêtement : Métal/plastique</p> |

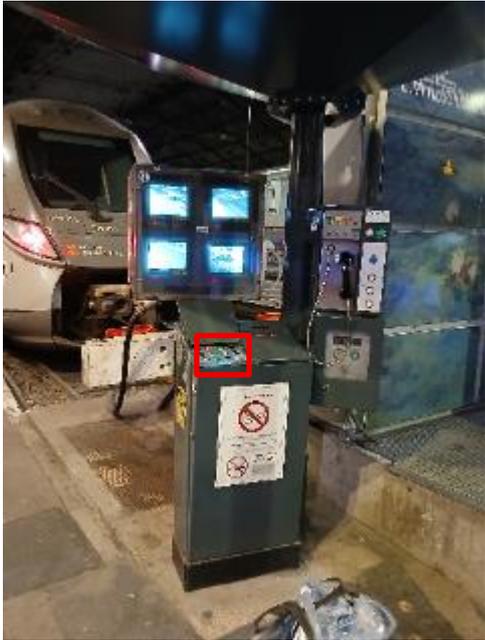
| PHOTOS | DESRIPTIF |
|--|---|
| | <p>00629545-P30 - <28,4 µg/m² quai - Quai n°13 Voie 24 PTS - pupitre Commande boutons Revêtement : Métal/plastique</p> |

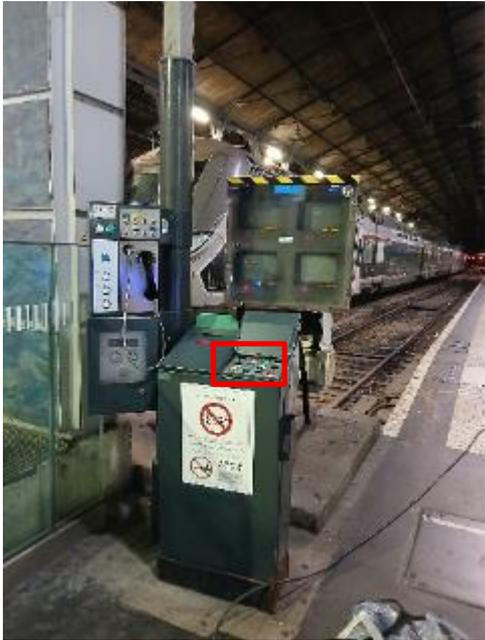
| PHOTOS | DESRIPTIF |
|--|---|
| | <p>00629545-P31 - <28,4 µg/m² quai - Quai n°14 Voie 25 PTS - pupitre Commande boutons Revêtement : Métal/plastique</p> |

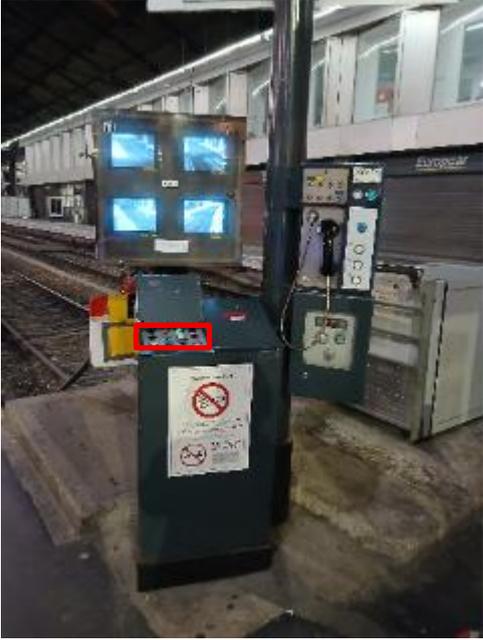
| PHOTOS | DESSCRIPTIF |
|--|---|
| | <p>00629545-P32 - <28,4 µg/m² quai - Quai n°14 Voie 26 PTS - pupitre Commande boutons Revêtement : Métal/plastique</p> |

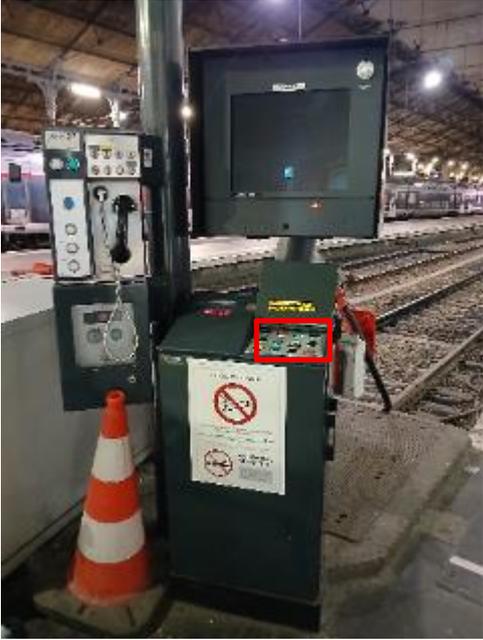
| PHOTOS | DESSCRIPTIF |
|--|---|
| | <p>00629545-P33 - <28,4 µg/m² quai - Quai n°15 Voie 27 PTS - pupitre Commande boutons Revêtement : Métal/plastique</p> |

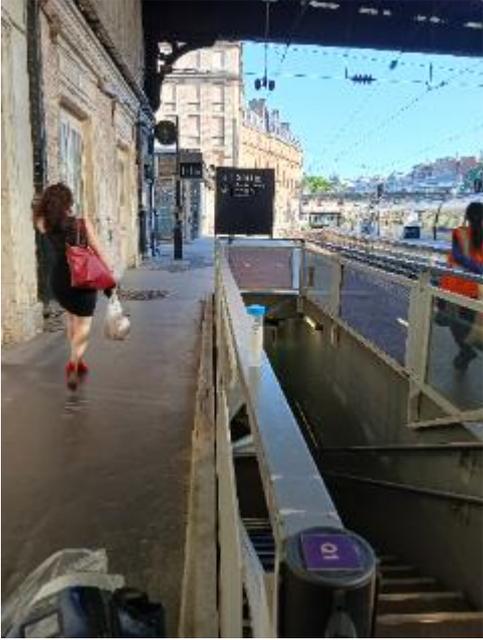
| PHOTOS | DESSCRIPTIF |
|--|---|
| | <p>00629519-P1 - 142,2 $\mu\text{g}/\text{m}^2$ quai - Quai n° 1 Voie 1- trémie Côté Paris sur garde-corps côté bâtiment</p> <p>Revêtement : Métal peint</p> |

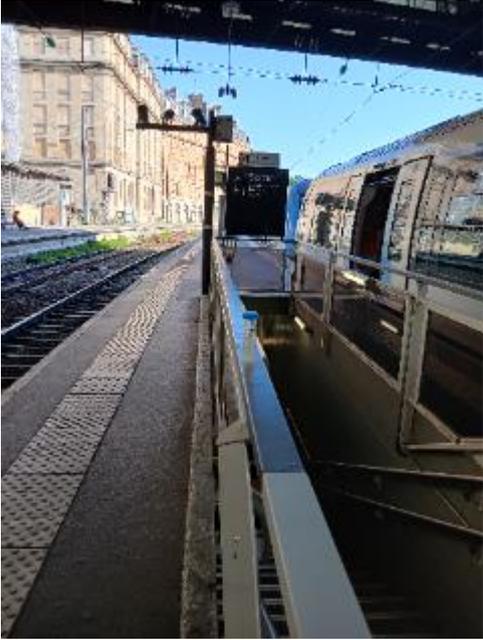
| PHOTOS | DESSCRIPTIF |
|--|---|
| | <p>00629519-P2 - 73,3 $\mu\text{g}/\text{m}^2$ quai - Quai n° 2 Voie 2/3 - trémies Côté Paris sur garde-corps côté voie 2</p> <p>Revêtement : Métal peint</p> |

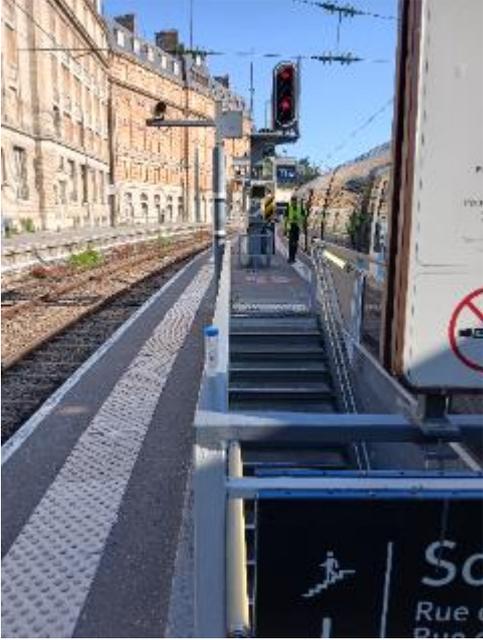
| PHOTOS | DESSCRIPTIF |
|--|---|
| | <p>00629519-P3 - 14,8 $\mu\text{g}/\text{m}^2$ quai - Quai n°2 Voie 2/3 - trémies Côté Banlieue sur garde-corps côté voie 2</p> <p>Revêtement : Métal peint</p> |

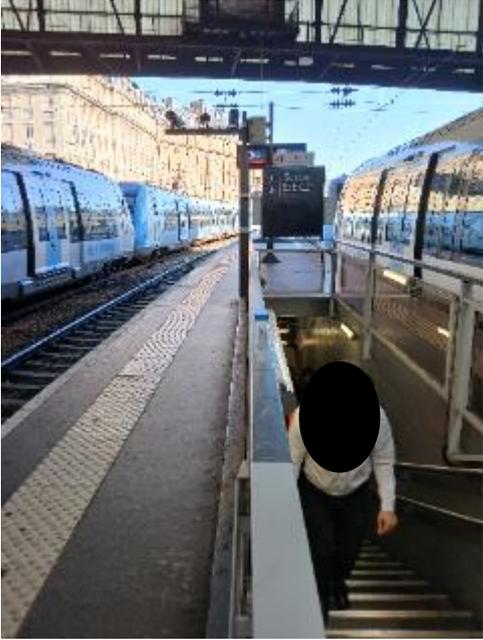
| PHOTOS | DESSCRIPTIF |
|--|---|
| | <p>00629519-P4 - 170,0 $\mu\text{g}/\text{m}^2$ quai - Quai n°3 Voie 4/5 - trémies Côté Paris sur garde-corps côté voie 4</p> <p>Revêtement : Métal peint</p> |

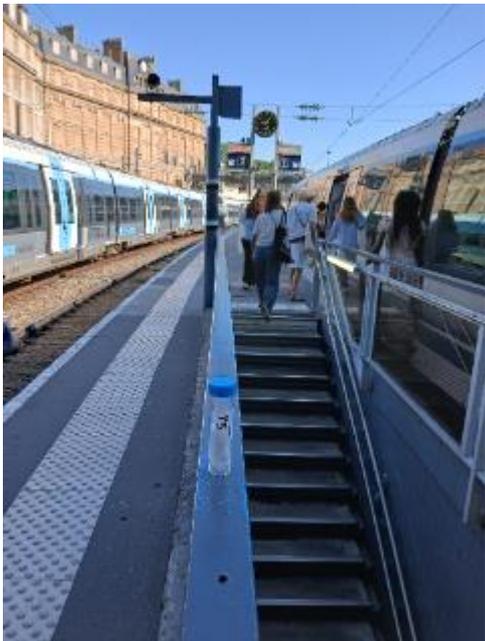
| PHOTOS | DESSCRIPTIF |
|--|---|
| | <p>00629519-P5 - 14,7 $\mu\text{g}/\text{m}^2$ quai - Quai n°3 Voie 4/5 - trémies Côté Banlieue sur garde-corps côté voie 4</p> <p>Revêtement : Métal peint</p> |

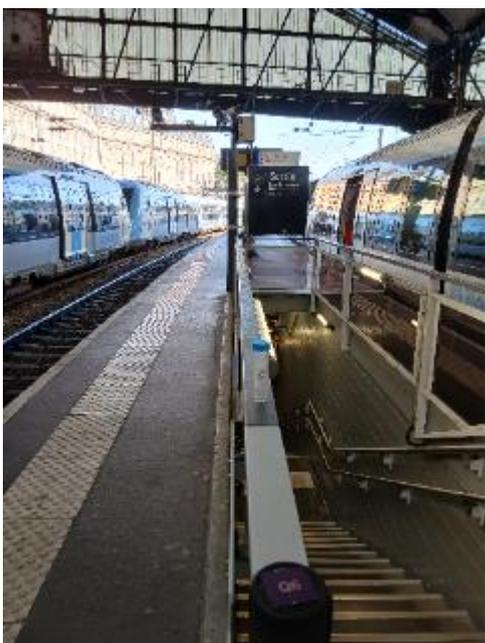
| PHOTOS | DESSCRIPTIF |
|--|---|
| | <p>00629519-P6 - 198,9 $\mu\text{g}/\text{m}^2$ quai - Quai n°4 Voie 6/7 - trémies Côté Paris sur garde-corps côté voie 6</p> <p>Revêtement : Métal peint</p> |

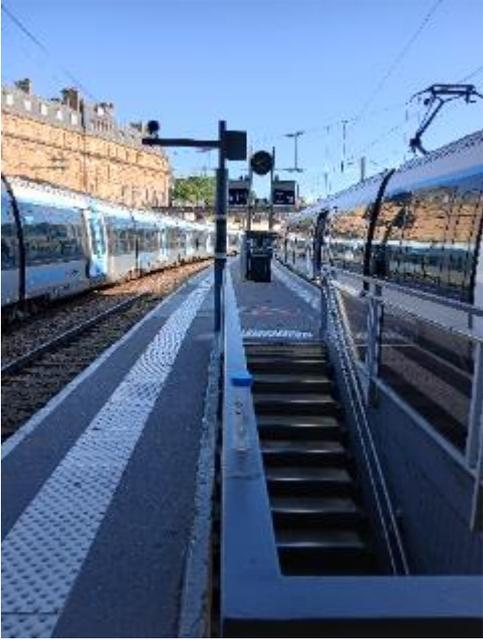
| PHOTOS | DESSCRIPTIF |
|--|--|
| | <p>00629519-P7 - 169,4 $\mu\text{g}/\text{m}^2$ quai - Quai n°4 Voie 6/7 - trémies Côté Banlieue sur garde-corps côté voie 6 Revêtement : Métal peint</p> |

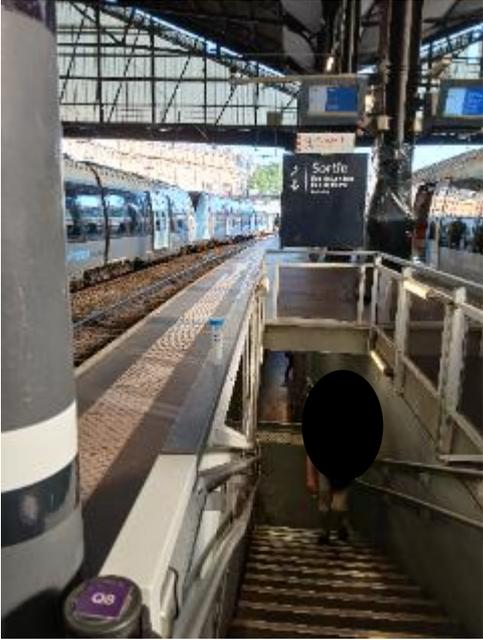
| PHOTOS | DESSCRIPTIF |
|--|--|
| | <p>00629519-P8 - 905,9 $\mu\text{g}/\text{m}^2$ quai - Quai n°5 Voie 8/9 - trémies Côté Paris sur garde-corps côté voie 8 Revêtement : Métal peint</p> |

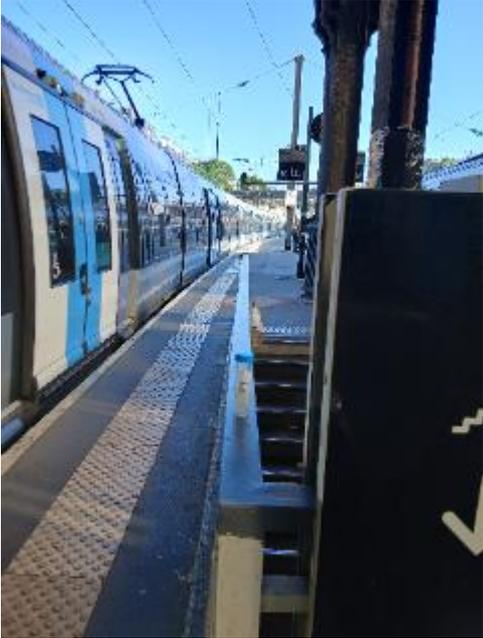
| PHOTOS | DESSCRIPTIF |
|--|--|
| | <p>00629519-P9 - 411,4 $\mu\text{g}/\text{m}^2$ quai - Quai n°5 Voie 8/9 - trémies Côté Banlieue sur garde-corps côté voie 8</p> <p>Revêtement : Métal peint</p> |

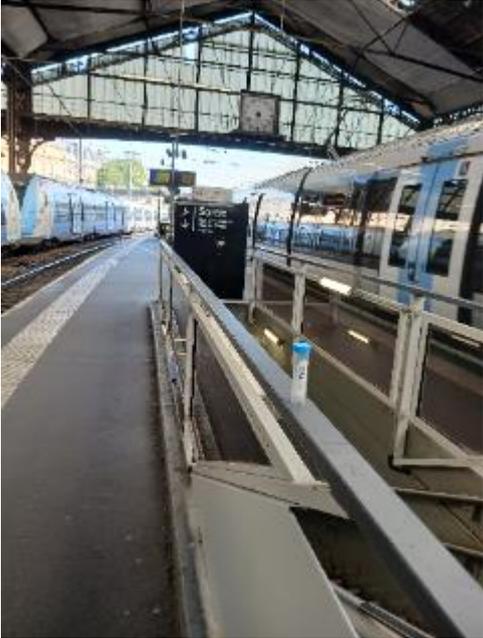
| PHOTOS | DESSCRIPTIF |
|--|--|
| | <p>00629519-P10 - 317,3 $\mu\text{g}/\text{m}^2$ quai - Quai n°6 Voie 10/11- trémie Côté Paris sur garde-corps côté voie 10</p> <p>Revêtement : Métal peint</p> |

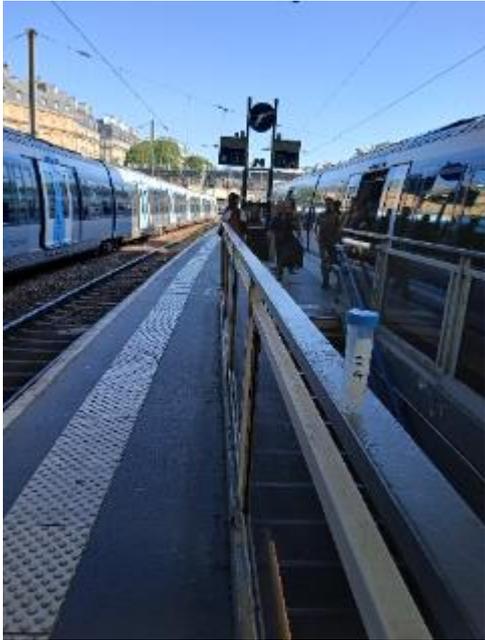
| PHOTOS | DESSCRIPTIF |
|--|--|
| | <p>00629519-P11 - 147,9 $\mu\text{g}/\text{m}^2$ quai - Quai n°6 Voie 10/11- trémie Côté Banlieue sur garde-corps côté voie 10</p> <p>Revêtement : Métal peint</p> |

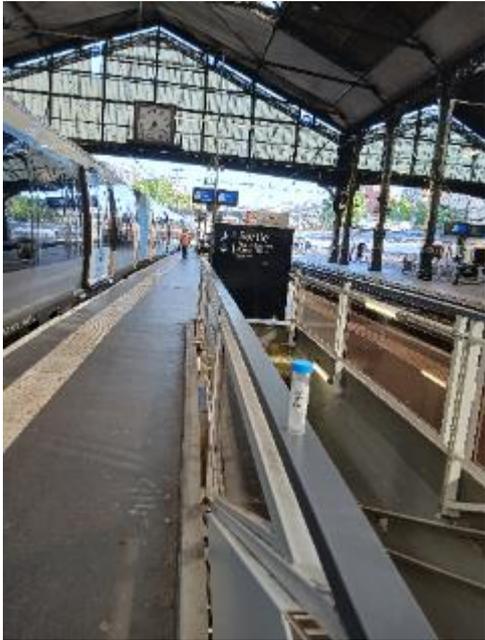
| PHOTOS | DESSCRIPTIF |
|--|--|
| | <p>00629519-P12 - 189,9 $\mu\text{g}/\text{m}^2$ quai - Quai n°7 Voie 12/13- trémie Côté Paris sur garde-corps côté voie 12</p> <p>Revêtement : Métal peint</p> |

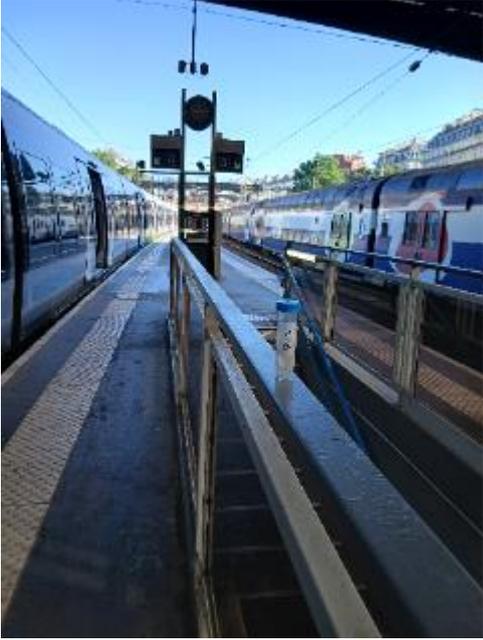
| PHOTOS | DESSCRIPTIF |
|--|--|
| | <p>00629519-P13 - 244,1 $\mu\text{g}/\text{m}^2$ quai - Quai n°7 Voie 12/13- trémie Côté Banlieue sur garde-corps côté voie 12 Revêtement : Métal peint</p> |

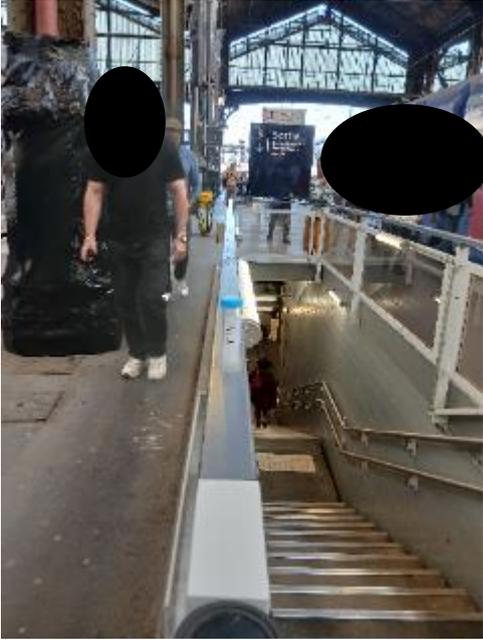
| PHOTOS | DESSCRIPTIF |
|--|--|
| | <p>00629519-P14 - 1070,6 $\mu\text{g}/\text{m}^2$ quai - Quai n°8 Voie 14/15- trémie Côté Paris sur garde-corps côté voie 14 Revêtement : Métal peint</p> |

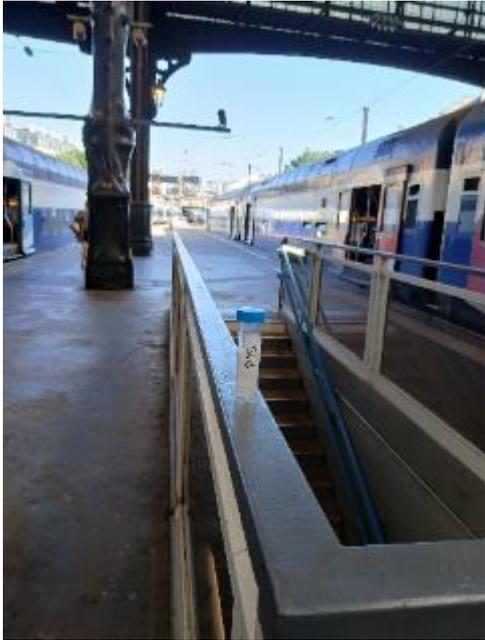
| PHOTOS | DESSCRIPTIF |
|--|---|
| | <p>00629519-P15 - 609,7 $\mu\text{g}/\text{m}^2$ quai - Quai n°8 Voie 14/15- trémies Côté Banlieue sur garde-corps côté voie 14</p> <p>Revêtement : Métal peint</p> |

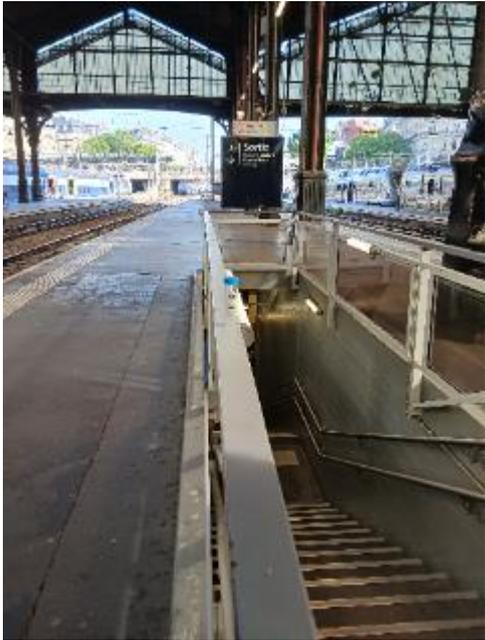
| PHOTOS | DESSCRIPTIF |
|--|---|
| | <p>00629519-P16 - 253,8 $\mu\text{g}/\text{m}^2$ quai - Quai n°9 Voie 16/17- trémies Côté Paris sur garde-corps côté voie 16</p> <p>Revêtement : Métal peint</p> |

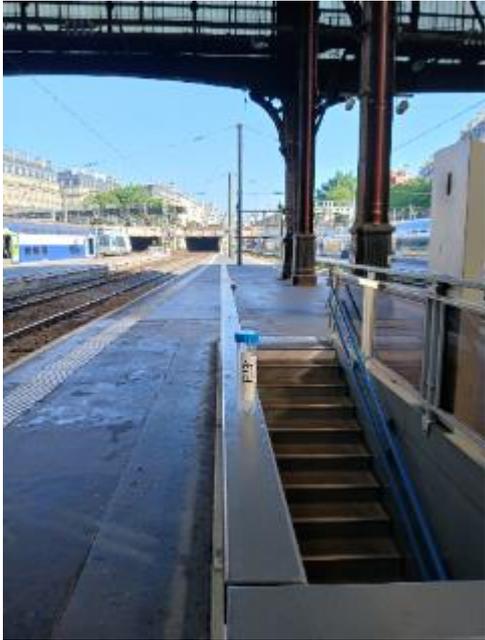
| PHOTOS | DESSCRIPTIF |
|--|---|
| | <p>00629519-P17 - 290,0 $\mu\text{g}/\text{m}^2$ quai - Quai n°9 Voie 16/17- trémies Côté Banlieue sur garde-corps côté voie 16</p> <p>Revêtement : Métal peint</p> |

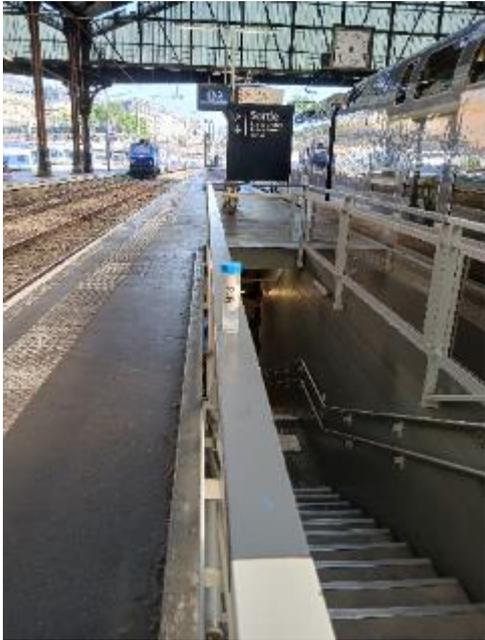
| PHOTOS | DESSCRIPTIF |
|--|---|
| | <p>00629519-P18 - 60,2 $\mu\text{g}/\text{m}^2$ quai - Quai n°10 Voie 18/19- trémies Côté Paris sur garde-corps côté voie 18</p> <p>Revêtement : Métal peint</p> |

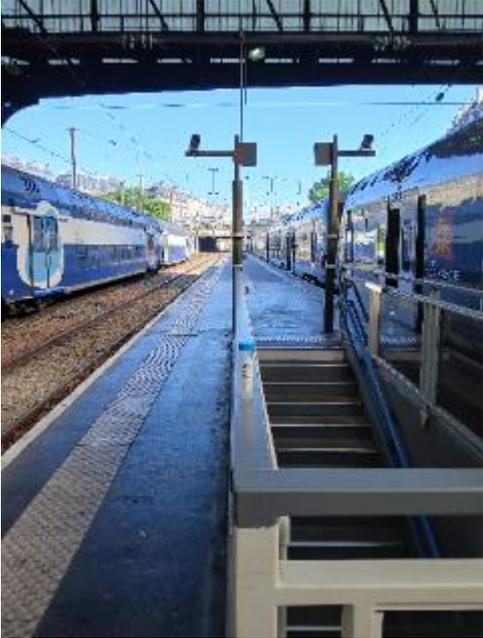
| PHOTOS | DESSCRIPTIF |
|--|---|
| | <p>00629519-P19 - 31,2 $\mu\text{g}/\text{m}^2$ quai - Quai n°10 Voie 18/19- trémies Côté Banlieue sur garde-corps côté voie 18</p> <p>Revêtement : Métal peint</p> |

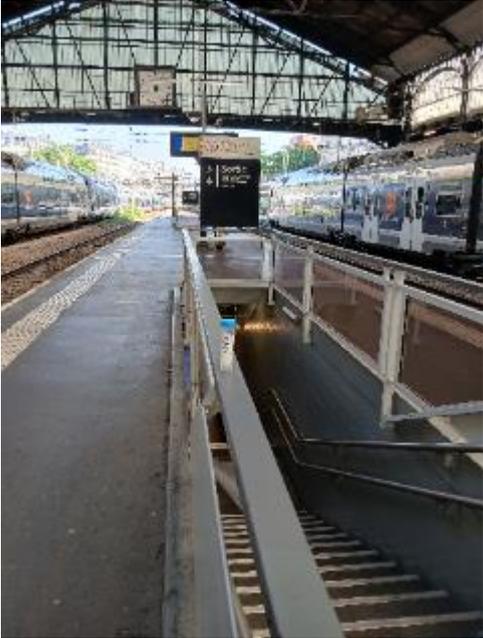
| PHOTOS | DESSCRIPTIF |
|--|---|
| | <p>00629519-P20 - 466,1 $\mu\text{g}/\text{m}^2$ quai - Quai n°11 Voie 20/21- trémies Côté Paris sur garde-corps côté voie 20</p> <p>Revêtement : Métal peint</p> |

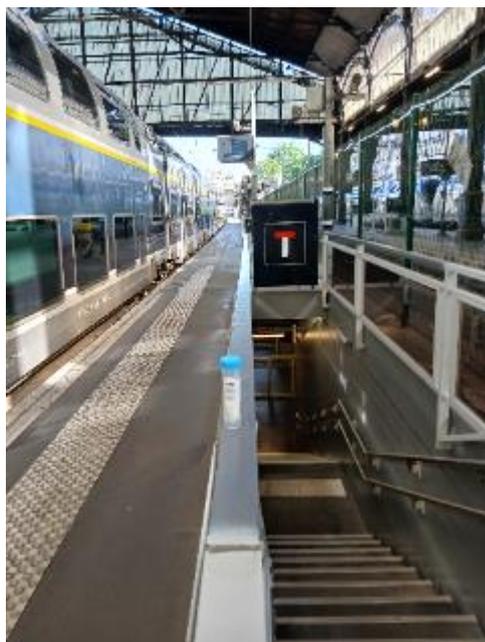
00629519-P22 - **60,6 $\mu\text{g}/\text{m}^2$**
quai - Quai n°12
Voie 22- trémies
Côté Paris
sur garde-corps côté voie 22

Revêtement : Métal peint

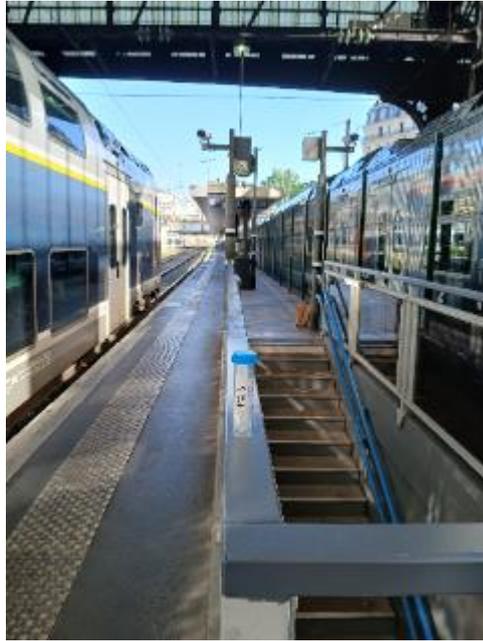
00629519-P23 - **163,6 $\mu\text{g}/\text{m}^2$**
quai - Quai n°12
Voie 22- trémies
Côté Banlieue
sur garde-corps côté voie 22

Revêtement : Métal peint

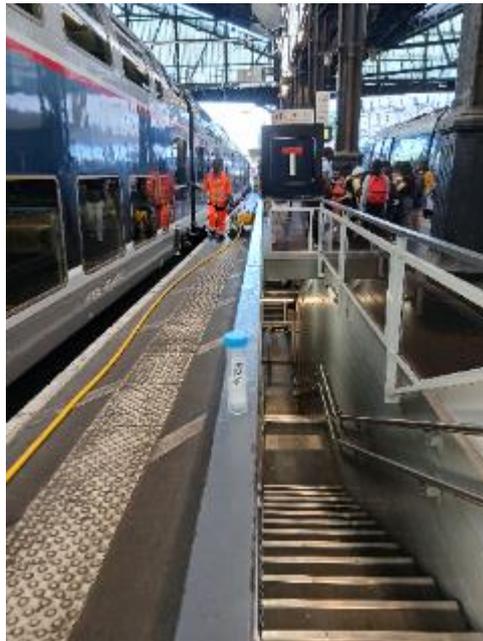
00629519-P24 - **119,9 $\mu\text{g}/\text{m}^2$**
quai - Quai n°13
Voie 23/24- trémies
Côté Paris
sur garde-corps côté voie 23

Revêtement : Métal peint

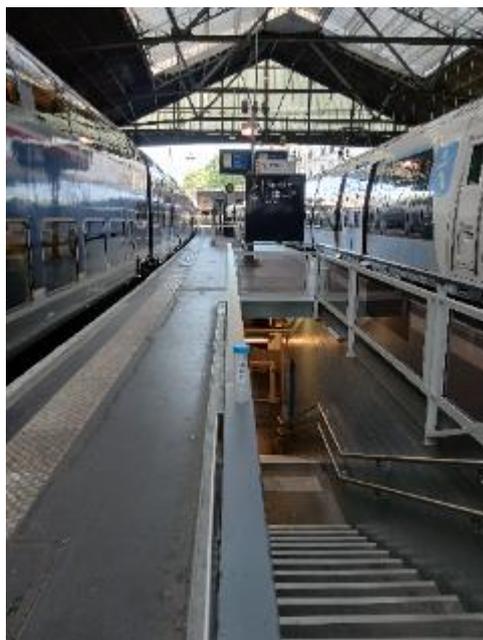
00629519-P26 - **52,2 $\mu\text{g}/\text{m}^2$**
quai - Quai n°14
Voie 25/26- trémies
Côté Paris
sur garde-corps côté voie 25

Revêtement : Métal peint

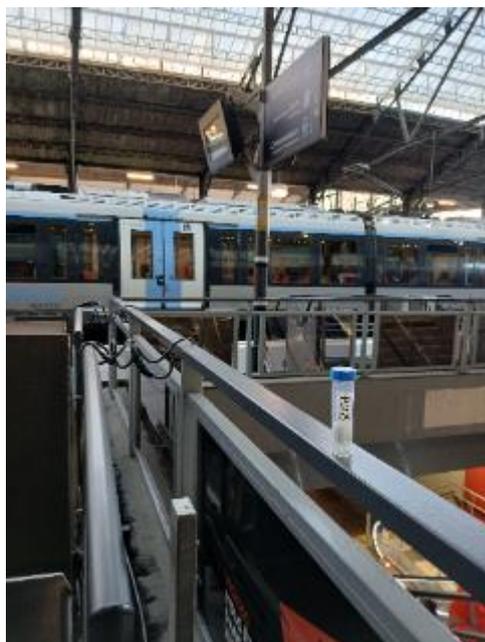
00629519-P28 - **26,2 $\mu\text{g}/\text{m}^2$**
quai - Quai n°15
Voie 27 - trémies
Côté Paris
sur garde-corps

Revêtement : Métal peint

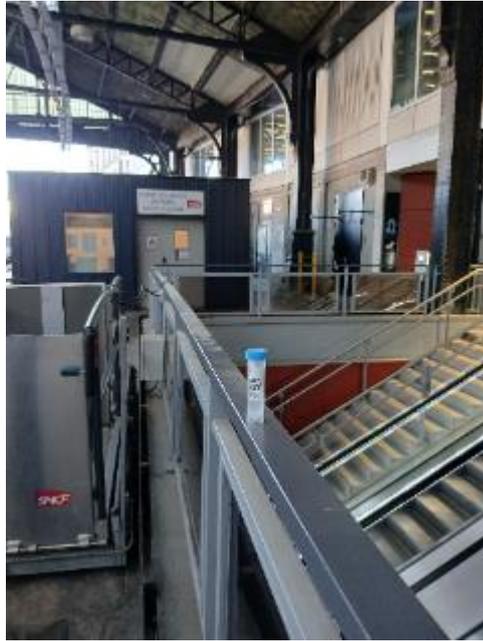
00629519-P29 - **223,1 $\mu\text{g}/\text{m}^2$**
quai - Quai n°15
Voie 27 - trémies
côté accès vers Rue de Londres
sur garde-corps

Revêtement : Métal peint

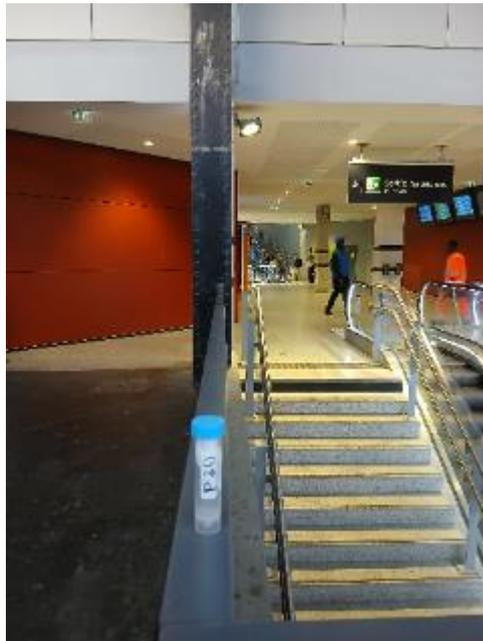
00629519-P30 - **53,9 $\mu\text{g}/\text{m}^2$**
quai - Quai n°15
Quai 15-V27 - trémies
coté local point courrier
sur garde-corps côté voie 2

Revêtement : Métal peint

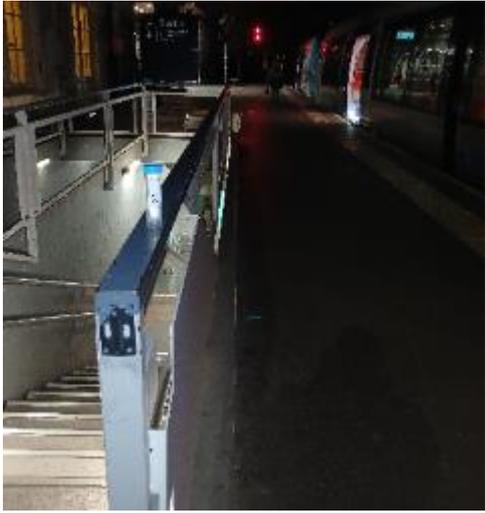
| PHOTOS | DESSCRIPTIF |
|---|---|
| | <p>00629522-P1 – 51,7 $\mu\text{g}/\text{m}^2$ quai - Quai n°1 Voie 1- trémie Côté Paris sur garde-corps côté voie 1 Revêtement : Métal peint</p> |

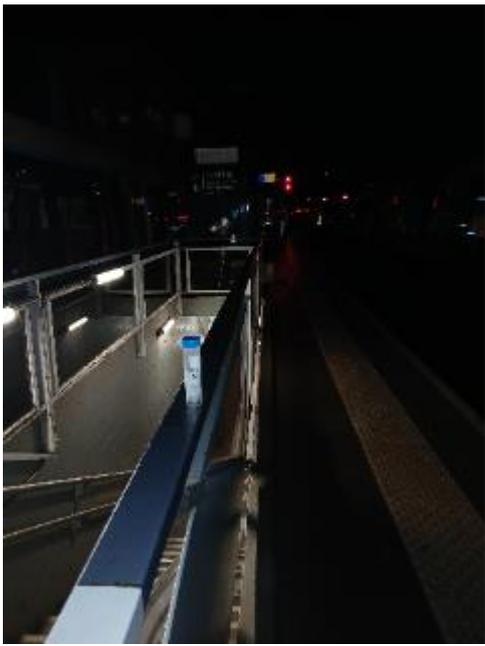
| PHOTOS | DESSCRIPTIF |
|---|---|
| | <p>00629522-P2 – 15,9 $\mu\text{g}/\text{m}^2$ quai - Quai n°2 Voie 2/3 - trémie Côté Paris sur garde-corps côté voie 3 Revêtement : Métal peint</p> |

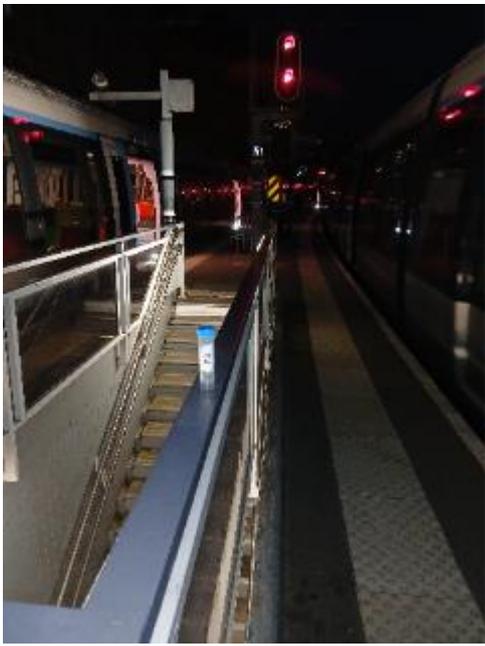
| PHOTOS | DESSCRIPTIF |
|---|---|
| | <p>00629522-P3 - <2,3 $\mu\text{g}/\text{m}^2$ quai - Quai n°2 Voie 2/3 - trémie Côté Banlieue sur garde-corps côté voie 3 Revêtement : Métal peint</p> |

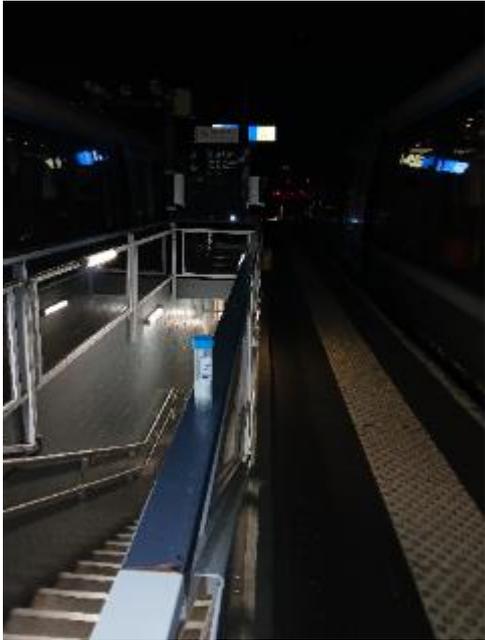
| PHOTOS | DESSCRIPTIF |
|---|--|
| | <p>00629522-P4 – 8,2 µg/m² quai - Quai n°3 Voie 4/5 - trémie Côté Paris sur garde-corps côté voie 5</p> <p>Revêtement : Métal peint</p> |

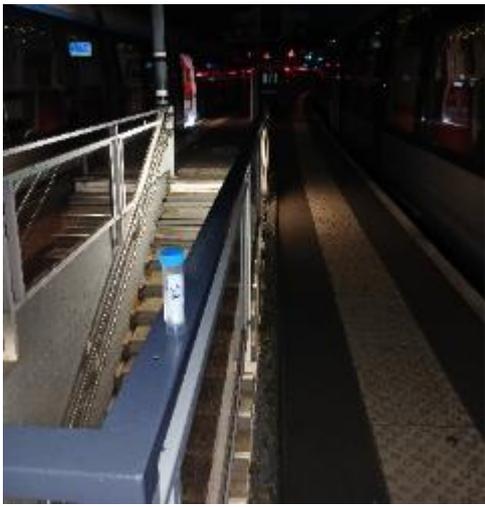
| PHOTOS | DESSCRIPTIF |
|---|--|
| | <p>00629522-P5 – 3,2 µg/m² quai - Quai n°3 Voie 4/5 - trémie Côté Banlieue sur garde-corps côté voie 5</p> <p>Revêtement : Métal peint</p> |

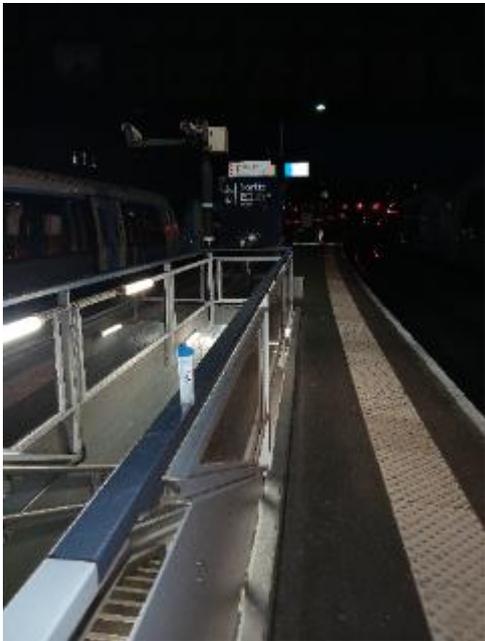
| PHOTOS | DESSCRIPTIF |
|---|--|
| | <p>00629522-P6 – 24,1 µg/m² quai - Quai n°4 Voie 6/7 - trémies Côté Paris sur garde-corps côté voie 7</p> <p>Revêtement : Métal peint</p> |

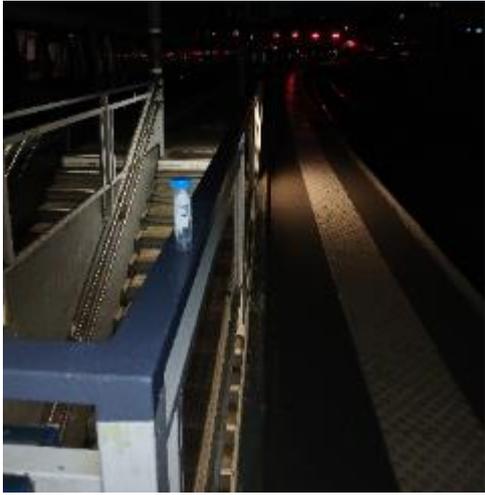
| PHOTOS | DESSCRIPTIF |
|---|--|
| | <p>00629522-P7 – 11,5 $\mu\text{g}/\text{m}^2$ quai - Quai n°4 Voie 6/7 - trémie Côté Banlieue sur garde-corps côté voie 7</p> <p>Revêtement : Métal peint</p> |

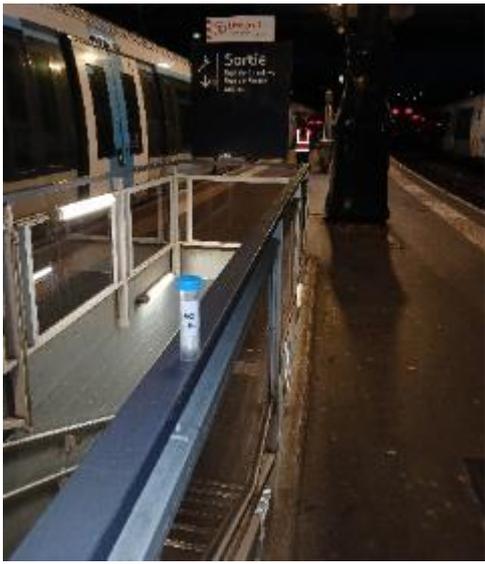
| PHOTOS | DESSCRIPTIF |
|---|--|
| | <p>00629522-P8 – 140,5 $\mu\text{g}/\text{m}^2$ quai - Quai n°5 Voie 8/9 - trémie Côté Paris sur garde-corps côté voie 9</p> <p>Revêtement : Métal peint</p> |

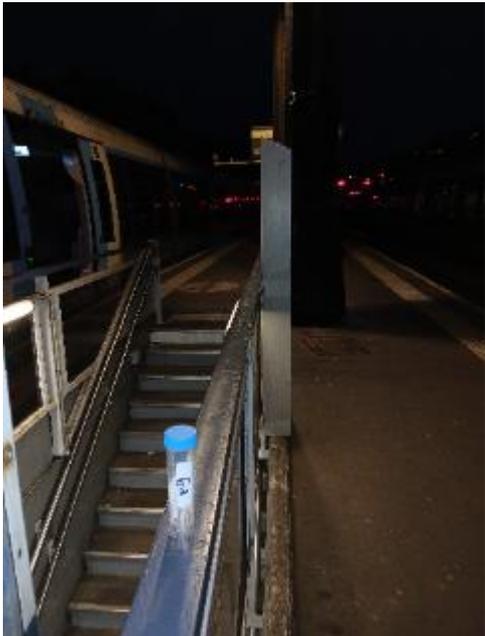
| PHOTOS | DESSCRIPTIF |
|---|--|
| | <p>00629522-P9 – 46,0 $\mu\text{g}/\text{m}^2$ quai - Quai n°5 Voie 8/9 - trémie Côté Banlieue sur garde-corps côté voie 9</p> <p>Revêtement : Métal peint</p> |

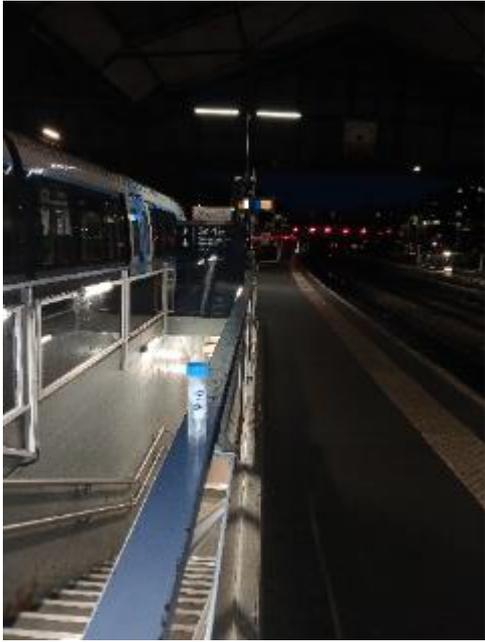
| PHOTOS | DESSCRIPTIF |
|---|---|
| | <p>00629522-P10 – 48,5 $\mu\text{g}/\text{m}^2$ quai - Quai n°6 Voie 10/11- trémie Côté Paris sur garde-corps côté voie 11</p> <p>Revêtement : Métal peint</p> |

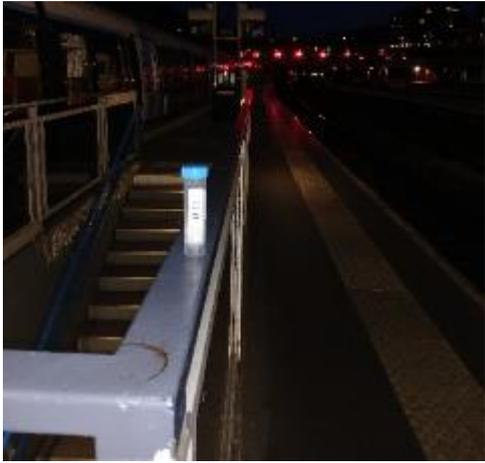
| PHOTOS | DESSCRIPTIF |
|---|---|
| | <p>00629522-P11 – 27,3 $\mu\text{g}/\text{m}^2$ quai - Quai n°6 Voie 10/11- trémie Côté Banlieue sur garde-corps côté voie 11</p> <p>Revêtement : Métal peint</p> |

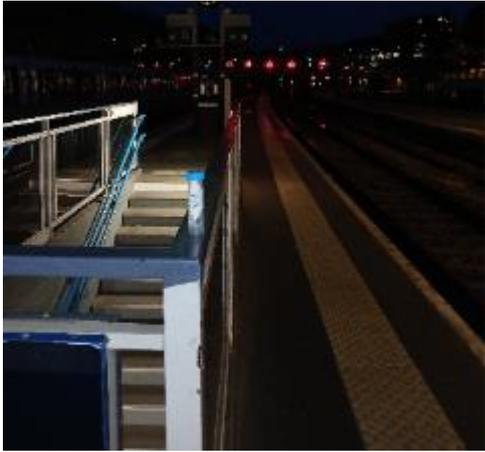
| PHOTOS | DESSCRIPTIF |
|---|--|
| | <p>00629522-P13 – 32,8 µg/m² quai - Quai n°7 Voie 12/13- trémie Côté Banlieue sur garde-corps côté voie 13</p> <p>Revêtement : Métal peint</p> |

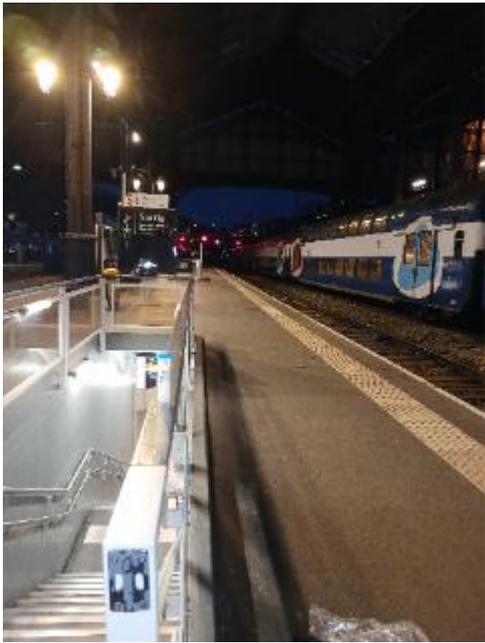
| PHOTOS | DESSCRIPTIF |
|---|--|
| | <p>00629522-P14 – 12,1 µg/m² quai - Quai n°8 Voie 14/15- trémie Côté Paris sur garde-corps côté voie 15</p> <p>Revêtement : Métal peint</p> |

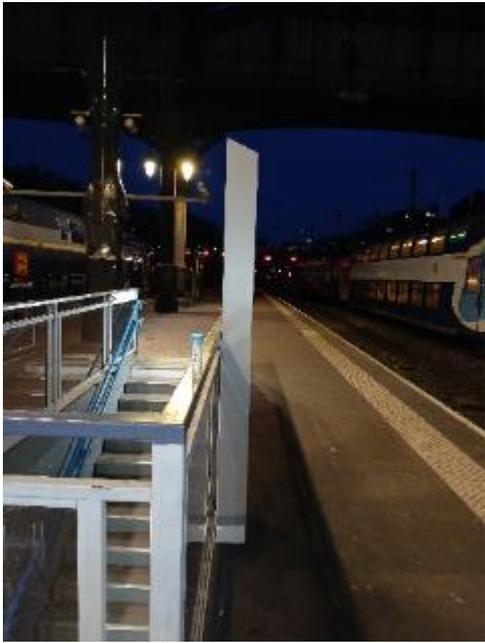
| PHOTOS | DESSCRIPTIF |
|---|--|
| | <p>00629522-P15 – 10,0 µg/m² quai - Quai n°8 Voie 14/15- trémie Côté Banlieue sur garde-corps côté voie 15</p> <p>Revêtement : Métal peint</p> |

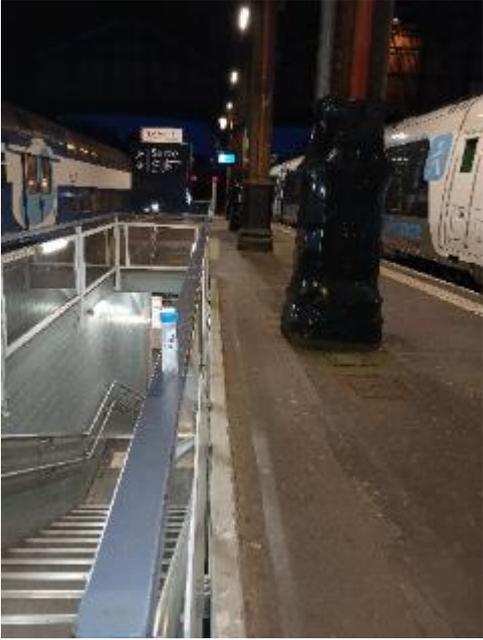
| PHOTOS | DESSCRIPTIF |
|--|---|
| | <p>00629522-P16 – 71,8 $\mu\text{g}/\text{m}^2$ quai - Quai n°9 Voie 16/17- trémie Côté Paris sur garde-corps côté voie 17</p> <p>Revêtement : Métal peint</p> |

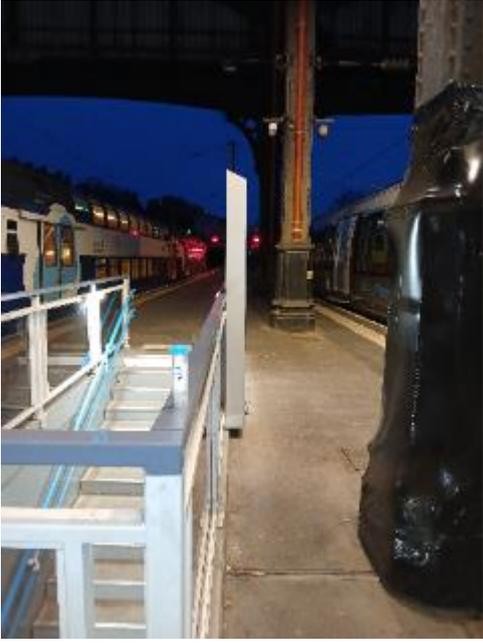
| PHOTOS | DESSCRIPTIF |
|--|---|
| | <p>00629522-P17 – 19,9 $\mu\text{g}/\text{m}^2$ quai - Quai n°9 Voie 16/17- trémie Côté Banlieue sur garde-corps côté voie 17</p> <p>Revêtement : Métal peint</p> |

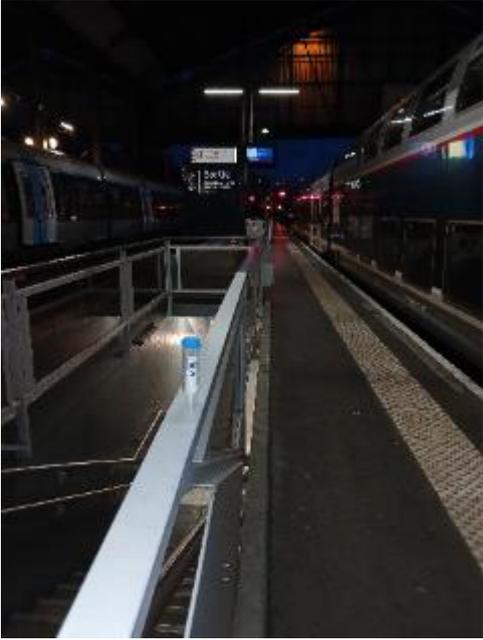
| PHOTOS | DESSCRIPTIF |
|--|---|
| | <p>00629522-P18 – 30,9 $\mu\text{g}/\text{m}^2$ quai - Quai n°10 Voie 18/19- trémie Côté Paris sur garde-corps côté voie 19</p> <p>Revêtement : Métal peint</p> |

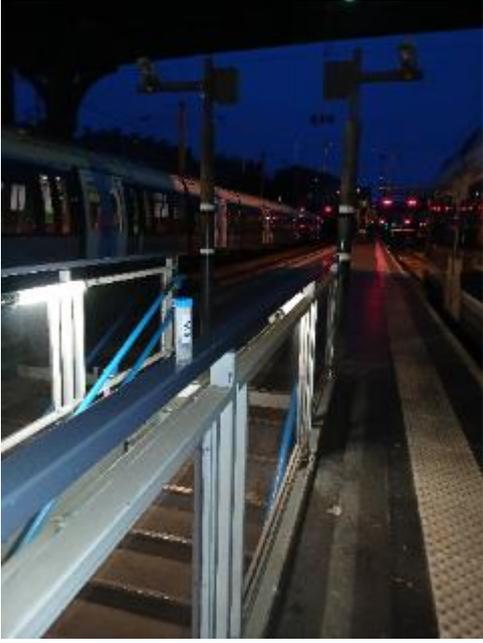
| PHOTOS | DESSCRIPTIF |
|--|---|
| | <p>00629522-P19 – 2,9 $\mu\text{g}/\text{m}^2$ quai - Quai n°10 Voie 18/19- trémie Côté Banlieue sur garde-corps côté voie 19</p> <p>Revêtement : Métal peint</p> |

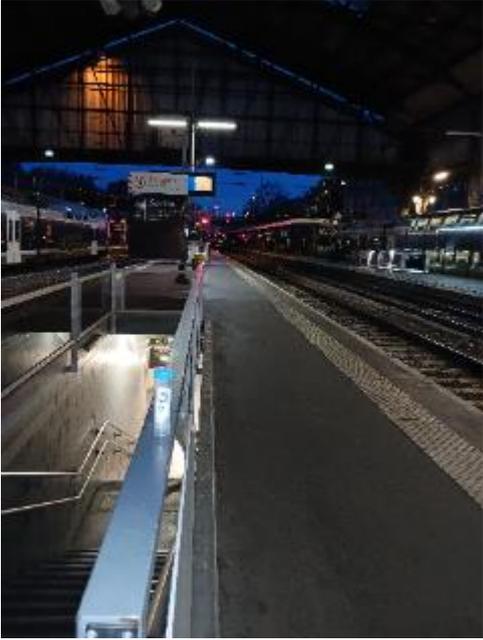
| PHOTOS | DESSCRIPTIF |
|--|--|
| | <p>00629522-P20 – 8,9 $\mu\text{g}/\text{m}^2$ quai - Quai n°11 Voie 20/21- trémie Côté Paris sur garde-corps côté voie 21</p> <p>Revêtement : Métal peint</p> |

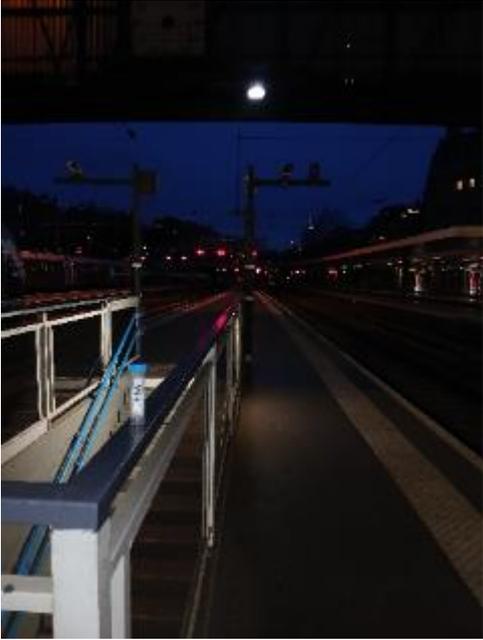
| PHOTOS | DESSCRIPTIF |
|--|--|
| | <p>00629522-P21 – 61,1 $\mu\text{g}/\text{m}^2$ quai - Quai n°11 Voie 20/21- trémie Côté Banlieue sur garde-corps côté voie 21</p> <p>Revêtement : Métal peint</p> |

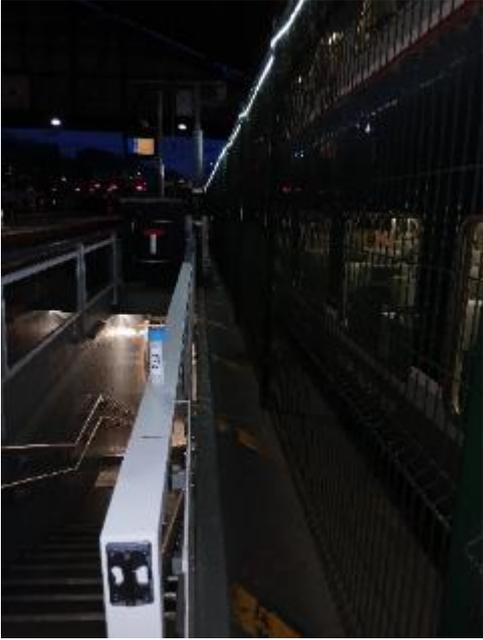
| PHOTOS | DESSCRIPTIF |
|--|--|
| | <p>00629522-P22 – 11,3 µg/m² quai - Quai n°12 Voie 22- trémie Côté Paris sur garde-corps côté voie 23</p> <p>Revêtement : Métal peint</p> |

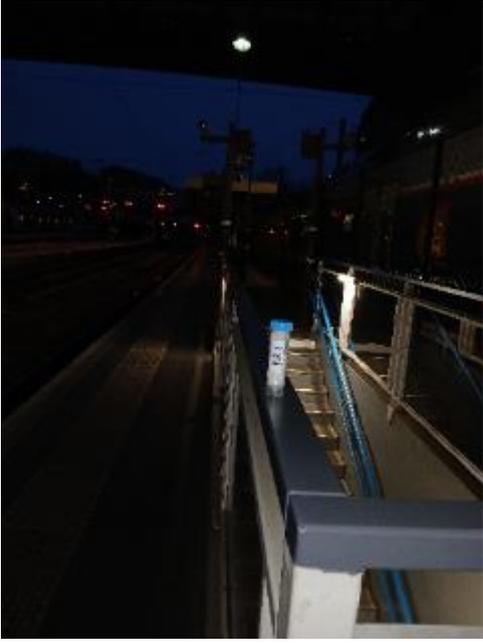
| PHOTOS | DESSCRIPTIF |
|--|--|
| | <p>00629522-P23 – 10,3 µg/m² quai - Quai n°12 Voie 22- trémie Côté Banlieue sur garde-corps côté voie 23</p> <p>Revêtement : Métal peint</p> |

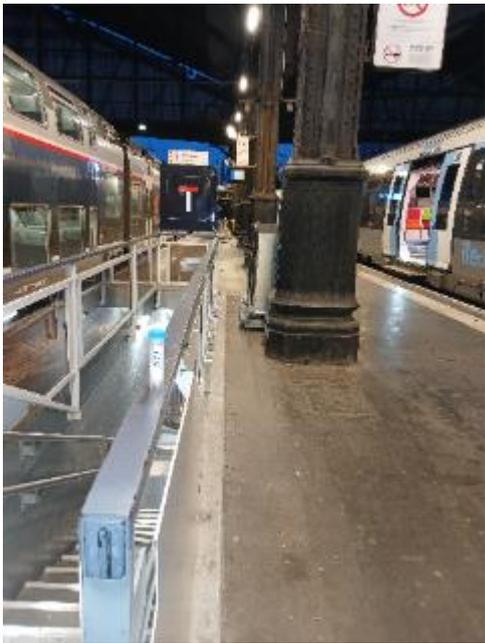
| PHOTOS | DESSCRIPTIF |
|--|---|
| | <p>00629522-P24 – 9,4 $\mu\text{g}/\text{m}^2$ quai - Quai n°13 Voie 23/24- trémie Côté Paris sur garde-corps côté voie 24</p> <p>Revêtement : Métal peint</p> |

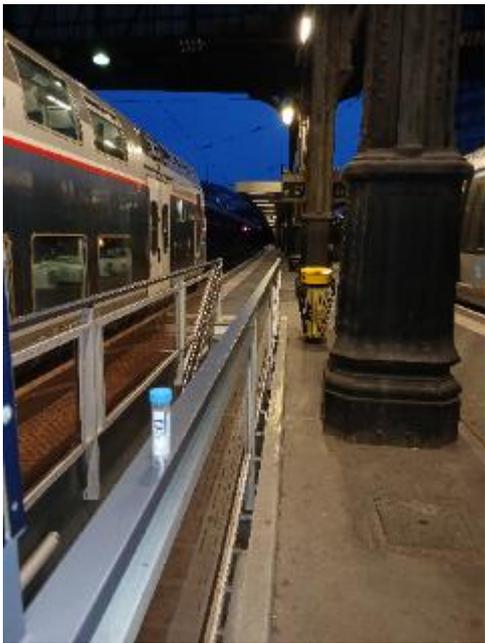
| PHOTOS | DESSCRIPTIF |
|--|---|
| | <p>00629522-P25 - 4,0 $\mu\text{g}/\text{m}^2$ quai - Quai n°13 Voie 23/24- trémie Côté Banlieue sur garde-corps côté voie 24</p> <p>Revêtement : Métal peint</p> |

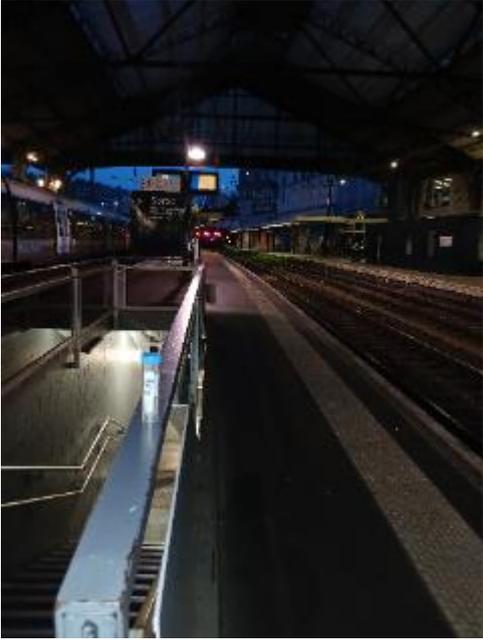
| PHOTOS | DESSCRIPTIF |
|--|---|
| | <p>00629522-P26 – 60,0 µg/m² quai - Quai n°14 Voie 25/26- trémie Côté Paris sur garde-corps côté voie 26</p> <p>Revêtement : Métal peint</p> |

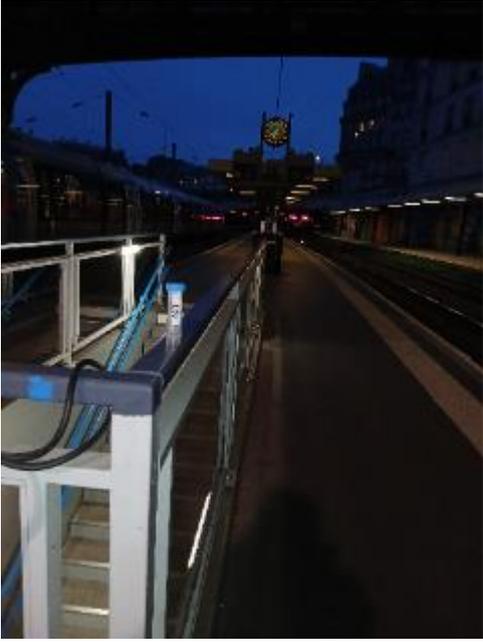
| PHOTOS | DESSCRIPTIF |
|--|---|
| | <p>00629522-P27 – 38,5 µg/m² quai - Quai n°14 Voie 25/26- trémie Côté Banlieue sur garde-corps côté voie 26</p> <p>Revêtement : Métal peint</p> |

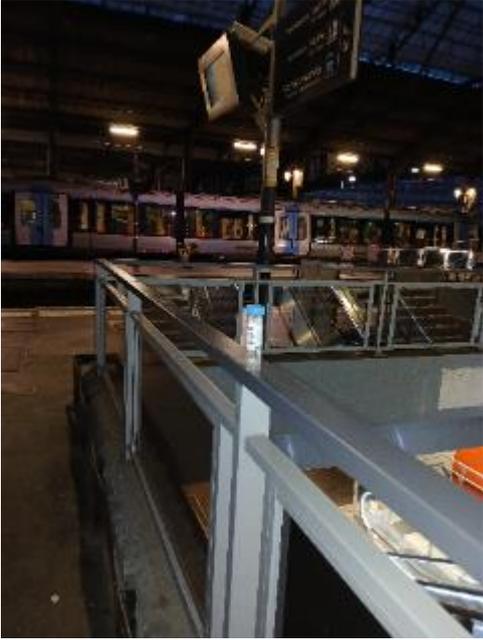
| PHOTOS | DESSCRIPTIF |
|--|--|
| | <p>00629522-P28 - <2,3 $\mu\text{g}/\text{m}^2$ quai - Quai n°15 Voie 27 - trémie Côté Paris sur garde-corps</p> <p>Revêtement : Métal peint</p> |

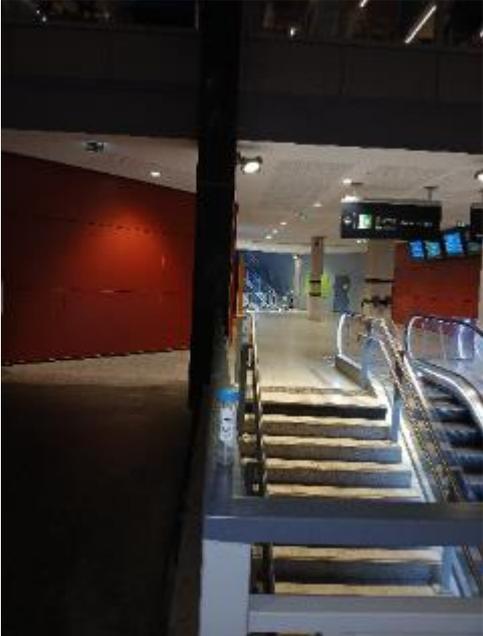
| PHOTOS | DESSCRIPTIF |
|---|---|
| | <p>00629522-P30 - <2,3 µg/m² quai - Quai n°15 Voie 27 - trémie coté local point courrier sur garde-corps</p> <p>Revêtement : Métal peint</p> |
